**Propriétaire :** REGION BOURGOGNE FRANCHE COMTE,  
**Adresse du bien :** 3 rue des cordeliers, 21400 CHATILLON  
SUR SEINE  
**Nature du bien :** Appartement  
**Localisation du bien :** Sans objet  
**Numéro de lot :** Sans objet  
**Date du permis de construire :**  
**Date limite de validité :** Validité illimitée (sauf travaux)  
**Référence client :**

Synthèse dossier  
Réf. : DIA-LPS05-2306-002

## Rapport de mission de repérage des matériaux et produits contenant de l'amiante avant travaux dans les immeubles bâtis

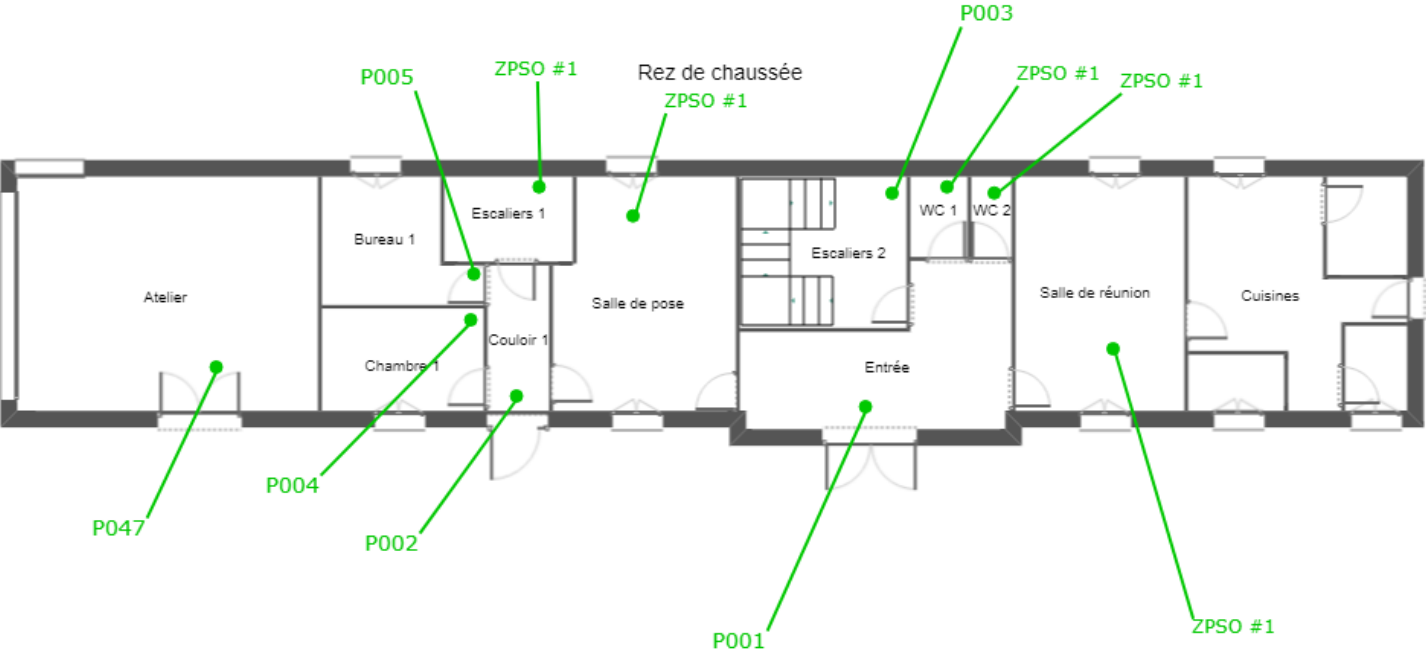
Planche de repérage technique sols			Planche 1

<b>Matériaux et produits sans amiante</b> P001 Sols coulés à base ciment (terrazolith, etc.)      P002 Sols coulés à base ciment (terrazolith, etc.) P003 Colles non bitumineuses      P004 Colles non bitumineuses P005 Colles non bitumineuses      P047 Sols coulés à base ciment (terrazolith, etc.)
			<b>Zone présentant des similitudes d'ouvrage</b> ZPSO #1 Sols coulés à base ciment (terrazolith, etc.)
3 rue des cordeliers, 21400 CHATILLON SUR SEINE	DIA-LPS05-2306-002	Monsieur Nathan LAPOSTOLLE

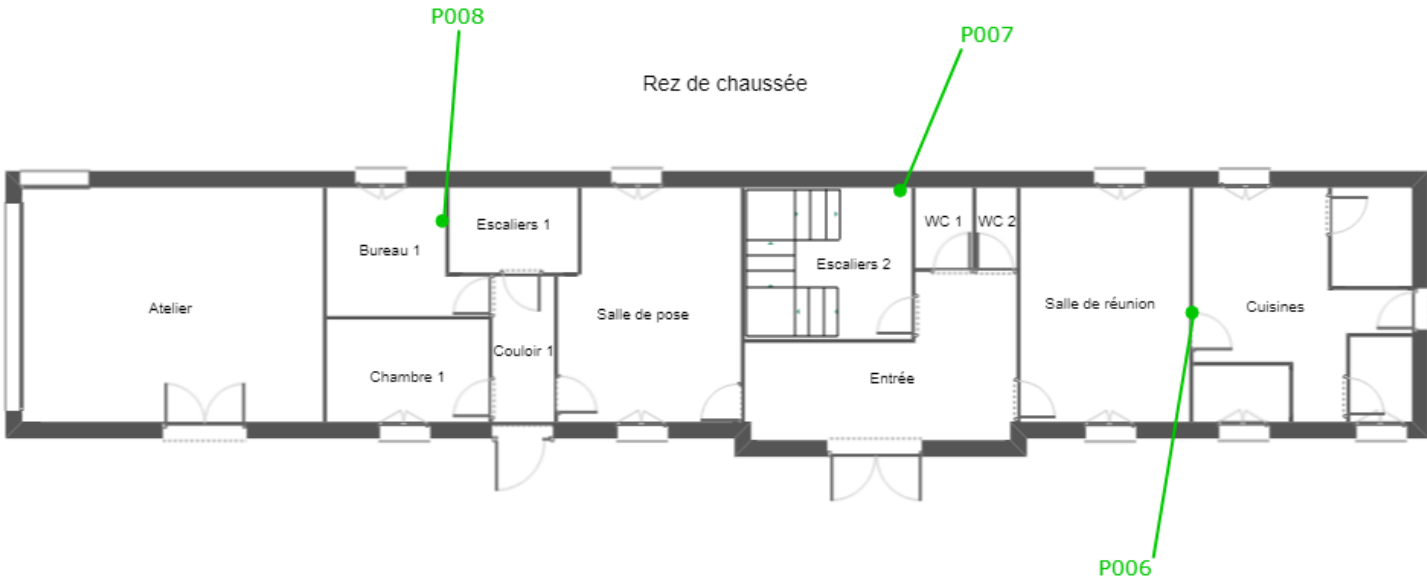
Planche de localisation des prélèvements plinthes			Planche 2

<p>Rez de chaussée</p> <p>Atelier</p> <p>Bureau 1</p> <p>Escaliers 1</p> <p>Chambre 1</p> <p>Couloir 1</p> <p>Salle de pose</p> <p>Escaliers 2</p> <p>WC 1</p> <p>WC 2</p> <p>Entrée</p> <p>Salle de réunion</p> <p>Cuisines</p> <p>P008</p> <p>P007</p> <p>P006</p>			<p><b>Matériaux et produits sans amiante</b></p> <p>P006 Colles et joints de carrelage ou de faïence, ragréage, primaire d'accrochage</p> <p>P007 Colles et joints de carrelage ou de faïence, ragréage, primaire d'accrochage</p> <p>P008 Colles et joints de carrelage ou de faïence, ragréage, primaire d'accrochage</p>
3 rue des cordeliers, 21400 CHATILLON SUR SEINE	DIA-LPS05-2306-002	Monsieur Nathan LAPOSTOLLE

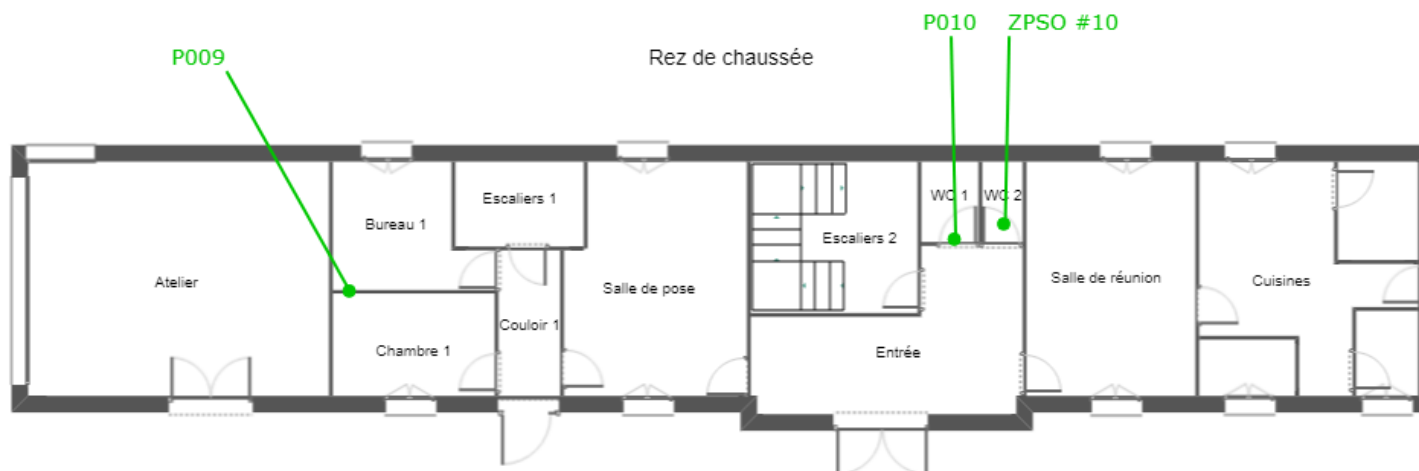
Planche de localisation des prélèvements colle de faïence

ZPSO #10 Colles et joints de carrelage ou de faïence, ragréage, primaire d'accrochage

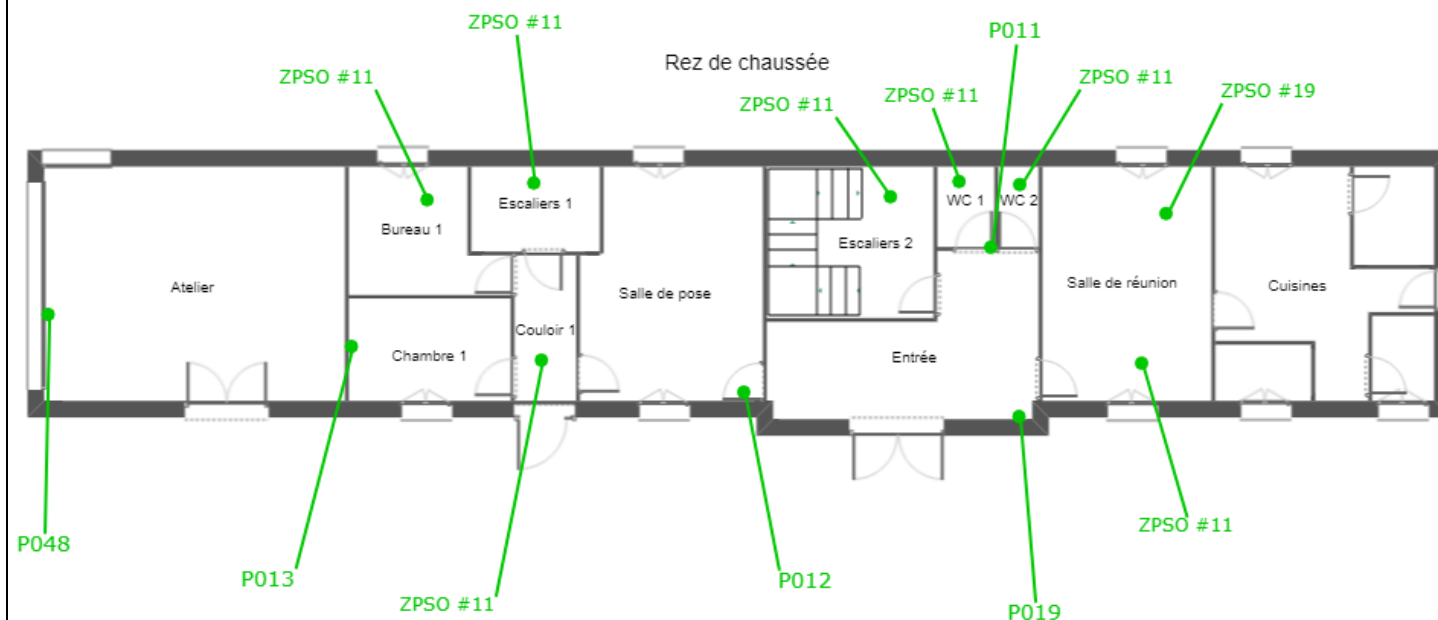
Planche 4

P011	Enduits à base de plâtre ou ciment projetés, lissés ou talochés	P012	Enduits à base de plâtre ou ciment projetés, lissés ou talochés
P013	Enduits à base de plâtre ou ciment projetés, lissés ou talochés	P019	Enduits à base de plâtre ou ciment projetés, lissés ou talochés
P048	Enduits à base de plâtre ou ciment projetés, lissés ou talochés

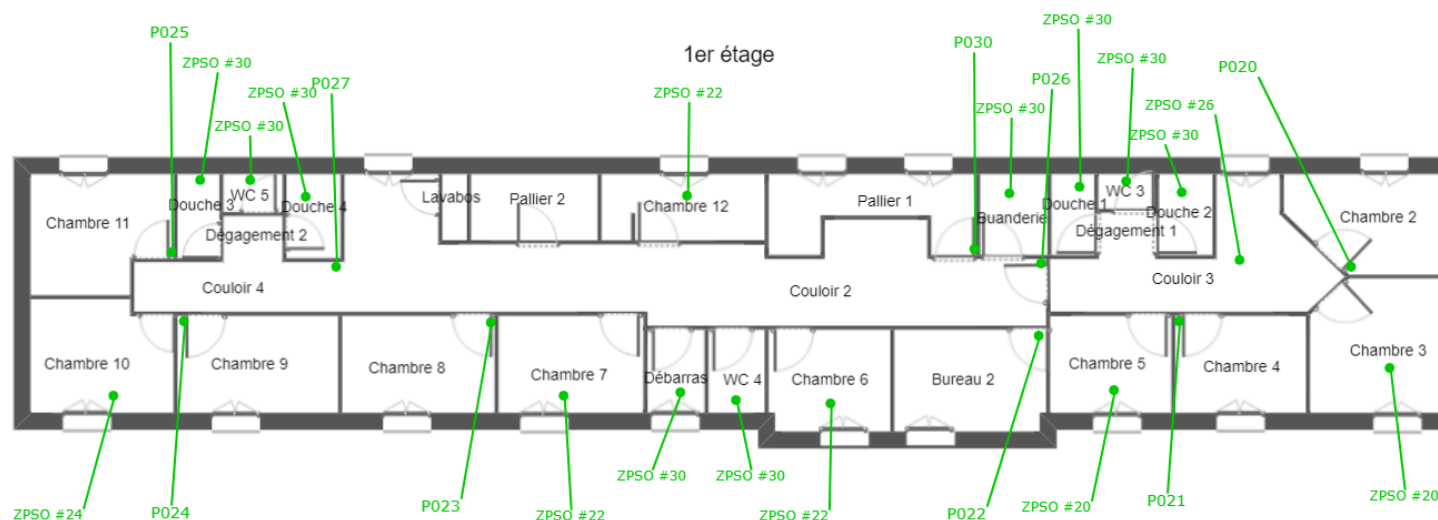
ZPSO #20	Colles non bitumineuses
ZPSO #22	Colles non bitumineuses
ZPSO #24	Colles non bitumineuses
ZPSO #26	Colles non bitumineuses

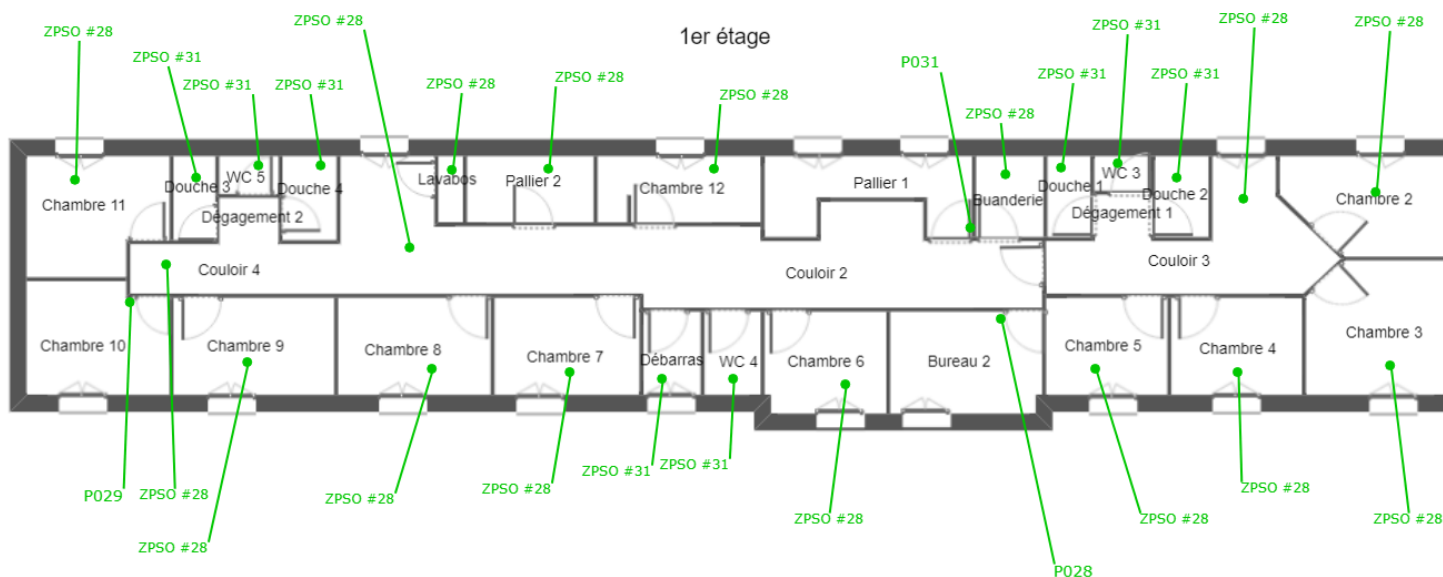
ZPSO #28	Colles et joints de carrelage ou de faïence, ragréage, primaire d'accrochage
----------	--

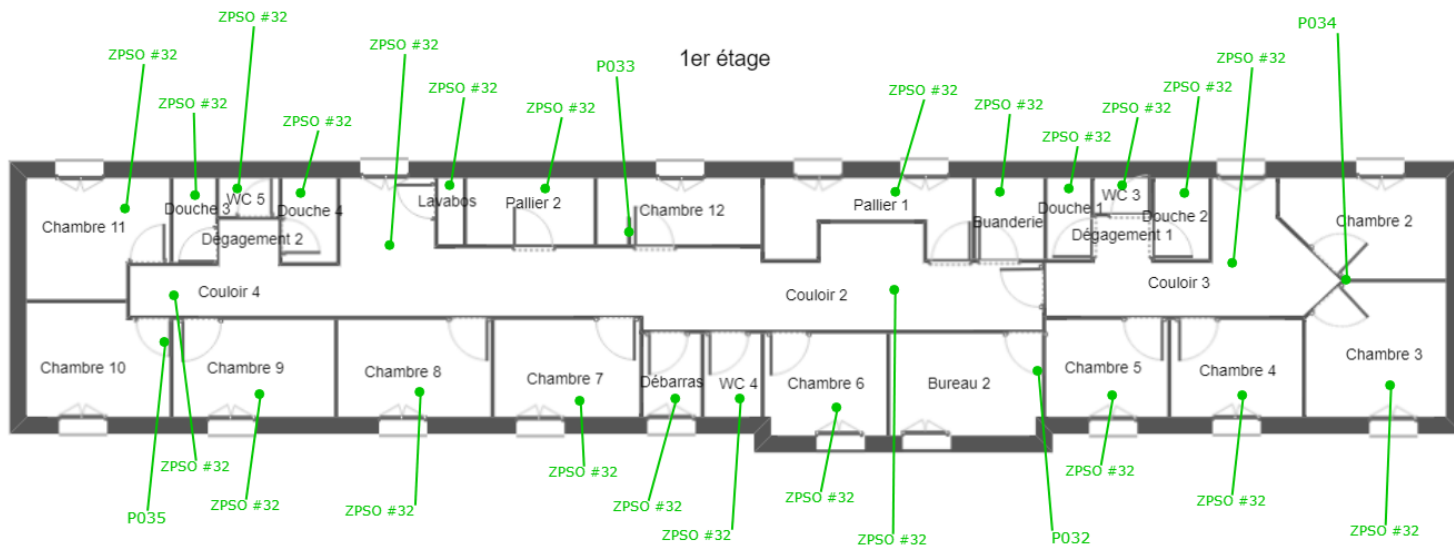
P032	Enduits à base de plâtre ou ciment projetés, lissés ou talochés	P033	Enduits à base de plâtre ou ciment projetés, lissés ou talochés
P035	Enduits à base de plâtre ou ciment projetés, lissés ou talochés	P034	Enduits à base de plâtre ou ciment projetés, lissés ou talochés
ZPSO #32	Enduits à base de plâtre ou ciment projetés, lissés ou talochés

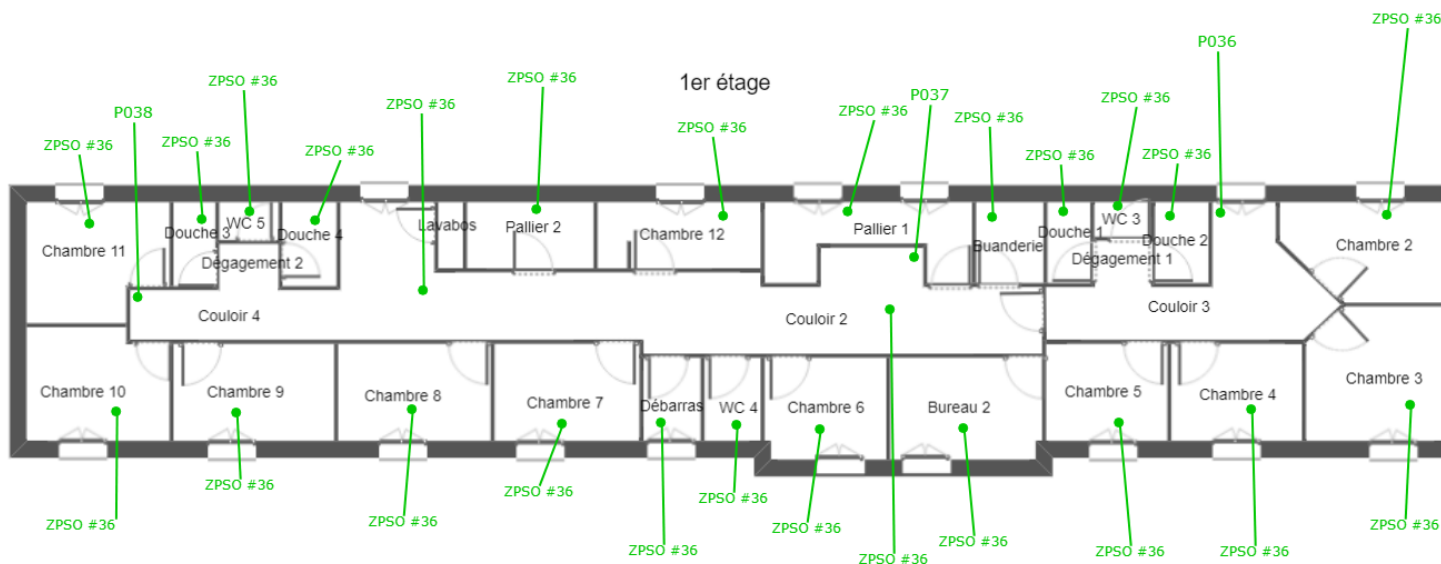
P036	Enduits à base de plâtre ou ciment projetés, lissés ou talochés	P037	Enduits à base de plâtre ou ciment projetés, lissés ou talochés
P038	Enduits à base de plâtre ou ciment projetés, lissés ou talochés	ZPSO #36	Enduits à base de plâtre ou ciment projetés, lissés ou talochés

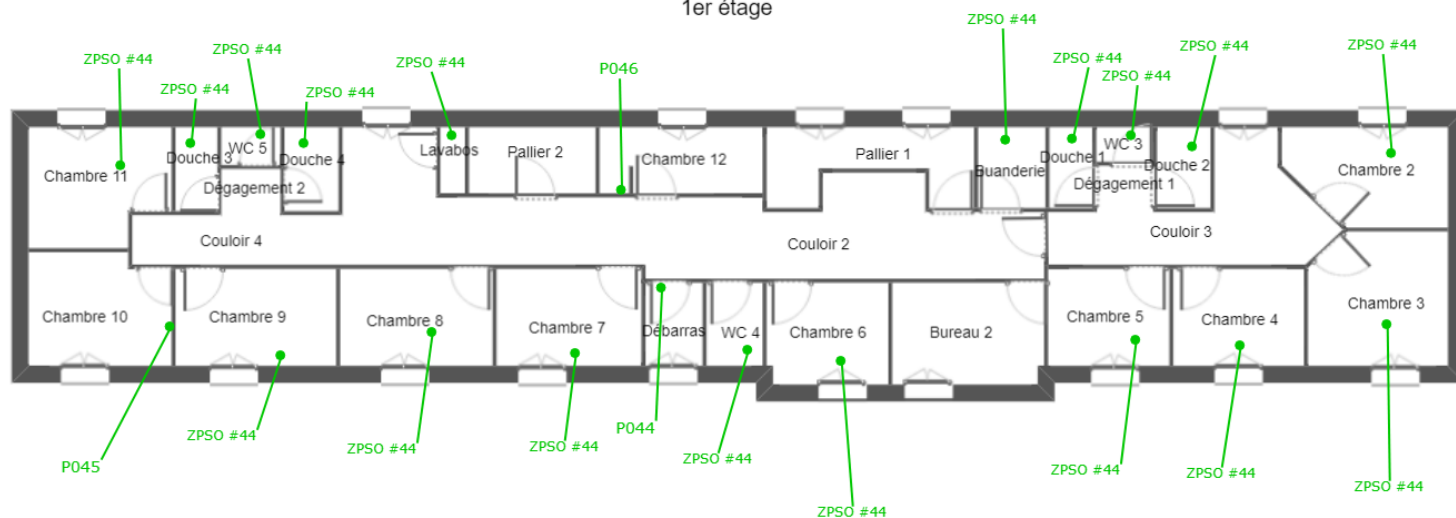
1er étage

ZPSO #44 Colles et joints de carrelage ou de faïence, ragréage, primaire d'accrochage + Joints de mastic de vitrage (notamment châssis aluminium)
