ETAT ACTUEL

DCE	75 - PARIS 7e	HOTEL DU CHATELET MINISTÈRE DU TRAVAIL ÉTAT ACTUEL EA Plans de situation - EA
	Restructuration	
	Date : Juillet 2024	
	MOA : Ministère du travail, de l'emploi et de l'insertion - Ministère des solidarités et de la santé - Direction des Finances, des Achats et des Services	
	MOE : 2BDM Architectes - Christophe BATARD - Architecte en chef des monuments historiques	
01

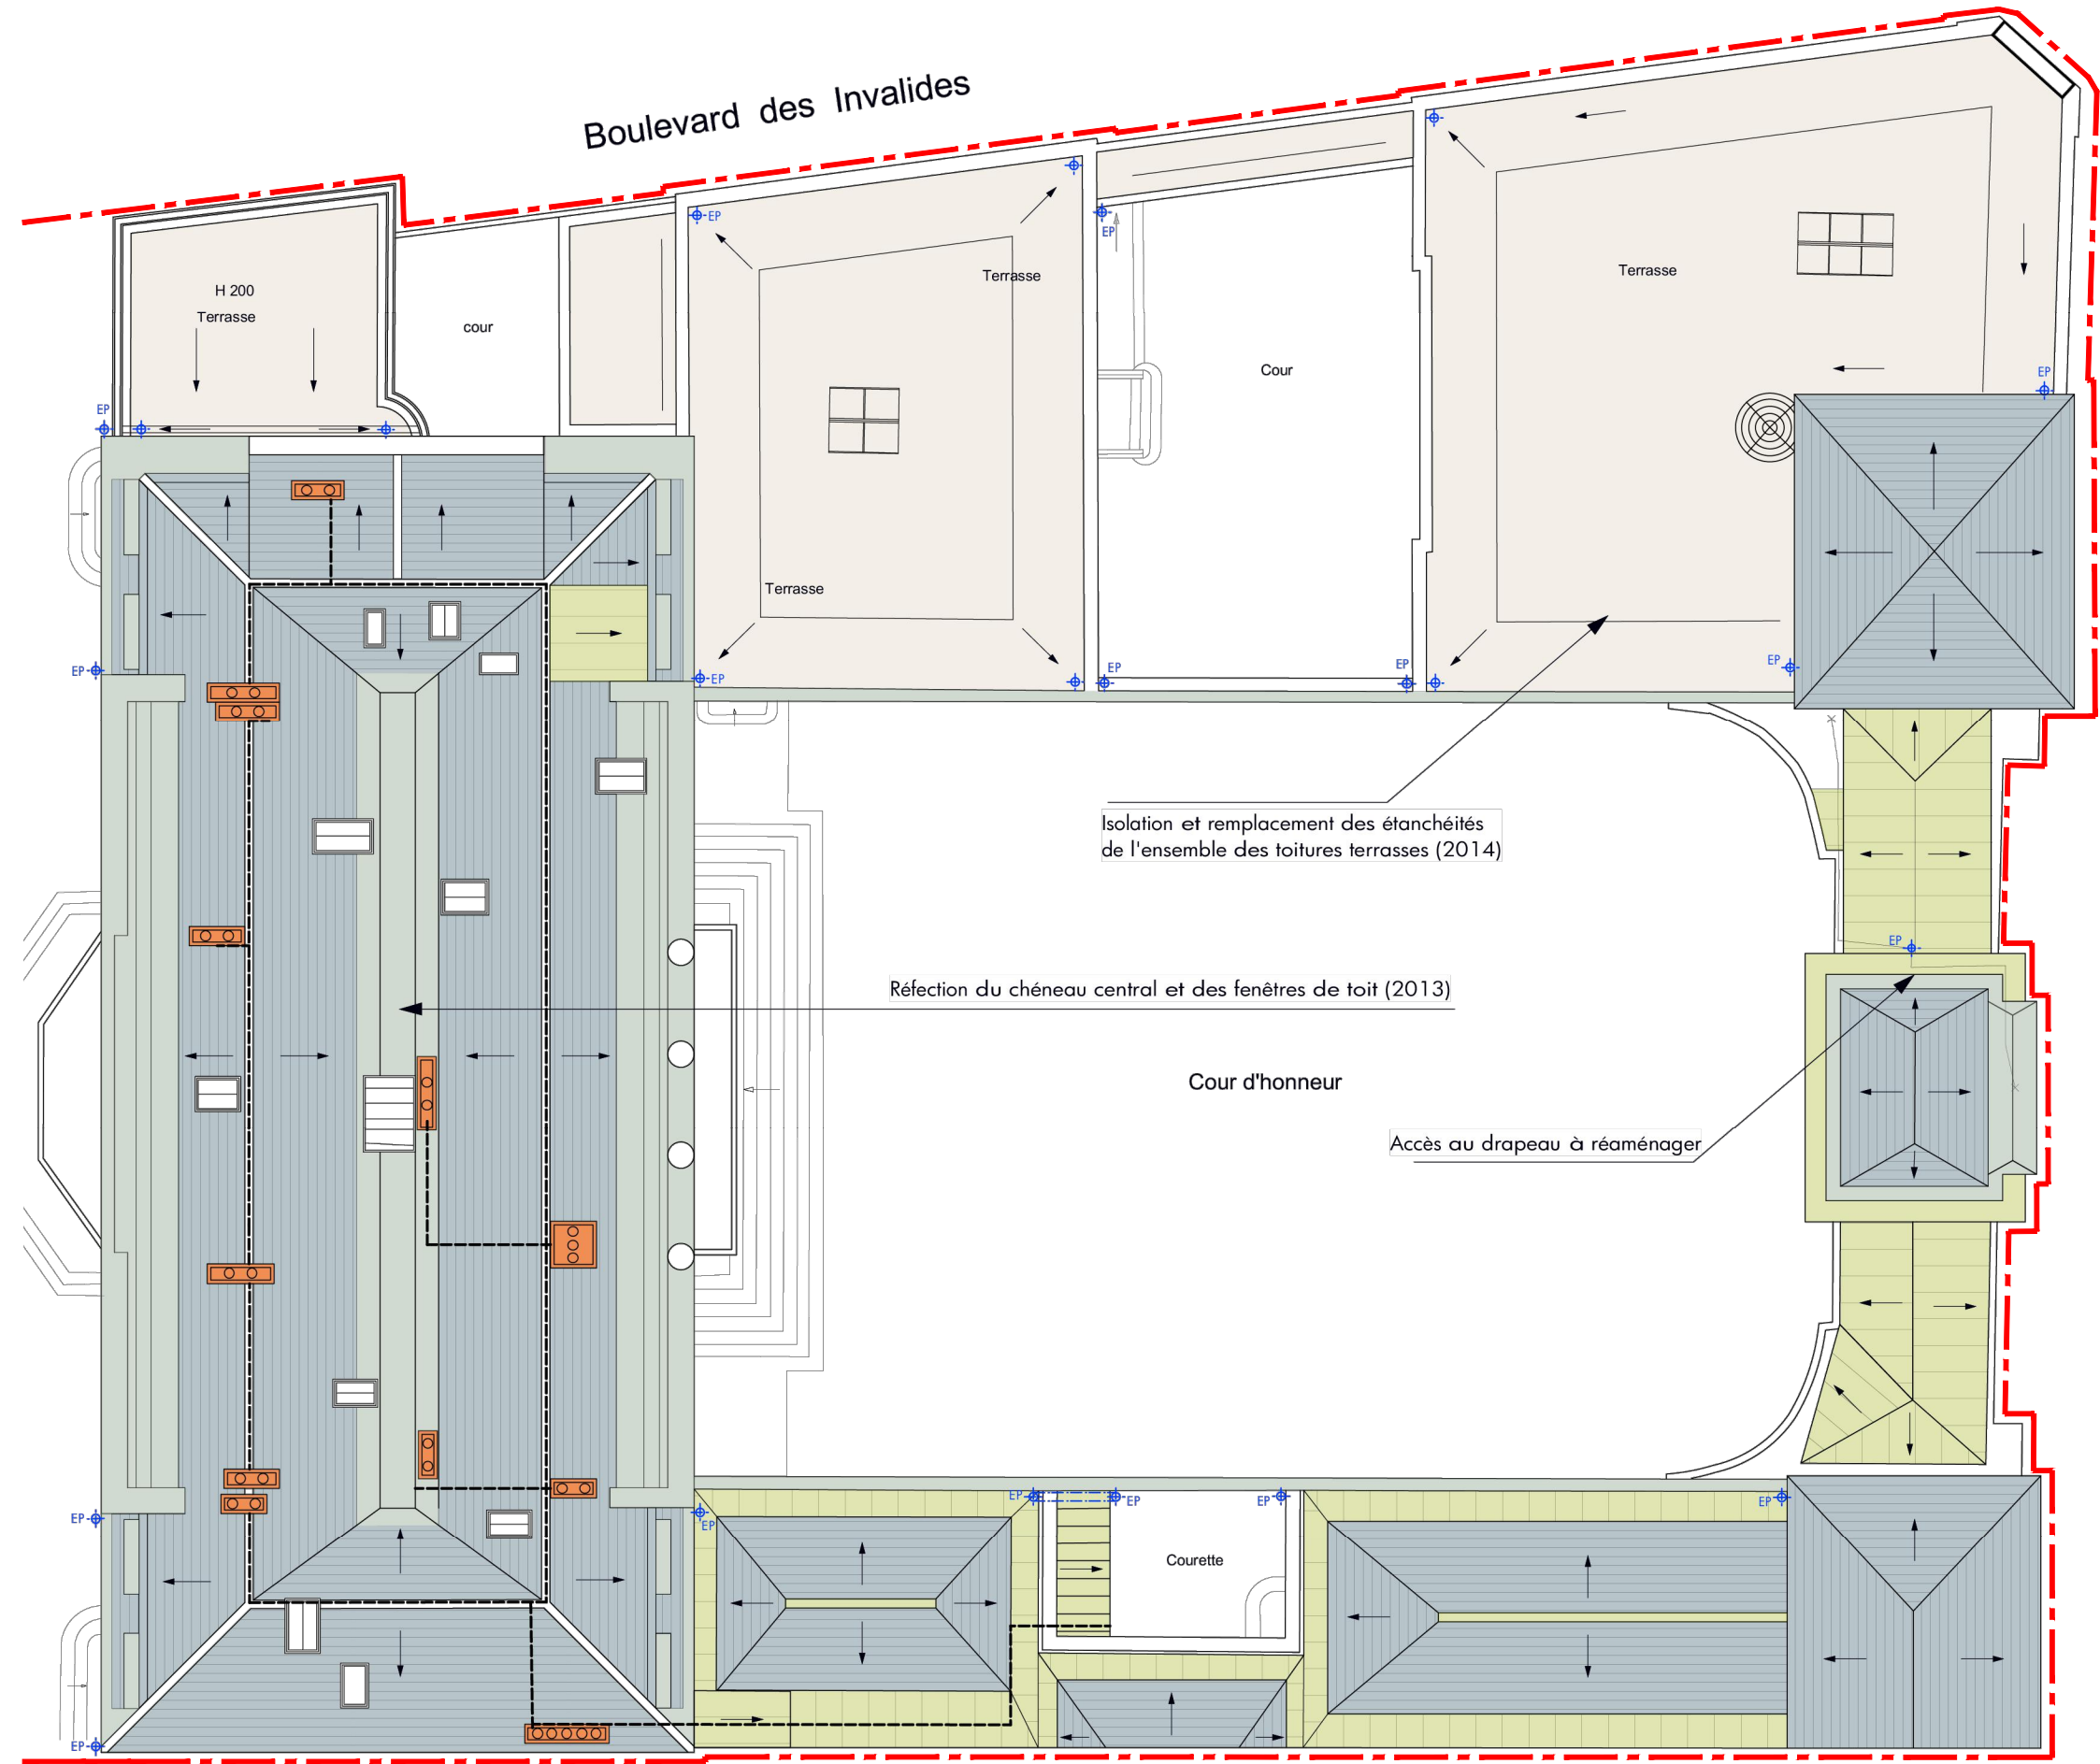
Etat sanitaire des toitures - 2016

- Isolation et remplacement des étanchéités de l'ensemble des toitures terrasses (2014)
- Réfection du chéneau central et des fenêtres de toit (2013)

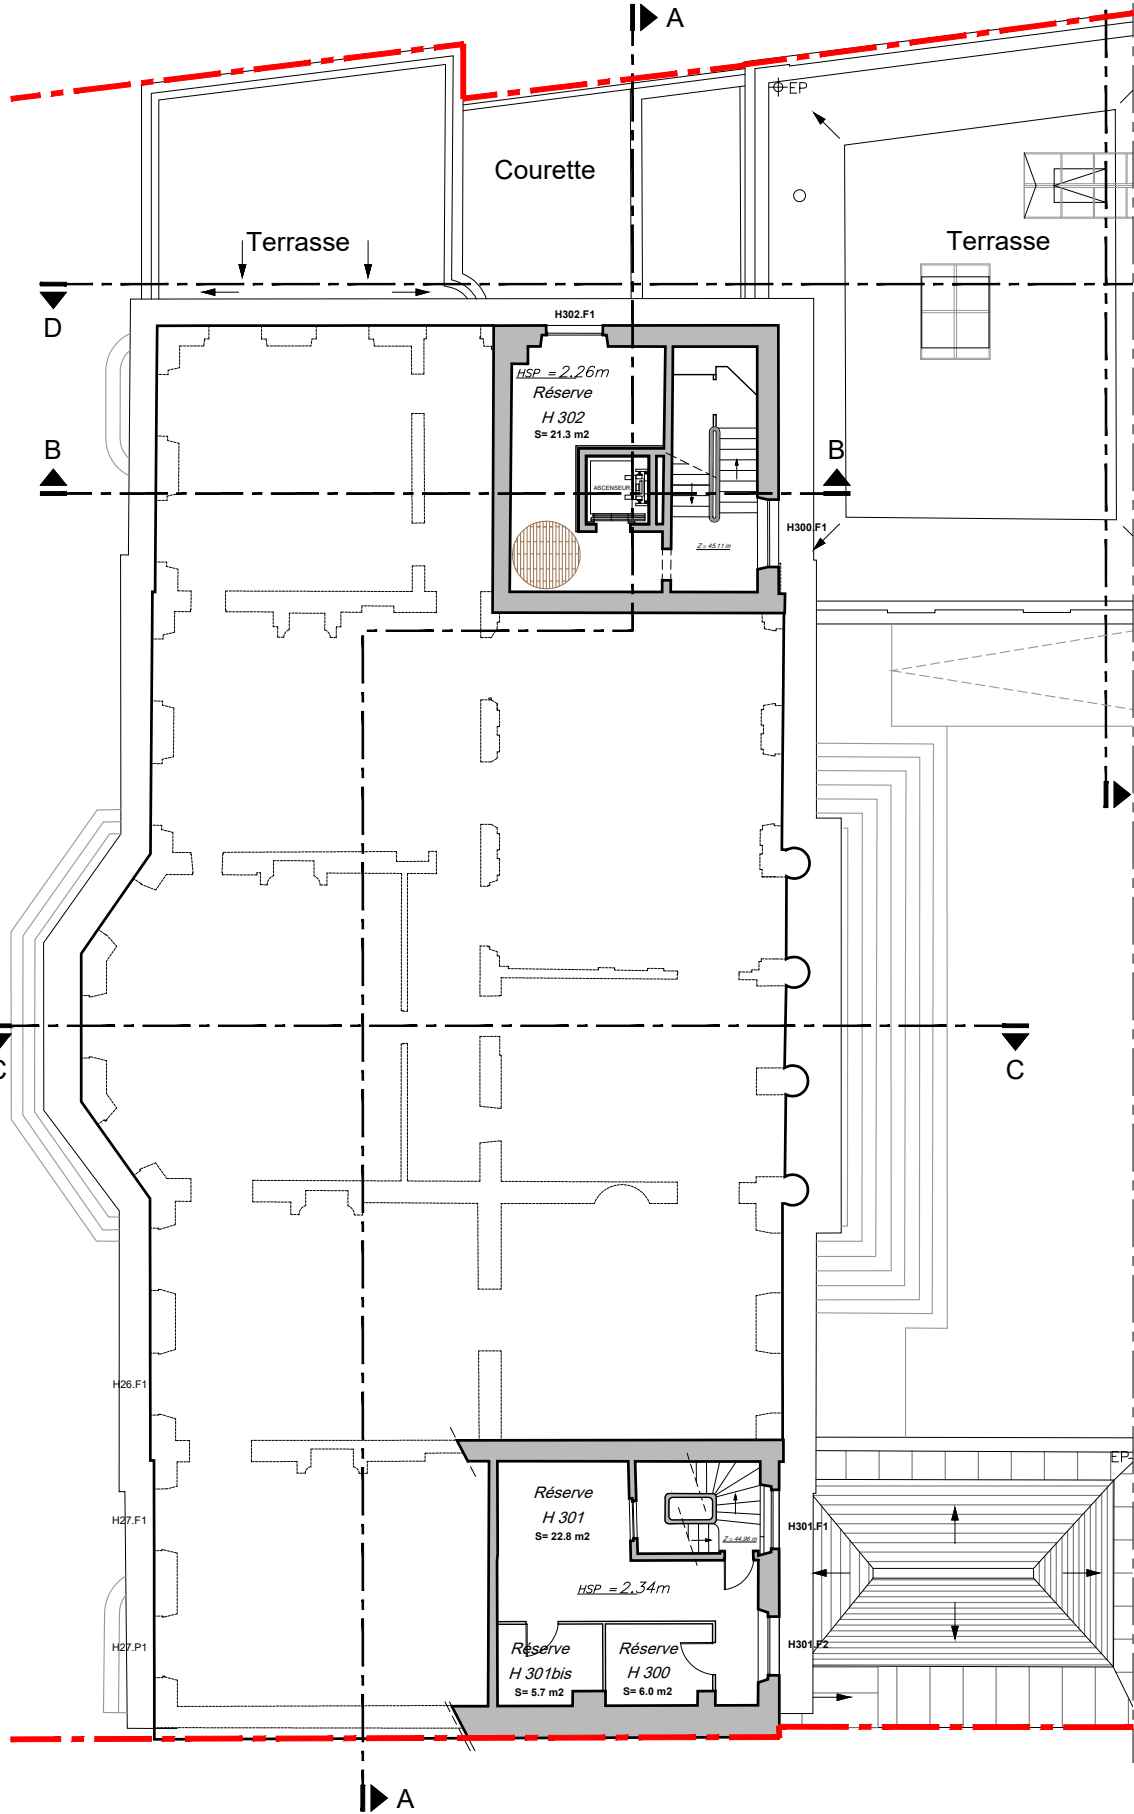
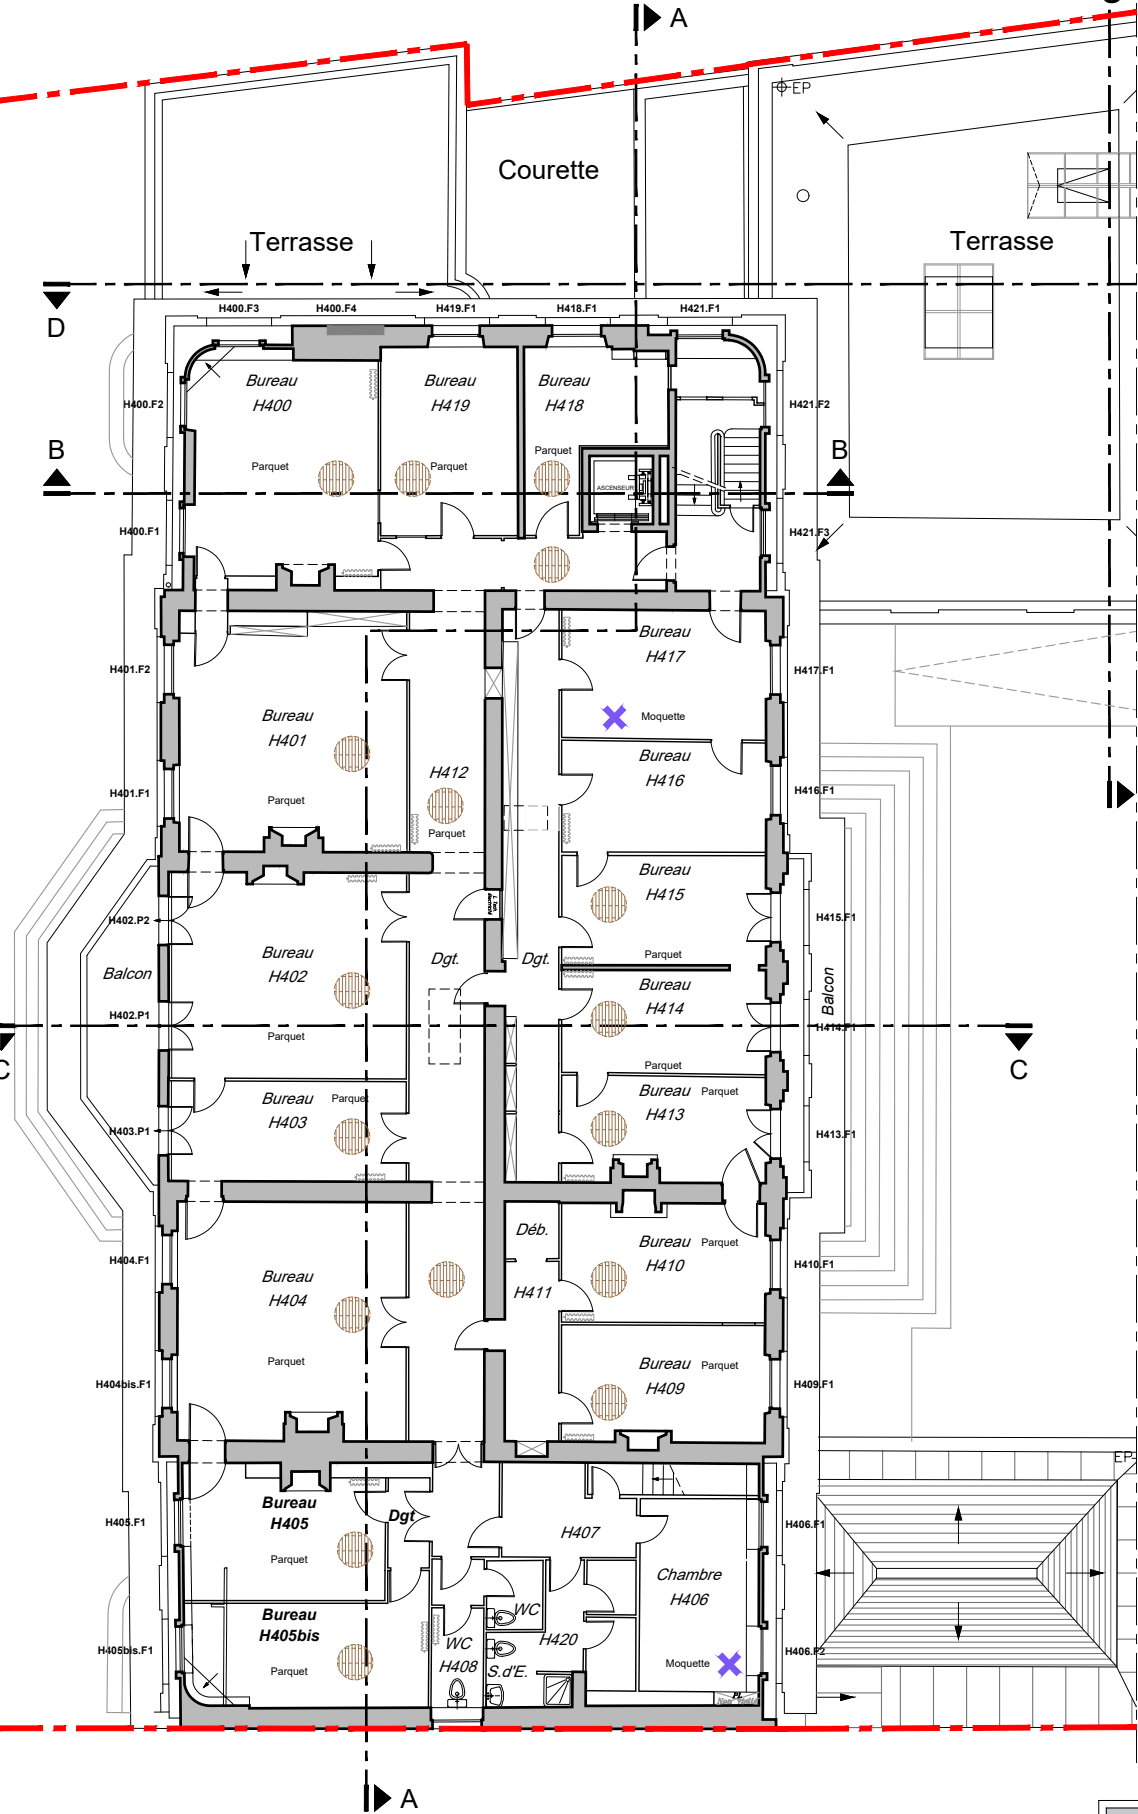
Plans entresol 1er étage et 2e étage-EA (ancien 3e et 4e étg)

- Etat sanitaire des bureaux sous combles - 2016**
- H400**
Parquets restaurés sur place sans dépose (2014)
 - H401**
Parquets restaurés sur place sans dépose (2014)
 - H402**
Parquets restaurés sur place sans dépose (2014)
 - H403**
Parquets restaurés avec dépose (2014)
 - H404-404bis**
Parquets restaurés sur place sans dépose (2014)
 - H405-405bis**
Parquets restaurés sur place sans dépose (2014)
 - H409**
Parquets restaurés sur place sans dépose (2014)
 - H410**
Parquets restaurés sur place sans dépose égrénés et mis en cire (2014)
 - H413**
Parquets égrénés et mis en cire (2014)
 - H414**
Parquets restaurés sur place sans dépose égrénés et mis en cire (2014)
 - H415**
Parquets égrénés et mis en cire (2014)
 - H416**
Parquets restaurés avec dépose (2014)

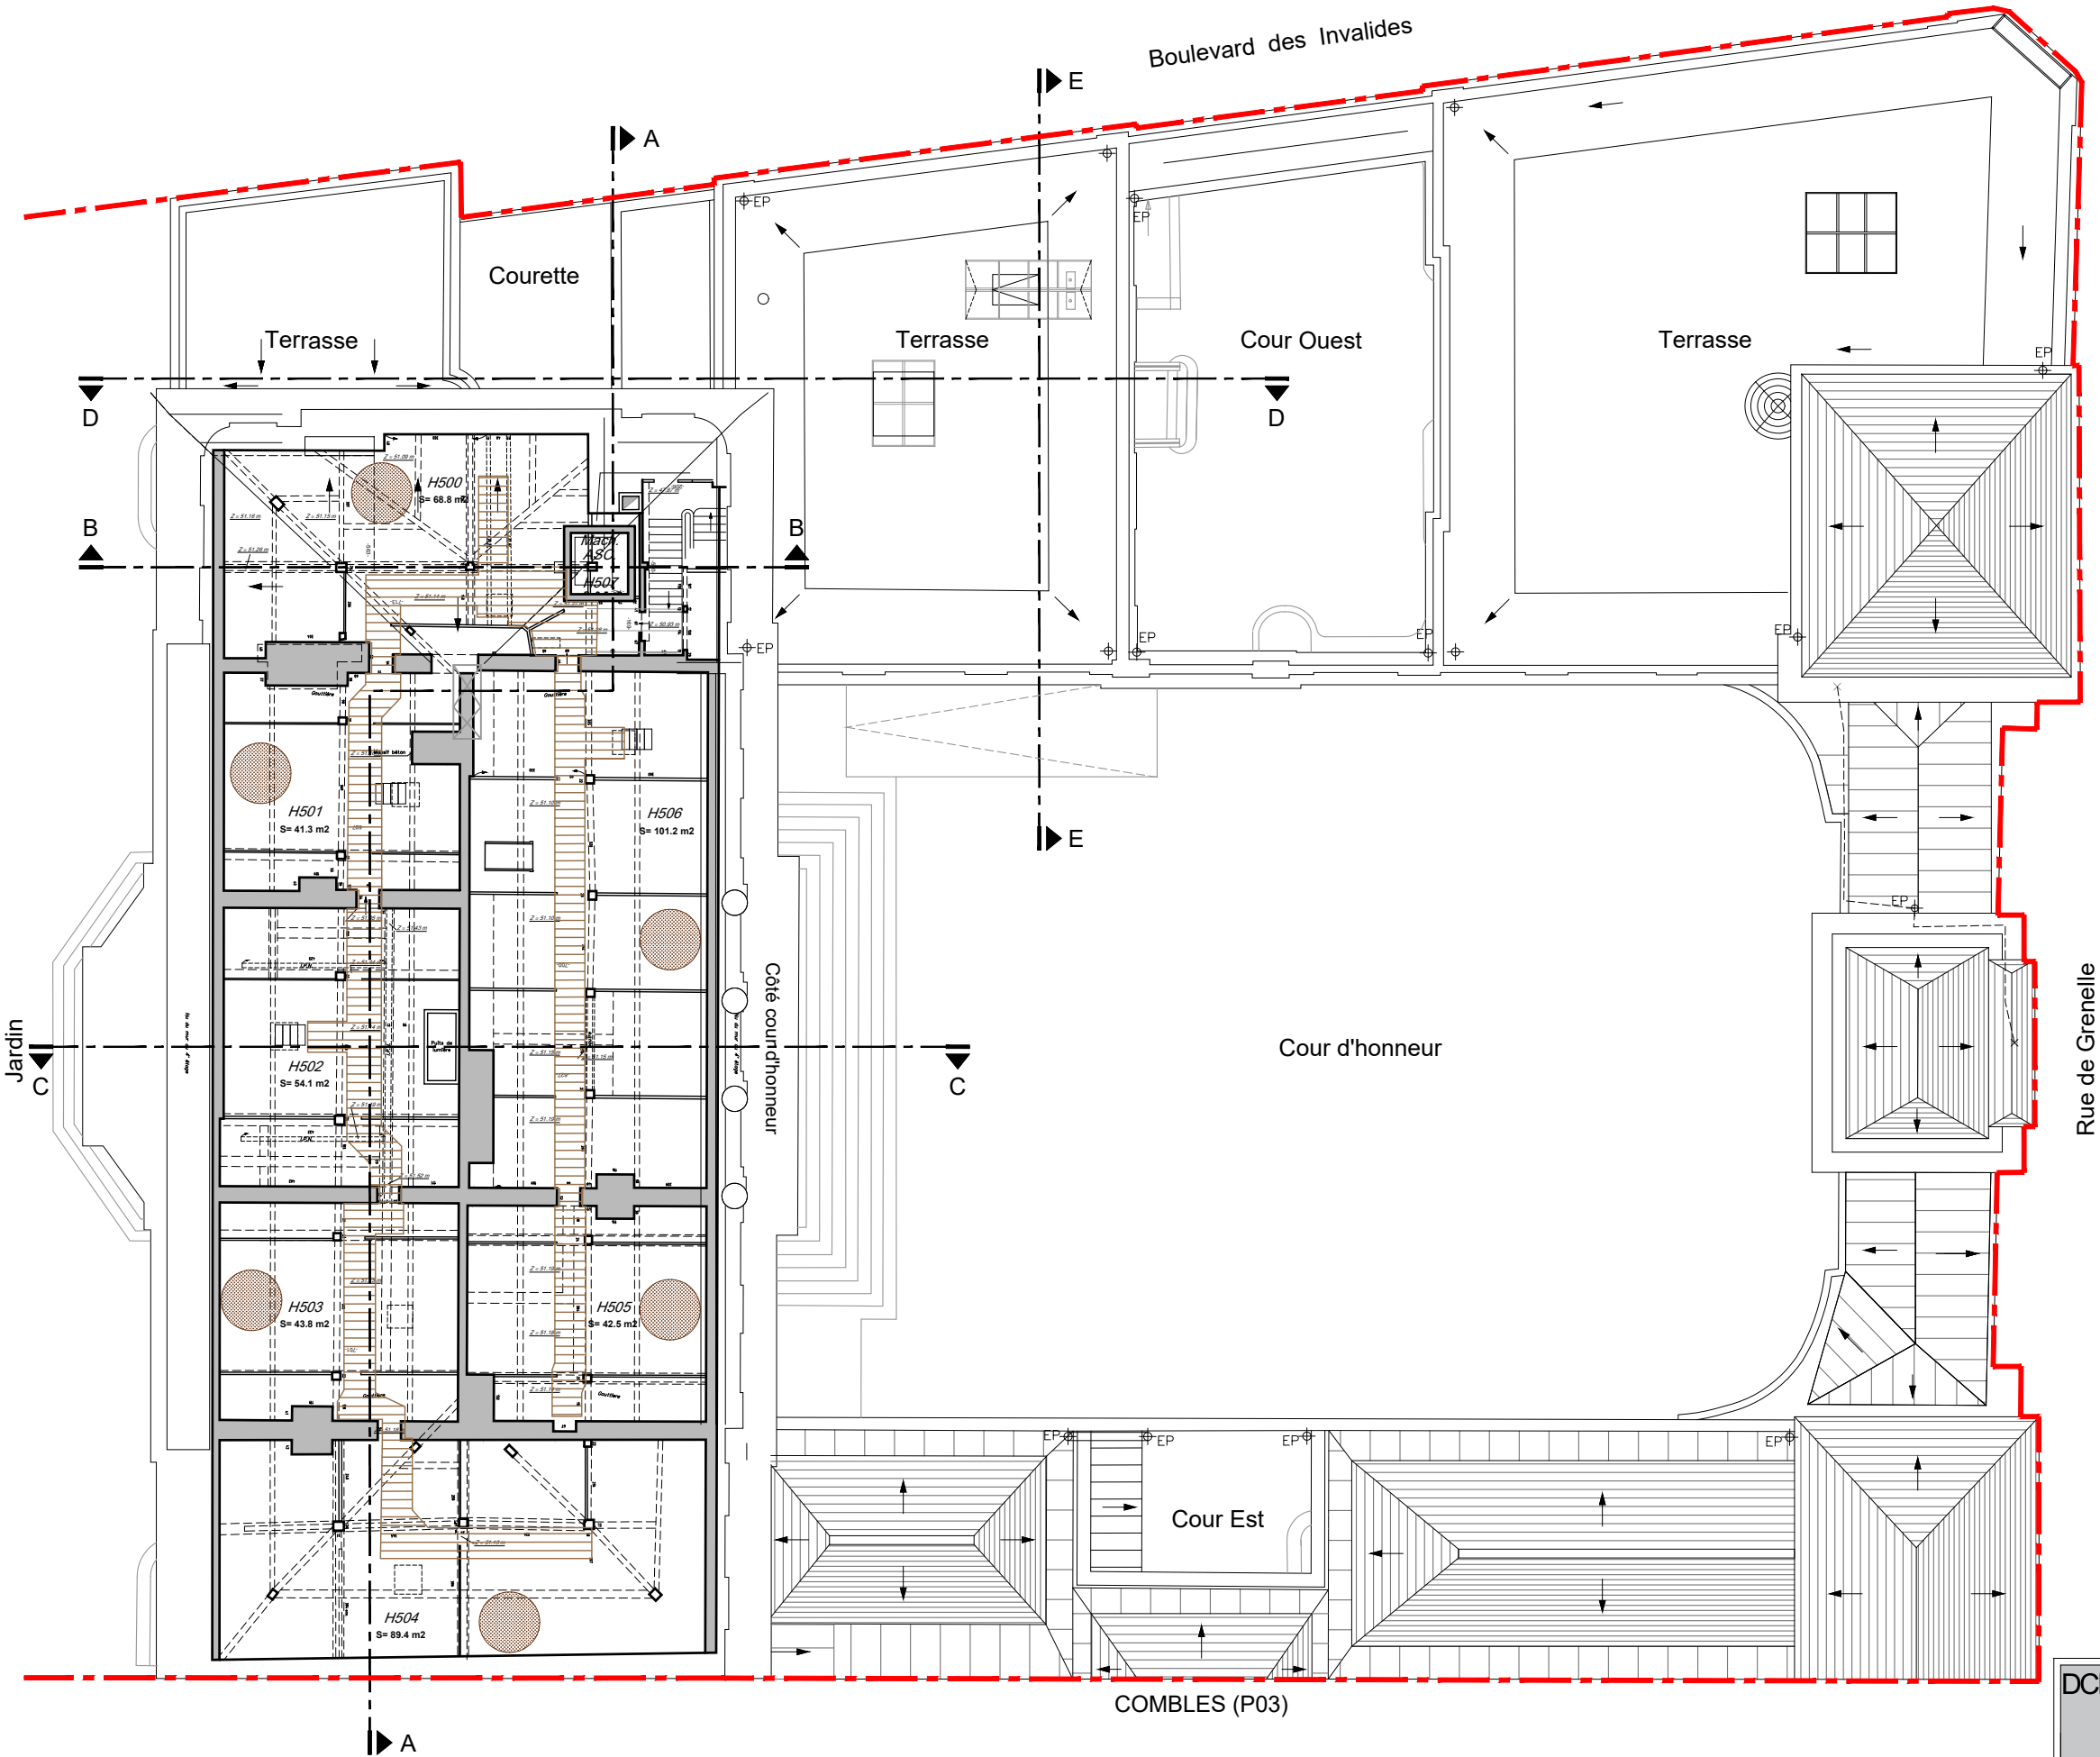
Plan des Combles-EA

Etat sanitaire du comble non habité - 2016

- Isolation des combles 2014,
- Travaux de peinture, remplacement de sol et faux-plafonds des escaliers et de la pièce d'accès aux combles (2013-2014)

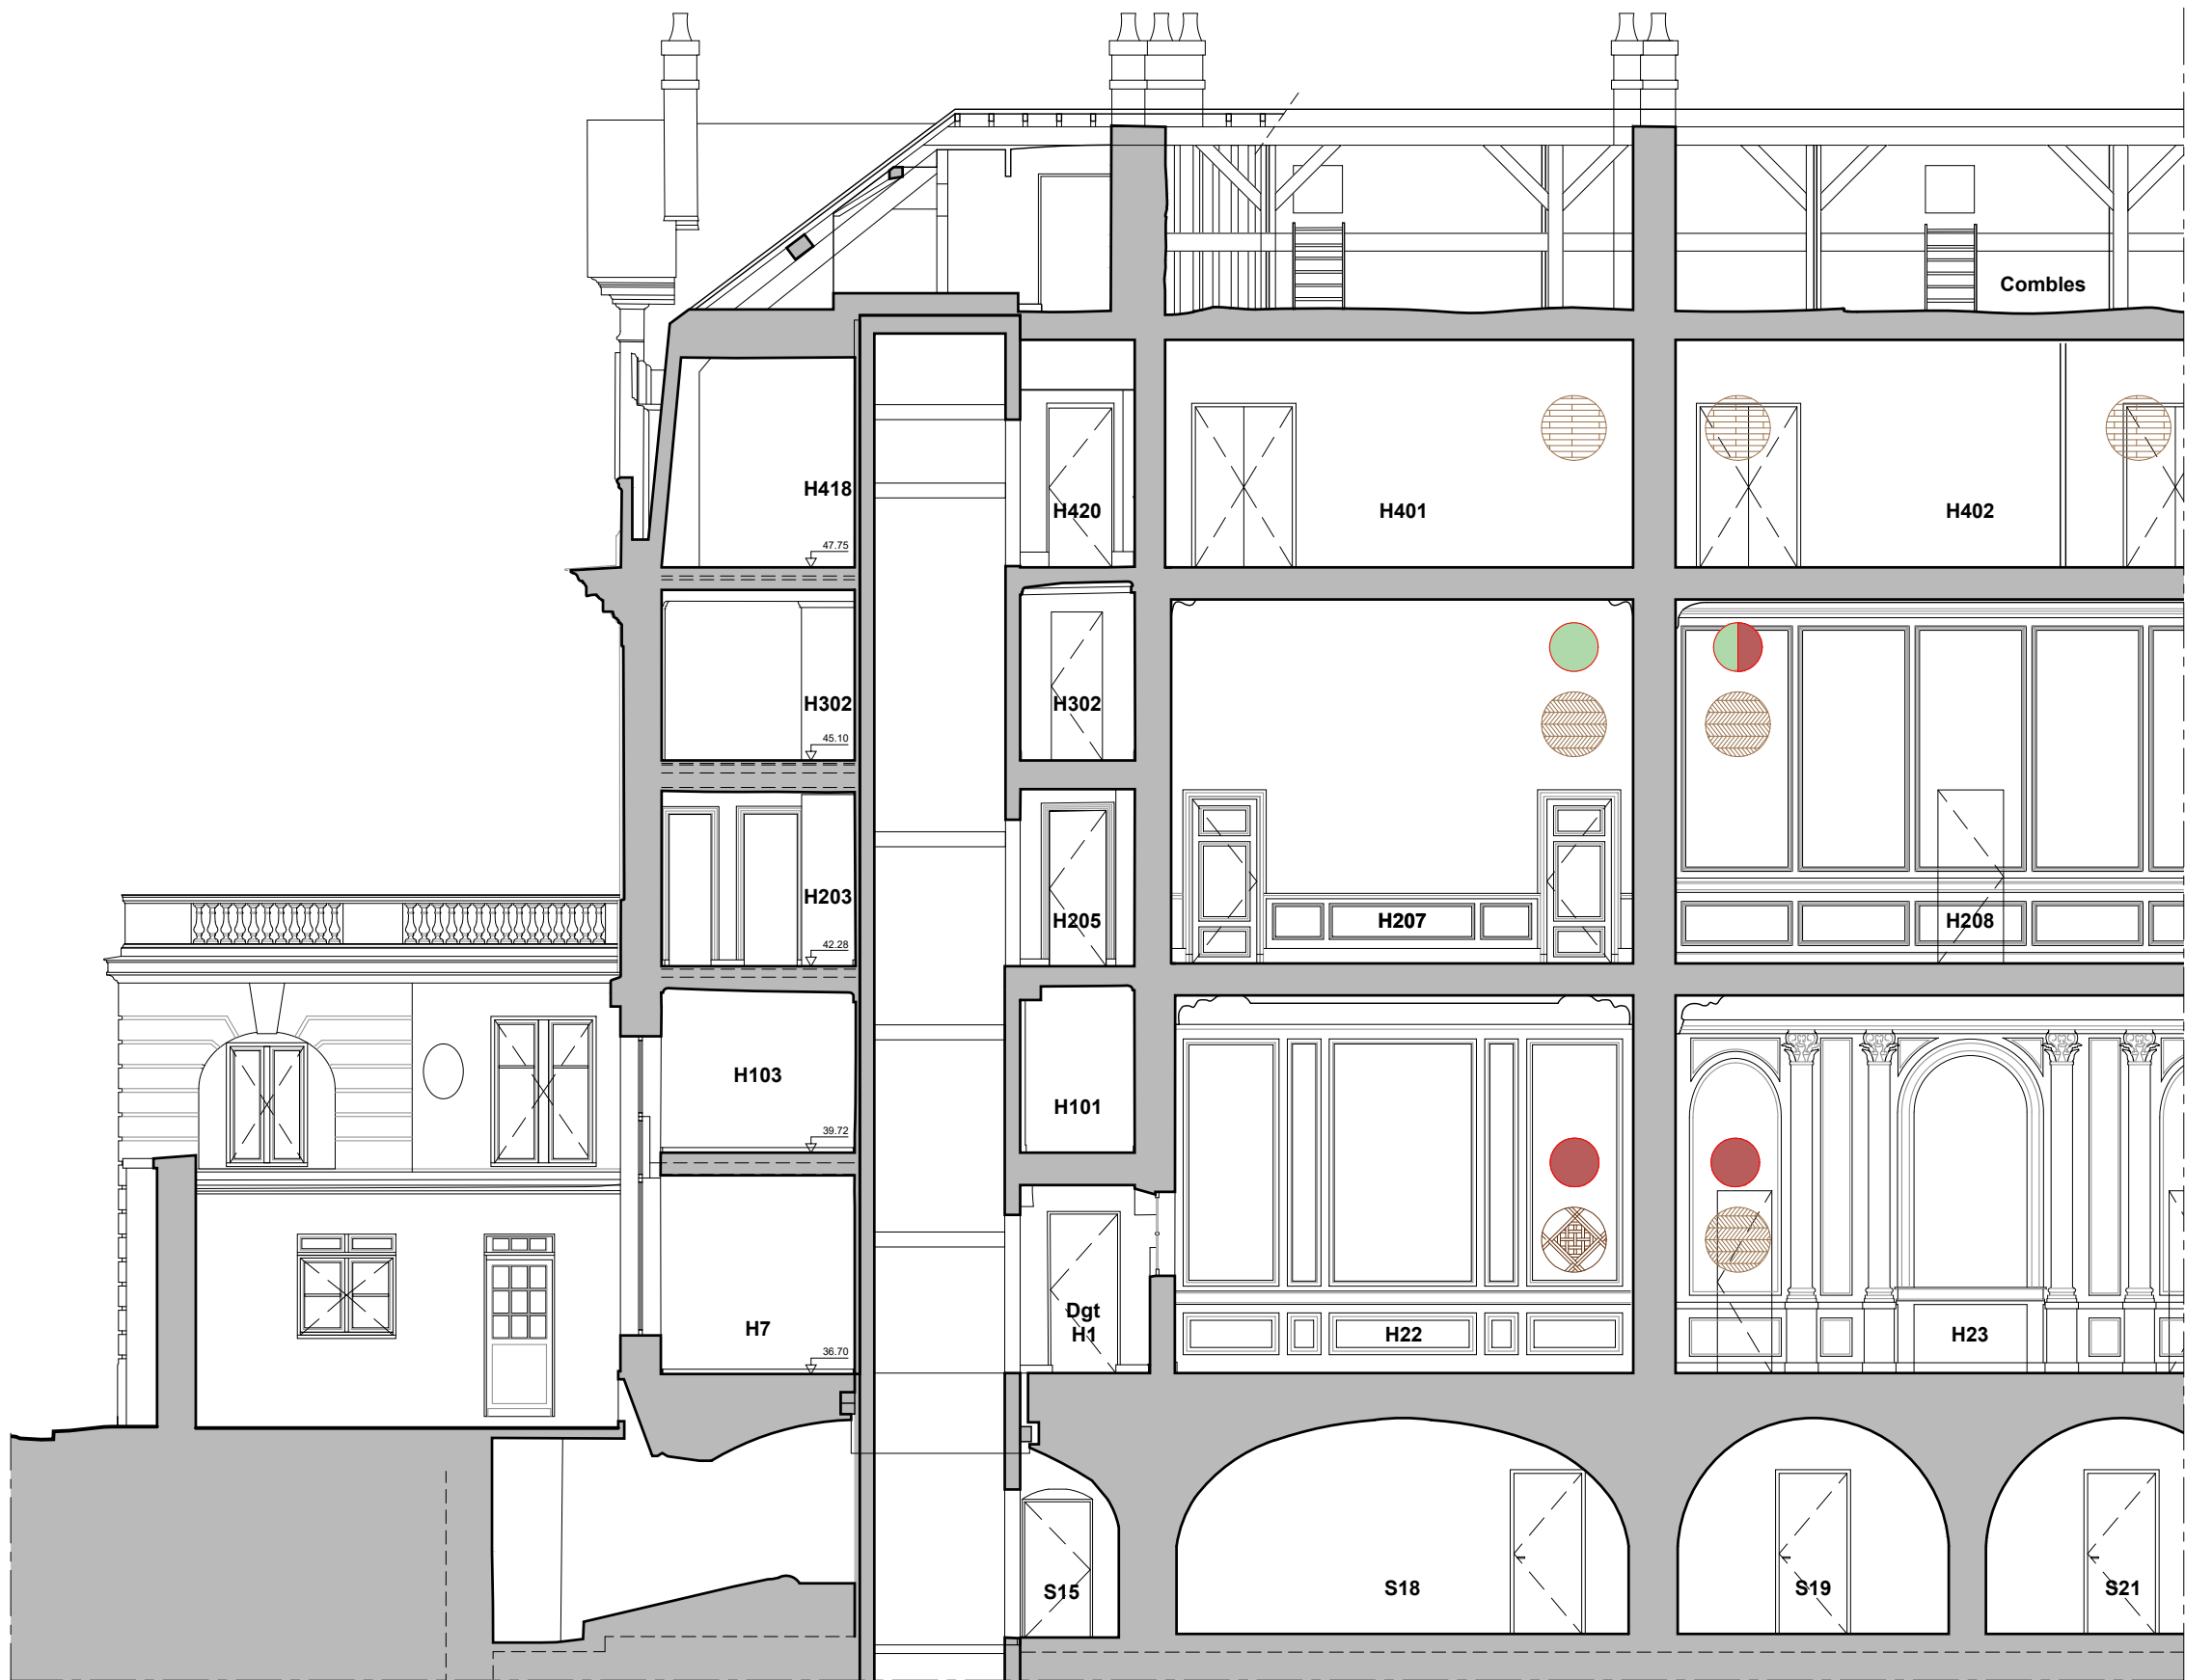
Coupe partielle longitudinale AA1-EA

Etat sanitaire des salons d'apparats - 2016

- H22**
- Dégâts des eaux au niveau de l'écoinçon : lacunes sur les décors plâtre, panneaux fendus,
 - Décalage dans les panneaux de la porte dérobée
 - Parquets restaurés avec dépose (2014)
 - Plafonds restaurés (2014)
 - Volets très difficiles à manipuler
- H23**
- Fissures autour des bas-reliefs,
 - Ebrasements des trois fenêtres en mauvais état
- Parquets restaurés avec dépose
- Plafonds restaurés (2014)
- H207**
- Reprise de la peinture des faux lambris
 - Remplacement des tentures murales
 - Parquets restaurés partiellement avec dépose (2014)
- H208**
- Lacunes et fissures de l'encadrement du miroir
 - Altération des peintures des boiseries
- Parquets restaurés avec dépose (2014)

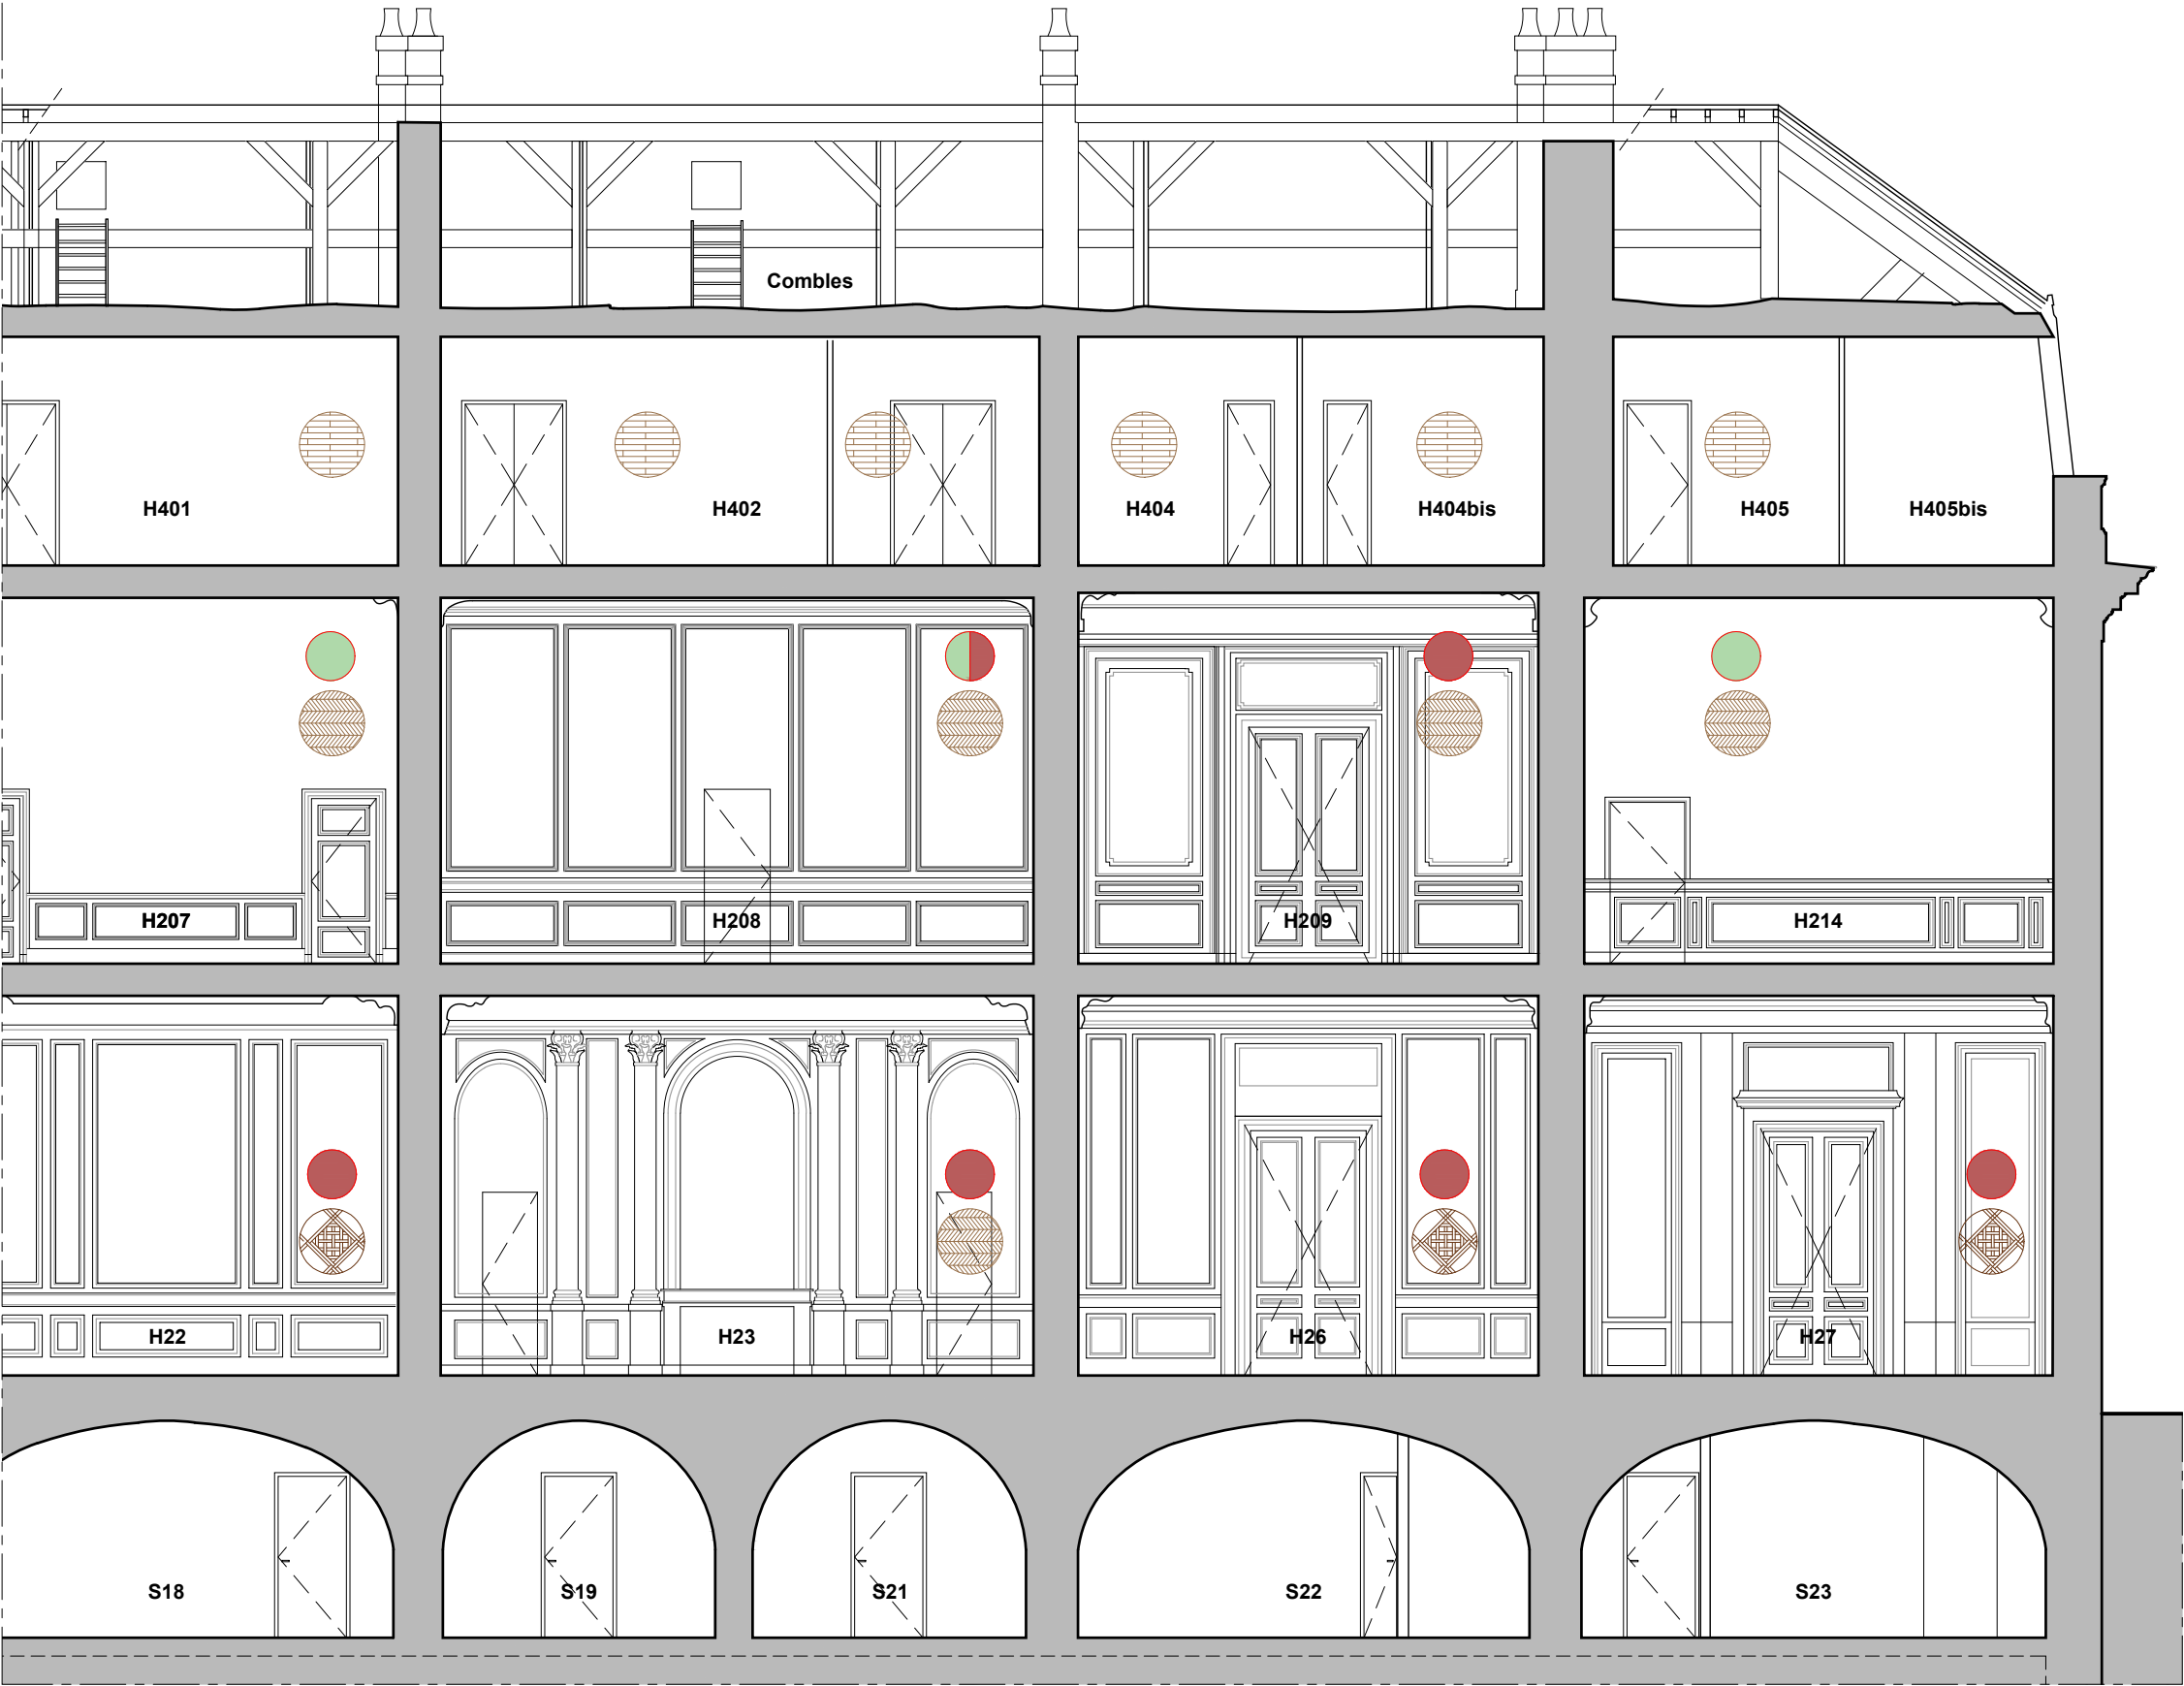
Coupe partielle longitudinale AA2-EA

Etat sanitaire des salons d'apparats - 2016

- H26**
Parquets restaurés avec dépose
Lacunes sur les dorures, joints ouverts, panneaux fendus.
Léger affaissement entre le panneau du lambris et la corniche.
- H27**
- Parquets restaurés sur place sans dépose
 - Plafonds restaurés (2014)
 - Lacunes au niveau des volets intérieurs
 - Problème de calfeutrement de la fenêtre
 - Joints ouverts au niveau du pilastre
- H207**
- Reprise de la peinture des faux lambris
 - Remplacement des tentures murales
 - Parquets restaurés partiellement avec dépose (2014)
- H209**
- Miroir en mauvais état
 - Parquets restaurés avec dépose
 - Plafonds restaurés (2014)
 - Ecailles de peinture sur le trumeau au-dessus de la porte
- H214**
- Recherches stratigraphiques effectuées sur le panneau au-dessus de la porte

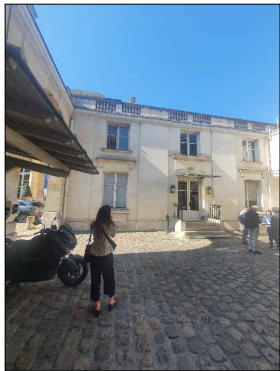
Détail façade courrette Nord

- Balustrade: salissures
- Appui baie: salissures
- Socle pierre: salissures

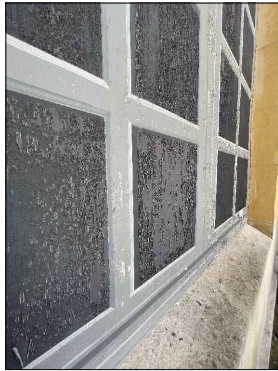
Détail façade courrette Sud

- Fausse fenêtre, perte de décors
