RAPPORT D'INVESTIGATIONS

**HOTEL DU CHATELET
127 RUE DE GRENELLE
PARIS 07**

AUDIT DES RESEAUX ENTERRES AVEC MISSION DE CURAGE

Maitre d'ouvrage			
Ministère des solidarités et de la santé, Ministère du travail, Ministère de l'éducation nationale, Ministère des sports 14, avenue Duquesne 75007 Paris			
Affaire	Date	Établi par	Vérifié par
17.028.07	Mars 2018	Pierrick Winocq	Jérémy Hahn

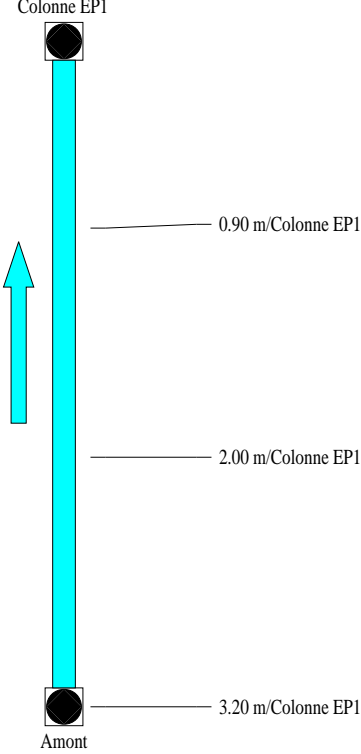
SYNTHESE DU TRONÇON Colonne EP1 VERS Amont

0.90 m/Colonne EP1	1	Passage en canalisation cuivre	7
	2.00 m/Colonne EP1	2	Canalisation en bon état	7
	3.20 m/Colonne EP1	3	Arrêt de l'inspection - fin de colonne	7

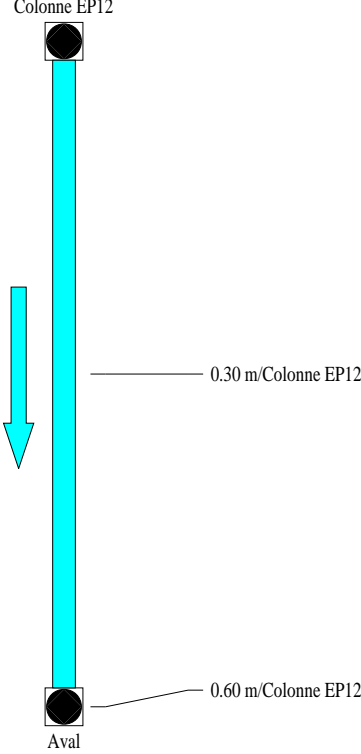
SYNTHESE DU TRONÇON Colonne EP12 VERS Aval

67	Coude	39
		68/69	Coude vers colonne fonte Blocage caméra dans le coude	39

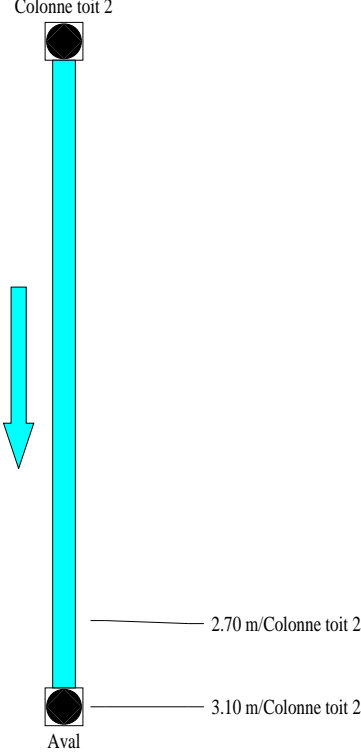
SYNTHESE DU TRONÇON Colonne toit 2 VERS Aval

2.70 m/Colonne toit 2	126	Canalisation en état correct	70
	3.10 m/Colonne toit 2	127/128	Coude de pied de chute vers chéneau	70

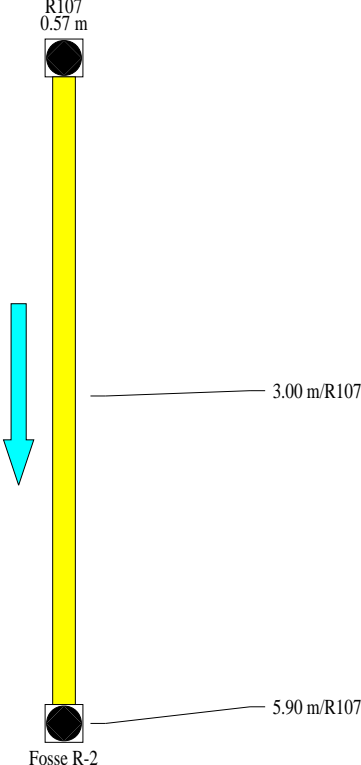
SYNTHESE DU TRONÇON R107 VERS Fosse R-2

3.00 m/R107	518/519	Coude à gauche Joint douteux - présence de filasse	228
	5.90 m/R107	520/521	Regard borgne Blocage caméra	228

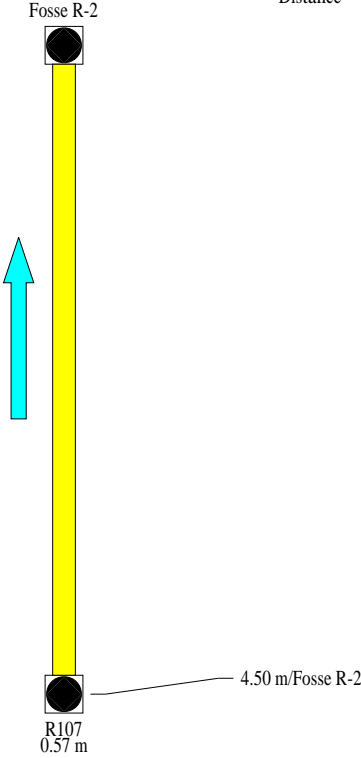
SYNTHESE DU TRONÇON Fosse R-2 VERS R107

522/523	Regard borgne Blocage caméra	230
