MISE À JOUR DE L'ÉTUDE DES ARBRES

**MINISTÈRES SOCIAUX
HÔTEL DU CHÂTELET
127 RUE DE GRENELLE**

PARIS 7^E

Juillet 2024

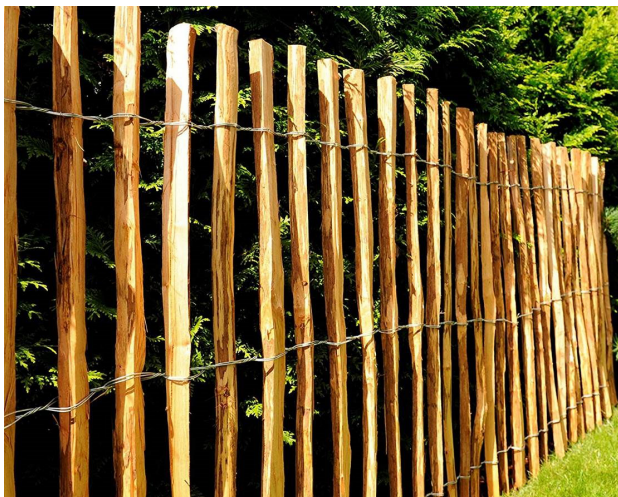
Clôture en lattes de châtaignier

La hauteur de treillage sera de 180 cm (poteau de châtaignier : 200 cm de long et 8/10 de diamètre. Dans les angles, la ganivelle sera renforcée par des poteaux plus larges (10/12).

Si l'entreprise rencontre des racines lors de la pose des poteaux, ceux-ci seront légèrement décalés afin de contourner l'obstacle.

La pose de barrières de chantier de type Heras est à proscrire car elles se déplacent trop facilement.

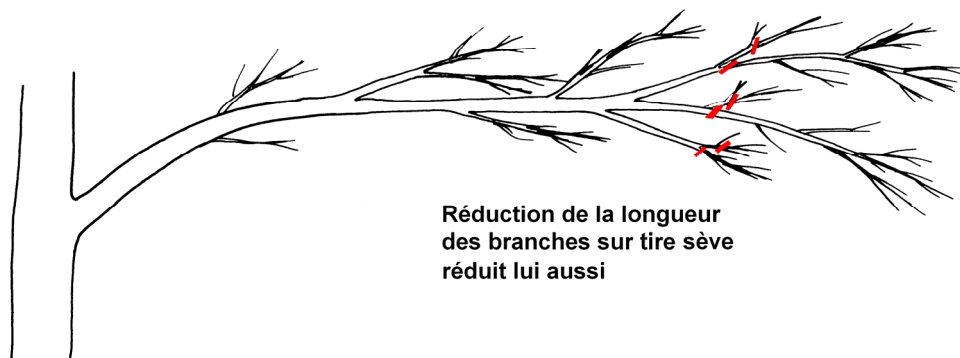
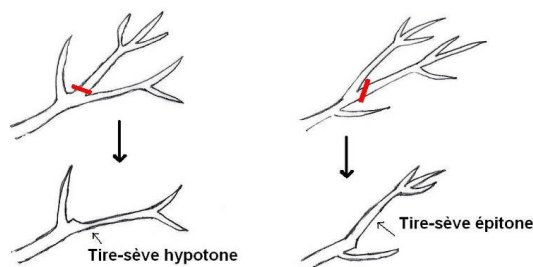
Réduction sur relais potentiel (tire-sève)

La réduction sera effectuée autant que possible sur relais potentiel (tire-sève) de façon à permettre un meilleur recouvrement de la plaie et pour éviter la multiplication des suppléants à partir du point de coupe.

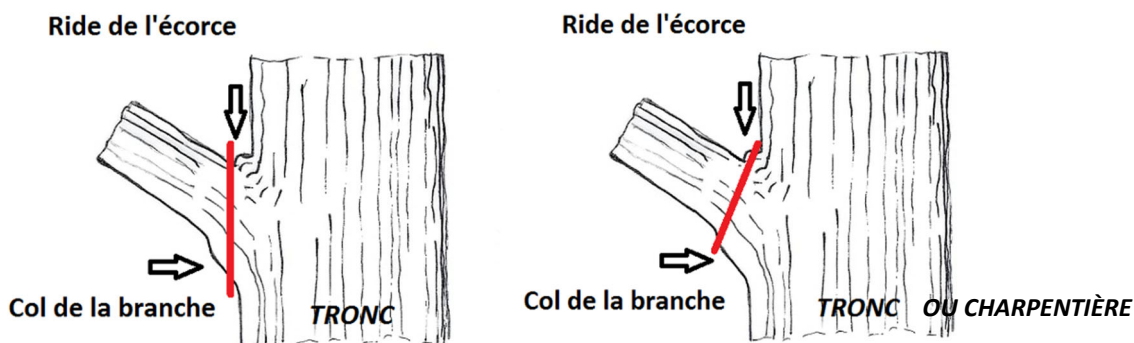
Le col de la branche est sectionné, le **Coupes à ne pas réaliser** recouvrement de la plaie, dans la partie basse, sera difficile.

La ride de la branche est sectionnée, le recouvrement de la plaie, dans la partie haute, sera difficile.
