ETUDE N° CIM 777

PHASE : DIAG.

# RECONNAISSANCE STRUCTURELLE

## **-MAISON D'ARRET DE CHAMBERY - CHAMBERY (73)**

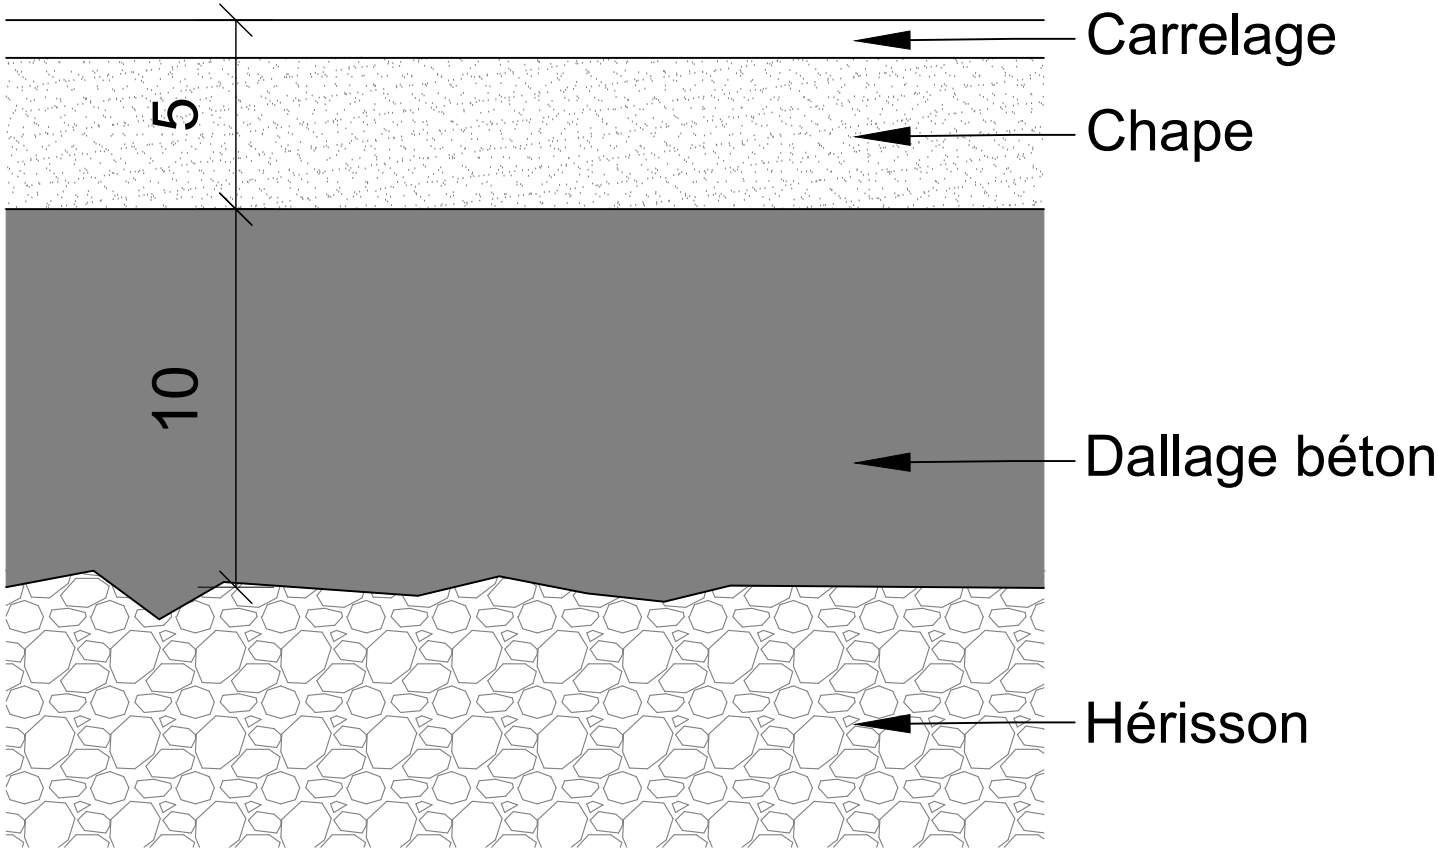
MAISON D'ARRÊT DE CHAMBERY  
Coupe du dallage en Rez-de-chaussée

Le dallage est réalisé sur terre plein et fait 15 cm d'épaisseur totale environ. L'épaisseur varie de 12 à 16 cm d'épaisseur en fonction des défauts de planéité du hérissou en sous face.
