## Rapport de mission de repérage des matériaux et produits contenant de l'amiante avant réalisation de travaux dans un immeuble bâti

Numéro d'offre : **2196545**  
Numéro de contrat : **C23090123**  
Numéro de rapport (n° de tâche) :  
**T230129977-MONTDIDIER-CH-USLD-SSI-**  
**RAT**  
Date : **13/03/2024**

**Bâtiment USLD**

2196545  
 Nature des travaux envisagés : Amélioration de sécurité incendie, remplacement partiel du SSI

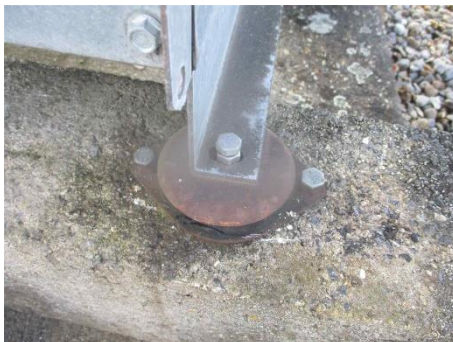
## PRELEVEMENT : P002

Nom du client	Numéro de dossier	Partie d'ouvrage
CH INTERCOMMUNAL MONTDIDIER-ROYE	T230129977-MONTDIDIER-CH-USLD-SSI-RAT	Extérieur - Toiture
Matériau	Date de prélèvement	Nom de l'opérateur
Plot insonorisant	12/02/2024	MERCIER Arnaud

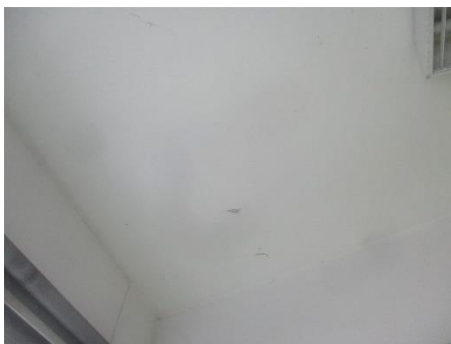
## PRELEVEMENT : P003

Nom du client	Numéro de dossier	Partie d'ouvrage
CH INTERCOMMUNAL MONTDIDIER-ROYE	T230129977-MONTDIDIER-CH-USLD-SSI-RAT	R+2 - Salle de soins
Matériau	Date de prélèvement	Nom de l'opérateur
Enduit plâtre peint	12/02/2024	MERCIER Arnaud

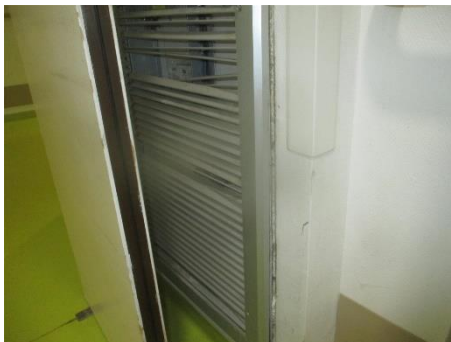
## PRELEVEMENT : P005

Nom du client	Numéro de dossier	Partie d'ouvrage
CH INTERCOMMUNAL MONTDIDIER-ROYE	T230129977-MONTDIDIER-CH-USLD-SSI-RAT	R+2 - Circulation 3
Matériau	Date de prélèvement	Nom de l'opérateur
Enduit plâtreux	12/02/2024	MERCIER Arnaud

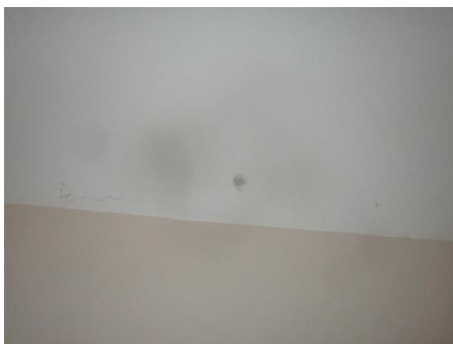
## PRELEVEMENT : P006

Nom du client	Numéro de dossier	Partie d'ouvrage
CH INTERCOMMUNAL MONTDIDIER-ROYE	T230129977-MONTDIDIER-CH-USLD-SSI-RAT	R+2 - Chambre 215
Matériau	Date de prélèvement	Nom de l'opérateur
Enduit plâtre peint	12/02/2024	MERCIER Arnaud

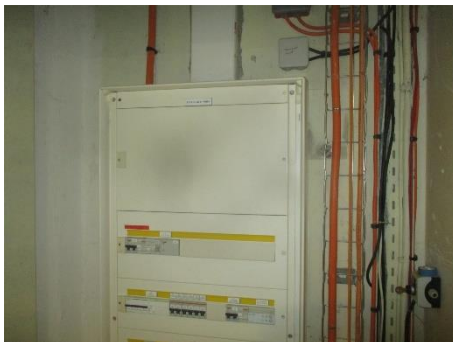
## PRELEVEMENT : P007

Nom du client	Numéro de dossier	Partie d'ouvrage
CH INTERCOMMUNAL MONTDIDIER-ROYE	T230129977-MONTDIDIER-CH-USLD-SSI-RAT	R+2 - Circulation 2
Matériau	Date de prélèvement	Nom de l'opérateur
Enduit ciment	12/02/2024	MERCIER Arnaud

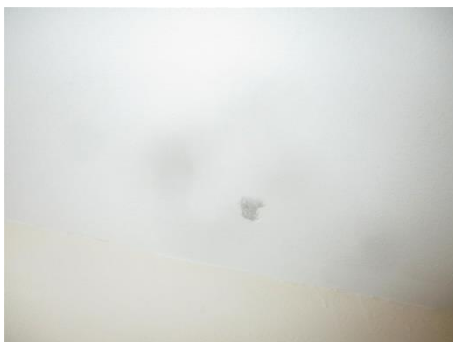
## PRELEVEMENT : P008

Nom du client	Numéro de dossier	Partie d'ouvrage
CH INTERCOMMUNAL MONTDIDIER-ROYE	T230129977-MONTDIDIER-CH-USLD-SSI-RAT	R+1 - Chambre 124
Matériau	Date de prélèvement	Nom de l'opérateur
Enduit plâtre peint	12/02/2024	MERCIER Arnaud

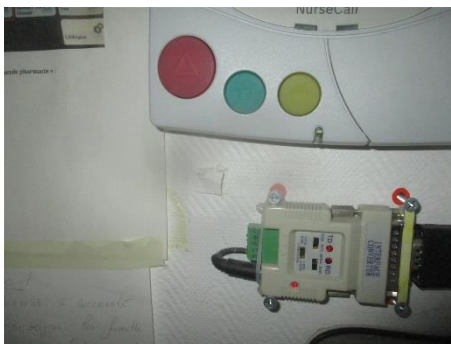
## PRELEVEMENT : P009

Nom du client	Numéro de dossier	Partie d'ouvrage
CH INTERCOMMUNAL MONTDIDIER-ROYE	T230129977-MONTDIDIER-CH-USLD-SSI-RAT	R+1 - Salle de soins
Matériau	Date de prélèvement	Nom de l'opérateur
Enduit plâtreux	12/02/2024	MERCIER Arnaud

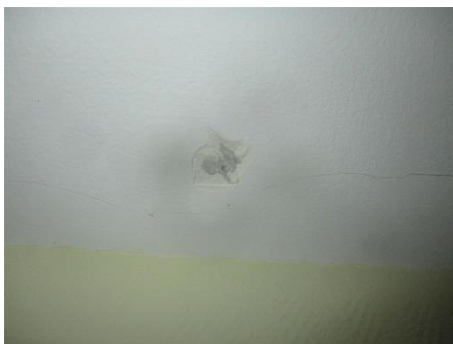
## PRELEVEMENT : P010

Nom du client	Numéro de dossier	Partie d'ouvrage
CH INTERCOMMUNAL MONTDIDIER-ROYE	T230129977-MONTDIDIER-CH-USLD-SSI-RAT	R+1 - Chambre 102
Matériau	Date de prélèvement	Nom de l'opérateur
Enduit plâtre peint	12/02/2024	MERCIER Arnaud

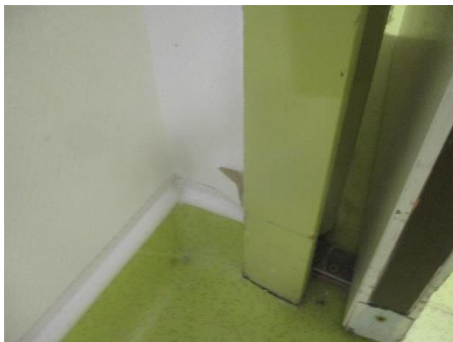
## PRELEVEMENT : P011

Nom du client	Numéro de dossier	Partie d'ouvrage
CH INTERCOMMUNAL MONTDIDIER-ROYE	T230129977-MONTDIDIER-CH-USLD-SSI-RAT	R+1 - Circulation 1
Matériau	Date de prélèvement	Nom de l'opérateur
Enduit plâtreux+calicot	12/02/2024	MERCIER Arnaud

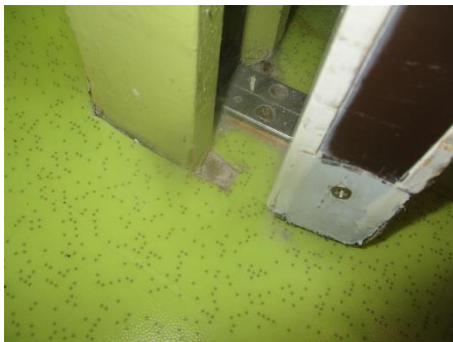
## PRELEVEMENT : P012

Nom du client	Numéro de dossier	Partie d'ouvrage
CH INTERCOMMUNAL MONTDIDIER-ROYE	T230129977-MONTDIDIER-CH-USLD-SSI-RAT	R+1 - Circulation 1
Matériau	Date de prélèvement	Nom de l'opérateur
Colle+ragréage	12/02/2024	MERCIER Arnaud

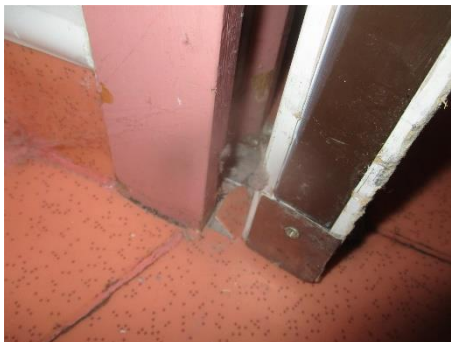
## PRELEVEMENT : P013

Nom du client	Numéro de dossier	Partie d'ouvrage
CH INTERCOMMUNAL MONTDIDIER-ROYE	T230129977-MONTDIDIER-CH-USLD-SSI-RAT	R+1 - Circulation 2
Matériau	Date de prélèvement	Nom de l'opérateur
Colle+ragréage	12/02/2024	MERCIER Arnaud

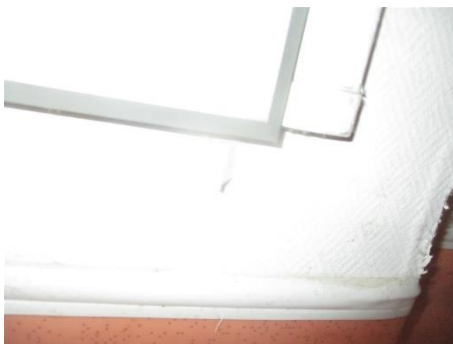
## PRELEVEMENT : P014

Nom du client	Numéro de dossier	Partie d'ouvrage
CH INTERCOMMUNAL MONTDIDIER-ROYE	T230129977-MONTDIDIER-CH-USLD-SSI-RAT	R+1 - Circulation 2
Matériau	Date de prélèvement	Nom de l'opérateur
Enduit plâtreux	12/02/2024	MERCIER Arnaud

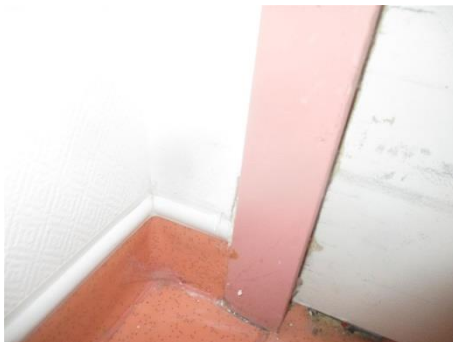
## PRELEVEMENT : P015

Nom du client	Numéro de dossier	Partie d'ouvrage
CH INTERCOMMUNAL MONTDIDIER-ROYE	T230129977-MONTDIDIER-CH-USLD-SSI-RAT	R+1 - Circulation 2
Matériau	Date de prélèvement	Nom de l'opérateur
Enduit plâtreux+calicot	12/02/2024	MERCIER Arnaud

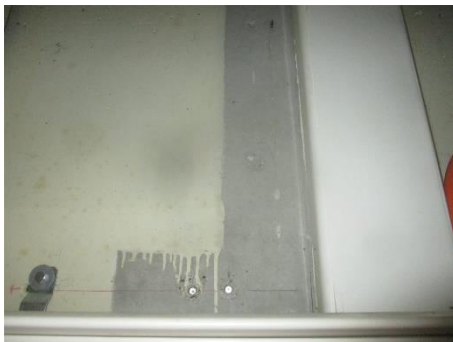
## PRELEVEMENT : P016

Nom du client	Numéro de dossier	Partie d'ouvrage
CH INTERCOMMUNAL MONTDIDIER-ROYE	T230129977-MONTDIDIER-CH-USLD-SSI-RAT	R+1 - Circulation 2
Matériau	Date de prélèvement	Nom de l'opérateur
Enduit ciment	12/02/2024	MERCIER Arnaud

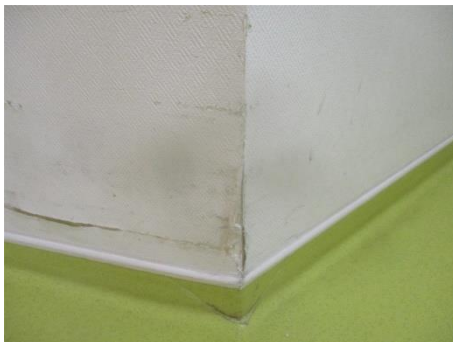
## PRELEVEMENT : P024

Cloisons	Enduit plâtre	Résultat d'analyse (P024)	S024	Z015
		Faux-plafond	Panneaux de faux-plafond ARMSTRONG	Matériau ou produit qui par nature ne contient pas d'amiante		Z020
R+2	Circulation 4	Faux-plafond	Panneaux de faux-plafond ARMSTRONG	Matériau ou produit qui par nature ne contient pas d'amiante		Z020
R+2	Local déchets	Faux-plafond	Panneaux de faux-plafond ARMSTRONG	Matériau ou produit qui par nature ne contient pas d'amiante		Z020
R+2	Local ménage	Faux-plafond	Panneaux de faux-plafond ARMSTRONG	Matériau ou produit qui par nature ne contient pas d'amiante		Z020
R+2	Salle de soins	Murs	Enduit plâtreux	Résultat d'analyse (P004)	S004	Z004
		Plafond	Enduit plâtre peint	Résultat d'analyse (P025)	S025	Z024
R+2	Restaurant	Faux-plafond	Panneaux de faux-plafond ARMSTRONG	Matériau ou produit qui par nature ne contient pas d'amiante		Z020
R+2	Office	Faux-plafond	Panneaux de faux-plafond ARMSTRONG	Matériau ou produit qui par nature ne contient pas d'amiante		Z020

Nom du client	Numéro de dossier	Partie d'ouvrage
CH INTERCOMMUNAL MONTDIDIER-ROYE	T230129977-MONTDIDIER-CH-USLD-SSI-RAT	R+2 - Circulation 3
Matériau	Date de prélèvement	Nom de l'opérateur
Enduit plâtre	12/02/2024	MERCIER Arnaud

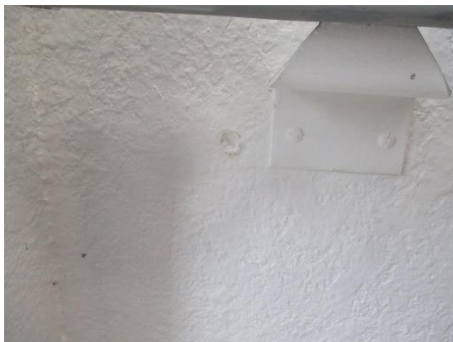
## PRELEVEMENT : P026

Etage	Local	Composant	Matériau / Produit	Critères(s) ayant permis de conclure	Réf sondage	Réf ZPSO
R+2	Chambre 227	Faux-plafond	Panneaux de faux-plafond ARMSTRONG	Matériau ou produit qui par nature ne contient pas d'amiante		Z020
Extérieur	Toiture	Gaine horizontale	Mastic d'étanchéité	Résultat d'analyse (P001)	S001	Z001
		Interfaces entre structures	Plot insonorisant	Résultat d'analyse (P002)	S002	Z002
RDC	Escalier central	Cloisons	Enduit plâtre peint	Résultat d'analyse (P030)	S030	Z016
		Murs	Enduit plâtre peint	Résultat d'analyse (P031)	S031	Z017
R+1	Escalier central	Cloisons	Enduit plâtre peint	Résultat d'analyse (P026 - idem)		Z016
R+2	Escalier central	Cloisons	Enduit plâtre peint	Résultat d'analyse (P026)	S026	Z016

Nom du client	Numéro de dossier	Partie d'ouvrage
CH INTERCOMMUNAL MONTDIDIER-ROYE	T230129977-MONTDIDIER-CH-USLD-SSI-RAT	R+2 - Escalier central
Matériau	Date de prélèvement	Nom de l'opérateur
Enduit plâtre peint	12/02/2024	MERCIER Arnaud

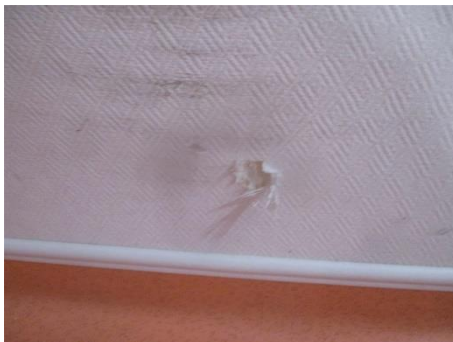
## PRELEVEMENT : P029

Volets coupe-feu	Plaques fibreuses (volet de 2008)	Marquage du matériau	S042	Z022
R+1	Circulation 3	Cloisons	Enduit plâtre	Résultat d'analyse (P029)	S029	Z015
		Faux-plafond	Panneaux de faux-plafond ARMSTRONG	Matériau ou produit qui par nature ne contient pas d'amiante		Z020
R+1	Circulation 4	Faux-plafond	Panneaux de faux-plafond ARMSTRONG	Matériau ou produit qui par nature ne contient pas d'amiante		Z020
R+1	Local déchets 1	Faux-plafond	Panneaux de faux-plafond ARMSTRONG	Matériau ou produit qui par nature ne contient pas d'amiante		Z020
R+1	Local ménage	Faux-plafond	Panneaux de faux-plafond ARMSTRONG	Matériau ou produit qui par nature ne contient pas d'amiante		Z020
R+1	Salle de soins	Murs	Enduit plâtreux	Résultat d'analyse (P009)	S009	Z008
		Plafond	Enduit plâtre peint	Résultat d'analyse (P028)	S028	Z019
R+1	Restaurant	Faux-plafond	Panneaux de faux-plafond ARMSTRONG	Matériau ou produit qui par nature ne contient pas d'amiante		Z020

Nom du client	Numéro de dossier	Partie d'ouvrage
CH INTERCOMMUNAL MONTDIDIER-ROYE	T230129977-MONTDIDIER-CH-USLD-SSI-RAT	R+1 - Circulation 3
Matériau	Date de prélèvement	Nom de l'opérateur
Enduit plâtre	12/02/2024	MERCIER Arnaud
