Rapport de mission de repérage des matériaux et produits contenant de l'amiante avant réalisation de travaux dans un immeuble bâti

CASERNE BAYARD
Quai Bayard
Bâtiment 46
55430 BELLEVILLE SUR MEUSE

Référence du dossier :
2211CGENADE67587413-10

Réfection WC et salles de bain.

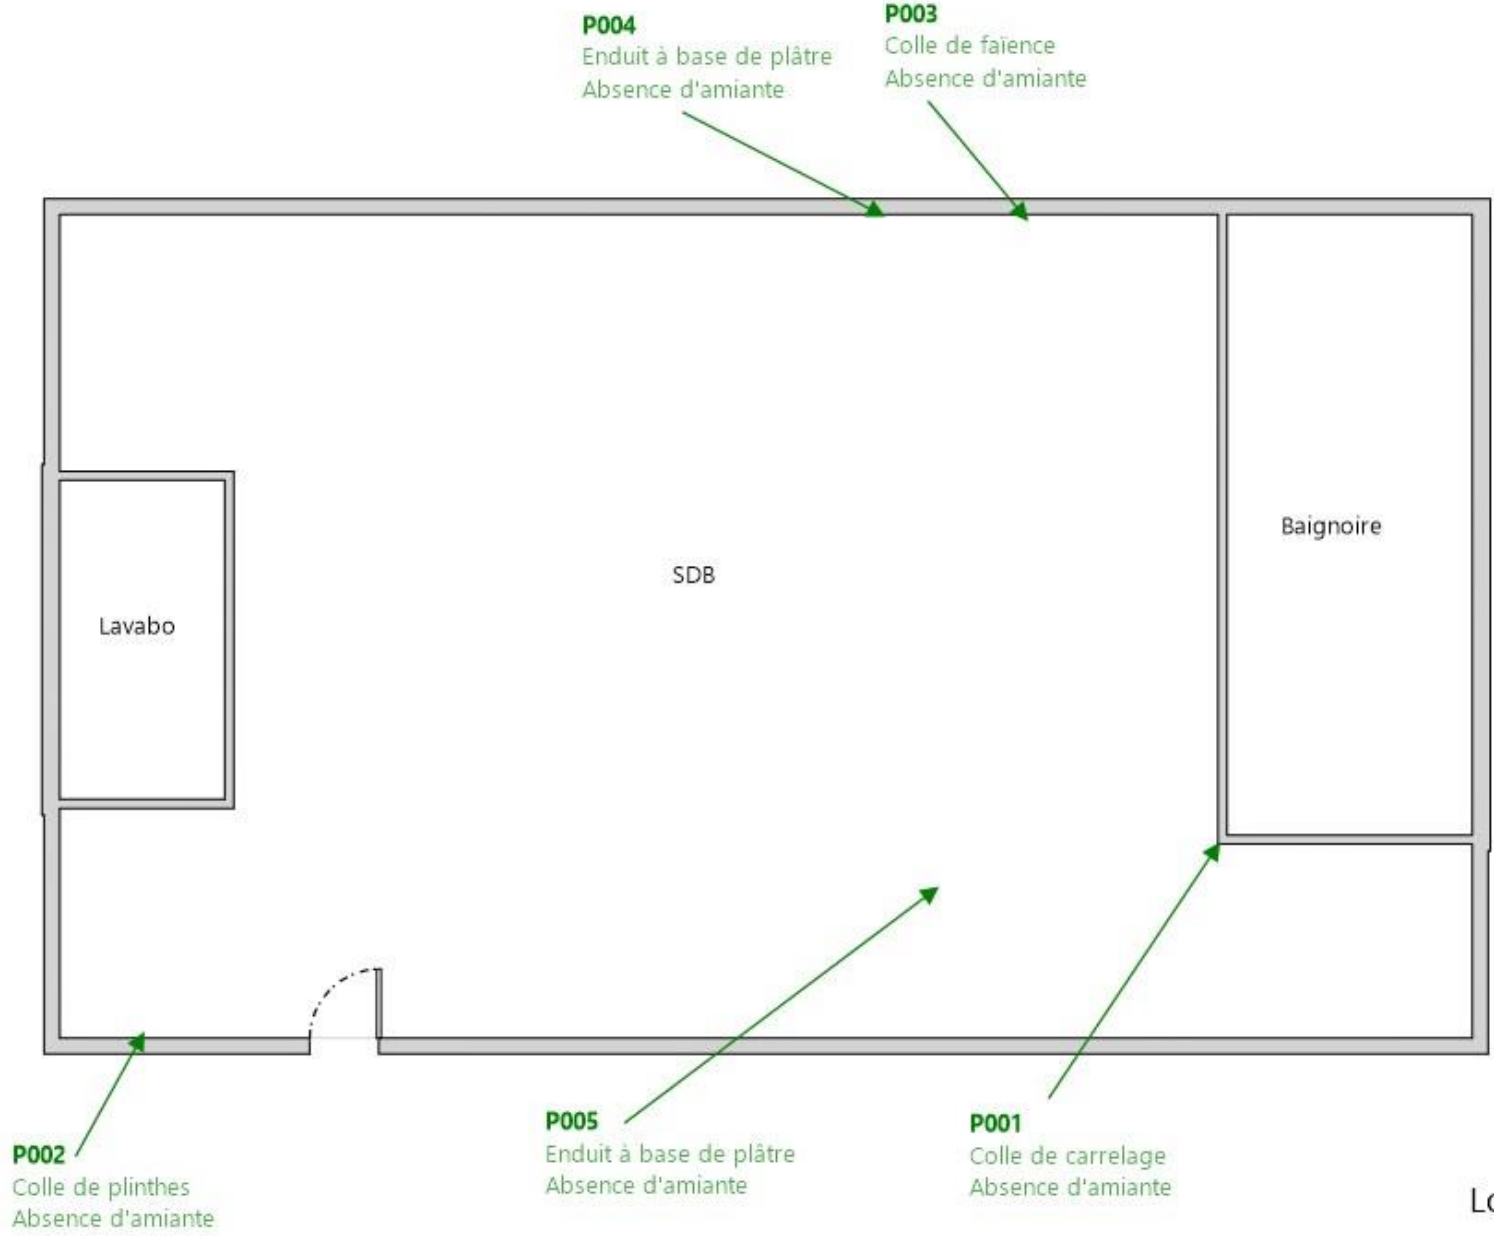
<p>Logement 03 SDB</p>	Planche de repérage technique
	N° planche : 1/6
	Nom du plan : Logement 03 SDB
	Entreprise réalisant le repérage : SOCOTEC Diagnostic Nancy 1 rue du Clocher de Vezelise 54230 CHAVIGNY
	Adresse du bien : CASERNE BAYARD Quai Bayard Bâtiment 46 55430 BELLEVILLE SUR MEUSE
	Informations relatives au rapport du repérage : Réf. du rapport : 2211CGENADE67587413-10 Rédacteur : Thierry Lenourry Date : 14/01/2023
	Commentaires :

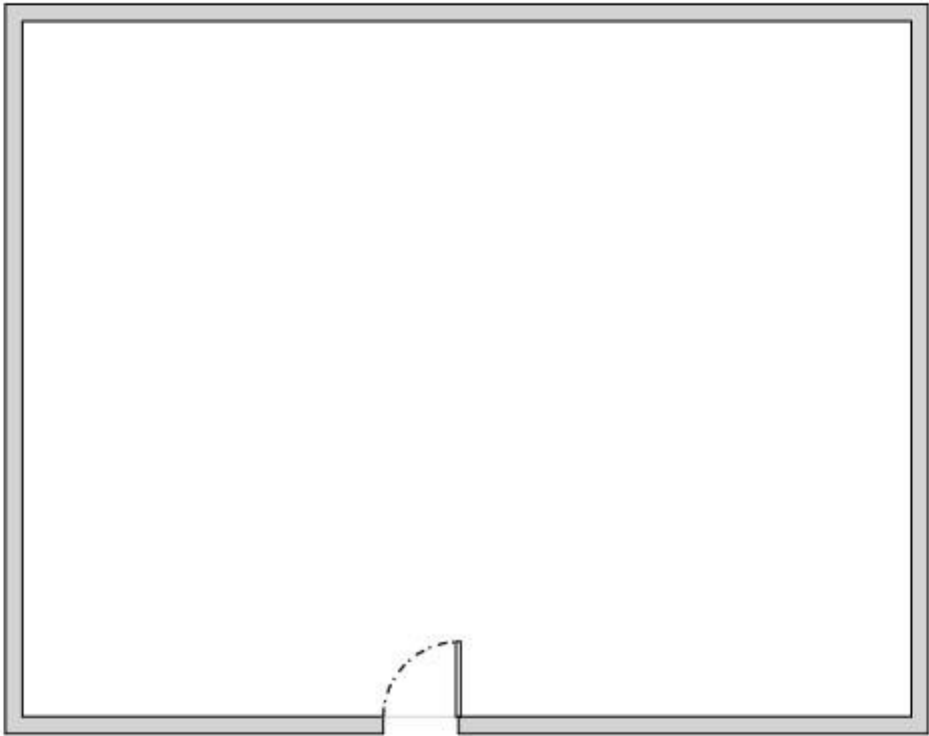
</div> <div data-bbox="2059 1507 2332 1549"> <p>Logement 03 WC</p> </div>	<div data-bbox="2516 226 2819 252"> <p>Planche de repérage technique</p> </div>
	<div data-bbox="2588 352 2748 378"> <p>N° planche :2/6</p> </div>
	<div data-bbox="2588 426 2748 499"> <p>Nom du plan : Logement 03 WC</p> </div>
	<div data-bbox="2472 590 2804 695"> <p>Entreprise réalisant le repérage : SOCOTEC Diagnostic Nancy 1 rue du Clocher de Vezelise 54230 CHAVIGNY</p> </div>
	<div data-bbox="2472 785 2772 926"> <p>Adresse du bien : CASERNE BAYARD Quai Bayard Bâtiment 46 55430 BELLEVILLE SUR MEUSE</p> </div>
	<div data-bbox="2472 1056 2772 1226"> <p>Informations relatives au rapport du repérage : Réf. du rapport : 2211CGENADE67587413-10 Rédacteur : Thierry Lenourry Date : 14/01/2023</p> </div> <div data-bbox="2472 1293 2629 1314"> <p>Commentaires :</p> </div>

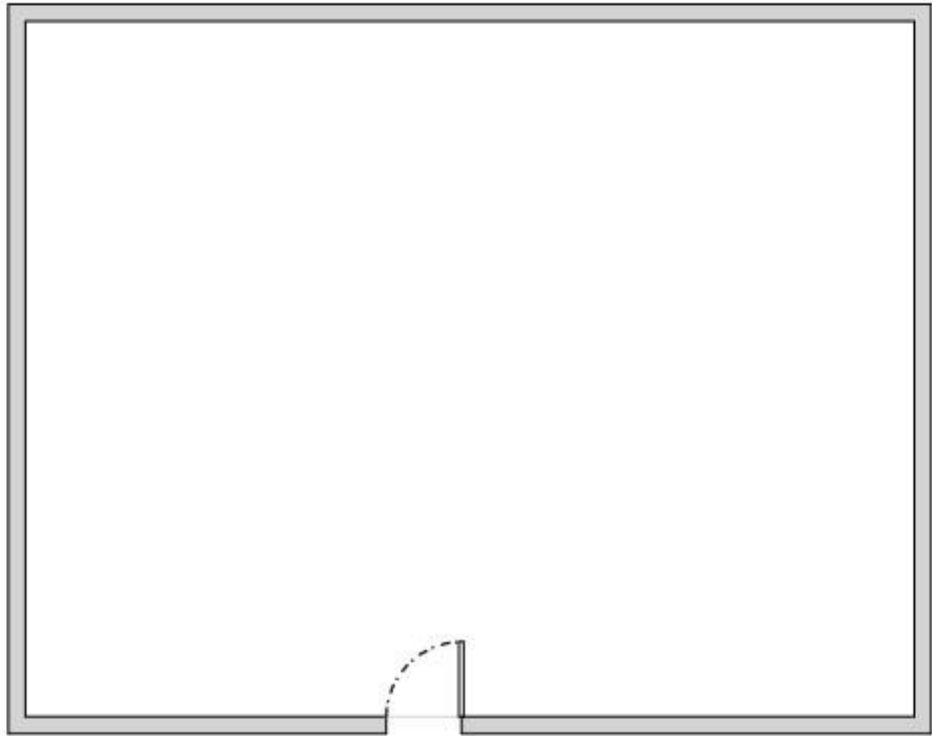
</div> <div data-bbox="2033 1507 2338 1549"> <p>Logement 04 WC</p> </div>	<div data-bbox="2496 222 2822 254"> <p>Planche de repérage technique</p> </div>
	<div data-bbox="2564 348 2754 380"> <p>N° planche :4/6</p> </div>
	<div data-bbox="2564 422 2754 499"> <p>Nom du plan : Logement 04 WC</p> </div>
	<div data-bbox="2451 583 2807 695"> <p>Entreprise réalisant le repérage : SOCOTEC Diagnostic Nancy 1 rue du Clocher de Vezelise 54230 CHAVIGNY</p> </div>
	<div data-bbox="2451 779 2778 926"> <p>Adresse du bien : CASERNE BAYARD Quai Bayard Bâtiment 46 55430 BELLEVILLE SUR MEUSE</p> </div>
	<div data-bbox="2451 1052 2837 1224"> <p>Informations relatives au rapport du repérage : Réf. du rapport : 2211CGENADE67587413-10 Rédacteur : Thierry Lenourry Date : 14/01/2023</p> </div> <div data-bbox="2451 1287 2635 1314"> <p>Commentaires :</p> </div>

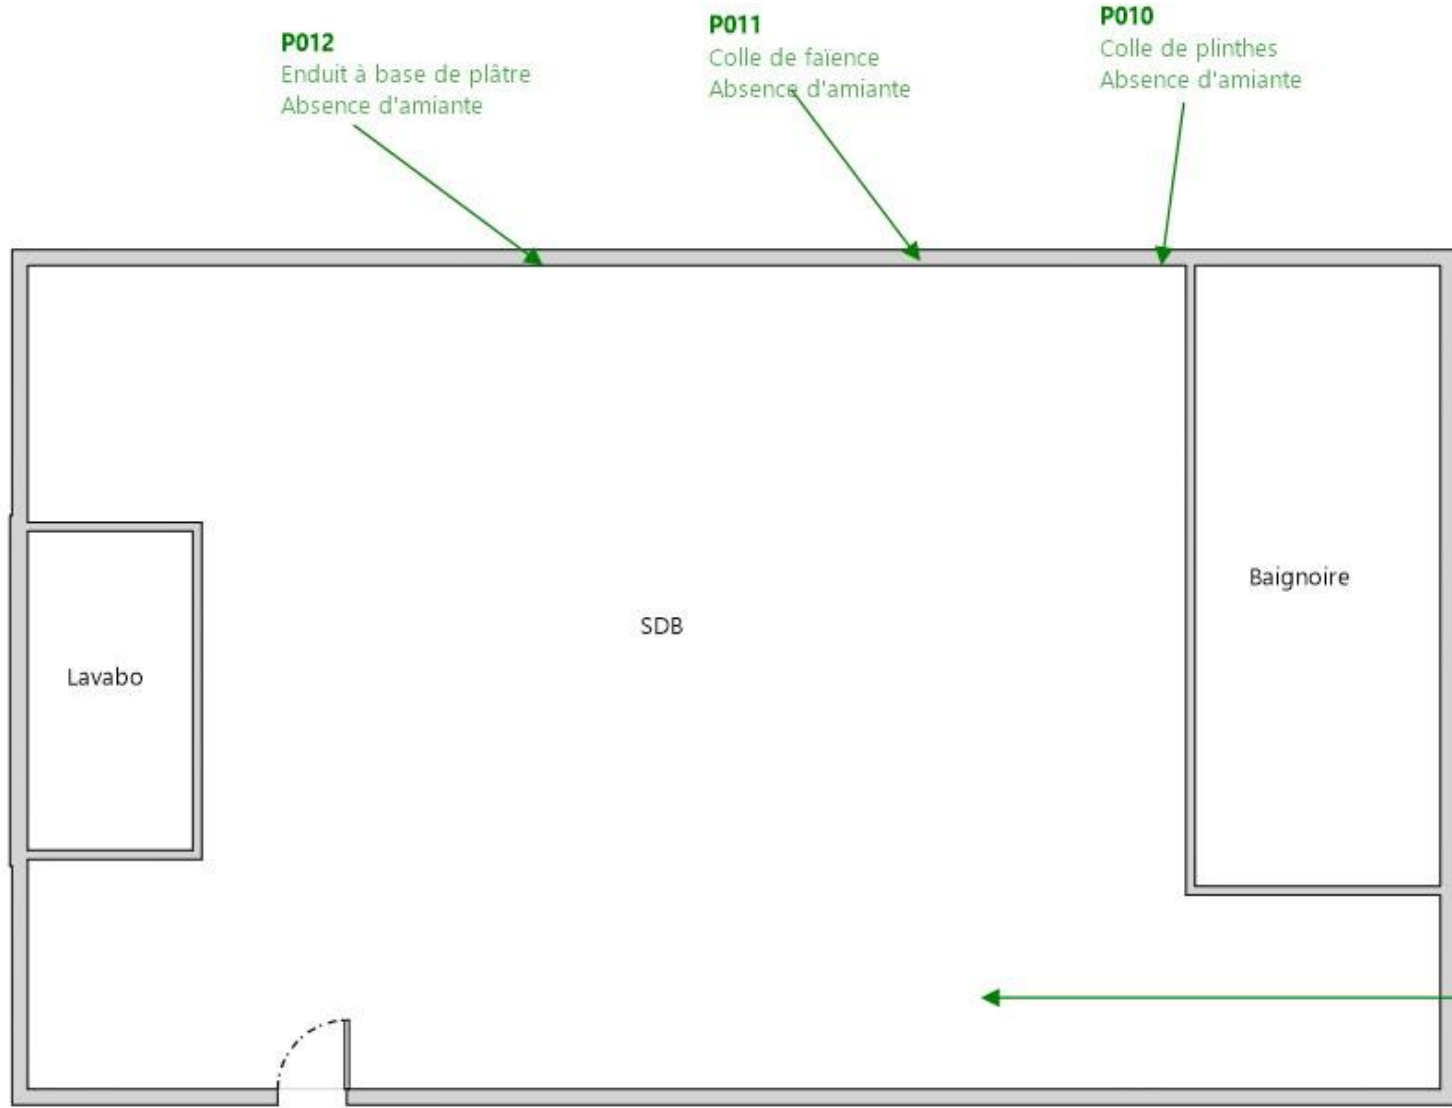
<p style="text-align: center;">Logement 05 SDB</p>	Planche de repérage technique
	N° planche : 5/6
	Nom du plan : Logement 05 SDB
	Entreprise réalisant le repérage : SOCOTEC Diagnostic Nancy 1 rue du Clocher de Vezelise 54230 CHAVIGNY
	Adresse du bien : CASERNE BAYARD Quai Bayard Bâtiment 46 55430 BELLEVILLE SUR MEUSE
	Informations relatives au rapport du repérage : Réf. du rapport : 2211CGENADE67587413-10 Rédacteur : Thierry Lenourry Date : 14/01/2023
	Commentaires :

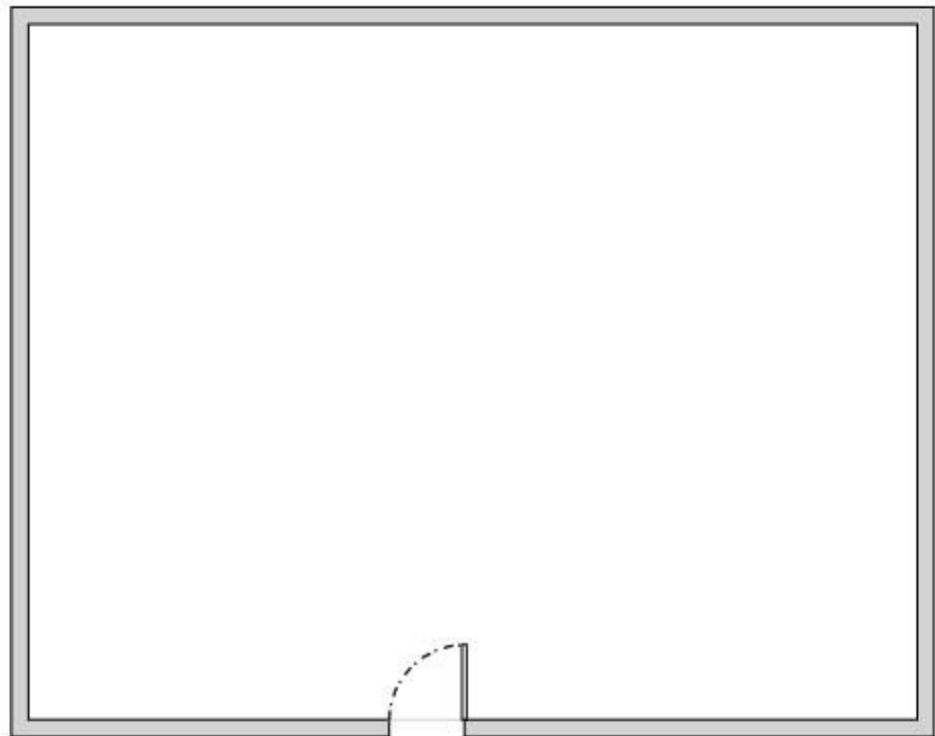
</div> <div data-bbox="2030 1499 2338 1549"> <p>Logement 05 WC</p> </div>	Planche de repérage technique
	N° planche :6/6
	<u>Nom du plan :</u> Logement 05 WC
	<u>Entreprise réalisant le repérage :</u> SOCOTEC Diagnostic Nancy 1 rue du Clocher de Vezelise 54230 CHAVIGNY
	<u>Adresse du bien :</u> CASERNE BAYARD Quai Bayard Bâtiment 46 55430 BELLEVILLE SUR MEUSE
	<u>Informations relatives au rapport du repérage :</u> Réf. du rapport : 2211CGENADE67587413-10 Rédacteur : Thierry Lenourry Date : 14/01/2023
	<u>Commentaires :</u>
