Rapport de mission de repérage des matériaux et produits contenant de l'amiante avant réalisation de travaux dans un immeuble bâti

CASERNE BAYARD
Quai Bayard
Bâtiment 41
55430 BELLEVILLE SUR MEUSE

Référence du dossier :
2211CGENADE67587413-9

Réfection WC et salles de bain.

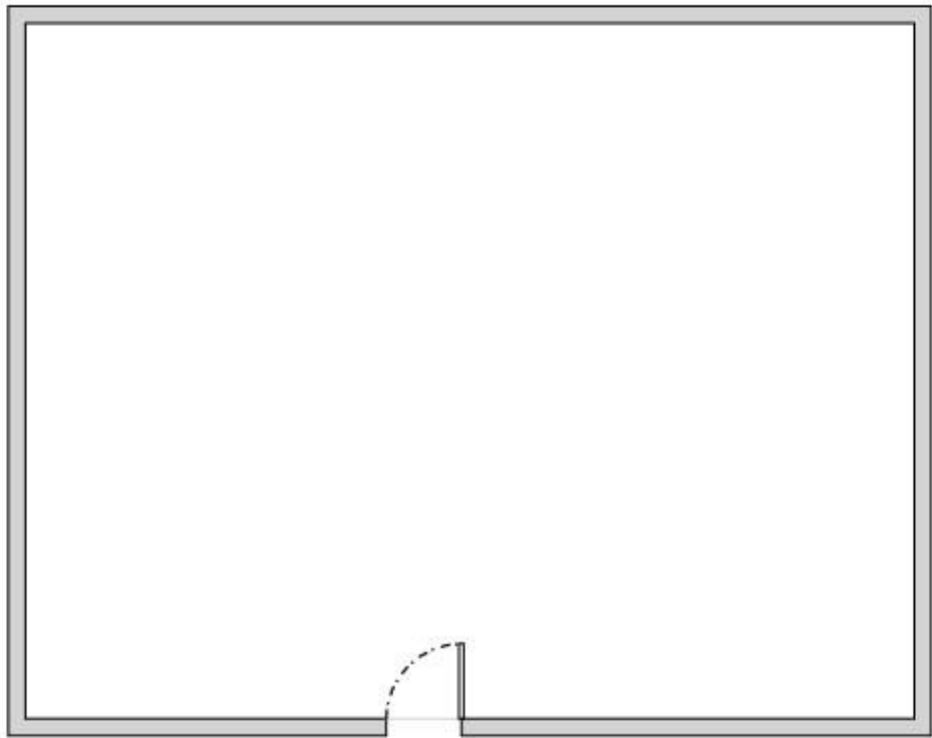
<p>P004 Enduit à base de plâtre Absence d'amiante</p> <p>P001 Colle de plinthes noires Absence d'amiante</p> <p>P003 Enduit à base de plâtre Absence d'amiante</p> <p>P002 Colle de faïence Absence d'amiante</p> <p>Logement 01 SDB</p>	Planche de repérage technique	
	N° planche : 1/5	
	Nom du plan : Logement 01 SDB	
	Entreprise réalisant le repérage : SOCOTEC Diagnostic Nancy 1 rue du Clocher de Vezelise 54230 CHAVIGNY	
	Adresse du bien : CASERNE BAYARD Quai Bayard Bâtiment 41 55430 BELLEVILLE SUR MEUSE	
	Informations relatives au rapport du repérage : Réf. du rapport : 2211CGENADE67587413-9 Rédacteur : Thierry Lenourry Date : 14/01/2023	
	Commentaires :
