Rapport de mission de repérage des matériaux et produits contenant de l'amiante avant réalisation de travaux dans un immeuble bâti

CASERNE BAYARD
Quai Bayard
Bâtiment 10
55430 BELLEVILLE SUR MEUSE

Date du rapport : 13/01/2023

Référence du dossier :
2211CGENADE67587413-2

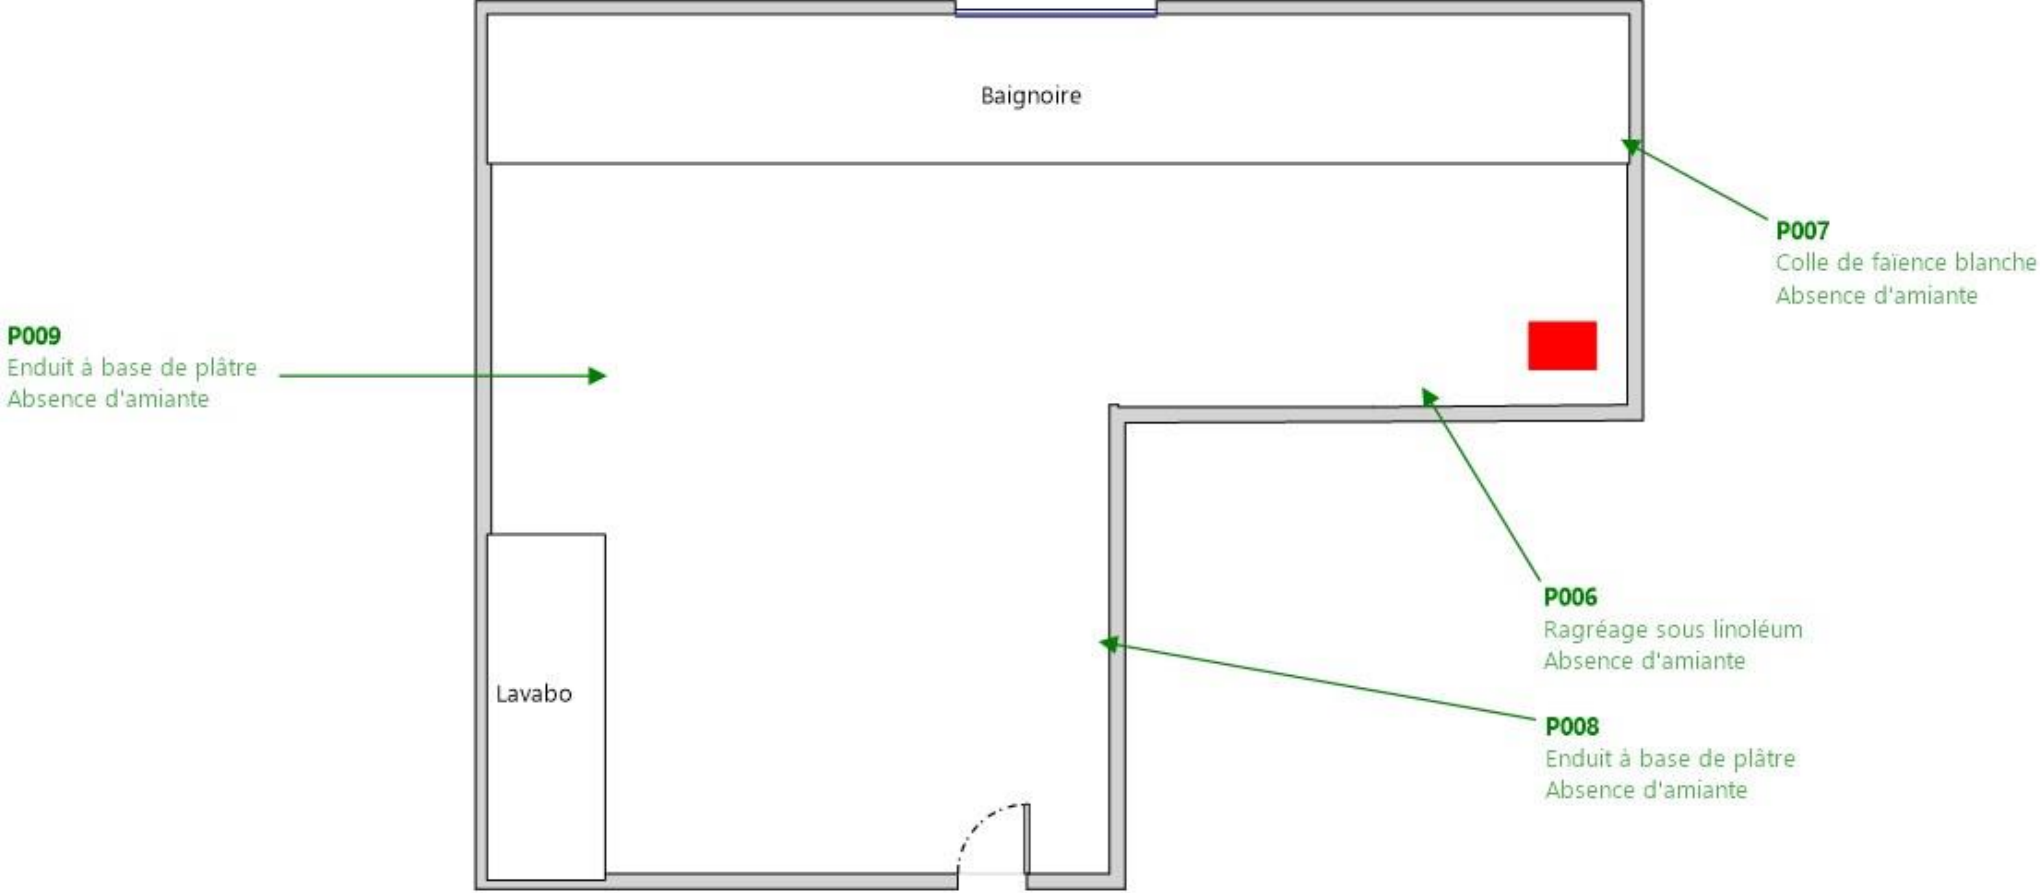
<p>P009 Enduit à base de plâtre Absence d'amiante</p> <p>P007 Colle de faïence blanche Absence d'amiante</p> <p>P006 Ragréage sous linoléum Absence d'amiante</p> <p>P008 Enduit à base de plâtre Absence d'amiante</p> <p>Conduit en amiante ciment au dessus des grilles de ventilation</p> <p>SDB Logement 7 RDC</p>	Planche de repérage technique
	N° planche : 3/6
	Nom du plan : SDB Logement 7 RDC
	Entreprise réalisant le repérage : SOCOTEC Diagnostic Nancy 1 rue du Clocher de Vezelise 54230 CHAVIGNY
	Adresse du bien : CASERNE BAYARD Quai Bayard Bâtiment 10 55430 BELLEVILLE SUR MEUSE
	Informations relatives au rapport du repérage : Réf. du rapport : 2211CGENADE67587413-2 Rédacteur : Thierry Lenourry Date : 13/01/2023
	Commentaires :

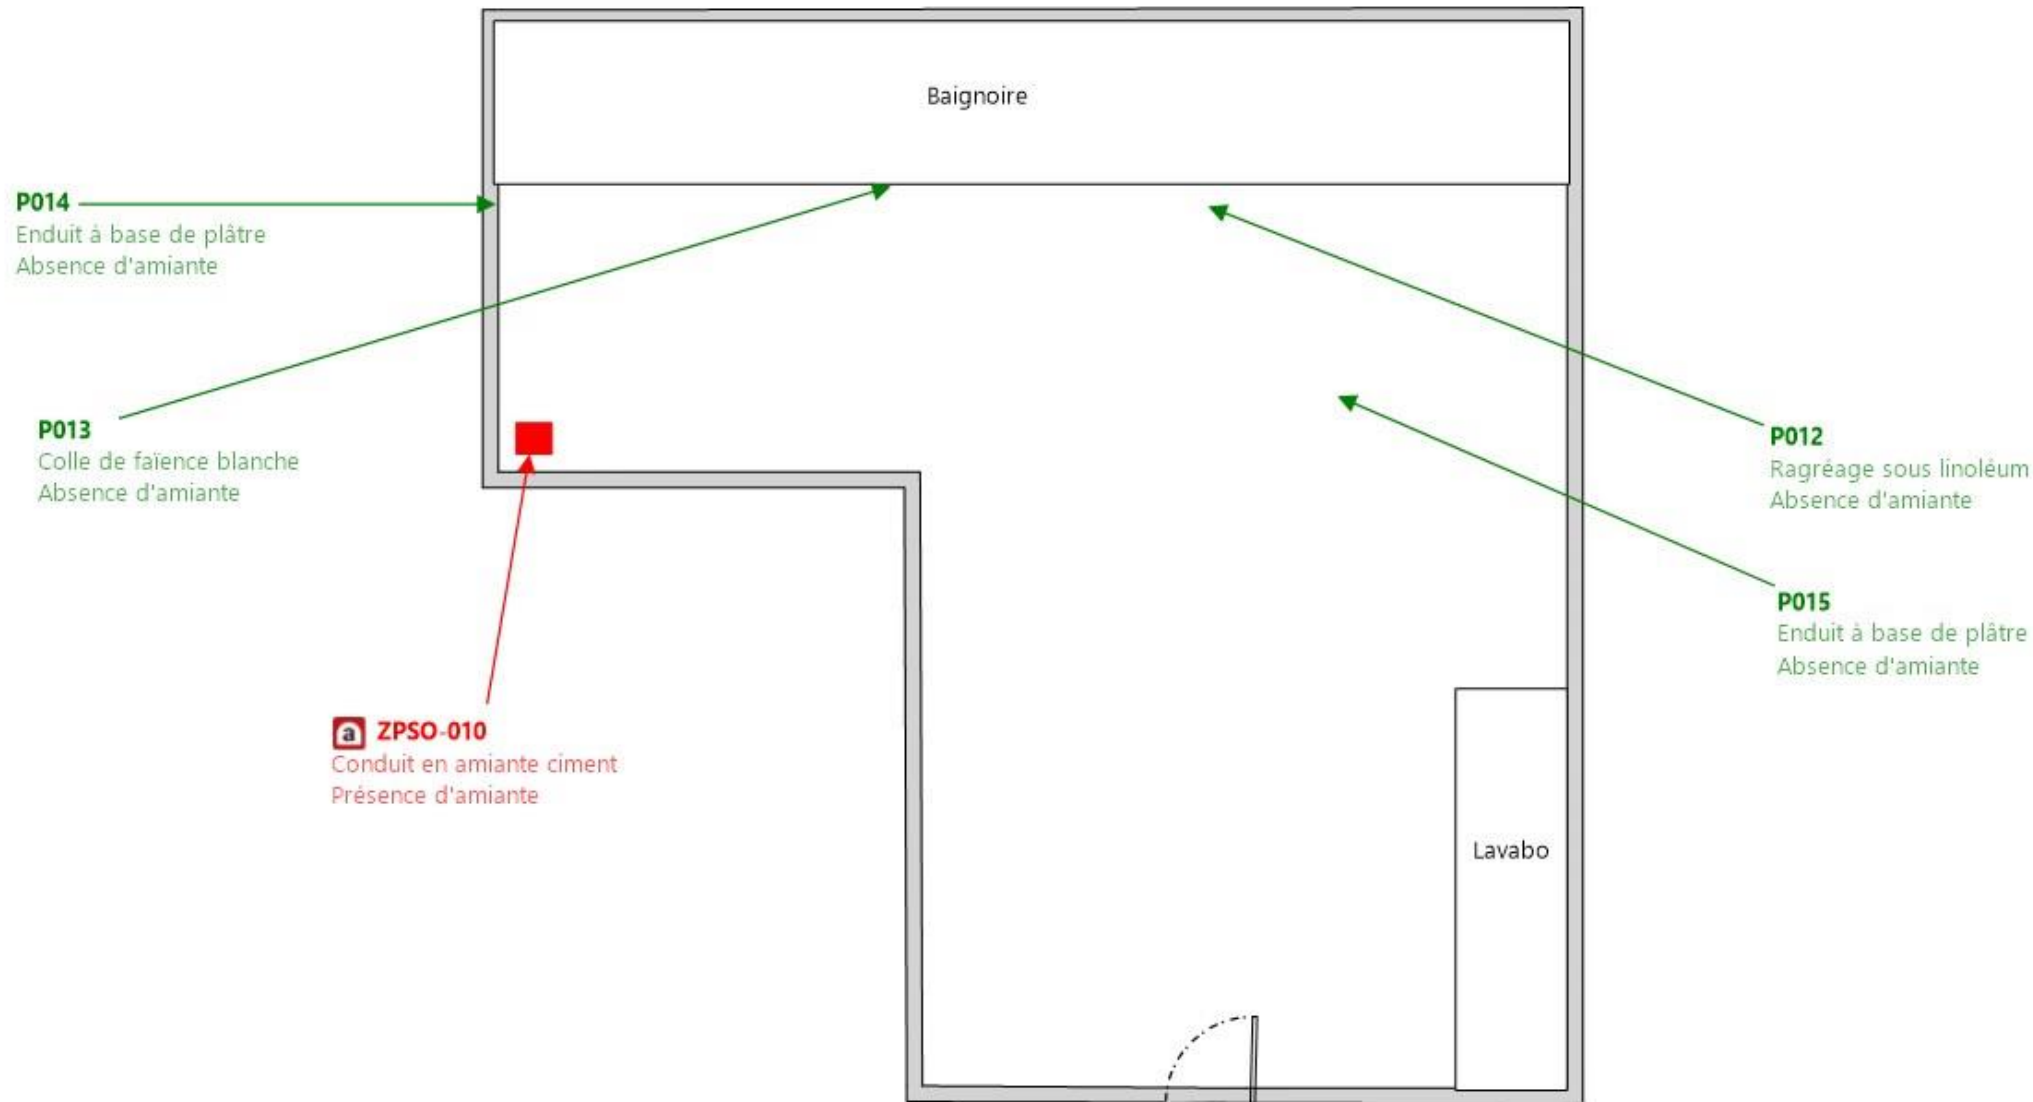
WC Logement 7 RDC

<p>P014 Enduit à base de plâtre Absence d'amiante</p><p>P013 Colle de faïence blanche Absence d'amiante</p><p>P012 Ragréage sous linoléum Absence d'amiante</p><p>P015 Enduit à base de plâtre Absence d'amiante</p><p>ZPSO-010 Conduit en amiante ciment Présence d'amiante</p><p>■ Conduit de ventilation en amiante ciment</p></div> <div>SDB Logement 8 1er étage</div>	Planche de repérage technique
	N° planche :5/6
	Nom du plan : SDB Logement 8 1er étage
	Entreprise réalisant le repérage : SOCOTEC Diagnostic Nancy 1 rue du Clocher de Vezelise 54230 CHAVIGNY
	Adresse du bien : CASERNE BAYARD Quai Bayard Bâtiment 10 55430 BELLEVILLE SUR MEUSE
	Informations relatives au rapport du repérage : Réf. du rapport : 2211CGENADE67587413-2 Rédacteur : Thierry Lenourry Date : 13/01/2023
Commentaires :
