# Rapport de mission de repérage des matériaux et produits contenant de l'amiante avant réalisation de travaux dans un immeuble bâti

CASERNE BAYARD  
Quai Bayard  
Bâtiment 12  
55430 BELLEVILLE SUR MEUSE

**Date du rapport :** 13/01/2023

**Référence du dossier :**  
2211CGENADE67587413-5

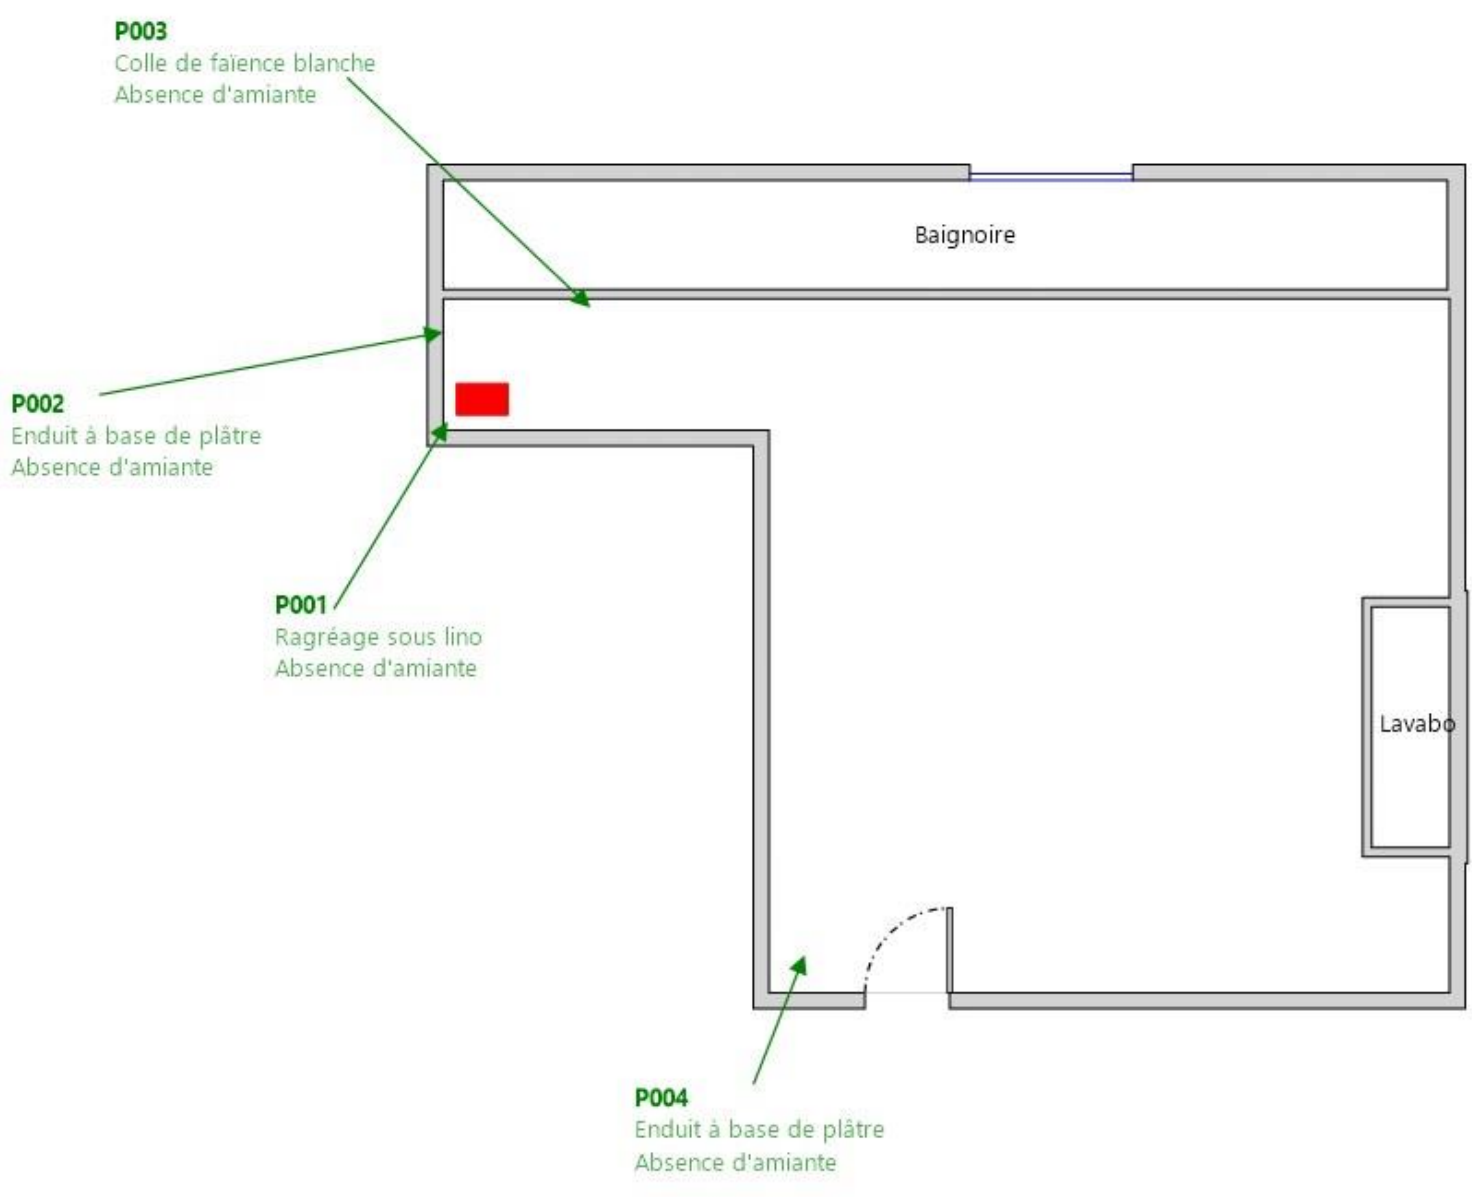
| | Nom du plan :<br>SDB Logement 01 RDC |

| <div><p><b>P003</b><br/>Colle de faïence blanche<br/>Absence d'amiante</p><p><b>P002</b><br/>Enduit à base de plâtre<br/>Absence d'amiante</p><p><b>P001</b><br/>Ragréage sous lino<br/>Absence d'amiante</p><p><b>P004</b><br/>Enduit à base de plâtre<br/>Absence d'amiante</p><p><b>Grille de ventilation avec conduit en amiante au dessus</b></p></div> | <b>Planche de repérage technique</b> |

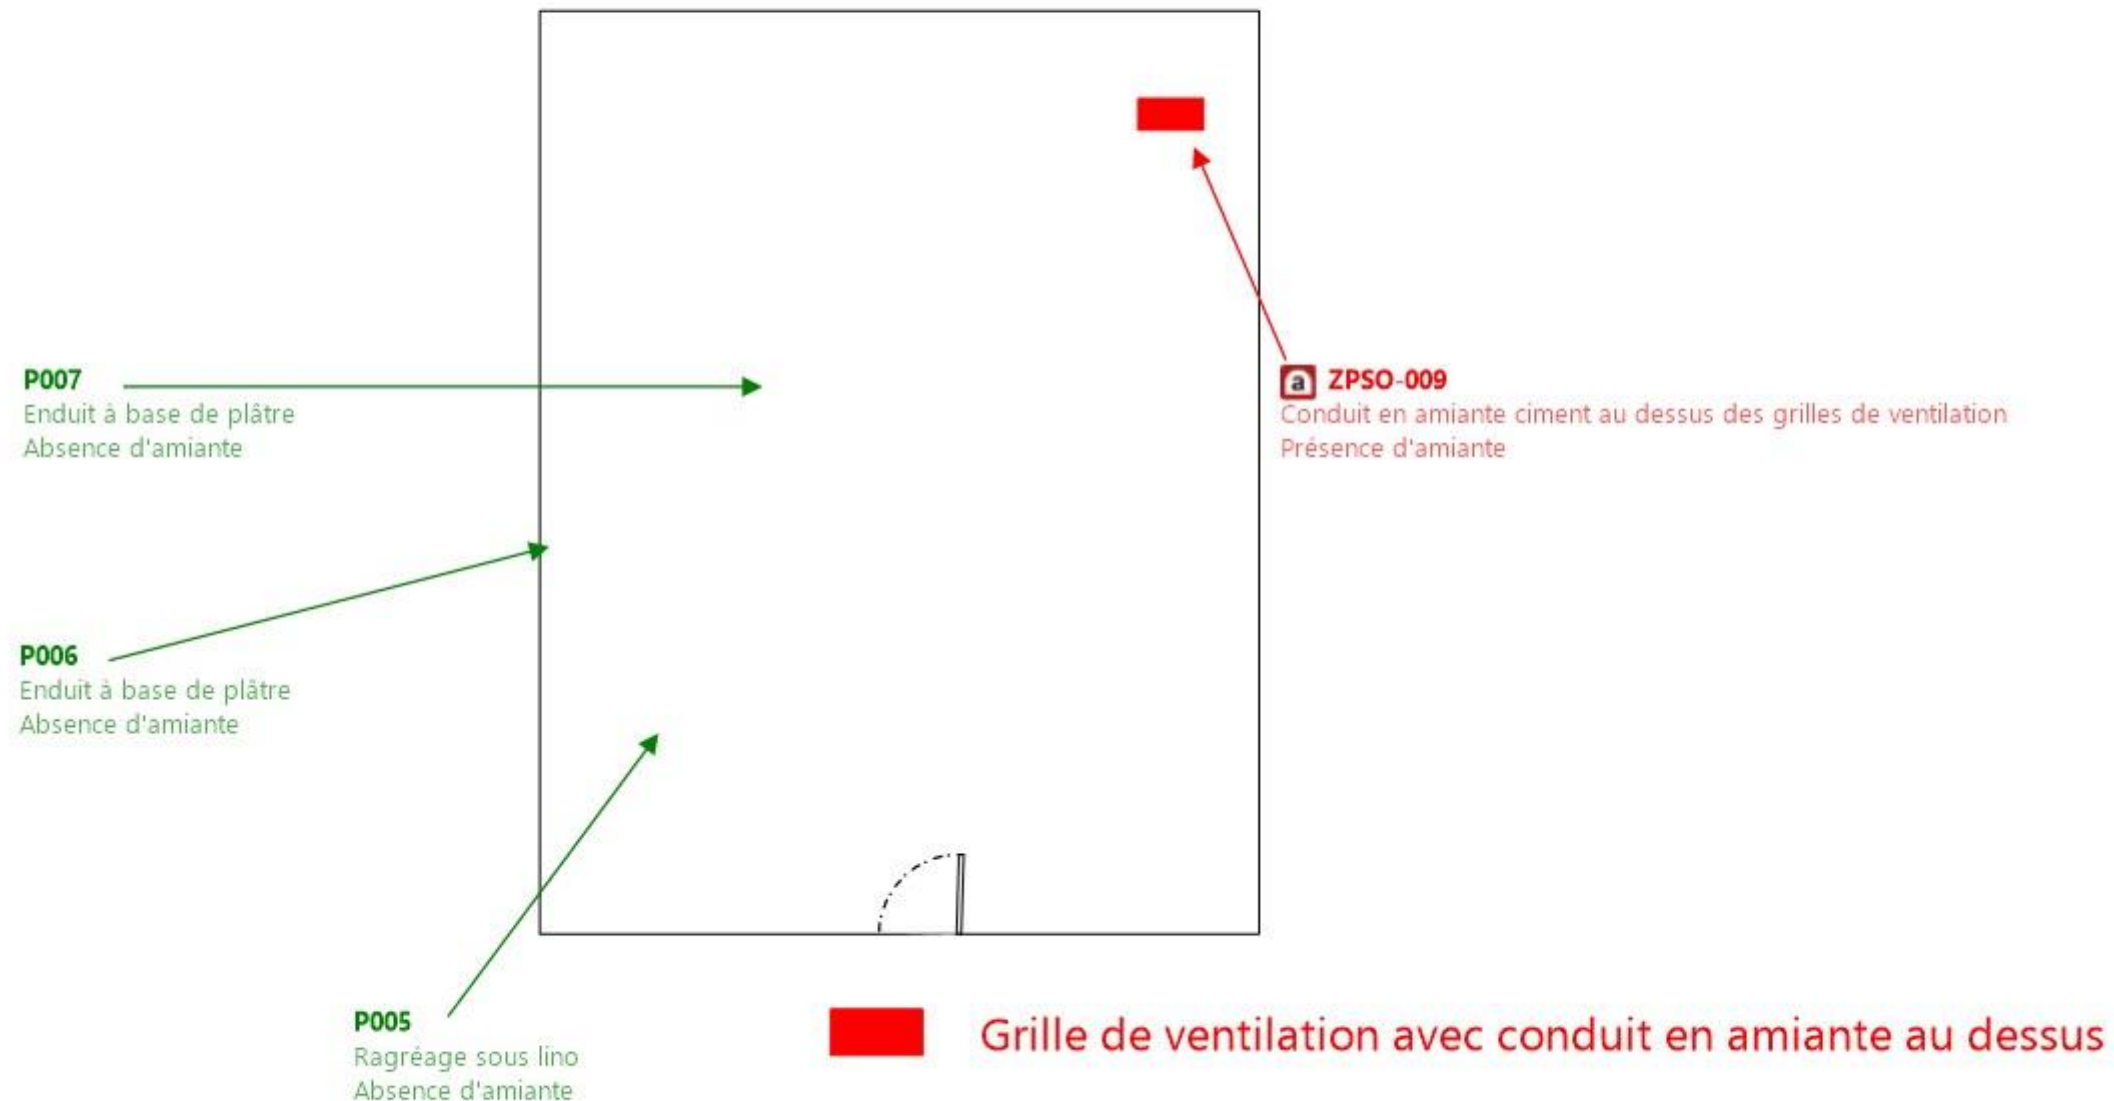
| | Nom du plan :<br>WC Logement 01 RDC |

| <div></div> <div><p><b>P007</b><br/>Enduit à base de plâtre<br/>Absence d'amiante</p><p><b>P006</b><br/>Enduit à base de plâtre<br/>Absence d'amiante</p><p><b>P005</b><br/>Ragréage sous lino<br/>Absence d'amiante</p><p><b>ZPSO-009</b><br/>Conduit en amiante ciment au dessus des grilles de ventilation<br/>Présence d'amiante</p><p><b>Grille de ventilation avec conduit en amiante au dessus</b></p></div> <div>WC Logement 01 RDC</div> | <b>Planche de repérage technique</b> |

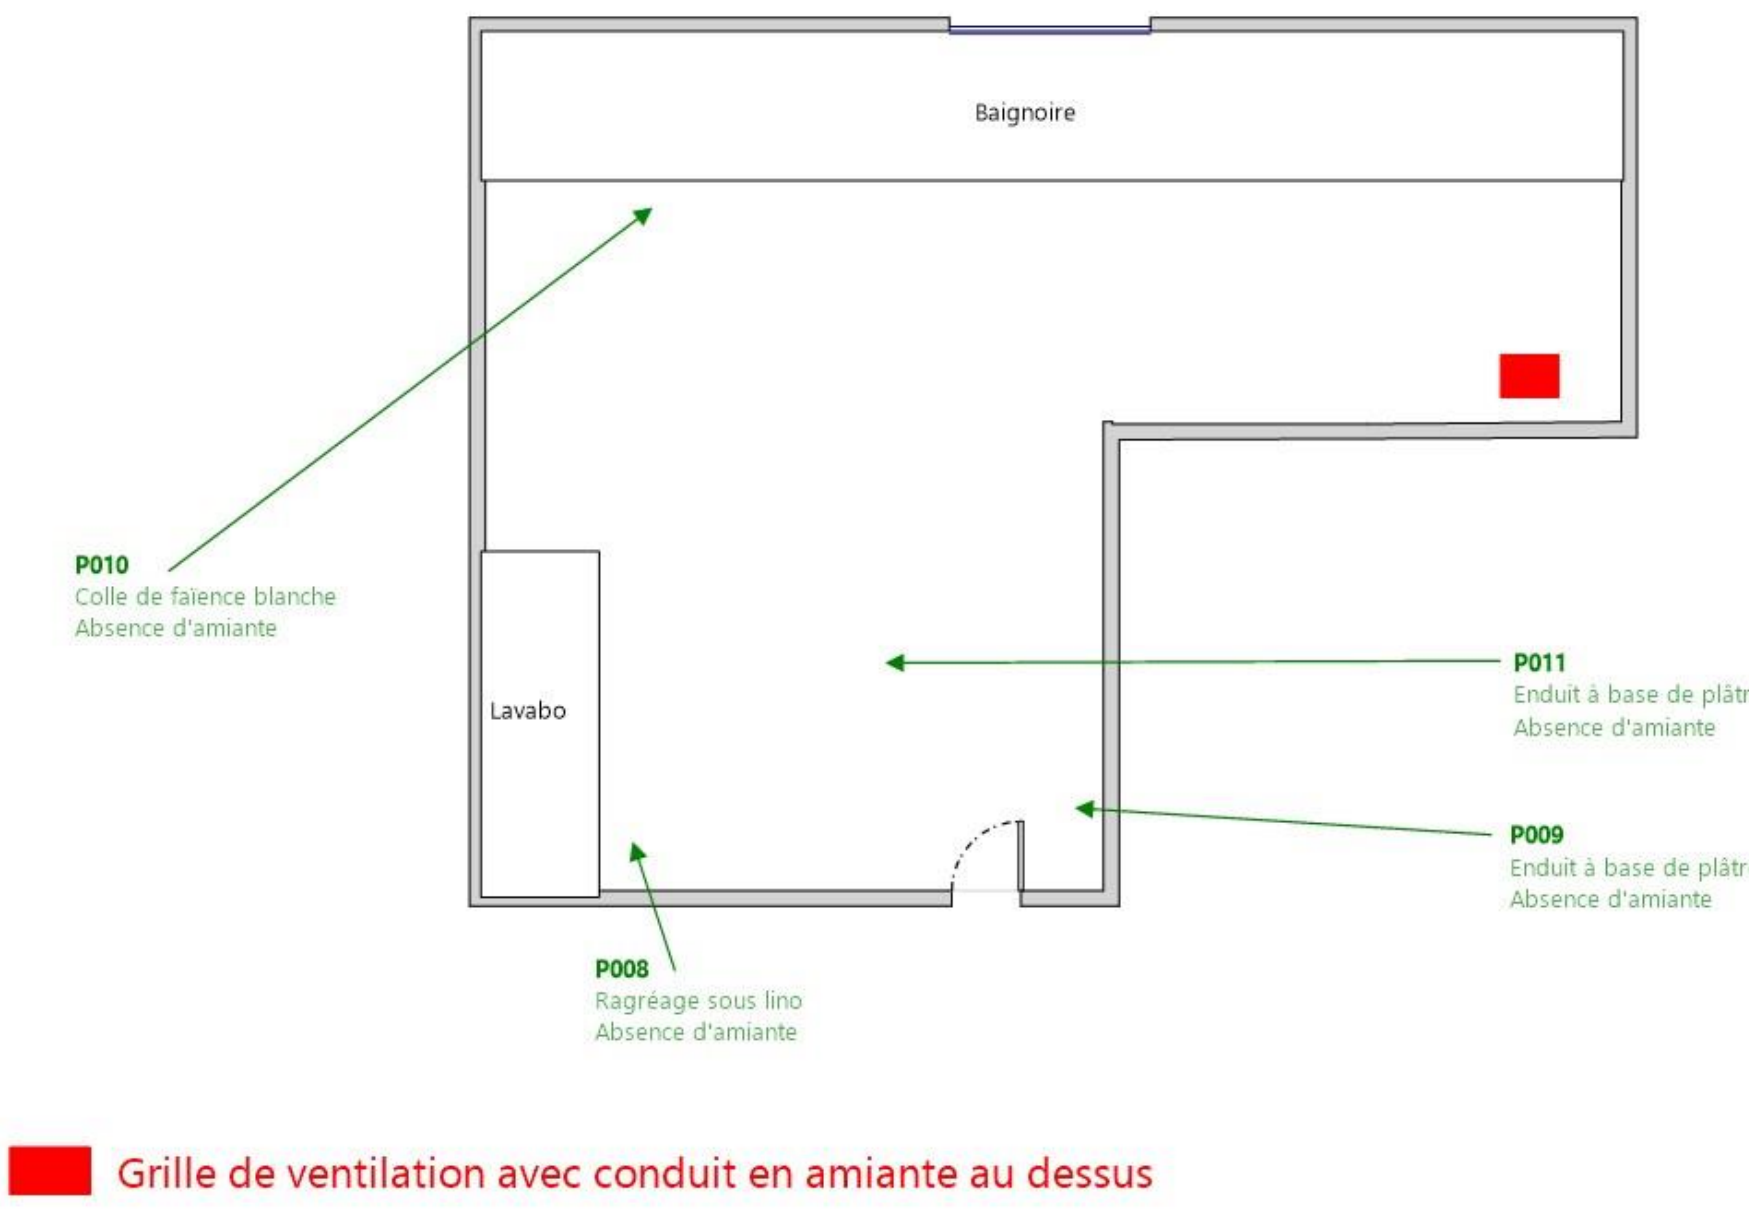
| | <b>Nom du plan :</b><br>SDB Logement 02 RDC |

| <p><b>P010</b><br/>Colle de faïence blanche<br/>Absence d'amiante</p> <p><b>P008</b><br/>Ragréage sous lino<br/>Absence d'amiante</p> <p><b>P011</b><br/>Enduit à base de plâtre<br/>Absence d'amiante</p> <p><b>P009</b><br/>Enduit à base de plâtre<br/>Absence d'amiante</p> <p><b>Grille de ventilation avec conduit en amiante au dessus</b></p> <p>SDB Logement 02 RDC</p> | <b>Planche de repérage technique</b> |
