**Rapport de mission de repérage des Matériaux et Produits
Contenant de l'Amiante Avant Travaux
dans les installations, structures ou équipements
Norme de référence : NF X 46-100 de Juillet 2019**

Localisation	Groupe électrogène AMAN	Adresse	Ecluse de Tancarville 0002H	
		Référence cadastrale	Non communiquées

RÉFÉRENCE DU RAPPORT		0002H RAAT HMC GROUPE ELECTROGENE AMAN
Révision	Date	Objet
Révision A	22/12/2023	Création du document

Référence du programme de travaux remis par le donneur d'ordre :	0002H
Programme de travaux remis par le donneur d'ordre (description succincte) :	Remplacement du Groupe électrogène
Installation(s), structure(s) ou équipement(s) impacté(s) par les travaux :	Groupe électrogène "AMAN"
Date du repérage :	15/12/2023

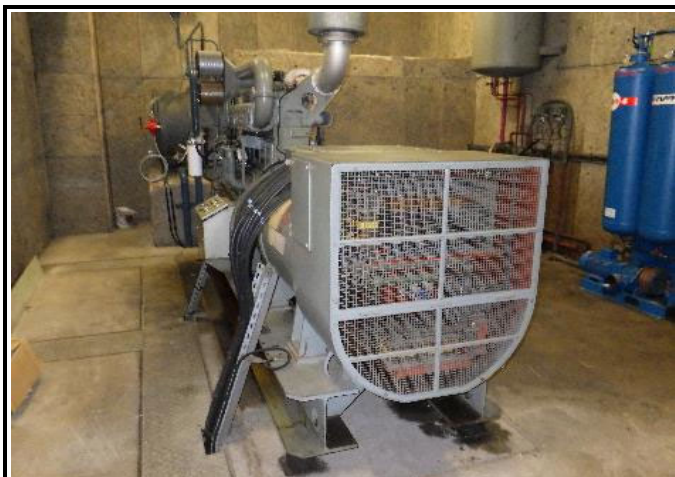
Photo n°	Vue d'ensemble du groupe électrogène AMAN			
1

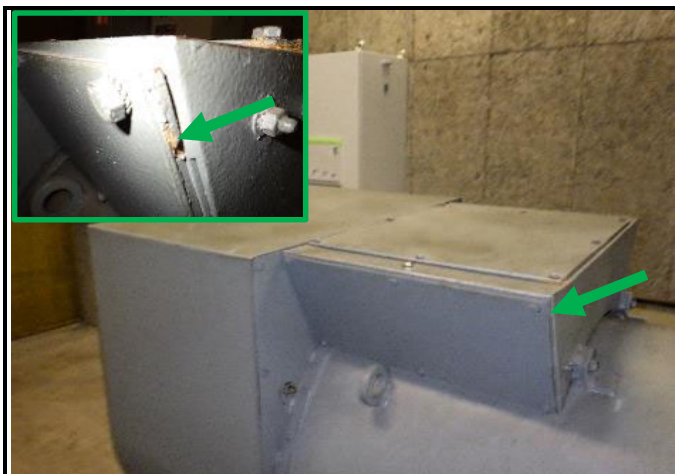
Photo n°	Echantillon n°	Groupe électrogène	Niveau 0	Groupe électrogène	SANS AMIANTE
3	15/23/0425/002	Joint sur plaque boulonnée sur côté du carter

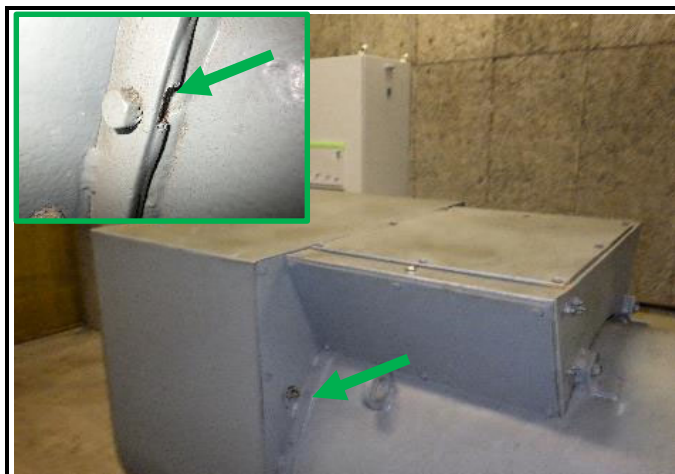
Photo n°	Echantillon n°	Groupe électrogène	Niveau 0	Groupe électrogène	SANS AMIANTE
4	15/23/0425/003	Joint en jonction carter et corps du groupe

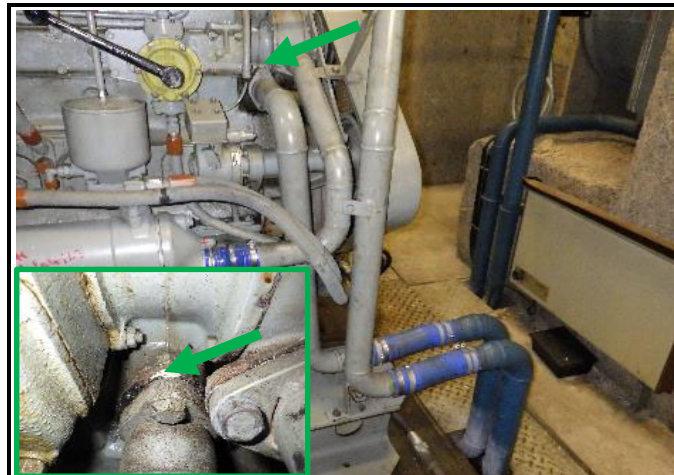
Photo n°	Echantillon n°	Groupe électrogène	Niveau 0	Groupe électrogène	
8	15/23/0425/005	Joint de bride sur tuyauterie du ballon "Picker" vers caniveau			SANS AMIANTE

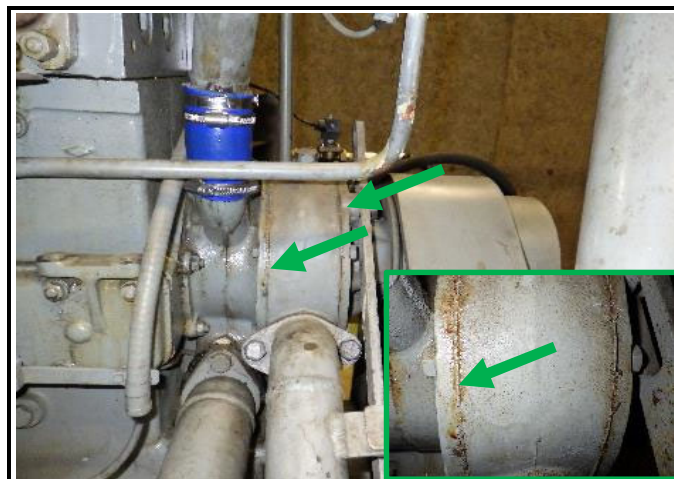
Photo n°	Echantillon n°	Groupe électrogène	Niveau 0	Groupe électrogène	
10	15/23/0425/006	Joint sur poulie de courroie			SANS AMIANTE

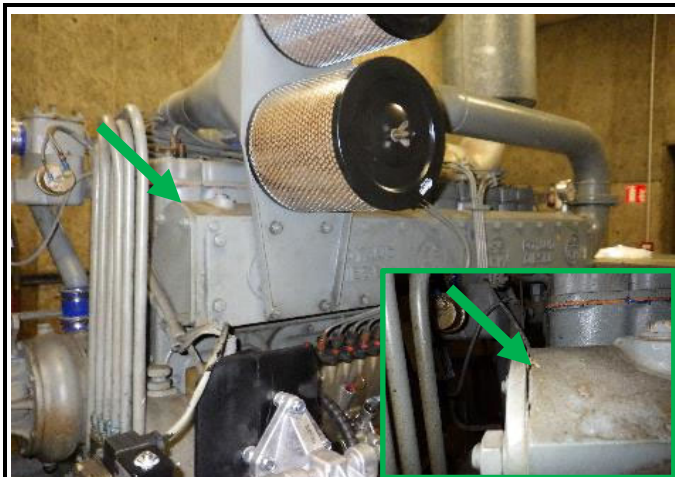
Photo n°	Echantillon n°	Groupe électrogène	Niveau 0	Groupe électrogène	
13	15/23/0425/009	Joint en jonction boulonnée latérale			SANS AMIANTE

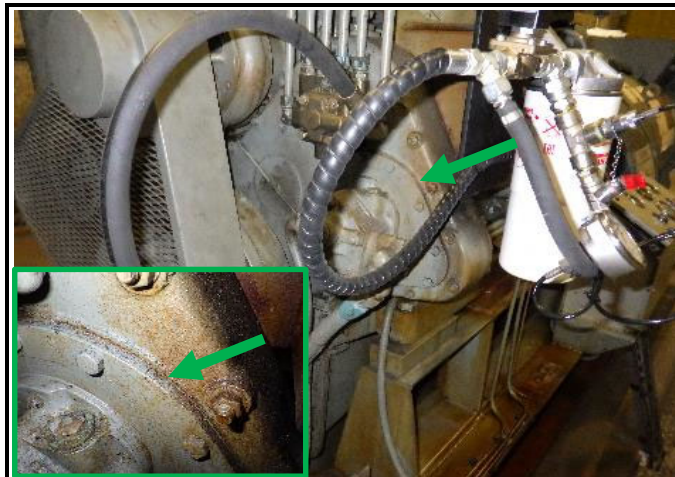
Photo n°	Echantillon n°	Groupe électrogène	Niveau 0	Groupe électrogène	
14	15/23/0425/010	Joint en jonction boulonnée latérale			SANS AMIANTE

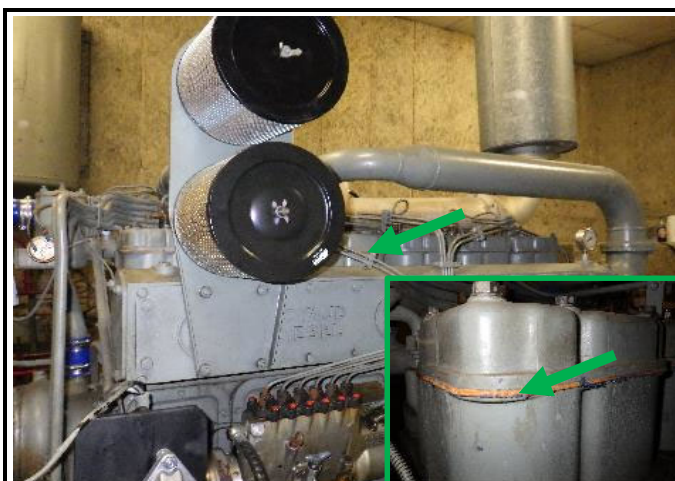
Photo n°	Echantillon n°	Groupe électrogène	Niveau 0	Groupe électrogène	
15	15/23/0425/011	Joint sur caissons au dessus du groupe			SANS AMIANTE

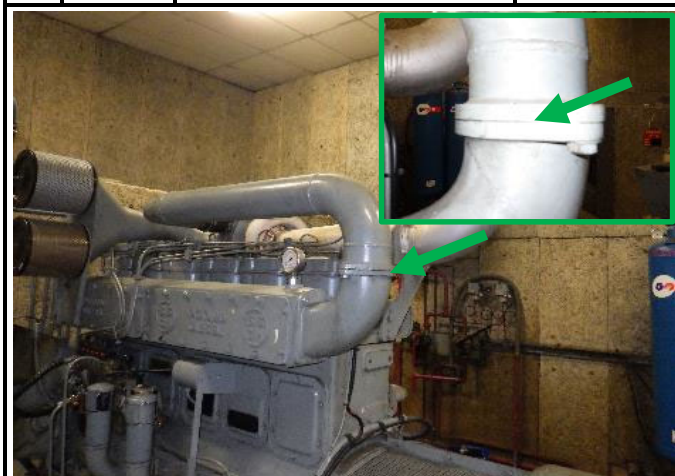
Photo n°	Echantillon n°	Groupe électrogène	Niveau 0	Groupe électrogène	
17	15/23/0425/013	Joint en jonction groupe et tuyauterie d'échappement			SANS AMIANTE

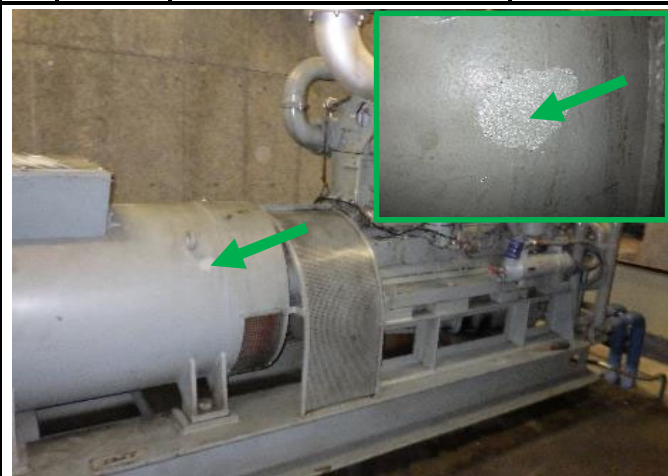
Photo n°	Echantillon n°	Groupe électrogène	Niveau 0	Groupe électrogène	
23	15/23/0425/018	Peinture et sous-couche sur corps du groupe			SANS AMIANTE

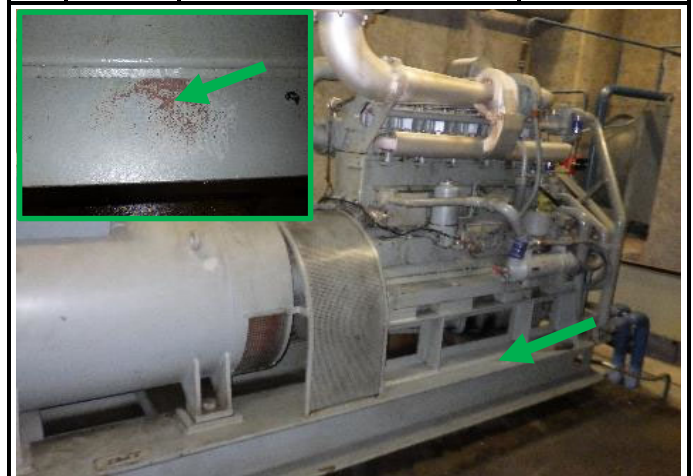
Photo n°	Echantillon n°	Groupe électrogène	Niveau 0	Groupe électrogène	
24	15/23/0425/019	Peinture et sous-couche sur support du groupe			SANS AMIANTE

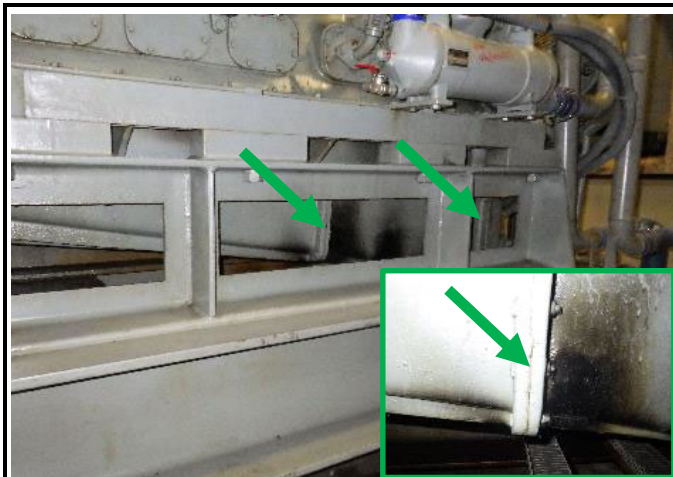
Photo n°	Echantillon n°	Groupe électrogène	Niveau 0	Groupe électrogène	
25	15/23/0425/020	Joint en jonction de caisson sous groupe			SANS AMIANTE

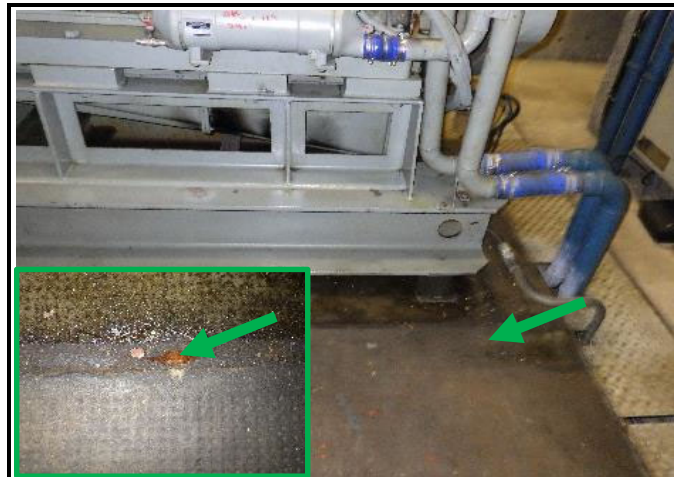
Photo n°	Echantillon n°	Groupe électrogène	Niveau 0	Groupe électrogène	
26	15/23/0425/021	Joint de dilatation au sol			SANS AMIANTE

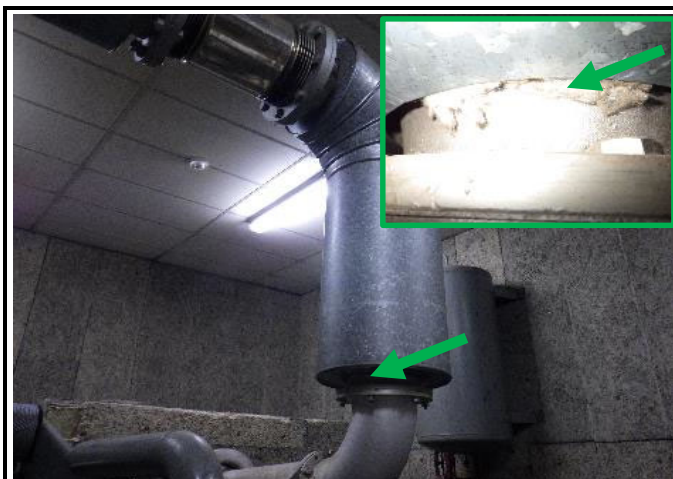
Photo n°	Echantillon n°	Groupe électrogène	Niveau 0	Groupe électrogène	
27	15/23/0425/022	Isolant sous tôle de calorifuge du tuyauterie d'échappement			SANS AMIANTE

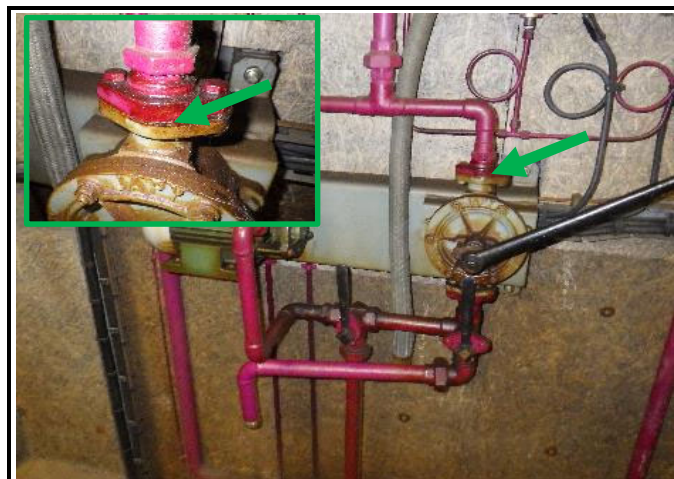
Photo n°	Echantillon n°	Groupe électrogène	Niveau 0	Ballon air	
28	15/23/0425/023	Joint de bride sur tuyauterie air			SANS AMIANTE

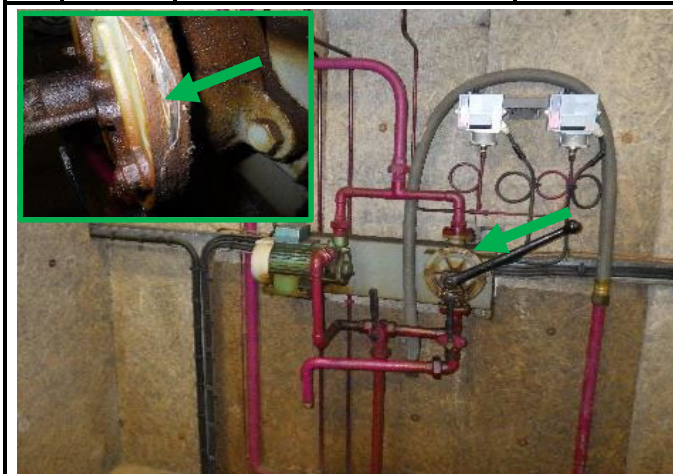
Photo n°	Echantillon n°	Groupe électrogène	Niveau 0	Ballon air	
29	15/23/0425/024	Joint de vanne "JAPY"			SANS AMIANTE

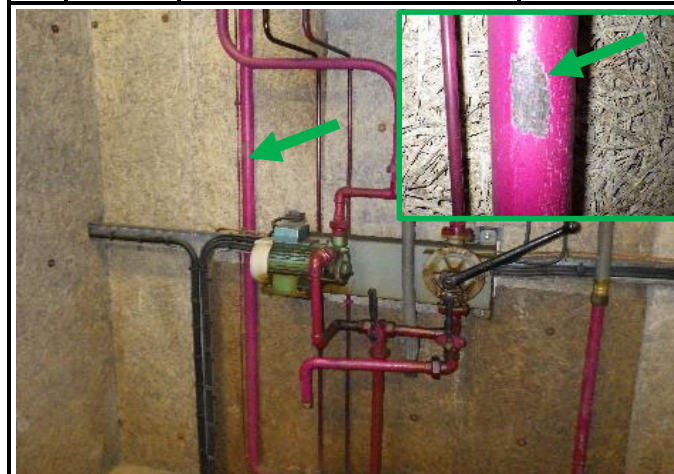
Photo n°	Echantillon n°	Groupe électrogène	Niveau 0	Ballon air	
30	15/23/0425/025	Peinture sur tuyauterie air			SANS AMIANTE

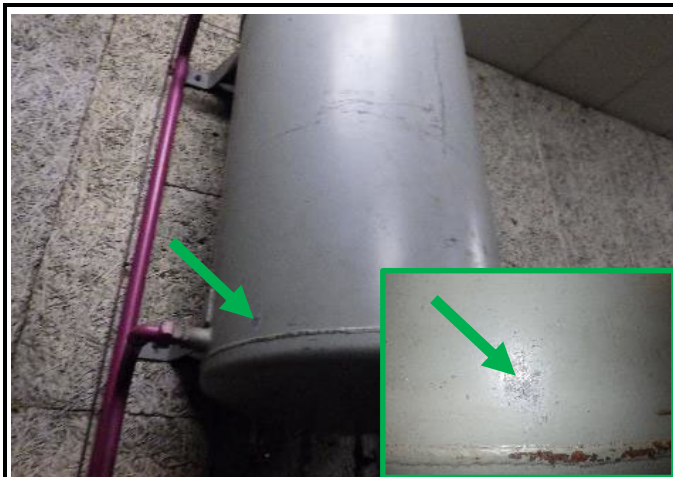
Photo n°	Echantillon n°	Groupe électrogène	Niveau 0	Ballon air	
31	15/23/0425/026	Peinture sur ballon air			SANS AMIANTE

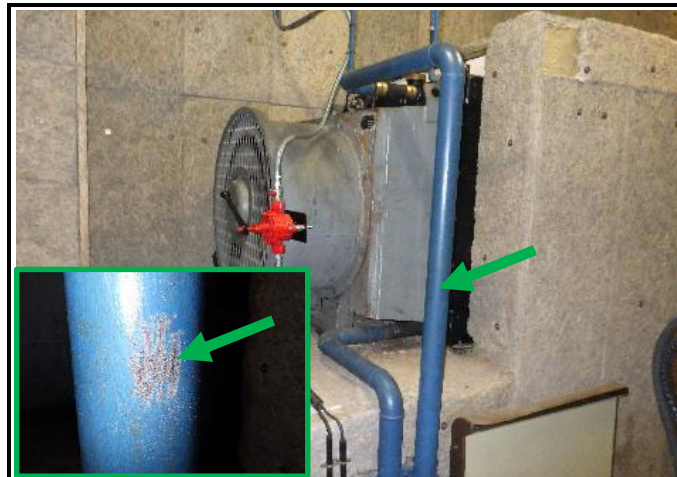
Photo n°	Echantillon n°	Groupe électrogène	Niveau 0	Ventilateur	
32	15/23/0425/027	Peinture sur tuyauterie vers ventilateur			SANS AMIANTE

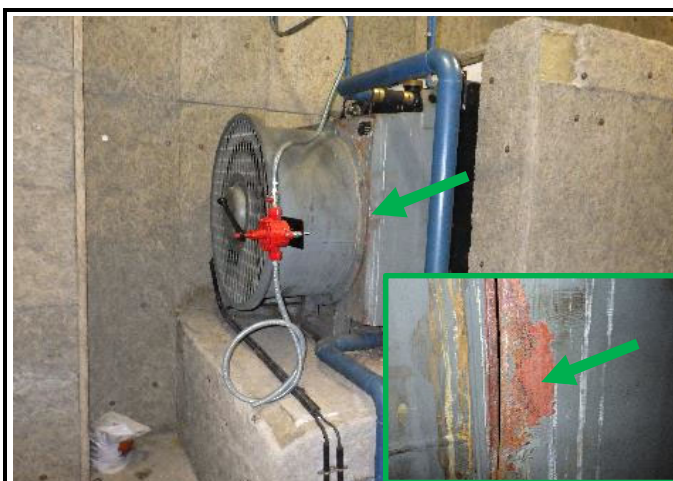
Photo n°	Echantillon n°	Groupe électrogène	Niveau 0	Ventilateur	
33	15/23/0425/028	Peinture sur corps ventilateur			SANS AMIANTE

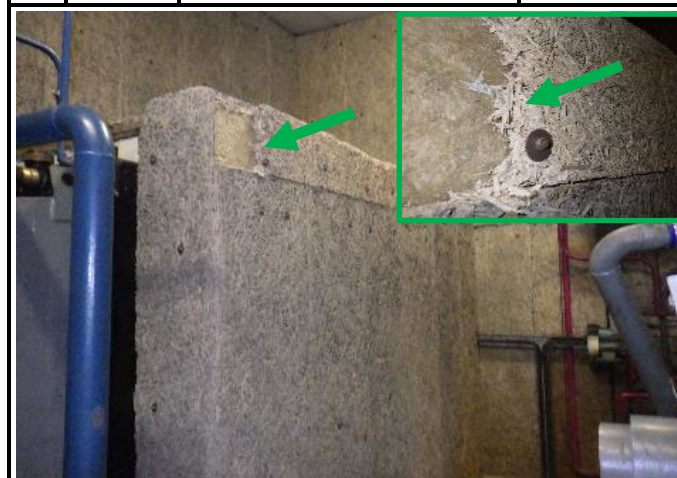
Photo n°	Echantillon n°	Local Groupe électrogène	Niveau 0	Murs	
36	15/23/0425/030	Ciment de panneau de laine de bois			SANS AMIANTE

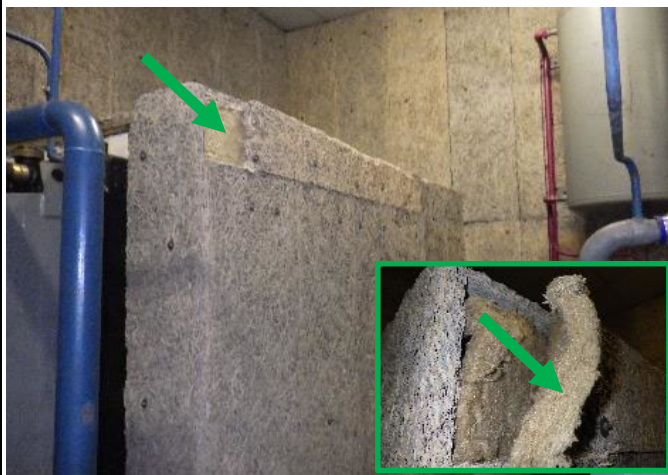
Photo n°		Local Groupe électrogène	Niveau 0	Murs	
37		Isolant sous panneau de laine de bois			LAINNE DE VERRE

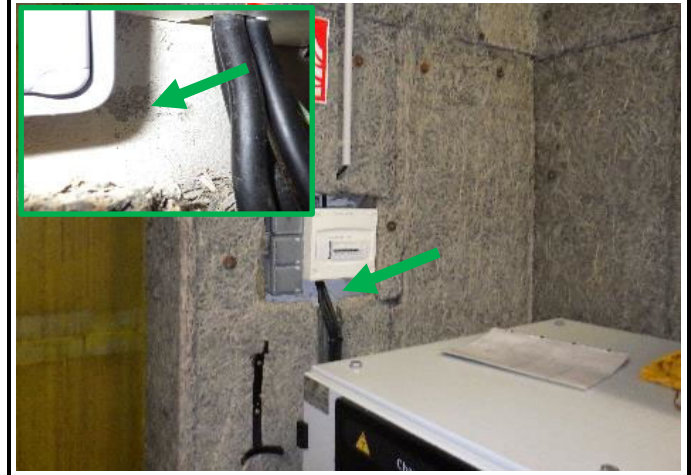
Photo n°	Echantillon n°	Local Groupe électrogène	Niveau 0	Murs	
38	15/23/0425/031	Enduit mural			SANS AMIANTE

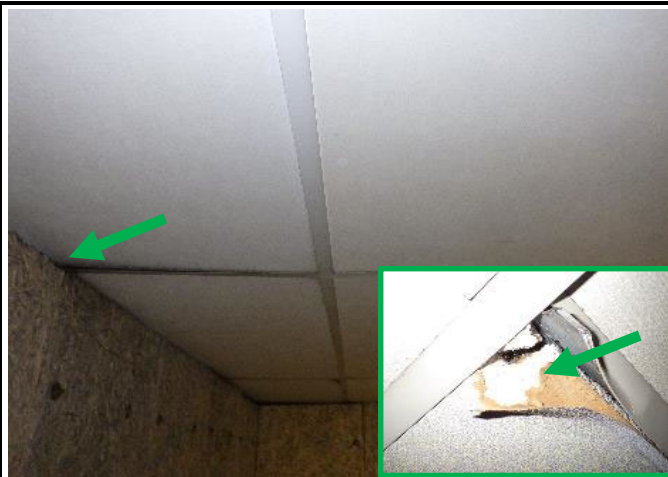
Photo n°	Echantillon n°	Local Groupe électrogène	Niveau 0	Plafond	
39	15/23/0425/032	Faux plafond			SANS AMIANTE

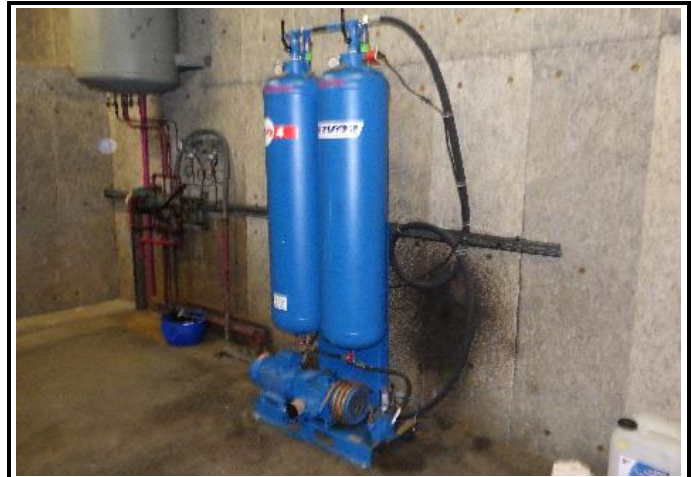
Photo n°		Local Groupe électrogène	Niveau 0	Radiateur	
40		Ballons air			ANNEE 2007
