# Rapport de repérage amiante avant réalisation de travaux dans un immeuble bâti

Rapport N° : 22124697/S2/1/AM-RTV\_V1

680205001V-QUARTIER DIO GEP

LOGEMENT46

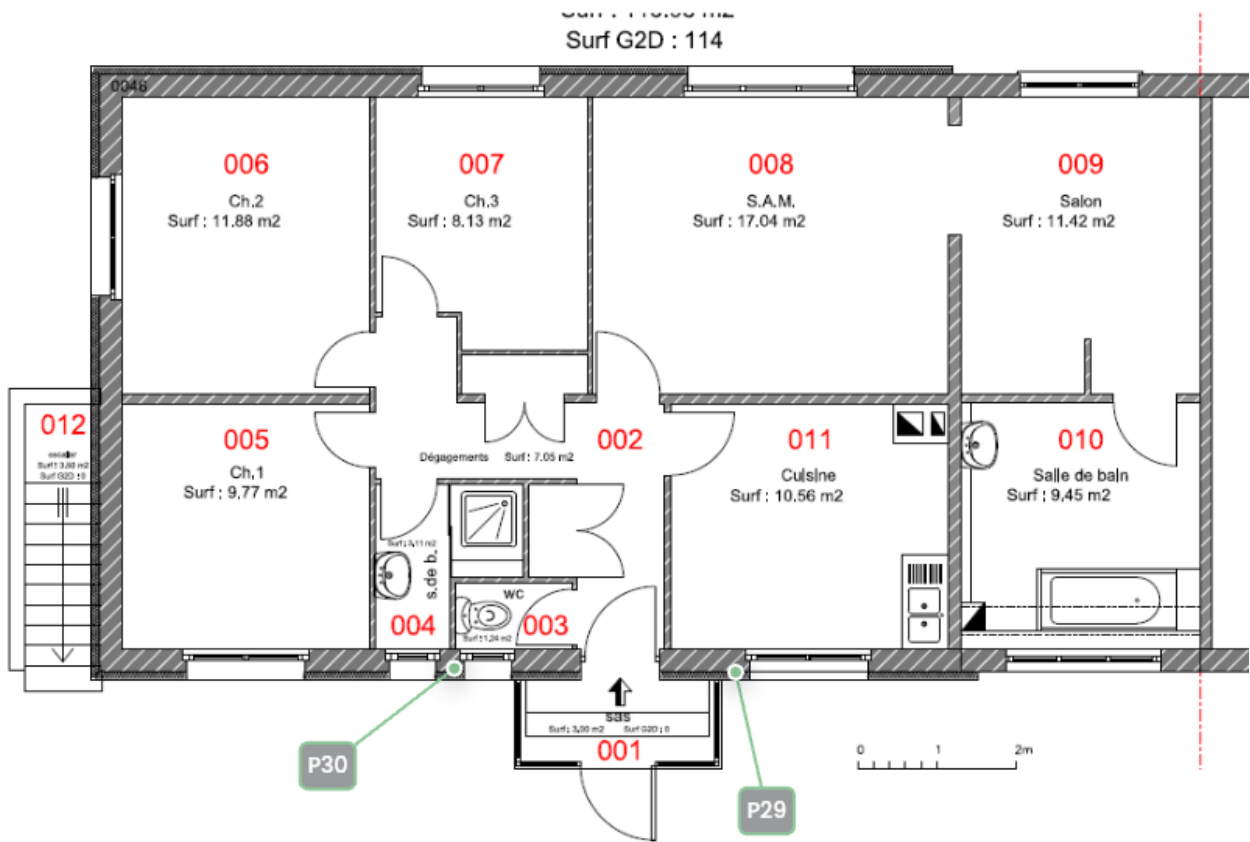
PLANCHE DE REPERAGE TECHNIQUE		
La planche de repérage est indissociable du rapport		
ADRESSE	68020500IV-QUARTIER DIO GEP 2 rue Schachen 68890 MEYENHEIM	
Localisation  EXT	Date visite	Le 23/05/2024
	Auteur	Thomas BOITEUX
	N° dossier	22124697/S2/1
	Planche	1 / 3
	Indice	1
Vue utilisée :		
Matériaux et produits contenant de l'amiante :
