HOSPICES CIVILS DE LYON

PAVILLON RHÔNE
HOPITAL RENEE SABRAN
840, Boulevard Edouard Herriot

DIAGNOSTIC DES CHARPENTES BOIS ET COUVERTURES

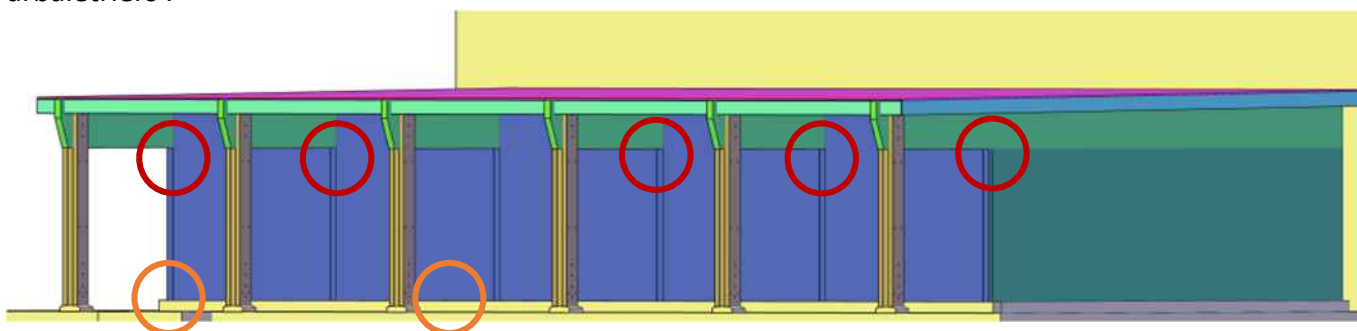
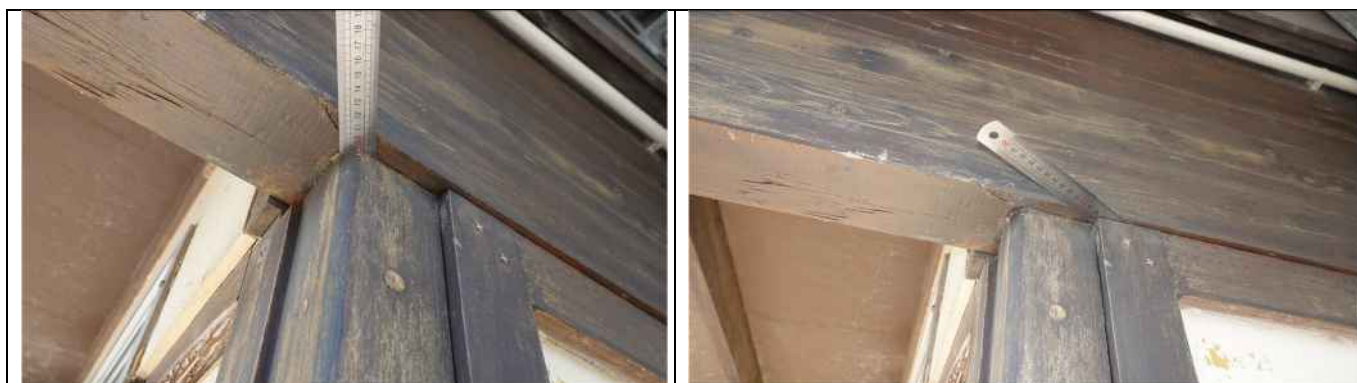
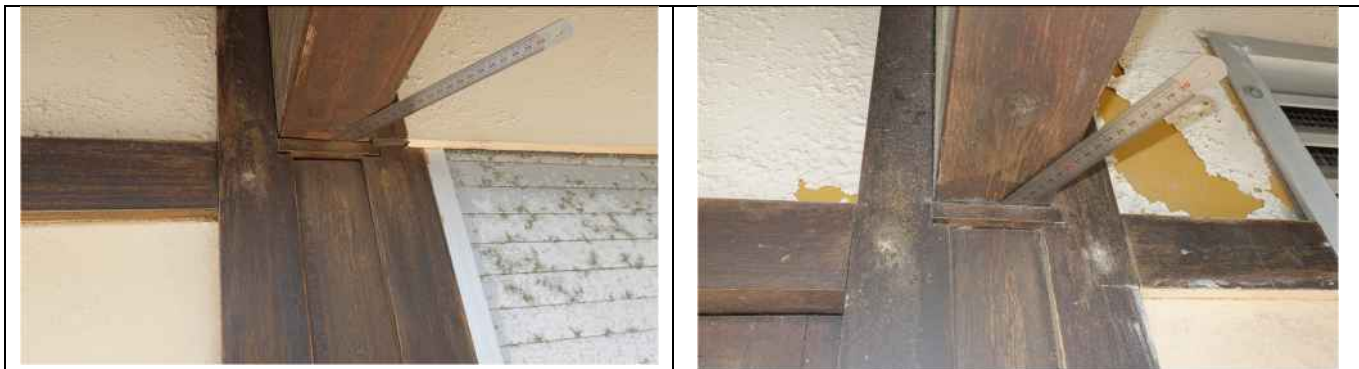
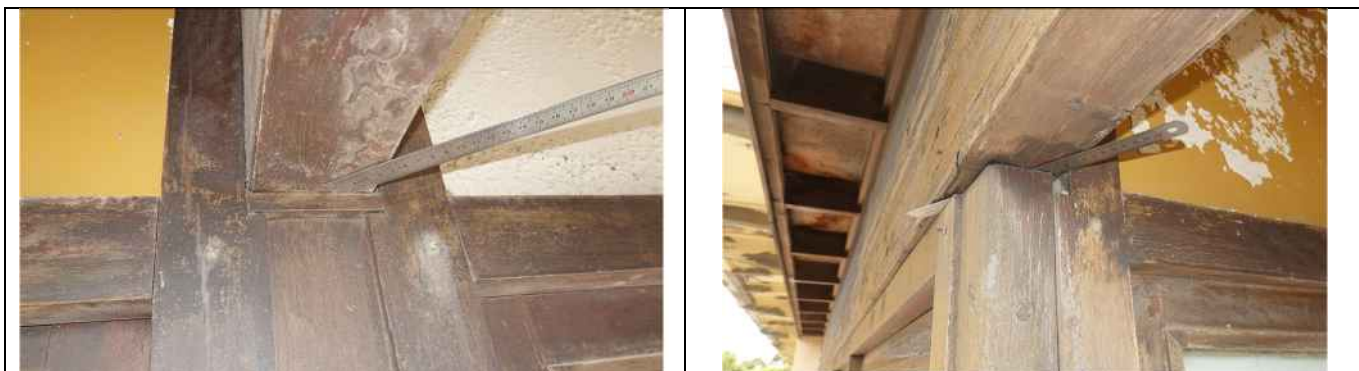
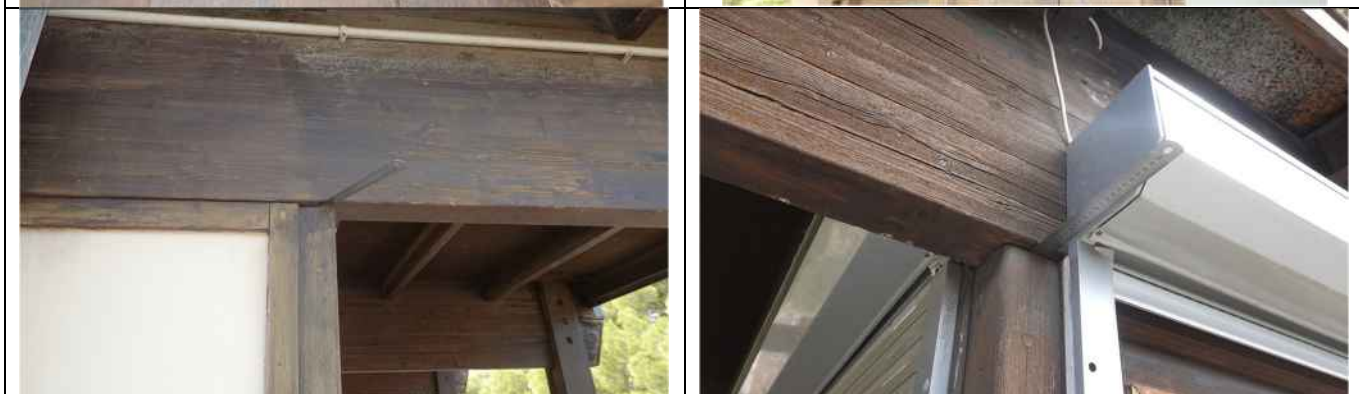
La plupart des sondages montrent un jeu qui subsiste entre les montants principaux verticaux situés au droit des porteurs en lamellés collés (localisation sur l'axonométrie ronds rouge). D'autres sont en contact avec les poutres poteuses.

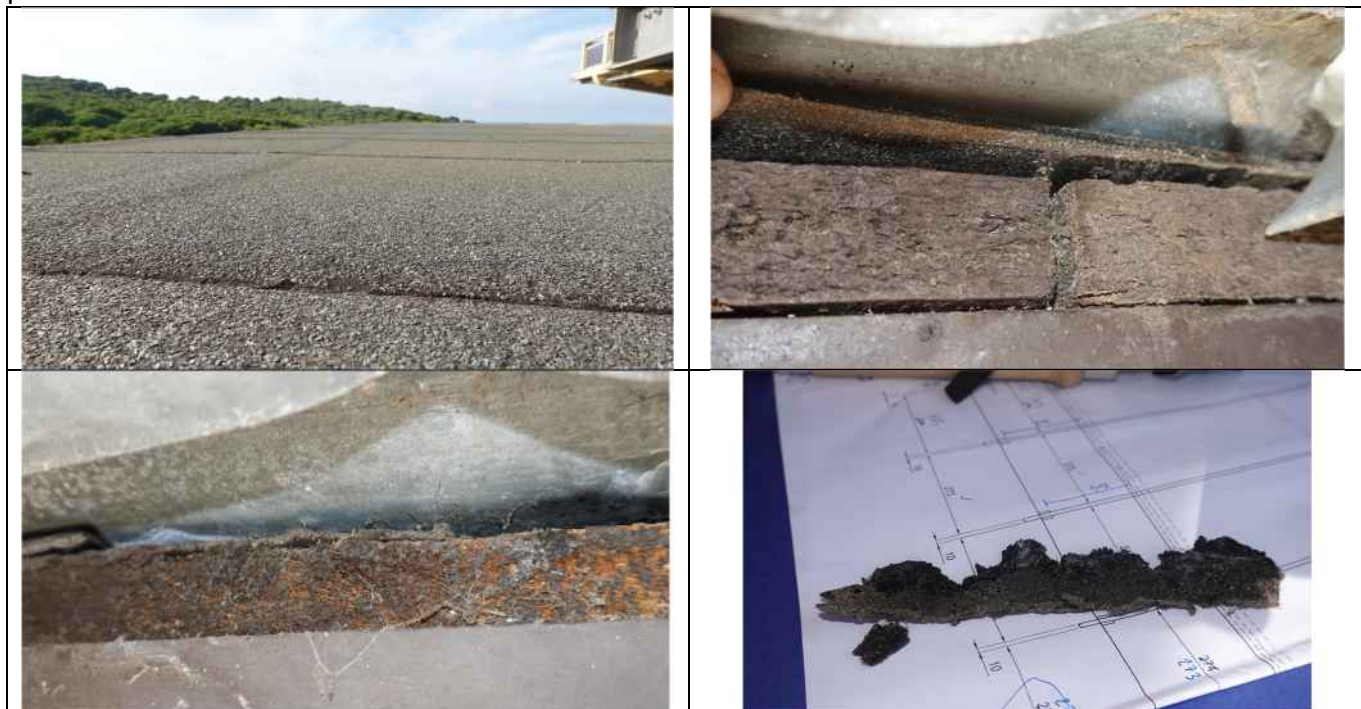
La couverture avec une pente relevée de 1.2% (<< à la pente minimale de 3% exigée pour une toiture étanchée sur supports bois) est une toiture étanchée bitume, assez récente, posée sur des plaques en bois de particules de type CTBH d'épaisseur 25 mm. Lors de notre inspection nous avons pu remarquer la présence d'une ancienne étanchéité :

Un échantillon de cette ancienne étanchéité a été prélevé avec précaution et a été remis au Maître d'Ouvrage pour une analyse afin de vérifier la présence d'amiante dans cette membrane.

Il semblerait qu'une nouvelle étanchéité (13 Kg/m²) ai été mise en œuvre sur une ancienne couverture de type bardeau bitumineux (poids 10 à 11 Kg/m²).

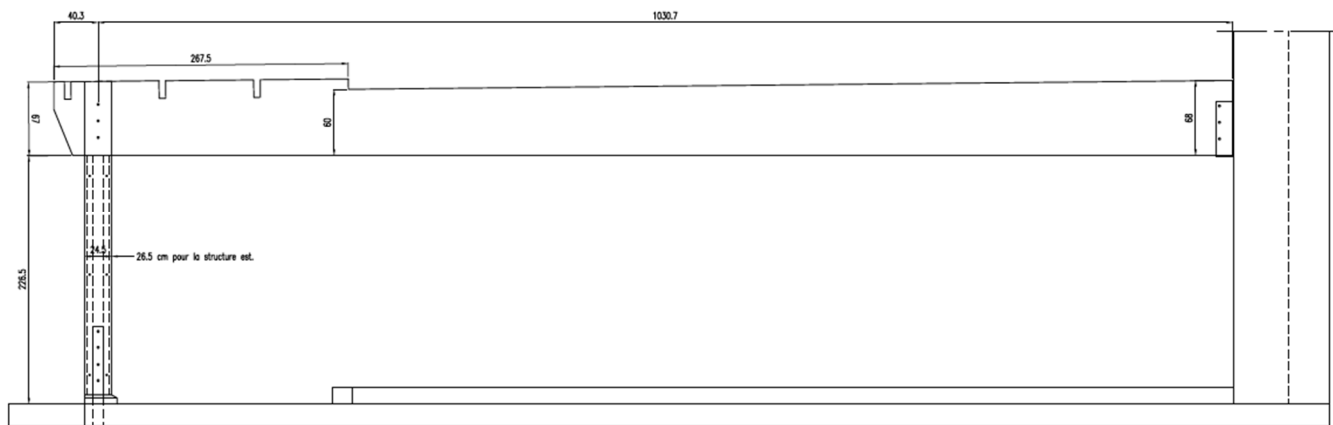
- De poutres en lamellées collées, arbalétrier, de sections à inertie variable 10x69x60x67cm avec des entailles pour le passage des pannes à l'extrémité. Une extrémité est fixée contre un voile maçonné par une ferrure métallique. La liaison de l'arbalétrier avec cette platine est réalisée par 3 boulons de diamètre 18 mm. La fixation de la ferrure contre la maçonnerie n'a pas pu être vérifiée, mais devra l'être avant tous travaux de réhabilitation ;

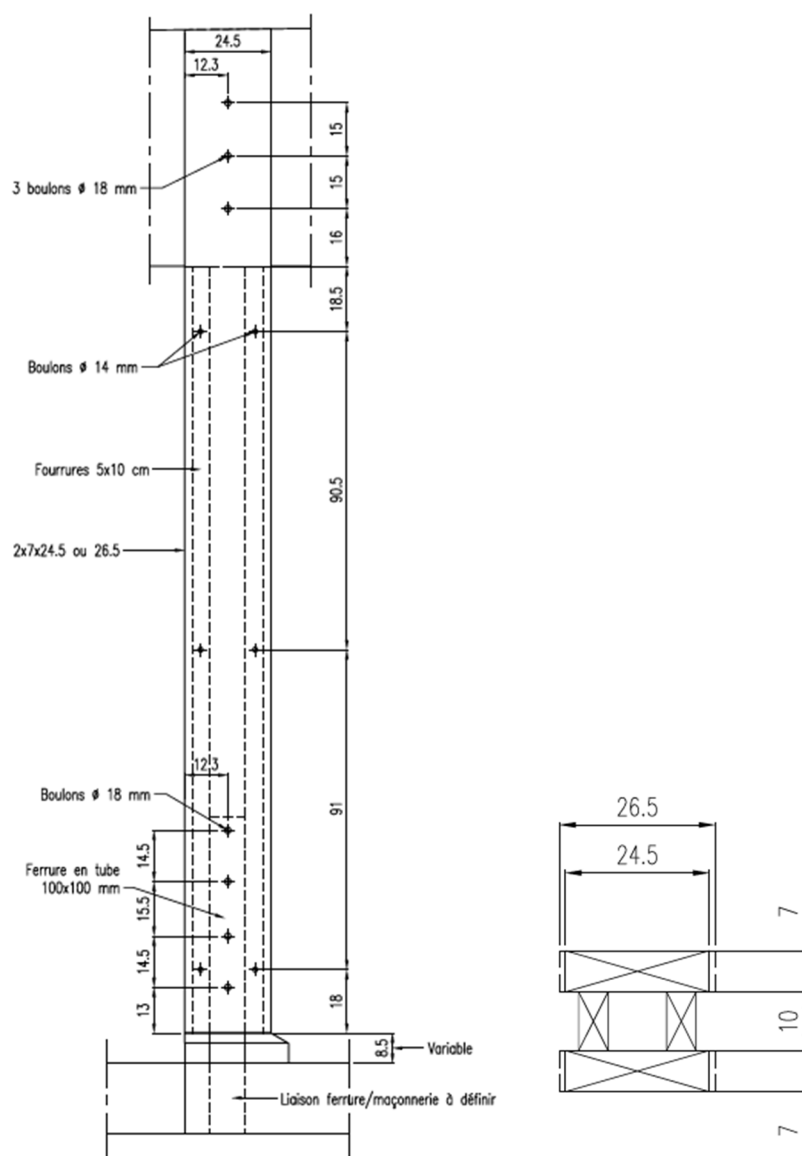
- De Poteaux en lamellés collés moisés de section 2x7x24.5 cm à l'ouest et 2x7x26.5 cm à l'est avec des fourrures en bois massif. L'assemblage au droit de l'arbalétrier est réalisé par 3 boulons de diamètre 18 mm (il est à noter que les fourrures en bois massif sont en appui sous l'arbalétrier). En pied une ferrure métallique en tube de 100x100 mm est disposée dans l'axe du poteau et relie celui-ci par 4 boulons de diamètre 18 mm. Les fourrures en bois massif de section 5/6x10 cm environ sont liaisonnées aux poteaux par 2x3 boulons de diamètre 14 mm. Pour la liaison de la ferrure en pied avec la maçonnerie, elle n'a pas pu être définie et devra être vérifiée avant tous travaux de réhabilitation ;

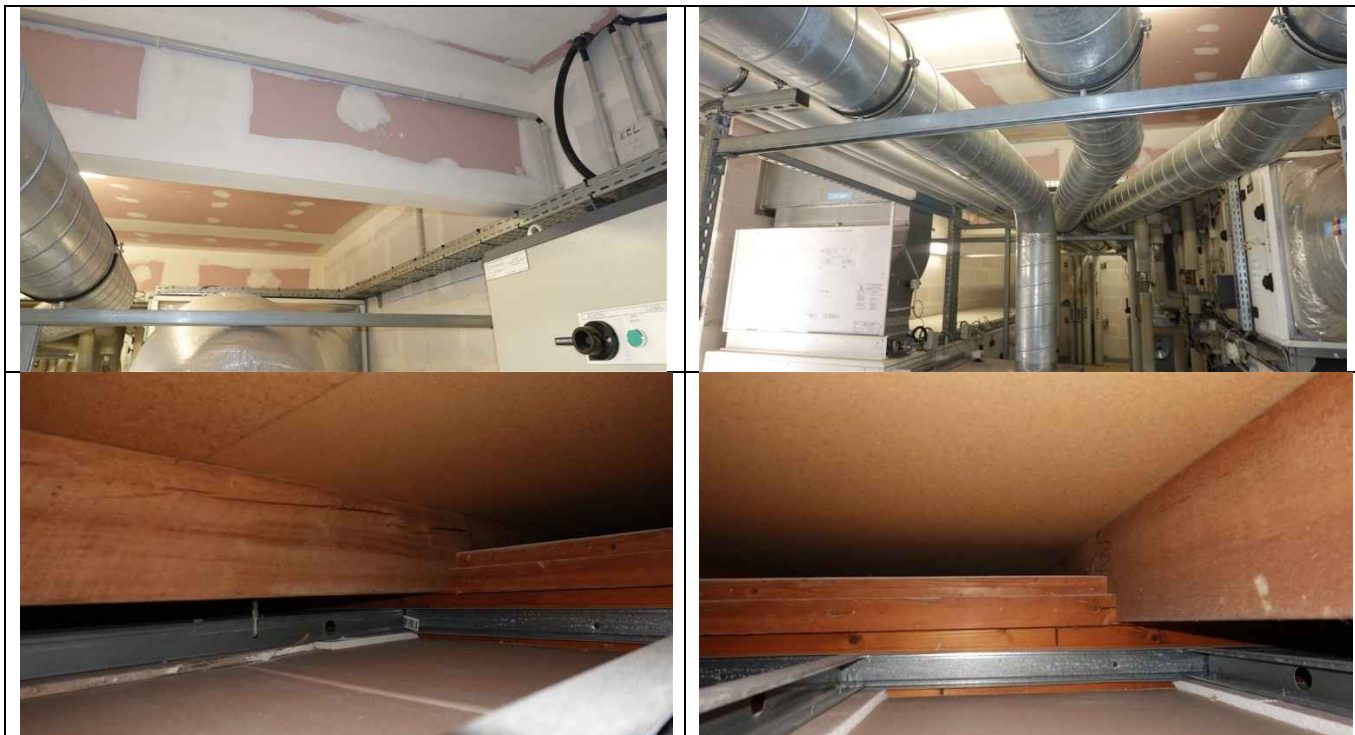
- Pour la zone est, un placoplâtre coupe-feu est disposé sous les pannes. Un trou de 60x60 cm a été fait afin de vérifier si la structure est identique à la structure disposée à l'ouest. Ce qui a pu être constaté.

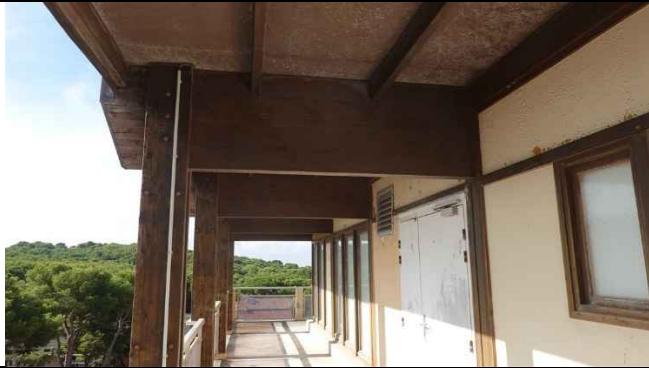
Files A et F. Les arbalétriers bois en lamellés collés sont situés à l'extérieur sur 2.5 mètres environ mais abrités en partie. Ces éléments sont en appui sur des poteaux bois en lamellés collés soumis aux intempéries.

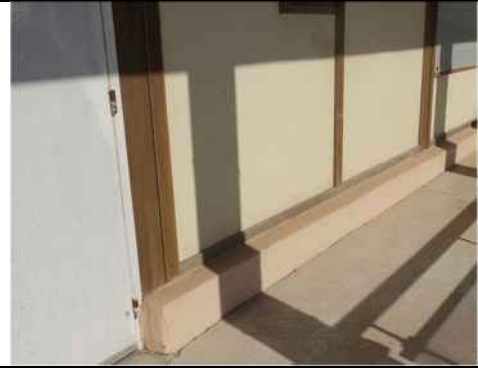
Files B et E. En retrait, des façades bois, avec quelques menuiseries et des plaquages amiantés en finition, sont disposées entre les arbalétriers. Elles reposent, sur des longrines maçonnées de 15 cm de haut environ. Un potelet en bois massif 6x8 cm environ est situé au droit des arbalétriers.

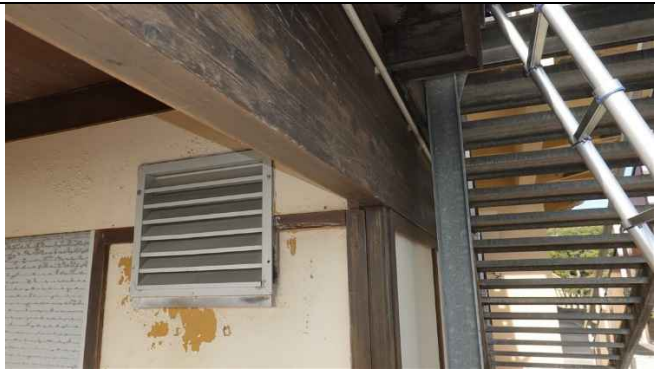
File 1, potelet bois sous arbalétrier bois au droit de la file E.

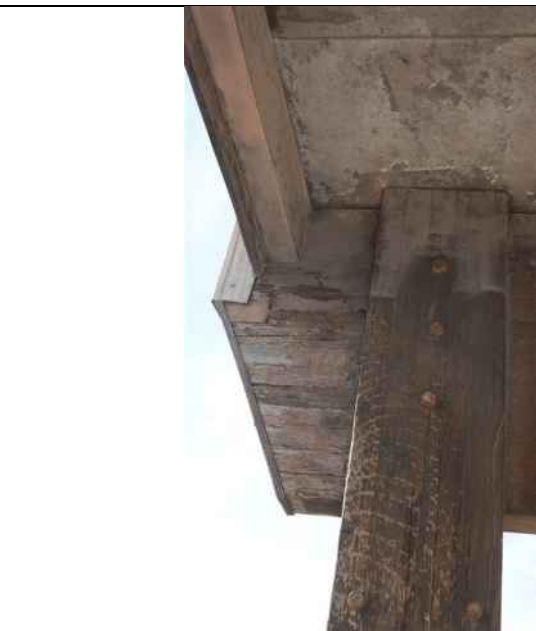
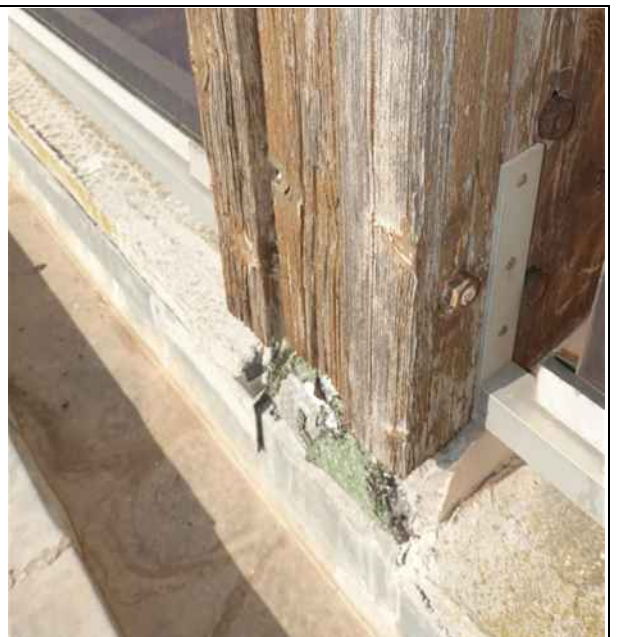
Fissuration de la longrine maçonnée, file 5/E.

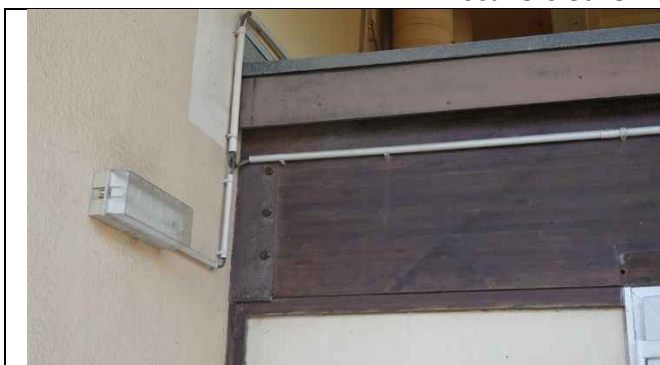
Fixation des arbalétriers contre le mur béton, files 1/C

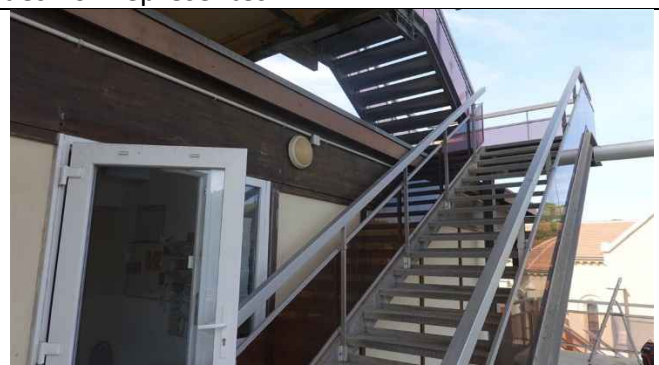
Rive avec présence de l'escalier métallique qui n'est pas en appui sur la structure bois. Files 1/C

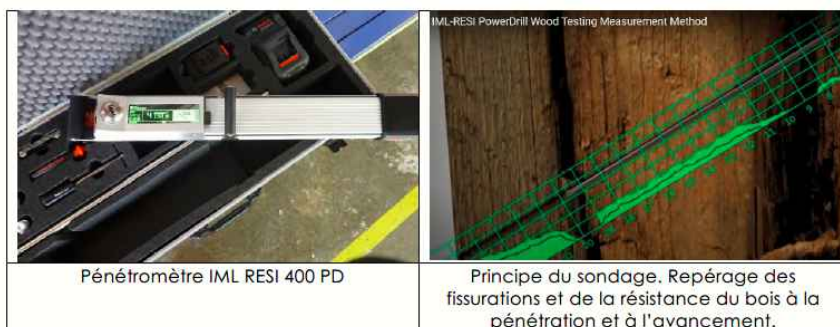
Vert résistance en rotation du foret, bleue résistance à l'avancement du foret.

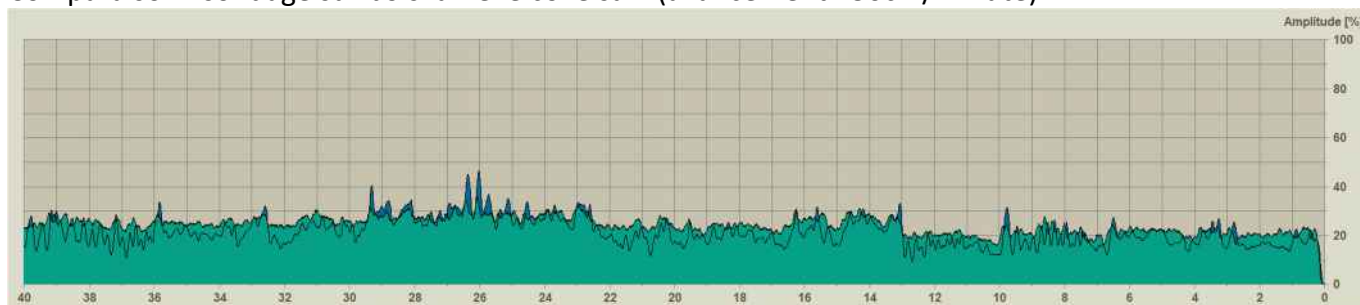
Comparaison : sondage sur bois lamellé collé sain (avancement 150cm/minute) :

Courbes de pénétration et d'avancement égale. Amplitude 20% constante.

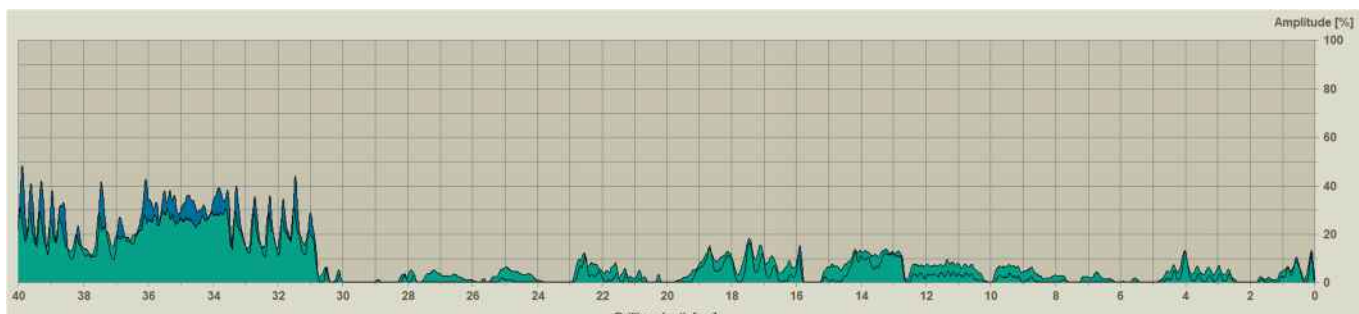
Sondage 2, arbalétrier files 5/A :

Perte de section importante au droit de l'assemblage plus de 30 cm sur 40 cm de matière sondée ...

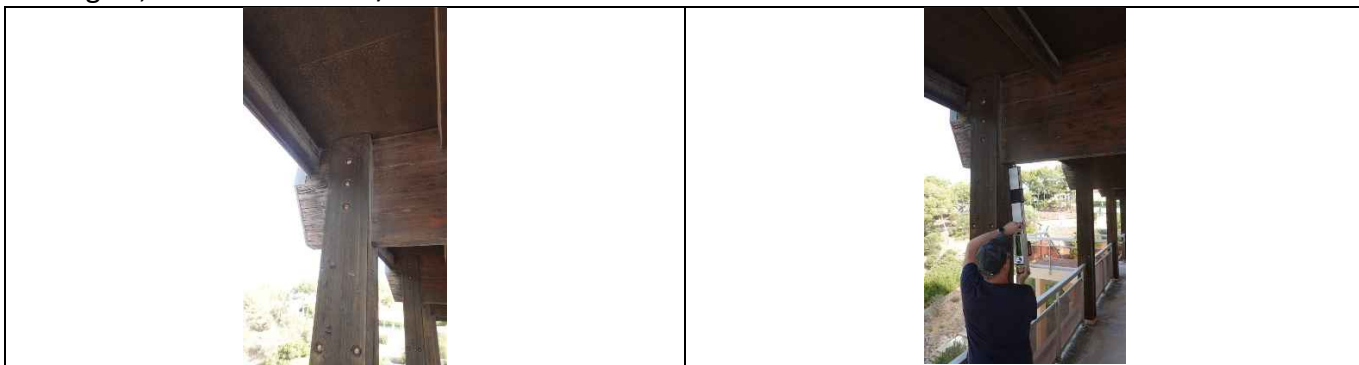
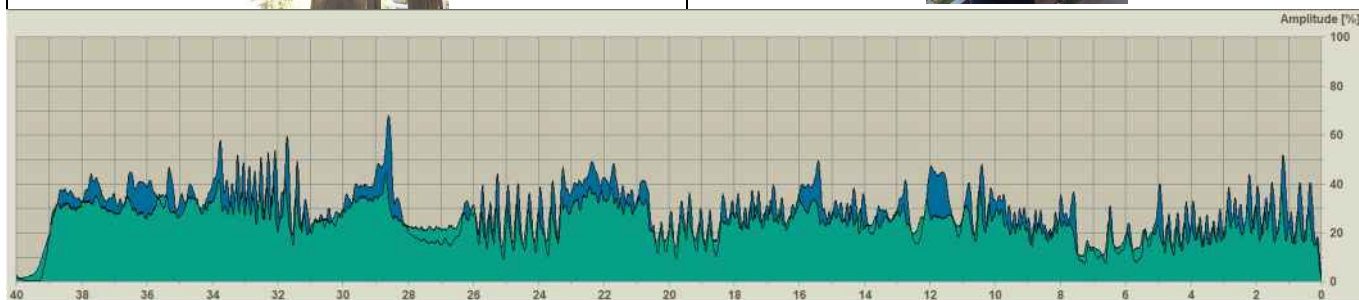
Sondage 3, arbalétrier files 4/A :

40 cm de matière sondée. Amplitude moyenne 20%. Bonne résistance de la section proche du poteau bois.

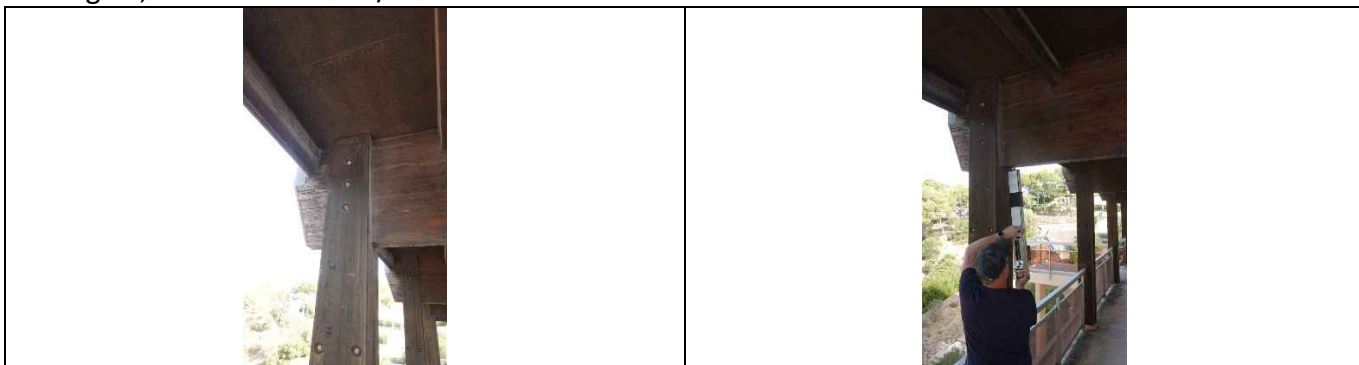
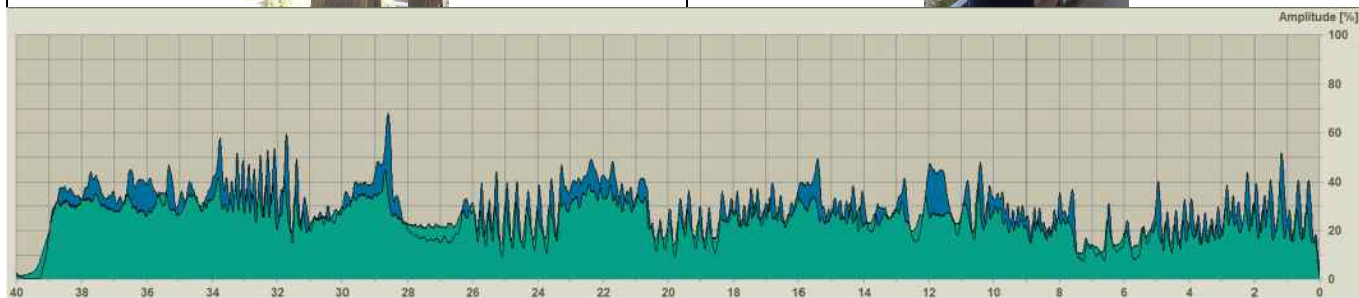
Sondage 4, arbalétrier files 4/A :

40 cm de matière sondée. Amplitude moyenne 20%. Bonne résistance de la section proche du poteau bois.

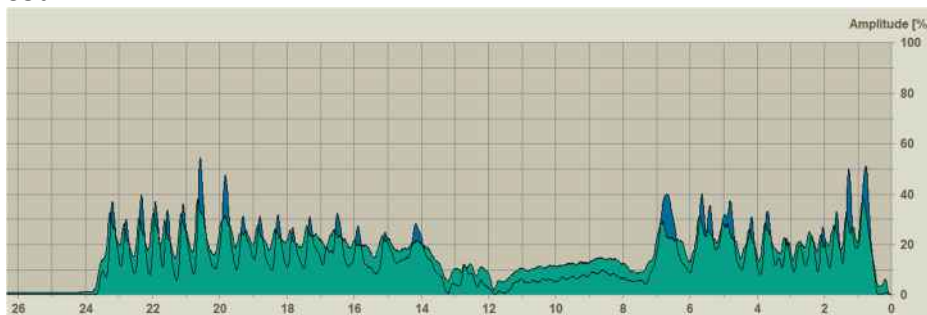
S5a :

Perte de section importante au droit de l'assemblage plus de 6 cm sur 24 cm de matière sondé.
Amplitude moyenne 18% soit 10% de réduction au droit du sondage.

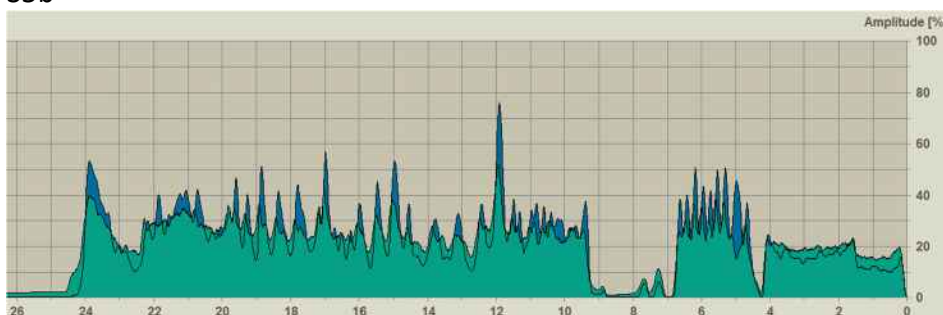
S5b

Perte de section au droit de l'assemblage plus de 3 cm sur 24 cm de matière sondé. Amplitude moyenne 18% soit 10% de réduction au droit du sondage.

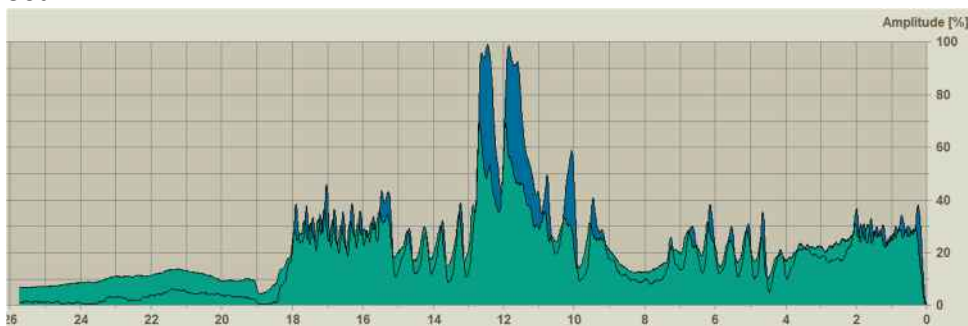
S6a :

Perturbation du a un nœud au droit du sondage entre 11 et 13 cm. Perte de section de 18 cm jusqu'à 24 cm : 6 cm. Amplitude moyenne 18% soit 10% de réduction au droit du sondage.

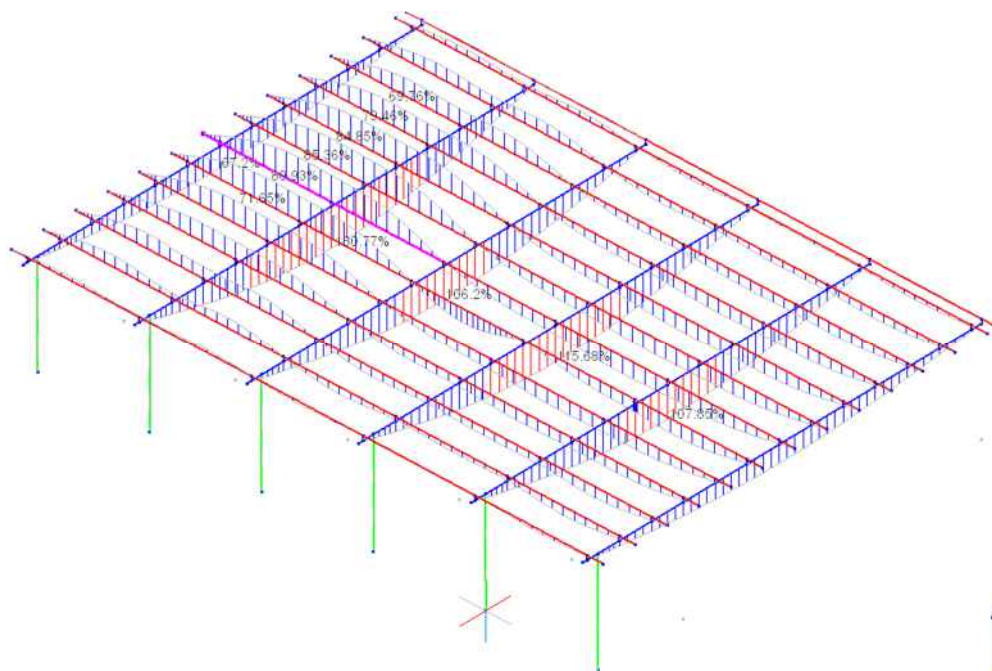
Arbalétriers maximum 130 %

Lors de notre déplacement nous n'avons pas décelé de grosse déformée. Il se peut que les arbalétriers aient été fabriqués avec une contreflèche de fabrication. Avec 2 cm de contreflèche, la déformée aurait été correcte. Il faudra s'en assurer lors de la phase confortement.

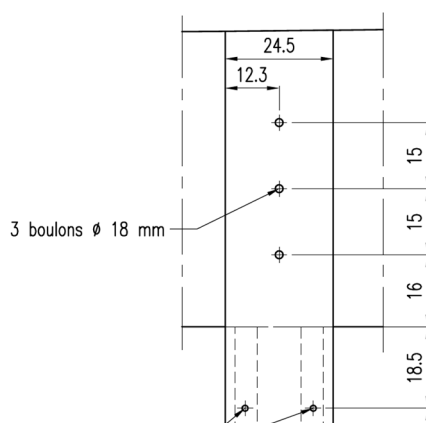
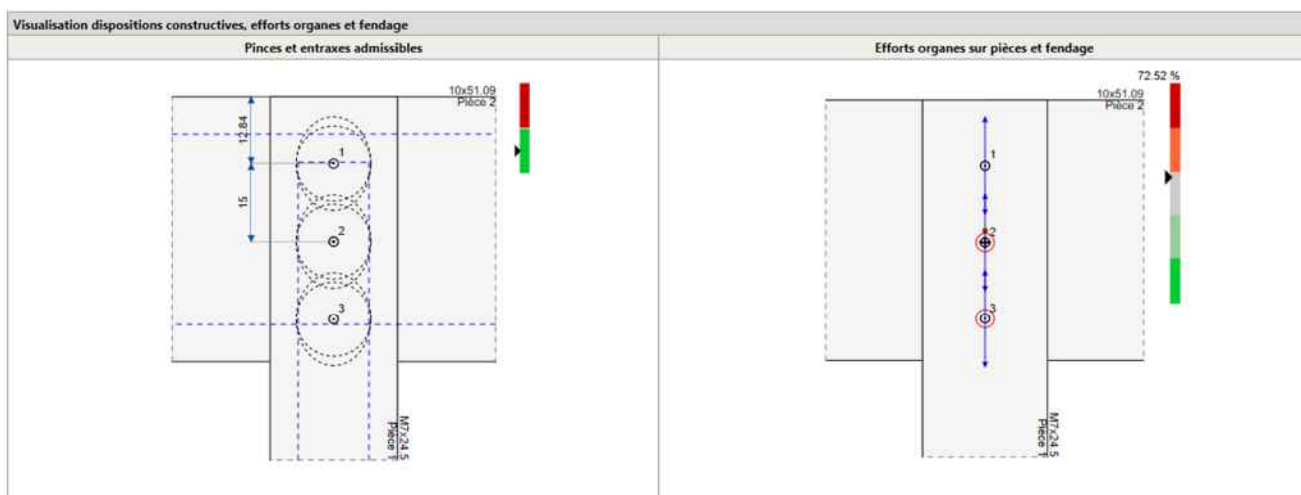
A. Assemblages arbalétrier/poteaux

A l'origine, taux de travail maximum : 72.5%

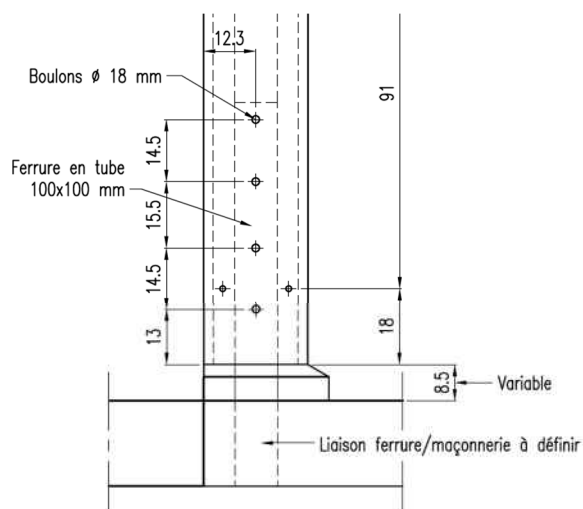
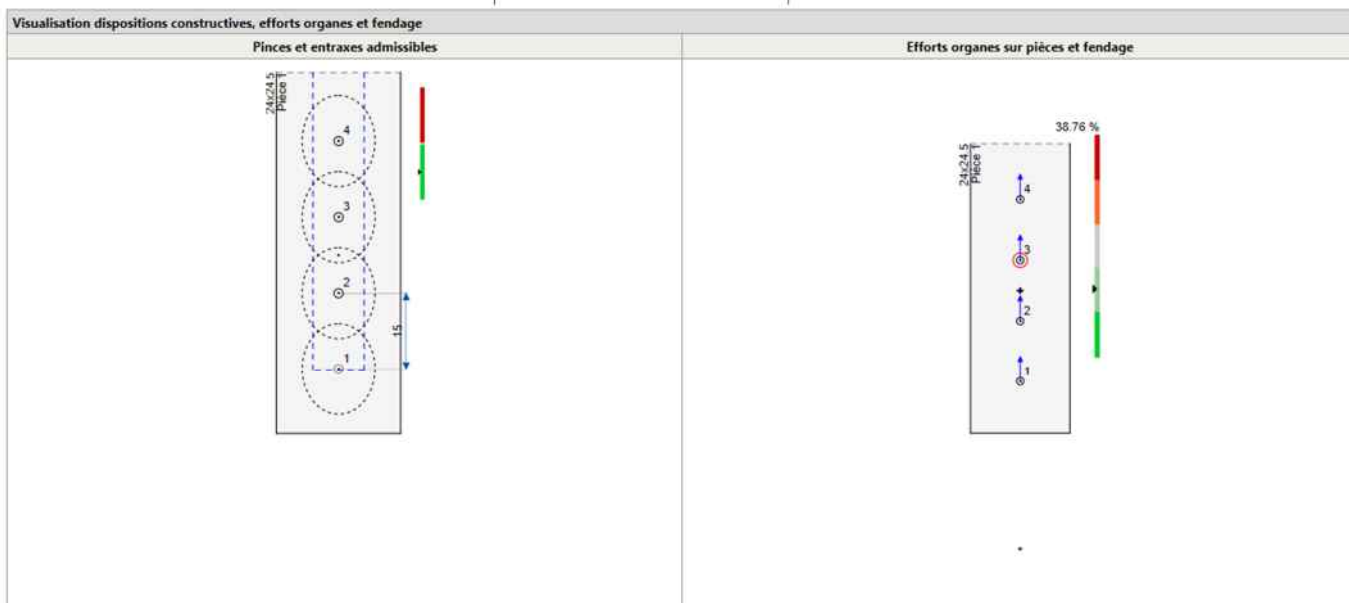
B. Assemblage poteau/platine métallique

A l'origine taux de travail maximum : 38.7%

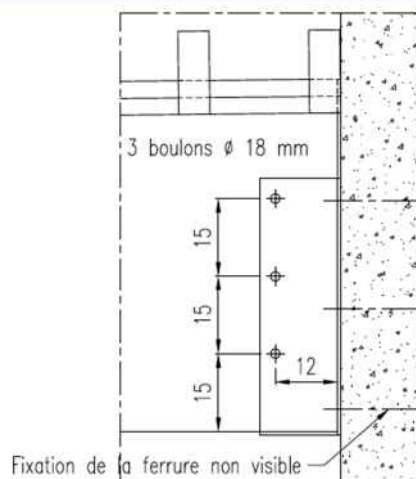
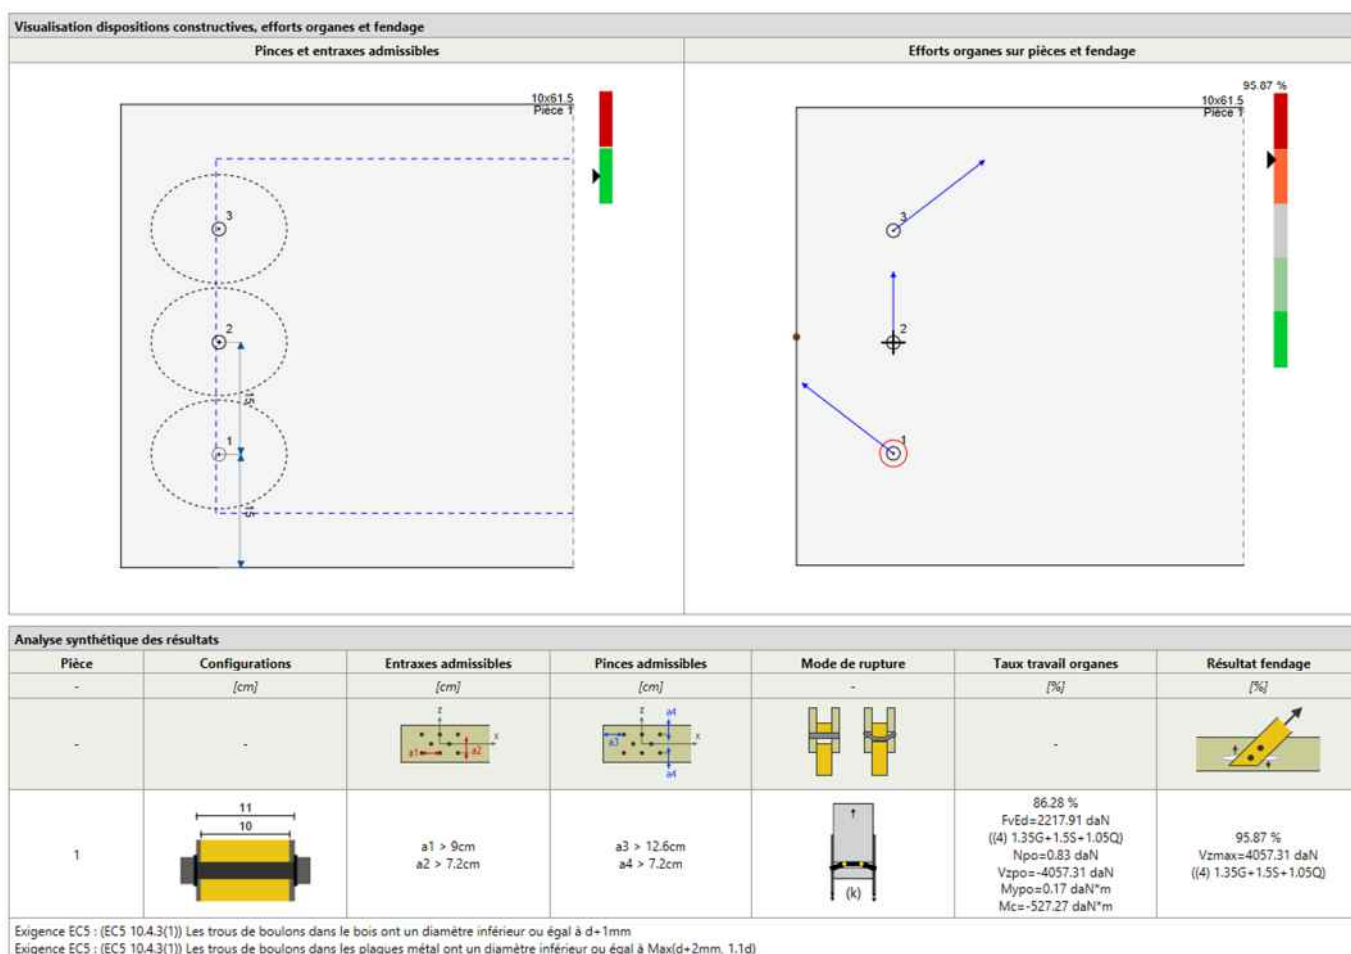
C. Assemblage arbalétrier/ferrure

A l'origine taux de travail maximum : 95.8%

Note : En ce qui concerne la fixation de la ferrure contre la maçonnerie elle n'a pas pu être visitée. Lors des confortements, il faudra réaliser un sondage destructif afin de vérifier cette fixation.

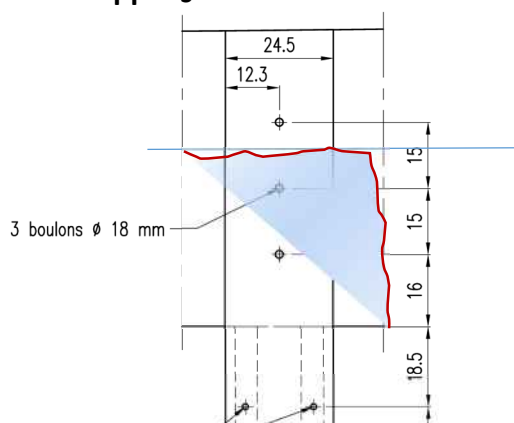
E. Assemblages arbalétrier/poteaux

Taux de travail maximum : 224%. L'arbalétrier dégradé appui sur les fourrures bois !
A CONFORTER EN URGENCE

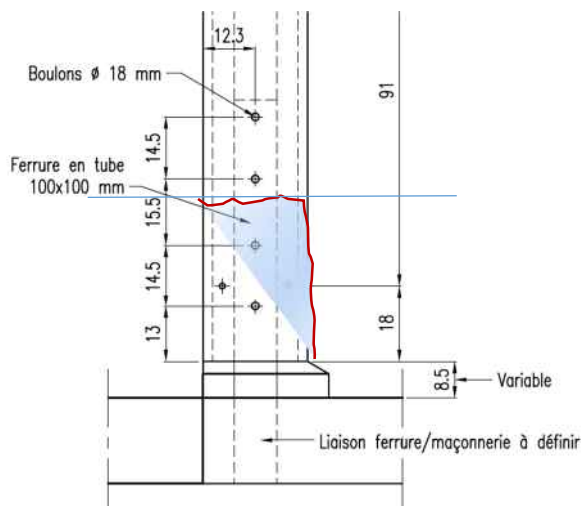
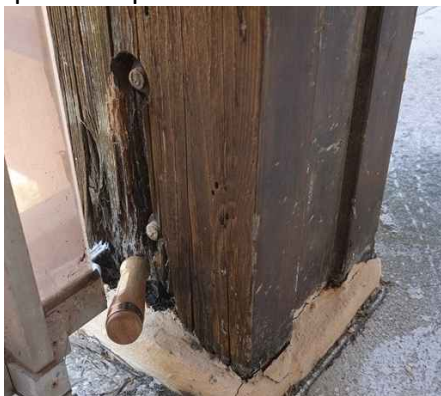
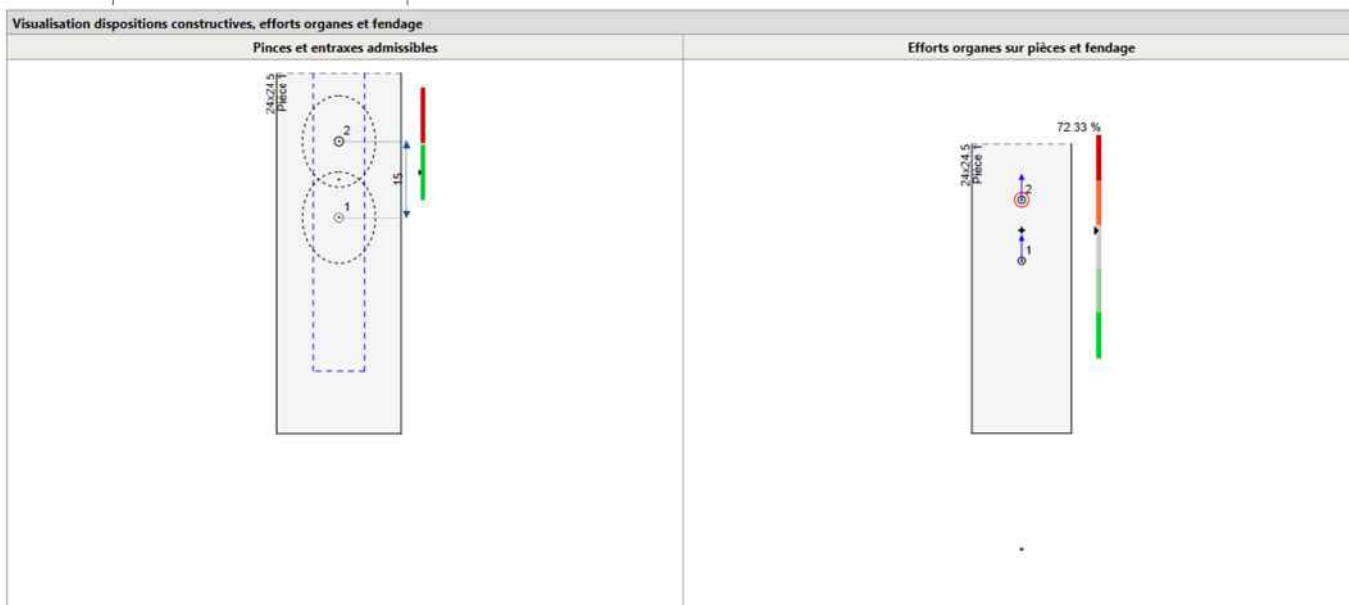
Zones détériorées en bleue : nous prendrons en compte uniquement 2 boulons sur les quatre : optimiste.

Analyse synthétique des résultats						
Pièce	Configurations	Entraxes admissibles	Pincettes admissibles	Mode de rupture	Taux travail organes	Résultat fendage
-	[cm]	[cm]	[cm]	-	[%]	[%]
1		 a1 > 9cm a2 > 7.2cm	 a3 > 12.6cm a4 > 7.2cm		72.33 % FvEd=1396.14 daN (1.35G+1.55+1.05Q) Npo=-2792.28 daN Vzpo=0 daN Mc=0 daN*m	0 % Vzmax=0.01 daN (1.35G+1.55)
