DIAG 01

HOPITAL RENEE SABRAN

DIAGNOSTIC PAVILLON RHONE – R+2

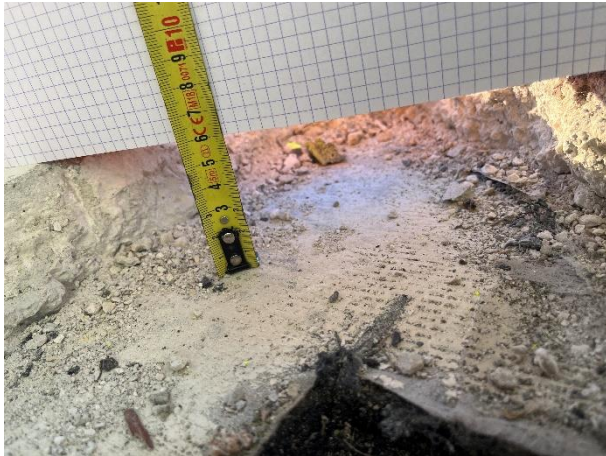
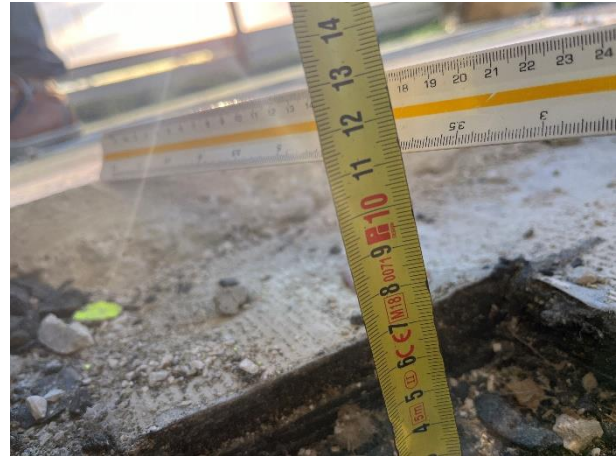
- 1^{ère} couche : 6 cm de béton
- 2^{ème} couche : 5 cm d'étanchéité
- 3^{ème} couche : 4 cm d'isolant (type chanvre)

Photo 25 & 26 : Sondage coursive

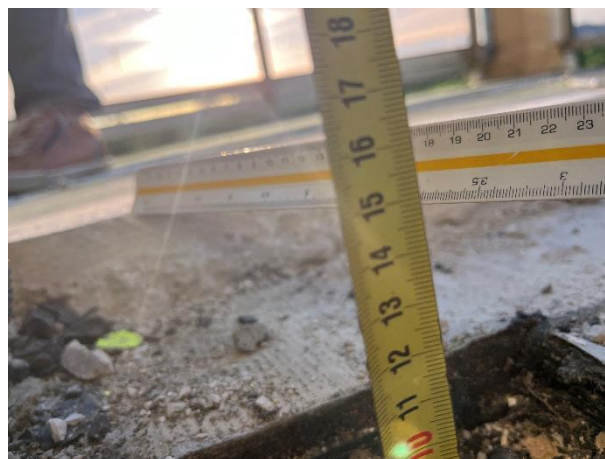
Photo 27 : Sondage coursive

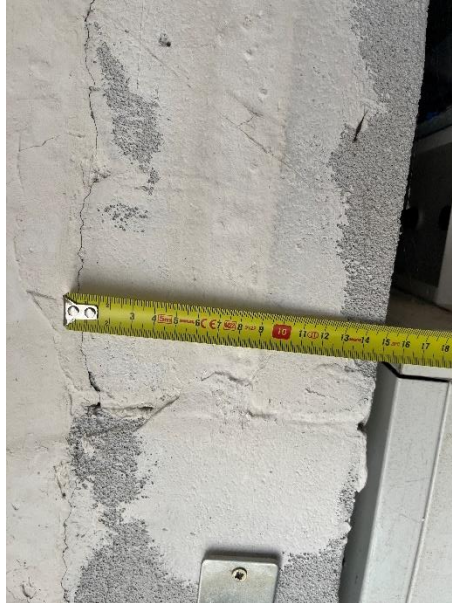
Sous l'aile Ouest de la structure bois, il y a des murs en ossatures bois, le bureau d'études BOIS ETUDES HULIN nous a donné une descente de charge de 150 kg/ml. Sous l'aile Est en plus du mur en ossature bois il y a un mur en béton cellulaire pour le coupe-feu des installations techniques. Le mur mesure 15cm soit un poids de 300 kg/ml.

Photo 28 : Epaisseur beton cellulaire 15cm

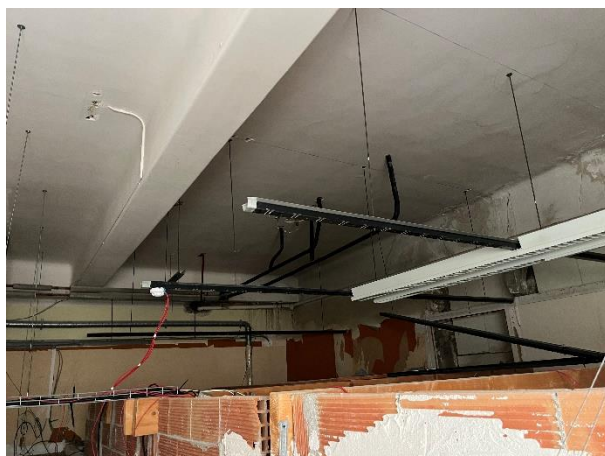
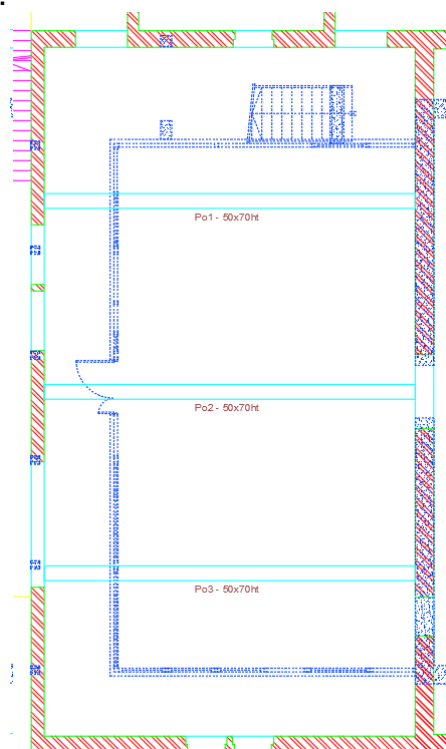
Les poutres béton mesurent 50x70ht (plancher compris) et le plancher entre les poutres est un plancher poutrelle hourdis en brique.

Photo 32 & 33 : Poutre béton 50x70ht du plancher de l'aile Ouest & plan de repérage des poutres béton
