*Affaire : SO35.16.2200  
DIAGNOSTIC 2<sup>e</sup> RMAT  
35 BRUZ*

## **DIAG.008 PEINTURE W DIAGNOSTIC TECHNIQUE DES TOITURES**

**A Rennes(35), le jeudi 8 juin 2017**

**PHASE DIAG**

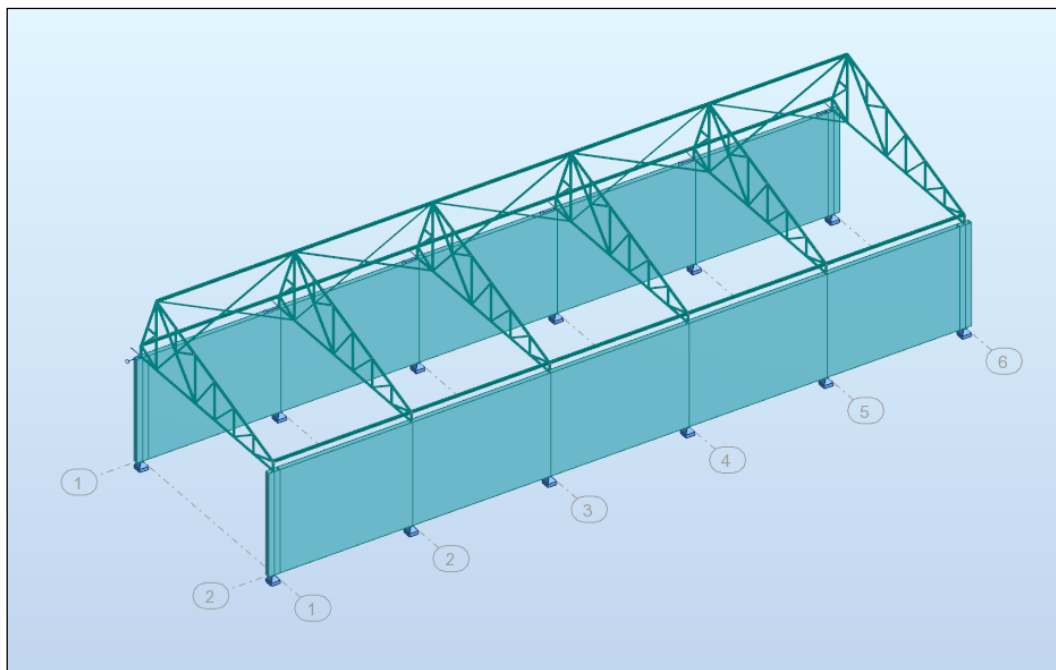
### 6.3.1 Description de la charpente existante

- Shed treillis métallique composés de :
  - Membrures, montants et diagonales en cornière métalliques.
  - Les fermes sont espacés tous les 6.00m avec une portée d'environ 8.90m environ
- Pannes métallique
  - Les pannes sont considérées isostatiques
  - Présence de lien permettant le maintien hors plan des pannes (faux en Shedisol plafond sous rampant)
- Stabilité de l'ouvrage :
  - La stabilité transversale est assurée par la maçonnerie autostable.
  - Les sheds sont posés sur corbeau béton et sont considérés articulés sur appui
  - La stabilité longitudinale est assurée par la maçonnerie.
  - Pas de présence de poutres au vent (le faux plafond en le shedisol ne permet pas une vision globale de la charpente).
- Gros œuvre
  - Présence de mur aggloméré toute hauteur sur chaque long pan.
  - On note également la présence de porte sectionnelle en pignons.

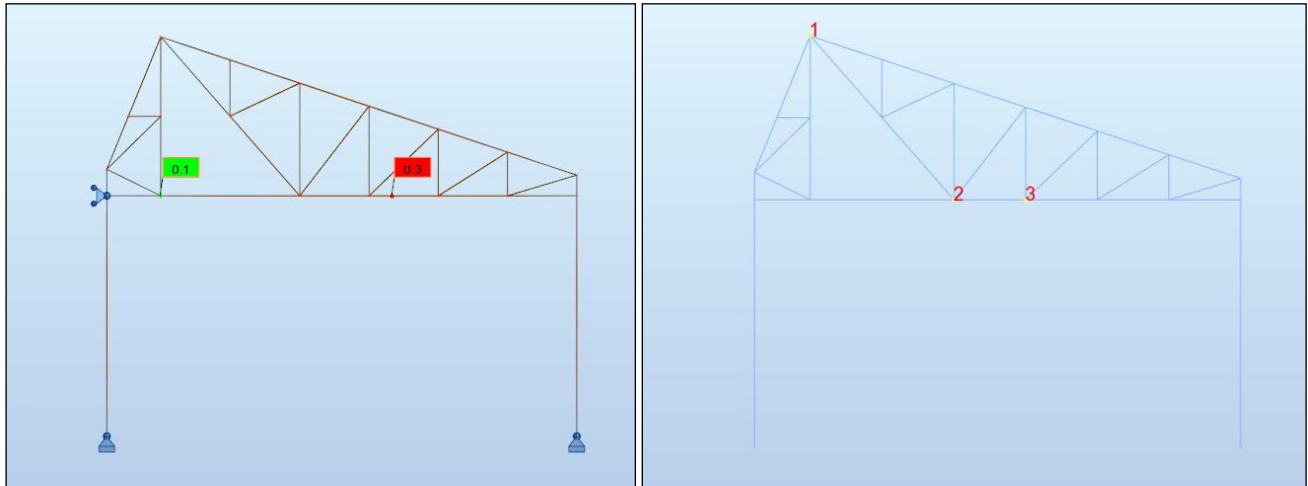
→ Partie « portique » :

Noeud/Cas	UX [cm]	UZ [cm]	RY [Rad]
1/ DEP+	0,1	0,0	0,002
1/ DEP-	-0,0	-0,1	-0,000
2/ DEP+	0,0	0,1	0,000
2/ DEP-	-0,0	-0,3	-0,000
3/ DEP+	0,0	0,1	0,000
3/ DEP-	-0,0	-0,3	0,000

Correct

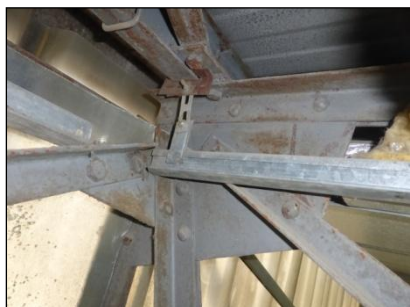
#### Hypothèse d'assemblage membrure supérieure:

- Gousset ép4mm + 2 x L50x5
- 3 rivets tête Ø19mm S235

- Effort 2341 daN < 3 rivets tête Ø19mm (double cisaillement) = 13028 daN

Taux de travail de l'assemblage - 18% Correct

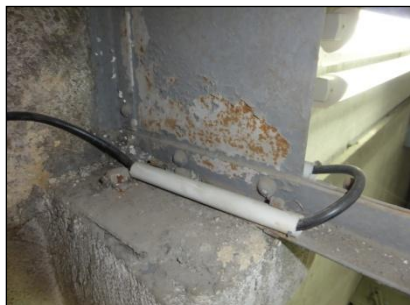
#### Hypothèse d'assemblage membrure inférieure:

- Gousset ép4mm + 2 x L40x4
- 3 rivets tête Ø19mm S235

- Effort 3295 daN < 3 rivets tête Ø19mm (double cisaillement) = 13028 daN

Taux de travail de l'assemblage - 25% Correct

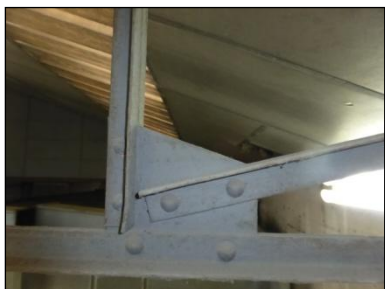
#### Hypothèse d'assemblage diagonales sur membrures:

- Gousset ép4mm + 2 x L40x4
- 3 rivets tête Ø19mm S235
