SERTCO

*Affaire : SO35.16.2200
DIAGNOSTIC 2^e RMAT
35 BRUZ*

DIAG.008 MENUISERIE W DIAGNOSTIC TECHNIQUE DES TOITURES

A Rennes(35), le jeudi 8 juin 2017

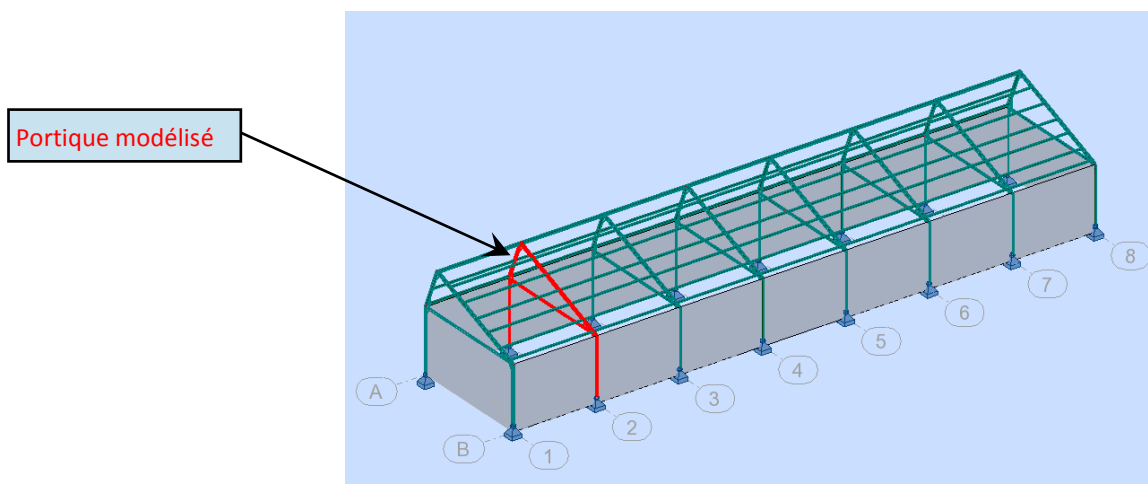
6.3.3.1 Repérage des portiques vérifiés

Afin de vérifier les sections des portiques et obtenir les efforts dans les assemblages, les portiques les plus sollicités ont été modélisés sur le logiciel de calcul Robot sous charges actuelles.
