*Affaire : SO35.16.2200
DIAGNOSTIC 2e RMAT
35 BRUZ*

DIAG.007 W DIAGNOSTIC TECHNIQUE DES TOITURES

PHASE DIAG

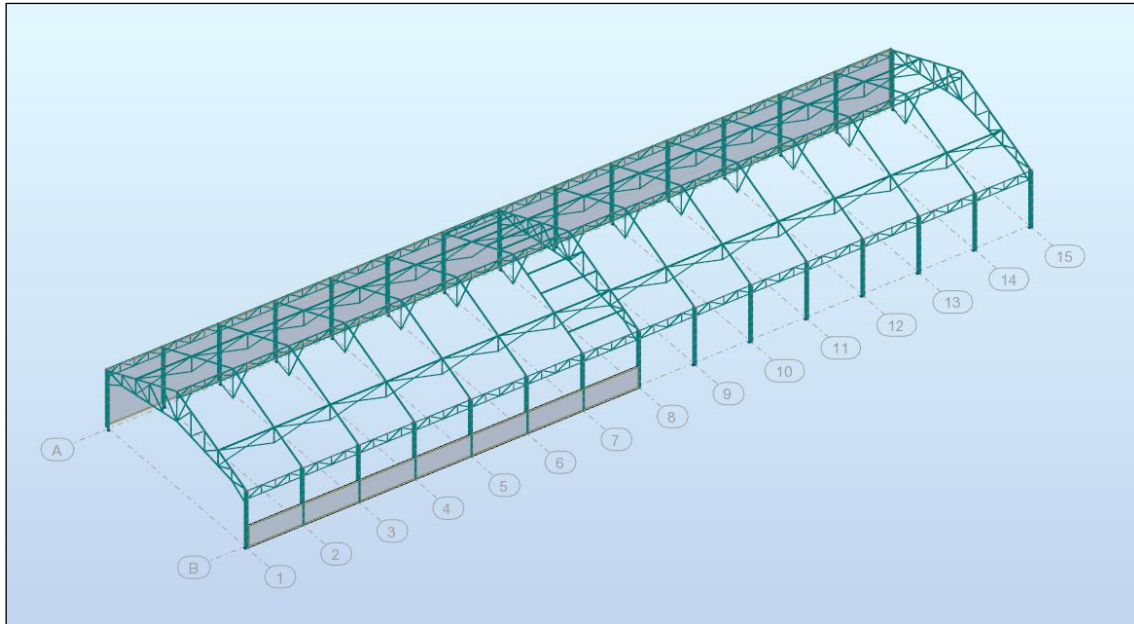
- Portiques treillis bi pente métallique composés de :
 - Poteaux treillis métallique en cornières et plats.
 - Fermes treillis métalliques constitué montants et diagonales en cornière.

- Les portiques sont espacés tous les 5.00m avec une portée d'environ 17.40m environ.
- Pannes métallique
 - Les pannes sont considérées posées sur 2 appuis

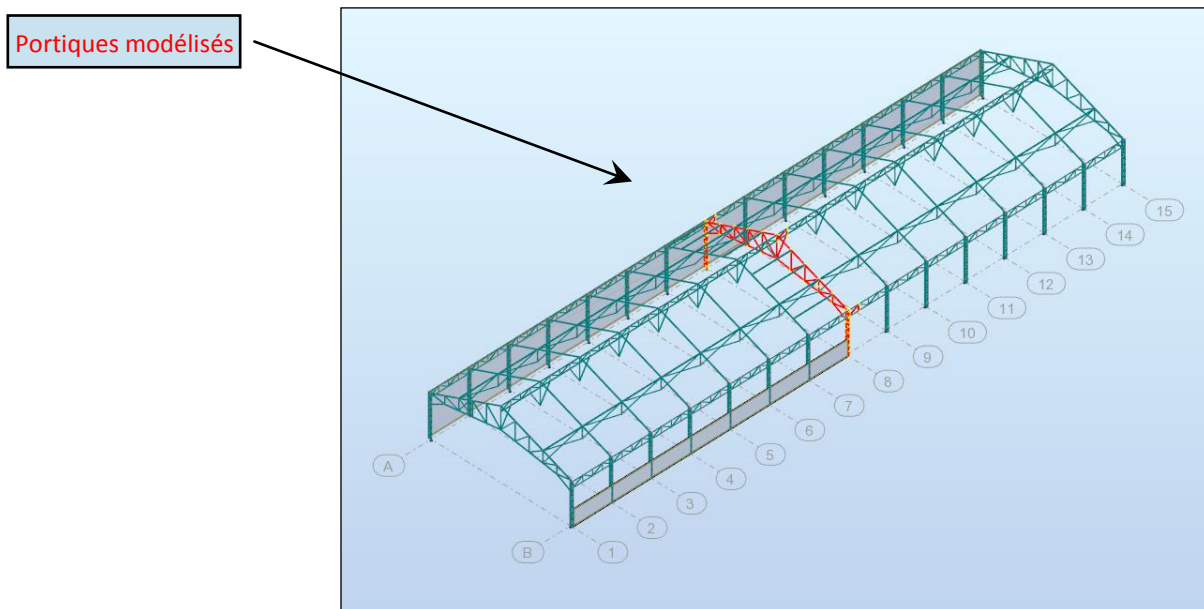
6.3.3.1 Repérage des portiques vérifiés

Afin de vérifier les sections des portiques et obtenir les efforts dans les assemblages, les portiques les plus sollicités ont été modélisés sur le logiciel de calcul Robot sous charges actuelles.
