USID de Rennes

Quartier Foch – Bâtiment 0024

INSPECTION PERIODIQUE ELEMENTAIRE 2019

COMPOSANT 0028 *(AT. AUTOS)*
ETABLISSEMENT INGENIEUR GENERAL WILTZ

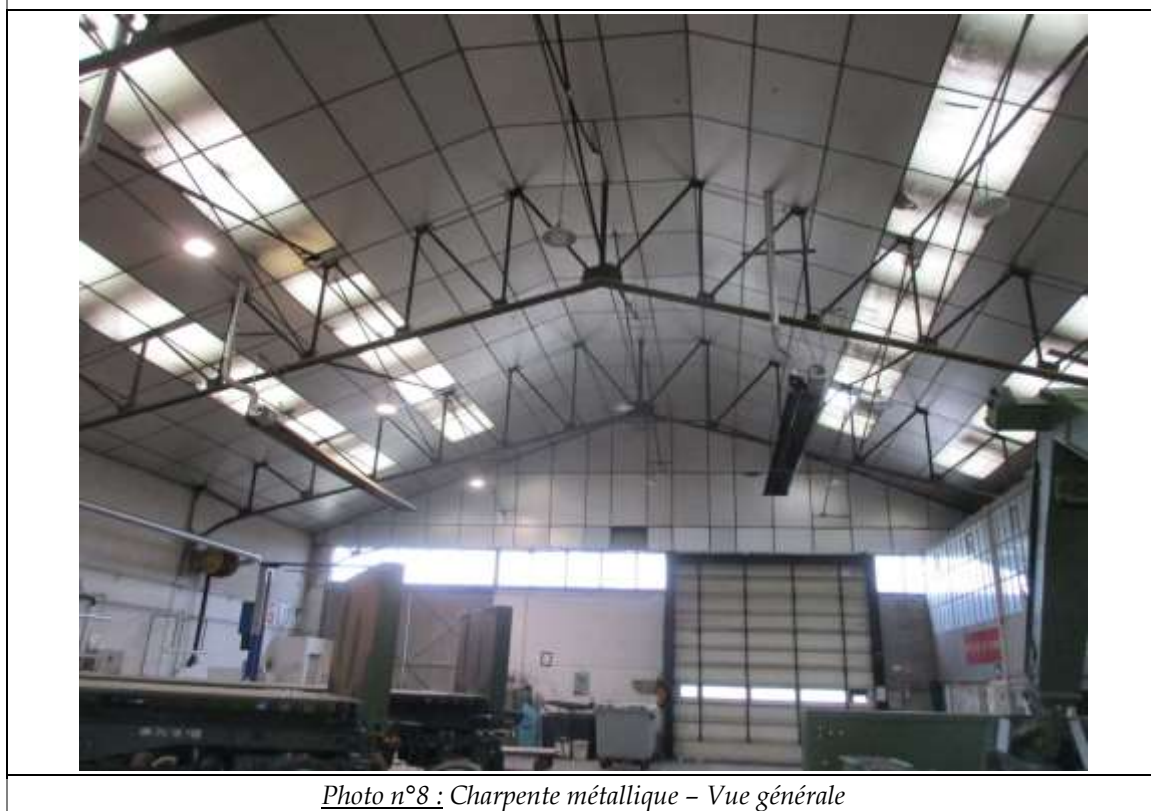
Photo n°8 : Charpente métallique – Vue générale

La structure métallique est en bon état. On observe quelques zones d'enrouillement sur les profilés de la charpente. On note toutefois un enrouillement généralisé des poteaux exposés aux intempéries ainsi qu'une amorce de corrosion feuilletante en pied d'un poteau. Le dallage ne présente pas de désordres majeurs.
