SERTCO

*Affaire : SO35.16.2200
DIAGNOSTIC 2e RMAT
35 BRUZ*

DIAG.159 W DIAGNOSTIC TECHNIQUE DES TOITURES

A Rennes(35), le mardi 23 mai 2017

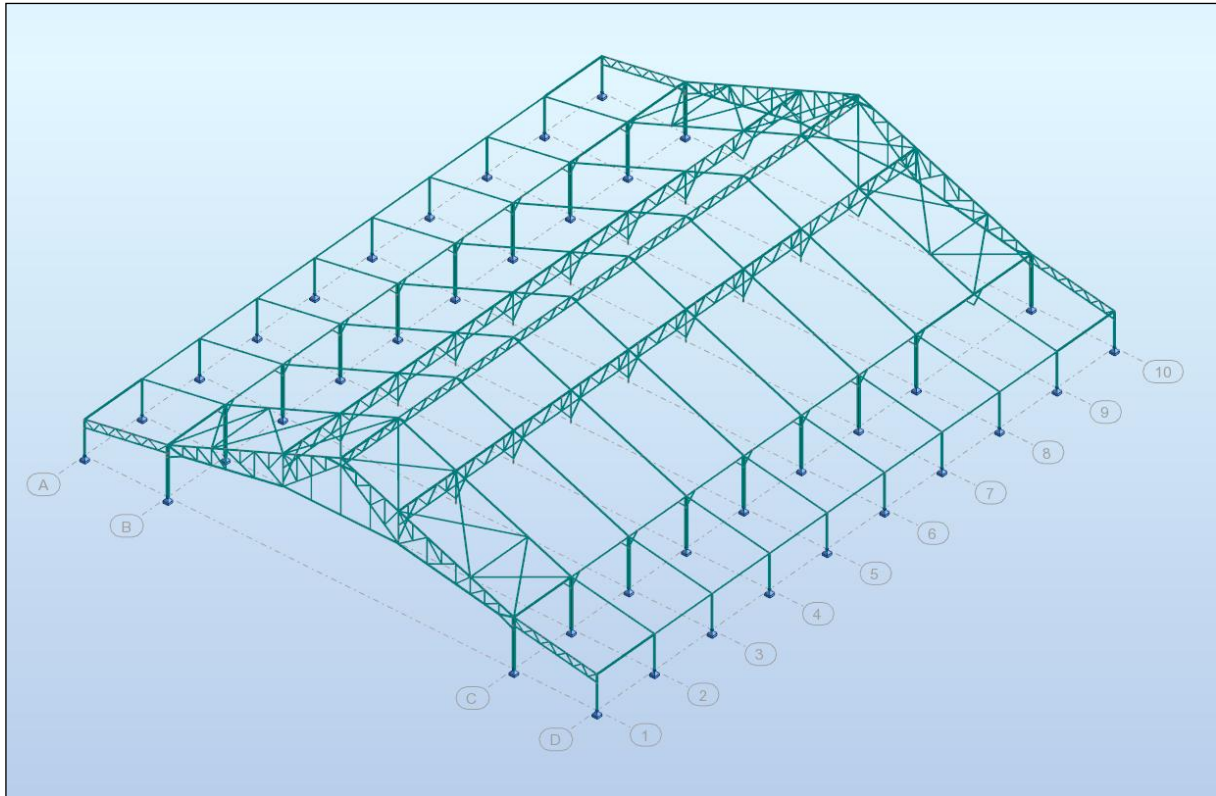
→ charpente treillis bi pente métallique composés en 3 parties :

- Poteaux métalliques en profilés commerce
- Les portiques sont espacés tous les 6.10m
- La partie centrale entre les files B et C :
 - Fermes treillis métalliques constitué montants et diagonales en cornière
 - Portée d'environ 30.90m environ.
- Les 2 parties aux extrémités entre les files A et B et les files C et D :
 - Poutres treillis métalliques constitué de diagonales en cornière.
 - Portée d'environ 7.40m environ

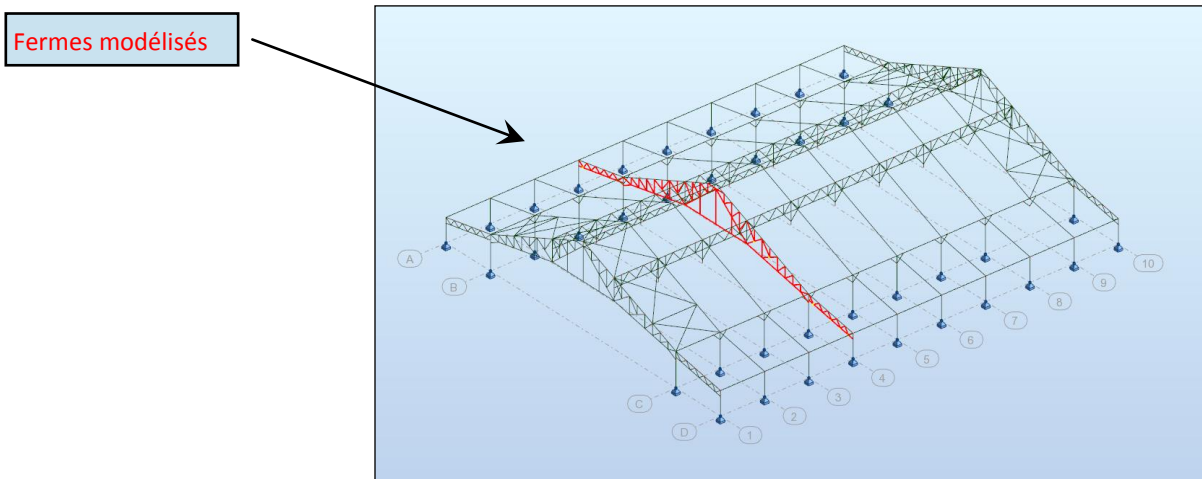
6.3.3.1 Repérage des portiques vérifiés

Afin de vérifier les sections des portiques et obtenir les efforts dans les assemblages, les portiques les plus sollicités ont été modélisés sur le logiciel de calcul Robot sous charges actuelles.

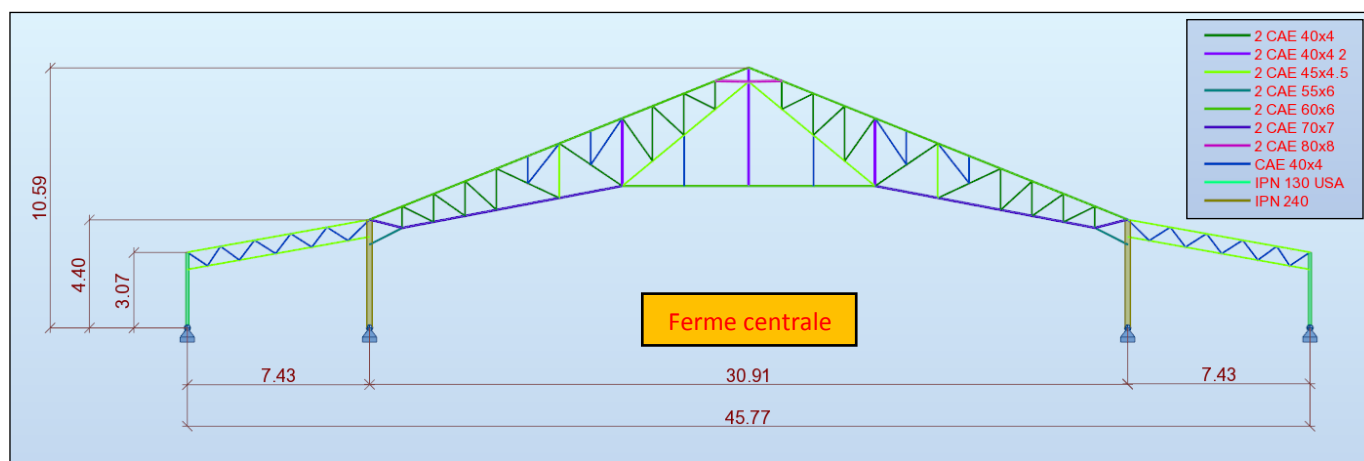
6.3.3.2 Vérification des sections du portique file 4

Contraintes sous charges actuelles

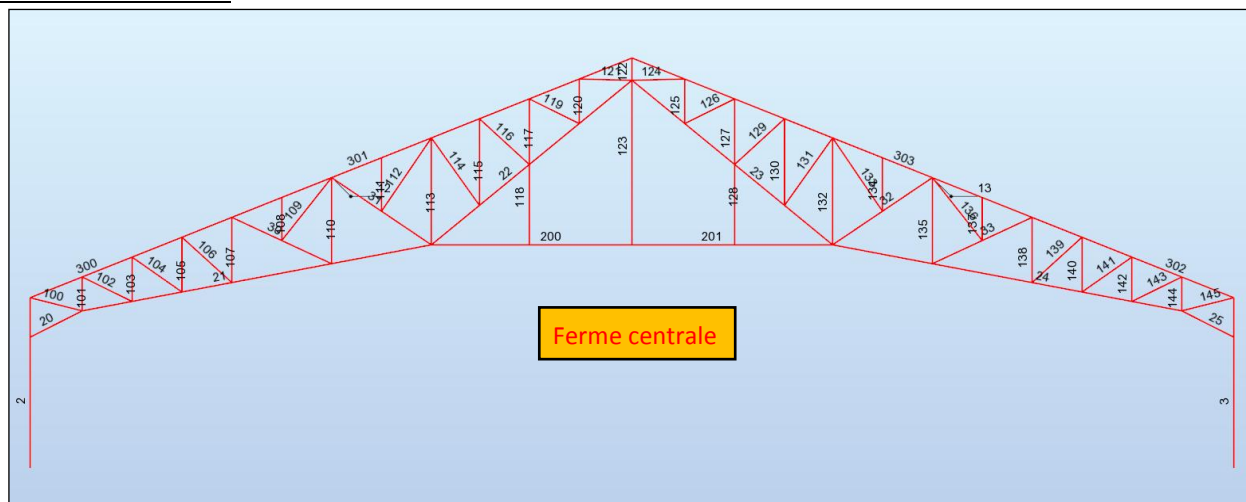
Localisation des barres

Pièce	Profil	Matériau	Lay	Laz	Ratio	Cas
10 Membrane_su	2 CAE 45x4.5	ACIER	100.34	365.41	16.72	11 EFF /45/
11 Membrane_su	2 CAE 45x4.5	ACIER	100.34	365.41	16.72	11 EFF /43/
12 Membrane sup	2 CAE 60x6	ACIER	66.01	203.95	107.78	11 EFF /6/
13 Membrane sup	2 CAE 60x6	ACIER	66.01	203.95	107.78	11 EFF /4/

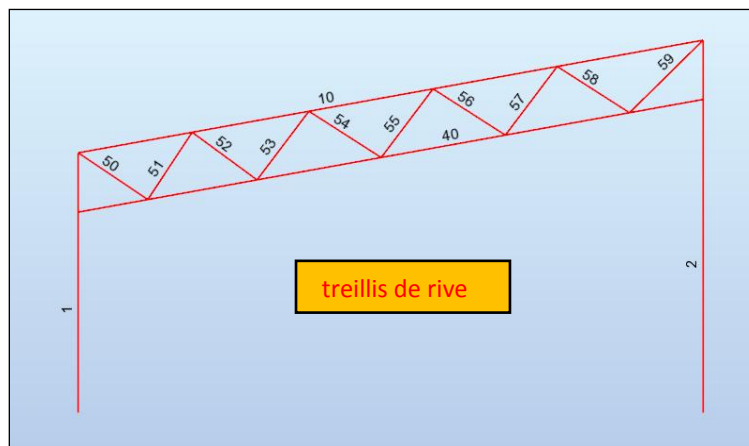
Localisation des barres

Pièce	Profil	Matériau	Lay	Laz	Ratio	Cas
101 Diagonale_C	2 CAE 40x4	ACIER	58.14	47.02	0.64	11 EFF /15/
102 Diagonale_C	2 CAE 40x4	ACIER	94.85	76.70	0.78	11 EFF /15/
103 Diagonale_C	2 CAE 40x4	ACIER	76.04	61.49	0.53	11 EFF /15/
104 Diagonale_C	2 CAE 40x4	ACIER	104.01	84.11	0.47	11 EFF /15/
105 Diagonale_C	2 CAE 40x4	ACIER	93.93	75.96	0.47	11 EFF /15/
106 Diagonale_C	2 CAE 40x4	ACIER	115.24	93.19	0.30	11 EFF /15/
107 Diagonale_C	2 CAE 40x4	ACIER	111.83	90.43	0.42	11 EFF /15/
108 Diagonale_C	CAE 40x4	ACIER	73.79	92.24	0.13	11 EFF /15/
109 Diagonale_C	CAE 40x4	ACIER	137.36	171.70	0.22	11 EFF /45/
110 Diagonale_C	2 CAE 45x4.5	ACIER	131.34	107.61	0.20	11 EFF /15/
111 Diagonale_C	CAE 40x4	ACIER	91.68	114.61	0.18	11 EFF /15/
112 Diagonale_C	CAE 40x4	ACIER	151.82	189.77	0.24	11 EFF /45/
113 Diagonale_C	2 CAE 40x4 2	ACIER	106.31	180.69	0.20	11 EFF /52/
114 Diagonale_C	2 CAE 40x4	ACIER	141.87	114.72	0.13	11 EFF /15/

145 Diagonale_C	2 CAE 70x7	ACIER	52.02	44.39	0.26	11 EFF /15/

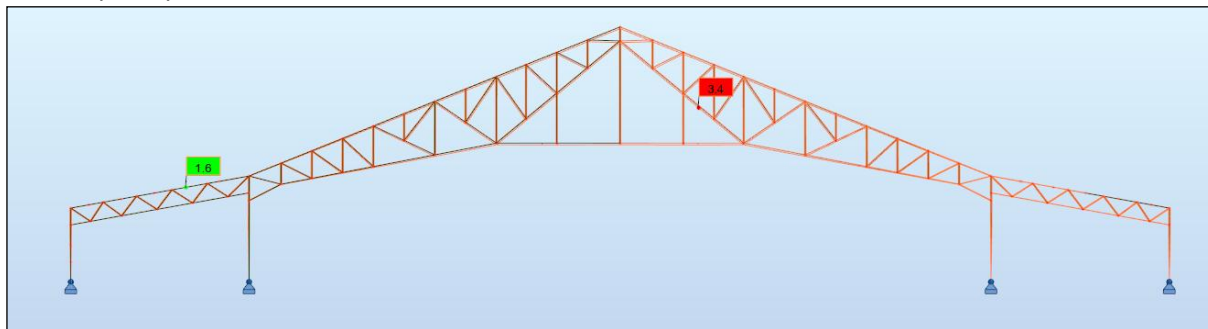
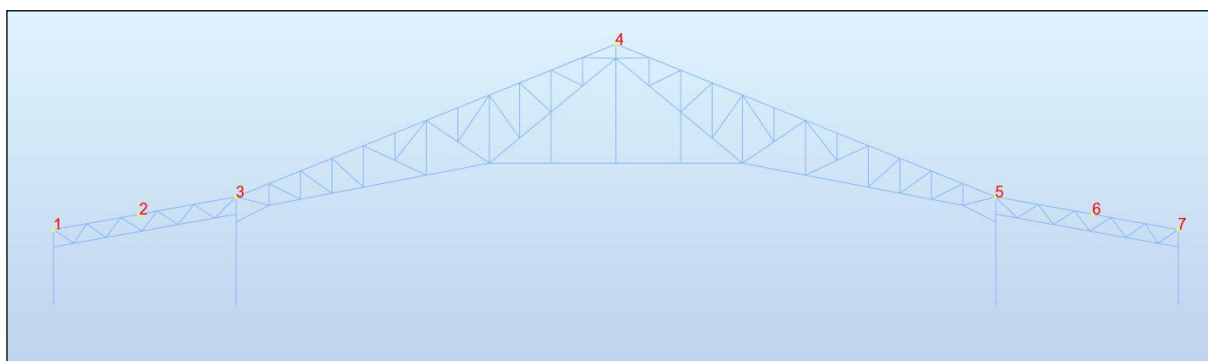
→ Partie « portique » :

- Cas: 15 16

Noeud/Cas	UX [cm]	UZ [cm]	RY [Rad]
1/ DEP+	1,1	0,0	0,008
1/ DEP-	-1,7	-0,0	-0,001
2/ DEP+	1,1	0,1	0,000
2/ DEP-	-1,6	-0,3	-0,000
3/ DEP+	1,1	0,0	0,002
3/ DEP-	-1,6	-0,0	-0,000
4/ DEP+	1,1	-0,1	0,000
4/ DEP-	-1,1	-2,9	-0,000
5/ DEP+	1,6	0,0	0,000
5/ DEP-	-1,1	-0,0	-0,002
6/ DEP+	1,6	0,1	0,000
6/ DEP-	-1,1	-0,3	-0,000
7/ DEP+	1,7	0,0	0,001
7/ DEP-	-1,1	-0,0	-0,008
