Affaire : ES44.16.2200

DIAGNOSTIC 2^e RMT

35 BRUZ

DIAG.008 MENUISERIE W
DIAGNOSTIC DES CHARPENTES ET BARDAGES

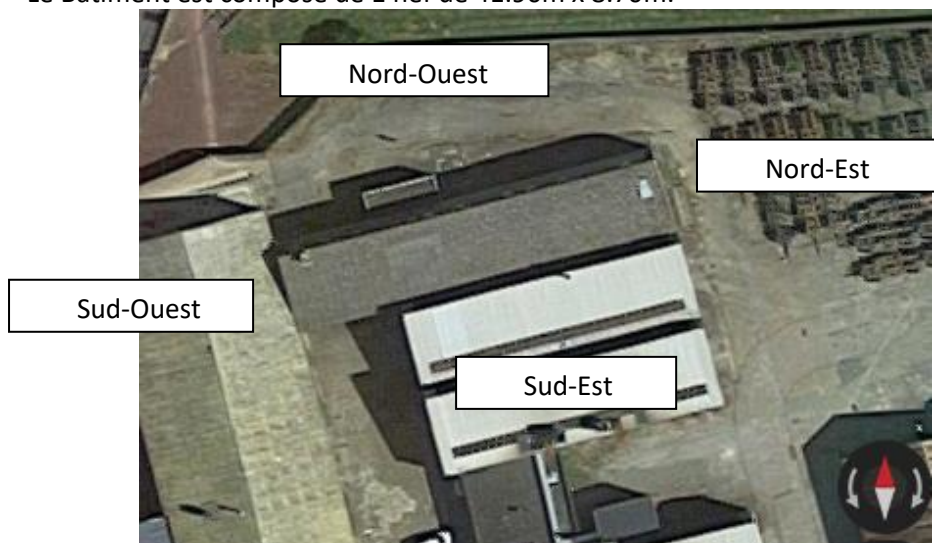
Le Bâtiment est composé de 1 nef de 41.90m x 8.70m.

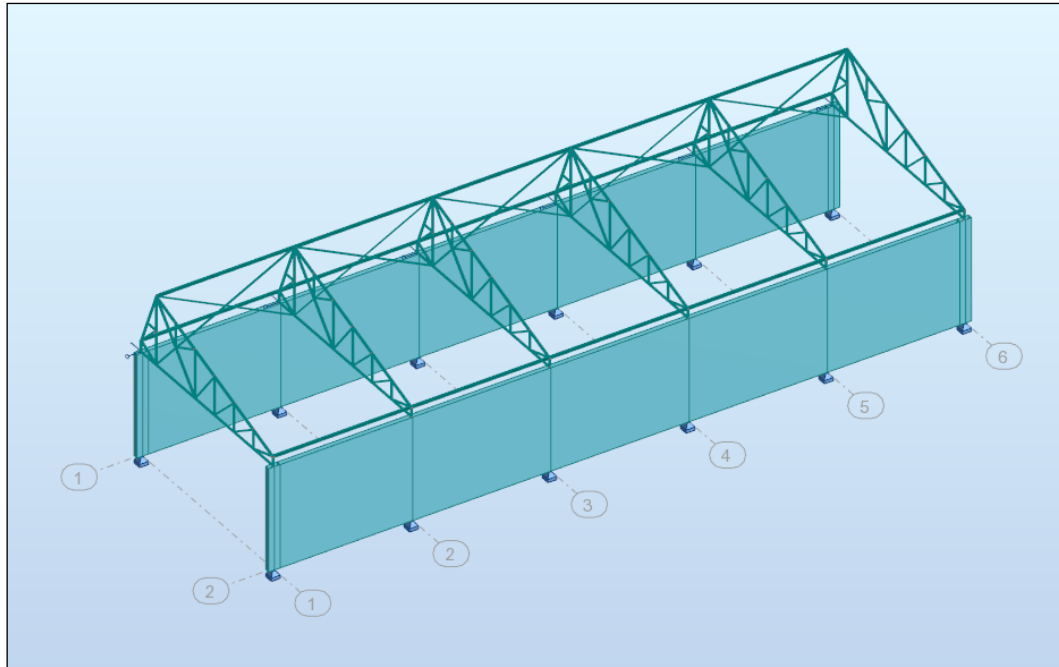
- Shed treillis métallique composés de :
 - Membrures, montants et diagonales en cornière métalliques.
 - Les fermes sont espacés tous les 6.00m avec une portée d'environ 8.70m environ
- Pannes métalliques
 - Les pannes sont considérées isostatiques
 - Présence de lien permettant le maintien hors plan des pannes (faux plafond en Shedisol sous rampant)
- Stabilité de l'ouvrage :
 - La stabilité transversale est assurée par la maçonnerie autostable.
 - Les sheds sont posés sur corbeau béton et sont considérés articulés sur appui
 - La stabilité longitudinale est assurée par la maçonnerie.
 - Pas de présence de poutres au vent (le faux plafond en shedisol ne permet pas une vision globale de la charpente).
