SERTCO

*Affaire : SO35.16.2200
DIAGNOSTIC 2^e RMAT
35 BRUZ*

DIAG.028 W DIAGNOSTIC TECHNIQUE DES TOITURES

A Rennes(35), le vendredi 2 juin 2017

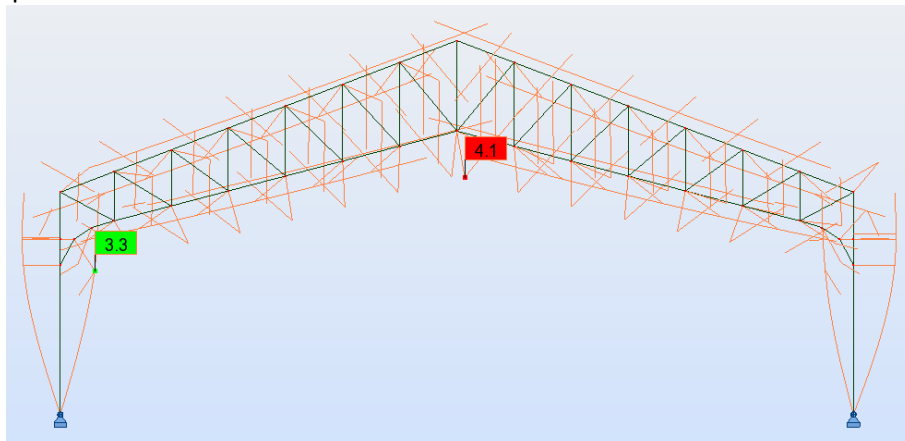
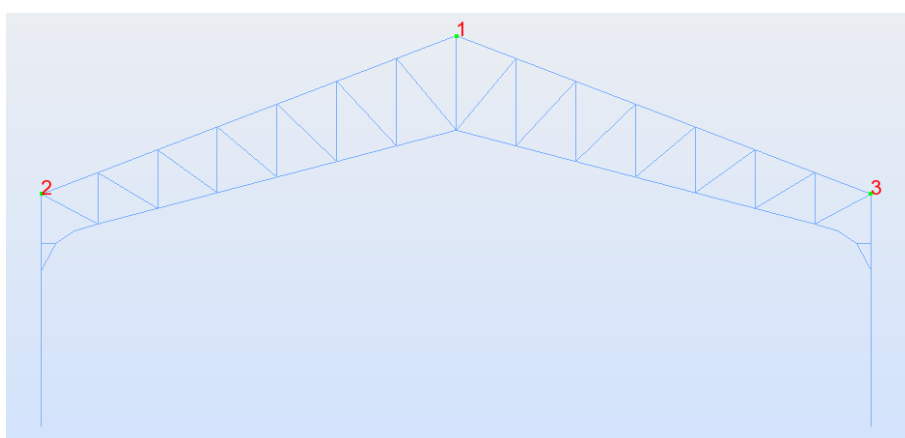
→ Partie « portique » :

Noeud/Cas	UX [cm]	UZ [cm]	RY [Rad]
1/ DEP+	3.4	-0.2	-0.000
1/ DEP-	-2.9	-1.5	-0.001
2/ DEP+	3.3	-0.0	0.003
2/ DEP-	-3.2	-0.0	0.000
3/ DEP+	3.6	-0.0	-0.000
3/ DEP-	-2.8	-0.0	-0.003

Déplacement admissible car $< h/150$ et les murs ne sont pas fissurés

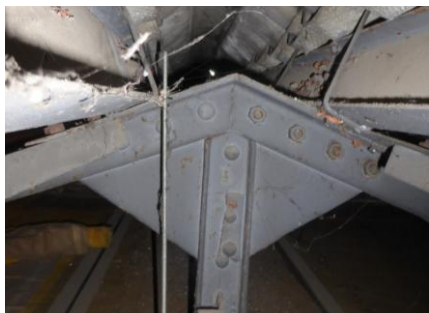
Hypothèse d'assemblage membrure supérieure:

- Gousset ép6mm + L80x8
- 4 Boulons Ø16 classe 4.6

- Effort 14528 daN < 4 boulons M16 (double cisaillement) = 19574 daN

Taux de travail de l'assemblage - 74% Correct

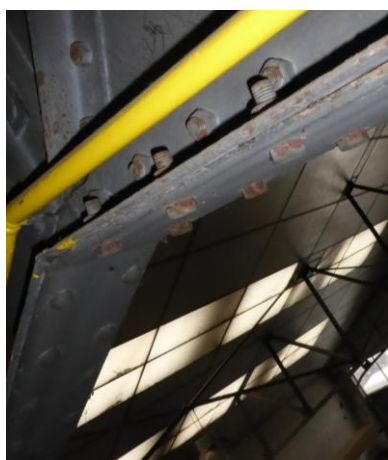
Hypothèse d'assemblage membrure inférieure:

- Gousset ép6mm + L70x7 + plat 140x8
- 3x4 Boulons Ø12 classe 4.6

- Effort 14759 daN < 12 boulons M12 (double cisaillement) = 31530 daN

Taux de travail de l'assemblage - 47% Correct

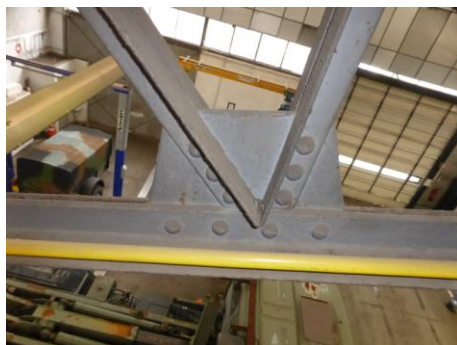
Hypothèse d'assemblage diagonales sur membrures:

- Gousset ép6mm + L50x5
- 3 Rivets Ø14 classe 4.6

- Effort 5437 daN > 3 Rivets Ø14 (double cisaillement) = 20357 daN

Taux de travail de l'assemblage - 27% Correct

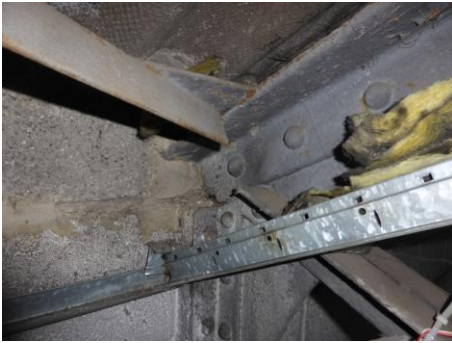
Hypothèse d'assemblage ferme/poteau:

- Gousset ép6mm + L50x5
- 5 Rivets Ø14 classe 4.6
