Affaire : ES44.16.2200

DIAGNOSTIC 2^e RMAT

35 BRUZ

DIAG.008 PEINTURE Wa DIAGNOSTIC DES CHARPENTES ET BARDAGES

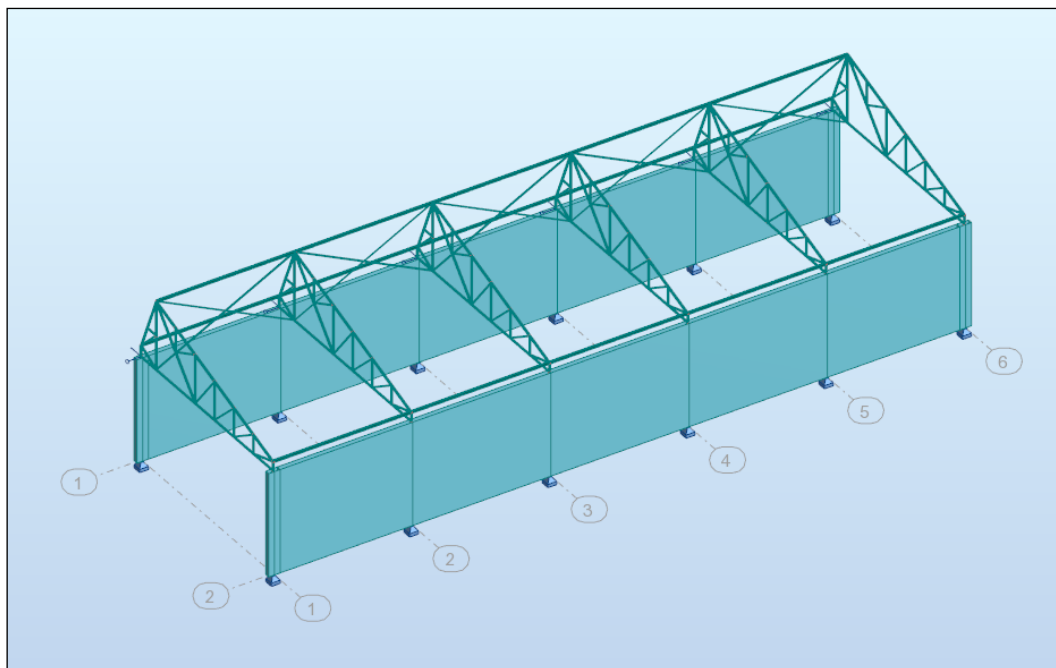
- Shed treillis métallique composés de :
 - Membrures, montants et diagonales en cornière métalliques.
 - Les fermes sont espacés tous les 6.00m avec une portée d'environ 8.90m environ
- Pannes métalliques
 - Les pannes sont considérées isostatiques
 - Présence de lien permettant le maintien hors plan des pannes (faux plafond en Shedisol sous rampant)
- Stabilité de l'ouvrage :
 - La stabilité transversale est assurée par la maçonnerie autostable.
 - Les sheds sont posés sur corbeau béton et sont considérés articulés sur appui
 - La stabilité longitudinale est assurée par la maçonnerie.
 - Pas de présence de poutres au vent (le faux plafond en shedisol ne permet pas une vision globale de la charpente).

- Protection : Dégradation légère de la protection anticorrosion sur l'ensemble de la charpente.

On constate très peu d'évolution de la corrosion sur l'ensemble de la charpente.
