DIAGNOSTIC 2^e RMAT

35 BRUZ

DIAG.162 Wa
DIAGNOSTIC DES CHARPENTES ET BARDAGES

PHASE DIAG

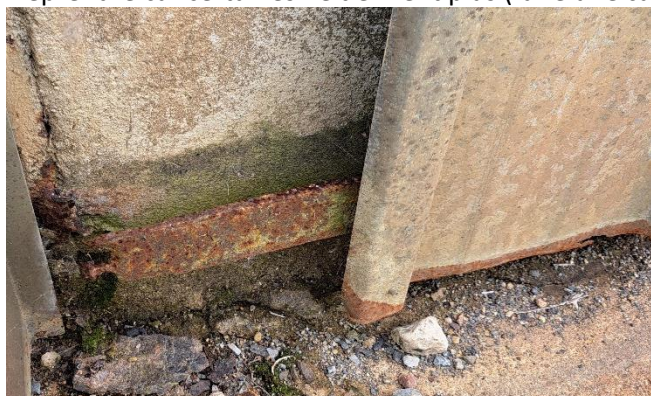
Sur le long pan Sud-est, la maçonnerie ép. 10cm est en mauvais état. Pour le rendre étanche nous conseillons l'ajout de lisses extérieures support d'un bardage simple peau.

Sur le long pan Nord-Ouest, le bardage peut rester en l'état, mais la fixation des lisses en plat métallique sera à reprendre car certaines ne tiennent plus (faire une campagne de reconnaissance).

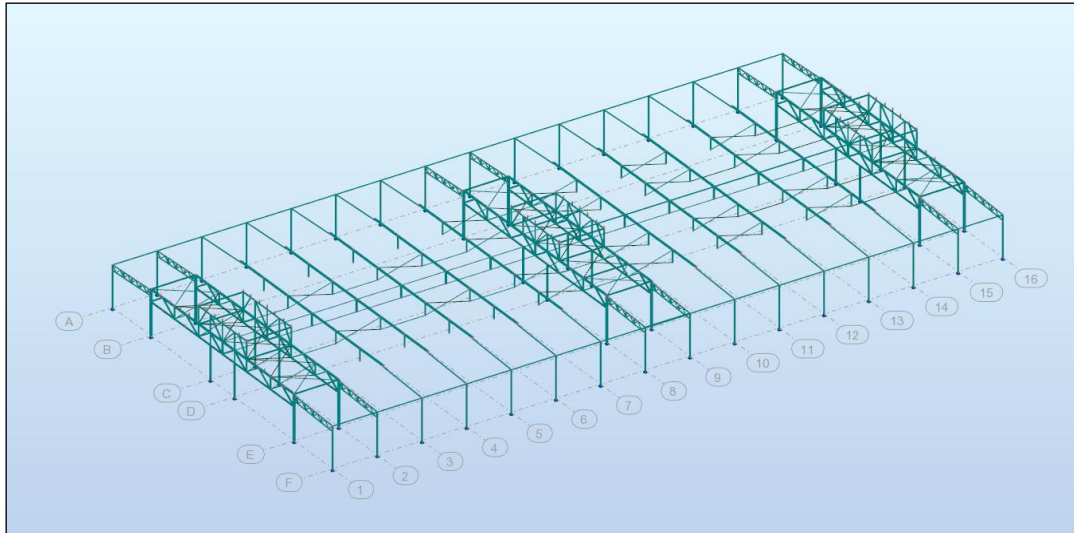
→ Charpente bi pente en treillis métallique composés en 3 parties :

- Les portiques treillis sont espacés tous les 6.100m
- La partie centrale entre les files B et E est composée de :
 - Poteaux métalliques en profilés reconstitués
 - Poteaux intermédiaire en profilés métalliques du commerce sur les files C et D
 - Fermes treillis métalliques constituées de montants et diagonales en cornière
 - Portée d'environ 29.80m environ.
 - **Portique modifié, initialement sur 3 poteaux dont un central entre les files C et D**
- Les 2 parties aux extrémités entre les files A et B et les files E et F :
 - Poteaux métalliques du commerce
 - Poutres treillis métalliques constituées de diagonales en cornière.
 - Portée d'environ 8.00m environ

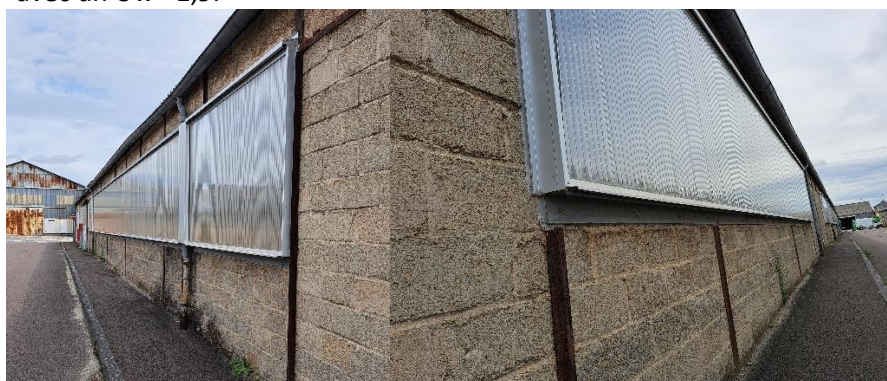
Sur les long-pans (Façades Nord-Ouest et Sud-Est), ne pouvant se fixer sur les murs, nous proposons la mise en œuvre d'un bardage double-peau ($R > 2,9$) fixé sur les poteaux métalliques. Les verrières (et bandes éclairantes) seraient remplacées avec des châssis en plaques de polycarbonate alvéolaire comme réalisé sur le bâtiment 161 avec un $U_w < 1,9$.

Cette opération obligerait à déplacer les collecteurs d'eaux pluviales (passage du du bardage de poteau à poteau) et réduirait la largeur des trottoirs.

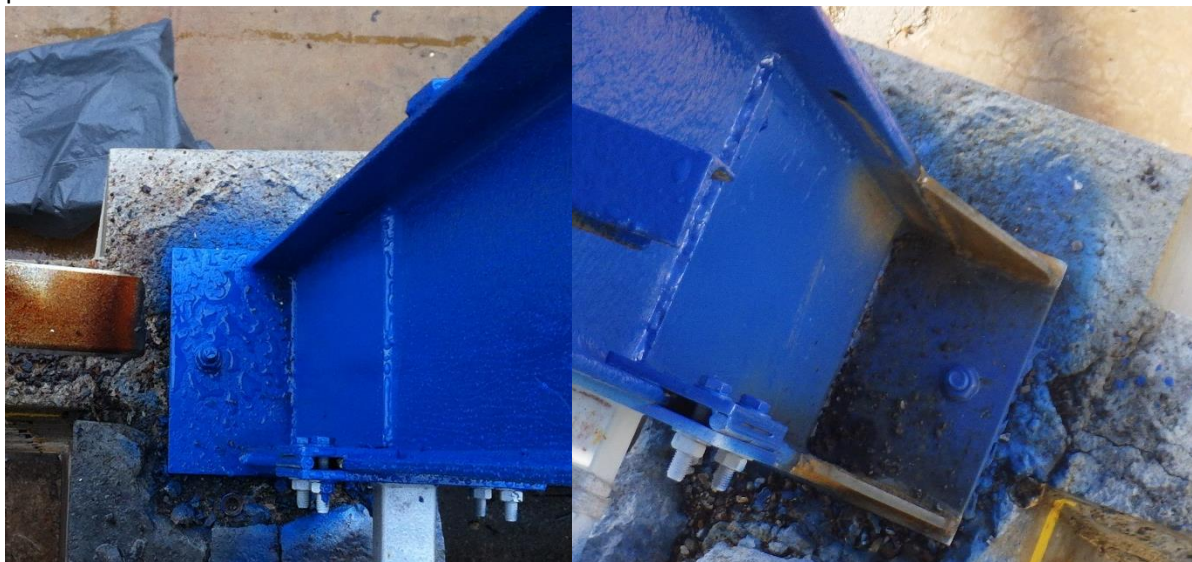
- Suite aux intempéries et sans protection, les poteaux de charpente visibles par l'extérieur sont corrodés.
- La charpente métallique est impactée par la corrosion en pied de poteau suite aux projections d'eau engendré par le rejet des descentes d'eaux pluviales.

On constate un peu d'évolution de la corrosion sur l'ensemble de la charpente.
Quelques poteaux sont endommagés en pieds ainsi que le bardage en façade Sud-Ouest.

Après décapage, suivant les pertes de matière, un renforcement par plats soudés sera effectué pour les poteaux identifiés.

L'ensemble de la charpente sera décapé par brossage puis une peinture antirouille sera appliquée.
