Affaire : ES44.16.2200

DIAGNOSTIC 2^e RMAT

35 BRUZ

DIAG.028 W
DIAGNOSTIC DES CHARPENTES ET BARDAGES

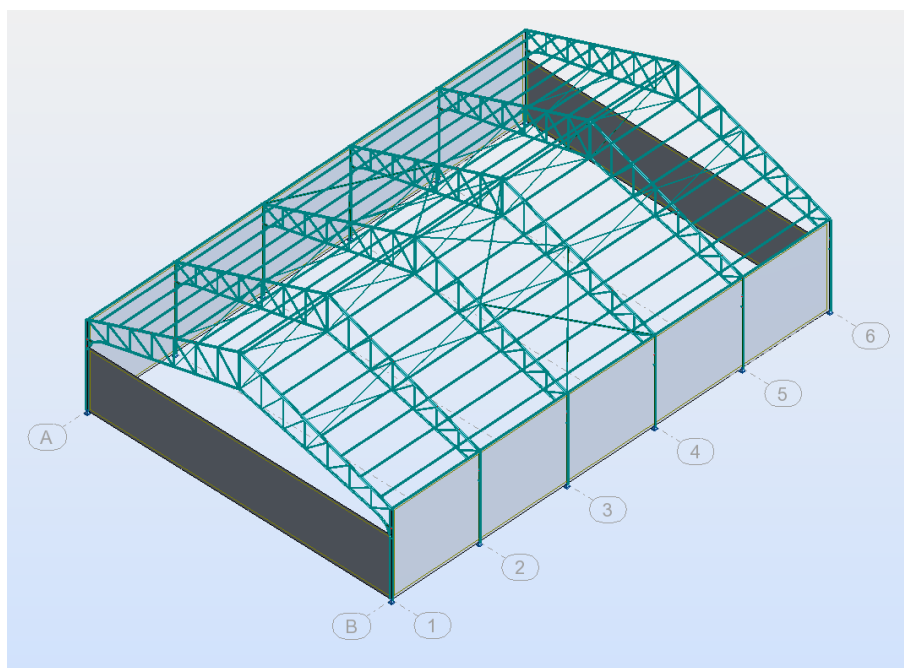
- Portiques treillis bi pente métallique composés de :
 - Poteaux métalliques en profilés commerce
 - Fermes treillis métalliques constitué montants et diagonales en cornière.
 - Les portiques sont espacés tous les 6.00m avec une portée d'environ 20.20m
- Pannes métalliques
 - Les pannes sont considérées posées sans continuités
 - Présence d'un lien permettant le maintien hors plan des pannes
- Stabilité de l'ouvrage :
 - La stabilité transversale est assurée par les portiques dans leur plan.
 - La stabilité longitudinale est assurée par la maçonnerie.
 - Présence de poutres au vent (localisé sous pannes) au milieu du bâtiment
- Gros œuvre
 - Présence de mur aggloméré toute hauteur sur les 2 long pans et d'une hauteur de 4,20m sur les pignons.
 - On note également des portails sur tous les pignons files 1 et 6
