DIAGNOSTIC 2^e RMAT

35 BRUZ

DIAG.159 Wa
DIAGNOSTIC DES CHARPENTES ET BARDAGES

- Ce périmètre d'intervention a été convenu et validé avec Mr Cabannes.
- Périmètre d'étude : Bâtiment 159 W

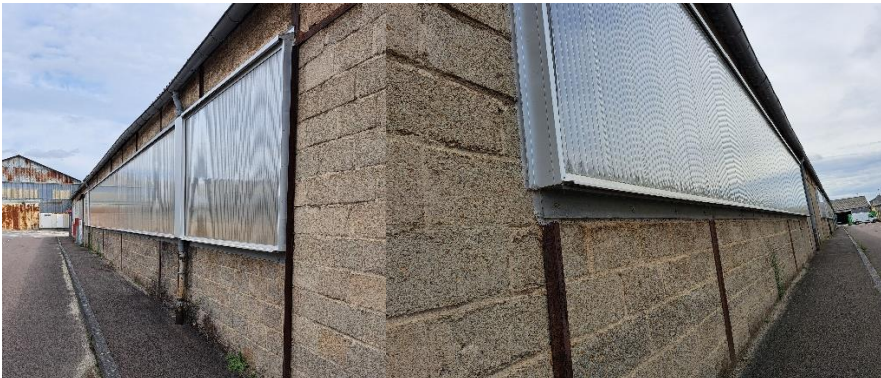
Sur les long-pans (Façades Nord-Ouest et Sud-Est) et le pignon Nord-est, ne pouvant se fixer sur les murs, nous proposons la mise en œuvre d'un bardage double-peau ($R > 2,9$) fixé sur les poteaux métalliques. Les verrières (et bandes éclairantes) seraient remplacées avec des châssis en plaques de polycarbonate alvéolaire comme réalisé sur le bâtiment 161 avec un $U_w < 1,9$.

Cette opération obligerait à déplacer les collecteurs d'eaux pluviales (passage du bardage de poteau à poteau) et réduirait la largeur des trottoirs.

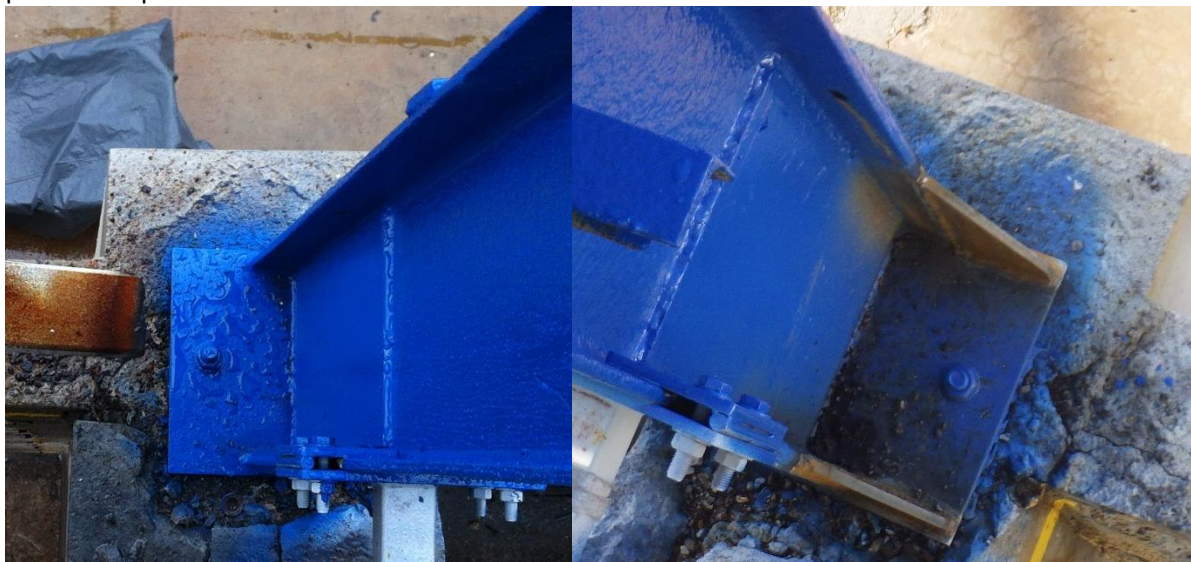
Après décapage, suivant les pertes de matière, un renforcement par plats soudés sera effectué pour les poteaux et potelets identifiés.

L'ensemble de la charpente sera décapé par brossage puis une peinture antirouille sera appliquée.

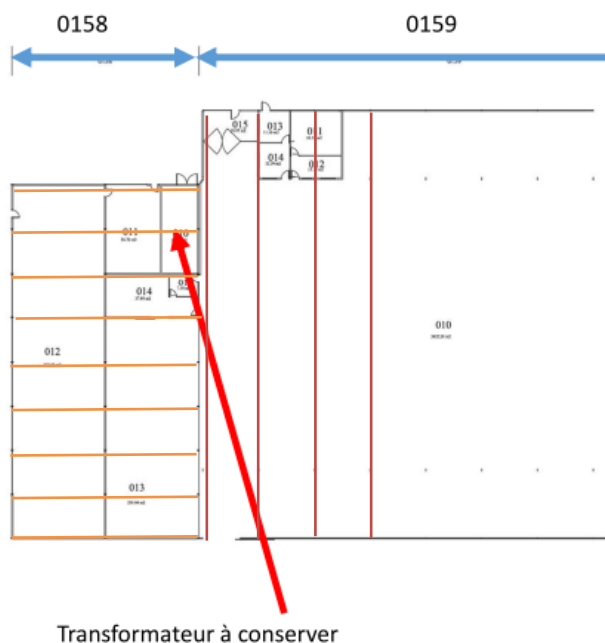
Structurellement le bâtiment 0158 est totalement désolidarisé du bâtiment 0159. Il est constitué de portiques autostables transversaux au bâtiment 0159. Le transformateur est réalisé avec des murs maçonnés entre poteaux de portique. Le mur en limite a été doublé soit pour un problème de stabilité au feu soit pour porter le plancher hourdis béton en plafond du local transformateur.
