Affaire : ES44.16.2200
DIAGNOSTIC 2^e RMA
35 BRUZ

Maître de l'ouvrage
DIVISION INVESTISSEMENT
Pôle Conduite d'Opérations Rennes 2
Quartier Margueritte BP14 – 35998 RENNES Cedex 9

DIAG.007 Wa
DIAGNOSTIC DES CHARPENTES ET BARDAGES

PHASE DIAG

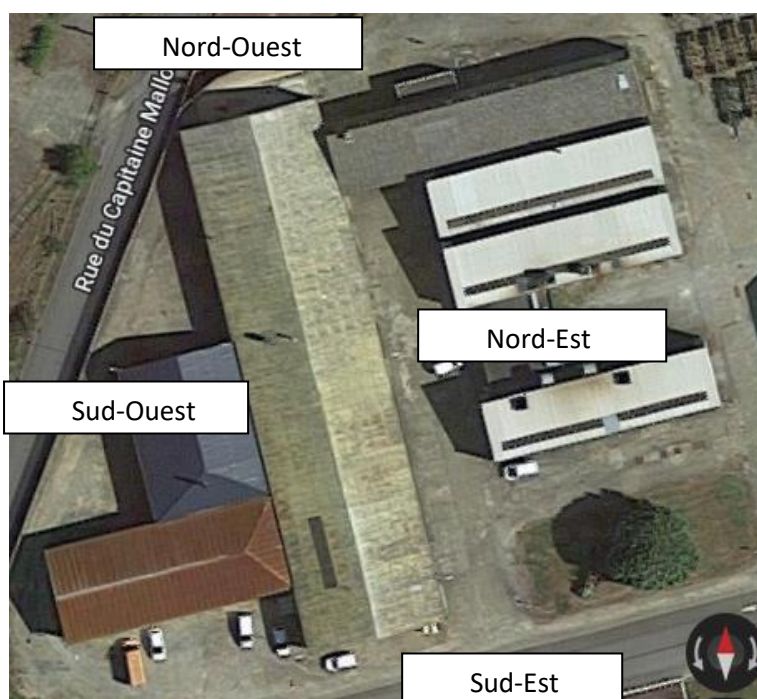
Le Bâtiment est composé de 1 nef de 70.15m x 18m.

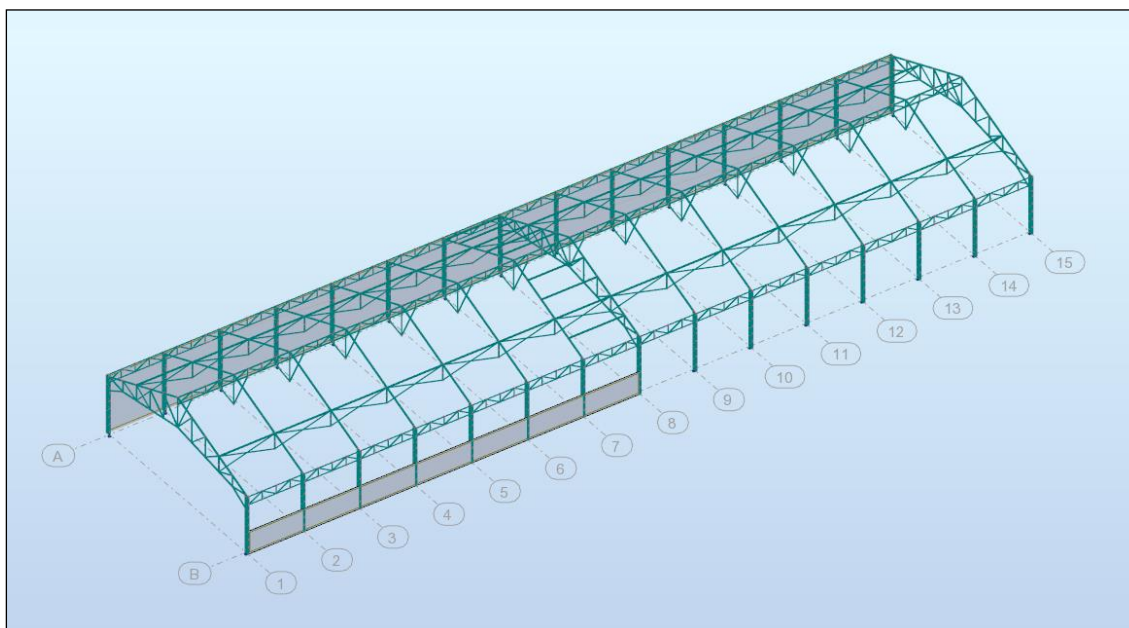
→ Portiques treillis bi pente métallique composés de :

- Poteaux treillis métallique en cornières et plats.
- Fermes treillis métalliques constituées de montants et diagonales en cornière.
- Les portiques sont espacés tous les 5.00m avec une portée d'environ 17.40m environ.

- Protection : Présence de corrosion de surface sur l'ensemble de la charpente
- La charpente métallique est impactée par la corrosion principalement sur les poteaux en contact avec l'extérieur et suite aux projections d'eau engendré par le rejet des descentes d'eaux pluviales.

On constate un peu d'évolution de la corrosion sur l'ensemble de la charpente.
De nombreux poteaux sont endommagés en pied et visuellement plus qu'en 2017.
