Affaire : ES44.16.2200

DIAGNOSTIC 2<sup>e</sup> RMAT

35 BRUZ

**DIAG.027 W**  
**DIAGNOSTIC DES CHARPENTES ET BARDAGES**

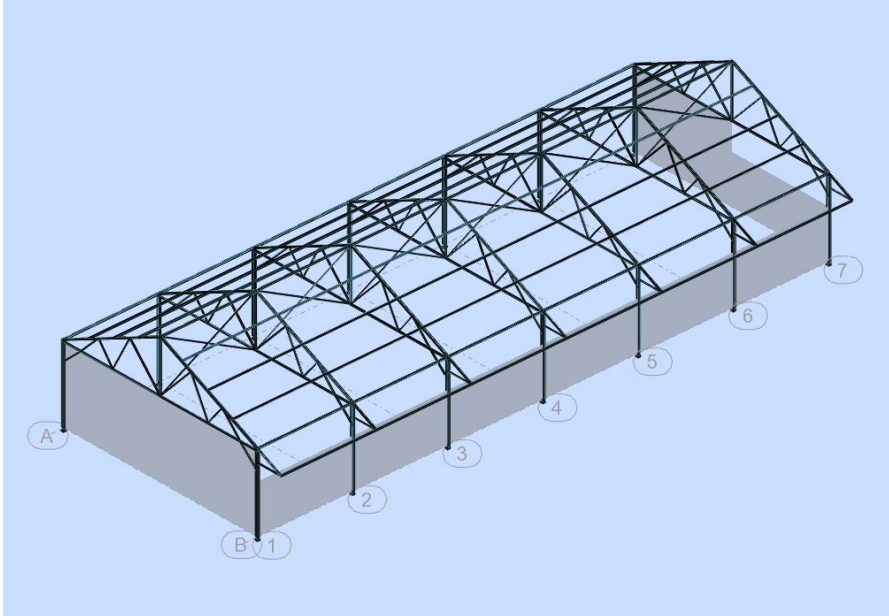
- Portiques treillis bi pente métallique composés de :
  - Poteaux métalliques en profilés commerce
  - Fermes treillis métalliques constitué montants et diagonales en cornière.
  - Les portiques sont espacés tous les 6.00m avec une portée d'environ 13.20m environ
- Pannes métalliques
  - Les pannes sont considérées posées isostatiquement
  - Pas de présence de lien permettant le maintien hors plan des pannes
- Stabilité de l'ouvrage :
  - La stabilité transversale est assurée par les portiques dans leur plan.
  - La stabilité longitudinale est assurée par les pannes de rives braconnées.
  - Absence de poutres au vent
  - Des ciseaux sont placés au droit du faîtage contre la cloison bardée.
- Gros œuvre
  - Présence de mur aggloméré sur 3 faces.
  - On note également des portails sur 3 faces.
