SERTCO

*Affaire : SO35.16.2200
DIAGNOSTIC 2e RMAT
35 BRUZ*

DIAG.027 W DIAGNOSTIC TECHNIQUE DES TOITURES

A Rennes(35), le vendredi 2 juin 2017

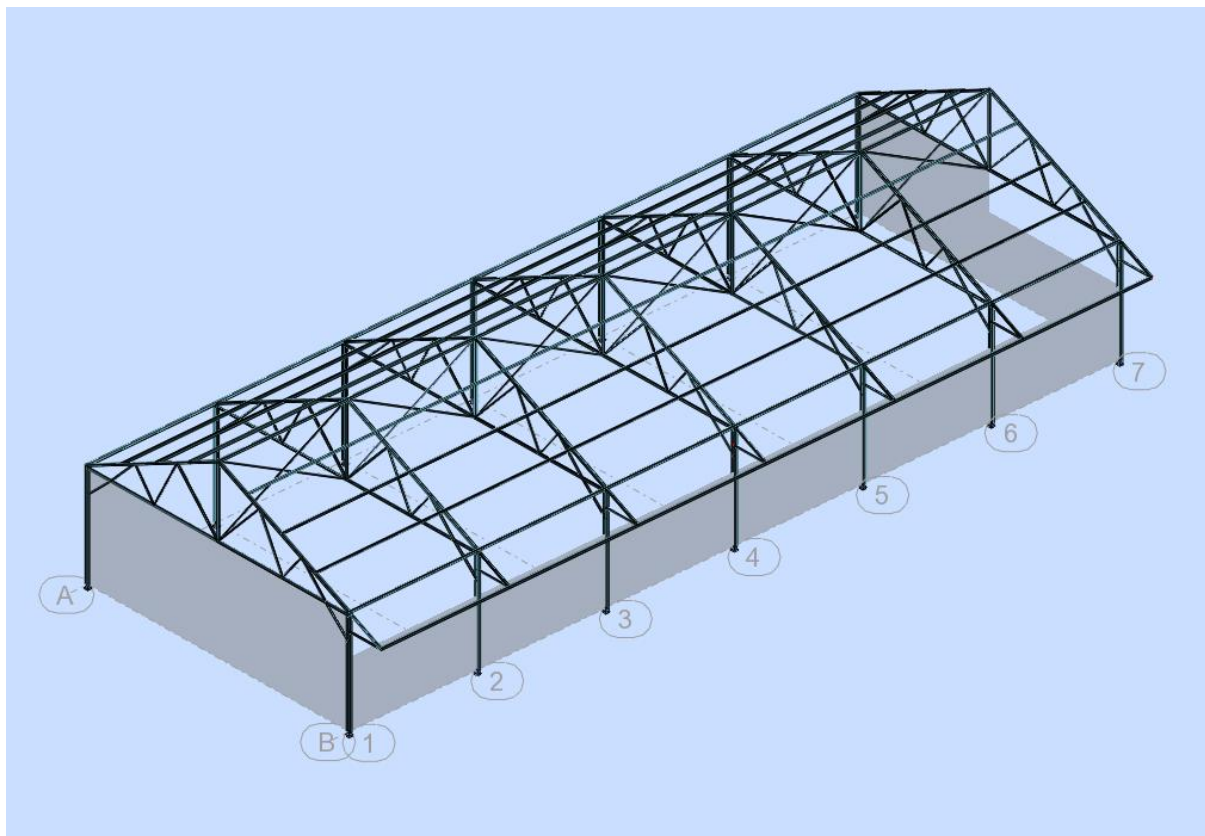
6.3.1 Description de la charpente existante

- Portiques treillis bi pente métallique composés de :
 - Poteaux métalliques en profilés commerce
 - Fermes treillis métalliques constitué montants et diagonales en cornière.
 - Les portiques sont espacés tous les 6.00m avec une portée d'environ 13.20m environ
- Pannes métallique
 - Les pannes sont considérées posées isostatiquement
 - Pas de présence de lien permettant le maintien hors plan des pannes
- Stabilité de l'ouvrage :
 - La stabilité transversale est assurée par les portiques dans leur plan.
 - La stabilité longitudinale est assurée par les pannes de rives braconnées.
 - Absence de poutres au vent
 - Des ciseaux sont placés au droit du faîtage contre la cloison bardée.
- Gros œuvre
 - Présence de mur aggloméré sur 3 faces.
 - On note également des portails sur 3 faces.

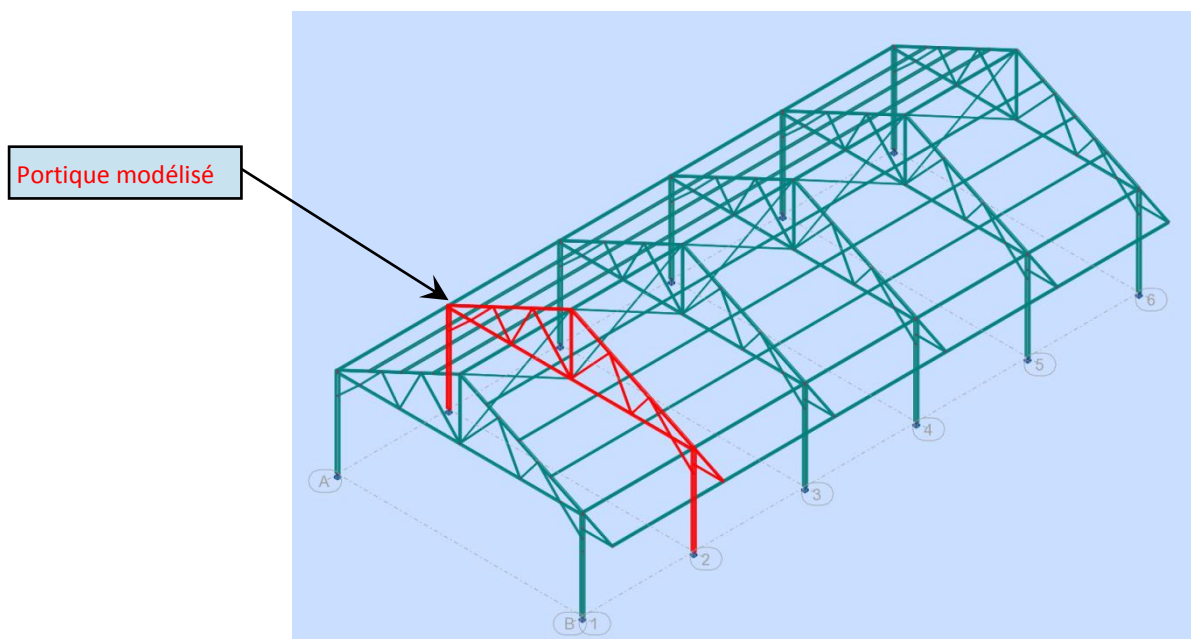
6.3.3.1 Repérage des portiques vérifiés

Afin de vérifier les sections des portiques et obtenir les efforts dans les assemblages, les portiques les plus sollicités ont été modélisés sur le logiciel de calcul Robot sous charges actuelles.

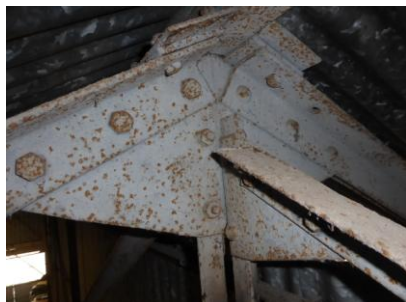
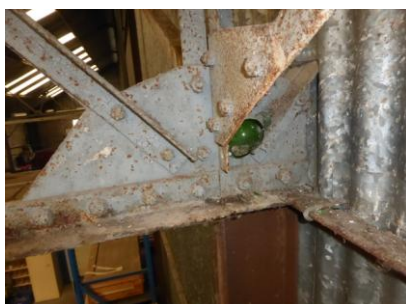
6.3.3.3 Assemblages principaux

Hypothèse d'assemblage membrure supérieure:

- Gusset ép6mm + 2 L70x7
- 3 Boulons Ø18 classe 4.6

Taux de travail de l'assemblage - 134%

incorrect

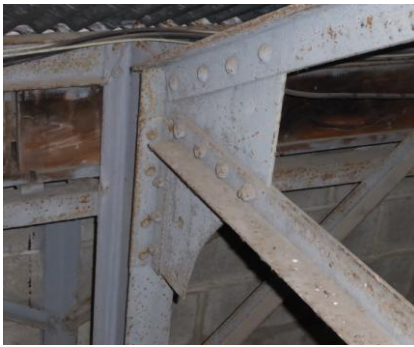
Hypothèse d'assemblage ferme/poteau:

- Gousset ép6mm + 2L 50x5
- 4 Boulons Ø12 classe 4.6
