PALAIS DE TOKYO, AUDIT TECHNIQUE ET ARCHITECTURAL

LIVRE 1 - Audit technique et Architectural _ Palais de Tokyo _ 22/12/2021

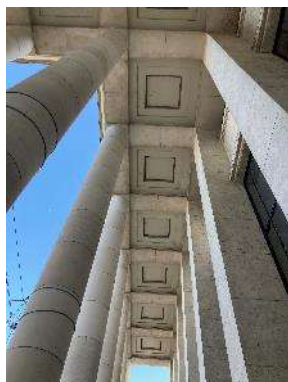
Plafond Péristyle

L'ensemble des façades est en bon état. Des points localisés en toiture présentent néanmoins des fissurations. L'état de surface est propre dans l'ensemble, bien qu'elles soient relativement sales aux abords de l'entrée principale. Les soubassements au niveau du parvis bas ont été couverts partiellement de graffitis.

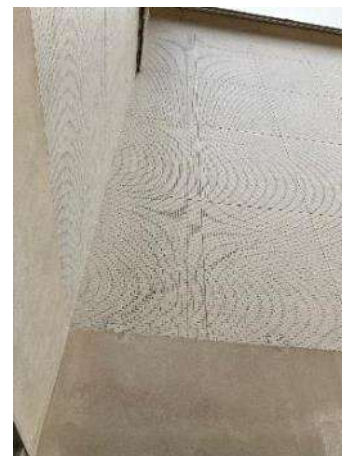
Façade en faïence

Au regard de l'âge des ouvrages, l'ensemble est en bon état. Des fissurations légères sont présentes sur les façades des pignons. Des fissures de dimensions plus importantes sont présentes sur la façade Nord de la dernière alcôve. Ce point sera à mettre en relation avec le diagnostic structurel afin d'évaluer l'ampleur des risques.

- Sur les façades présentant des dégradations, des réparations sont à prévoir, notamment pour arrêter la corrosion des aciers.
- Sur les zones présentant des fissures, prévoir la mise en place de témoins afin de suivre l'évolution de la largeur des fissures.

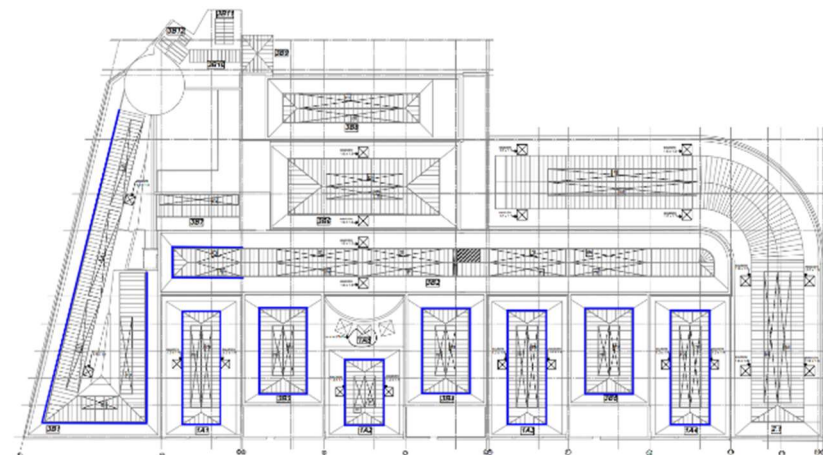
Figure 19 - Extrait DOE CMF (2012) - Repérage des membranes en butyle

Des membranes en butyles ont été mises en œuvre à la jonction entre la partie basse des châssis et la couverture en zinc. Le plan issu des DOE indique que ces membranes n'ont pas été réalisées sur le pourtour de l'ensemble des châssis.

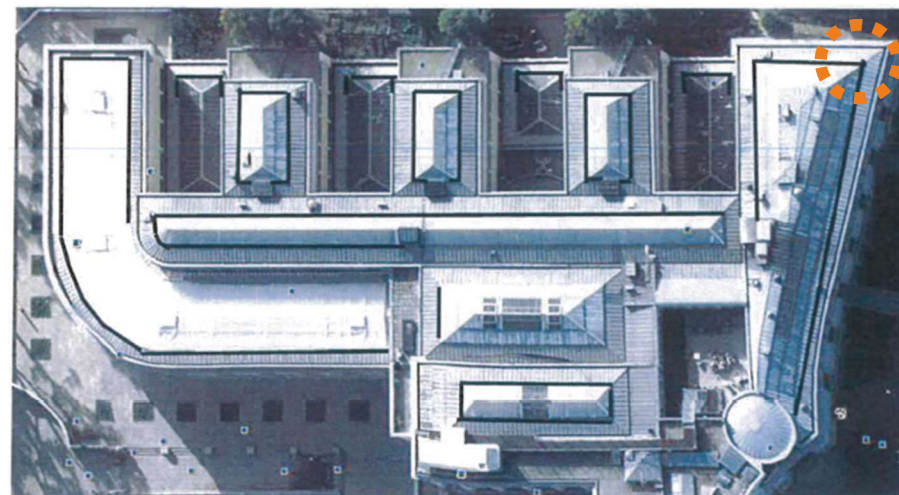
Figure 20 - Extrait DOE Epicure 2012 - Repérage des lignes de vie

Contrairement à l'indication du DOE, la ligne de vie à l'angle nord Est (📍) n'est pas continue. Par conséquent il n'est pas possible pour les opérateurs d'effectuer le tour du bâtiment en étant maintenu en sécurité. Elles ont fait l'objet d'une vérification périodique le 17/06/2021, à l'issue de laquelle l'observation suivante a été rappelée, car déjà formulée en 2019 : « Revoir les attaches et fixations car impossible de se déplacer avec le chariot sur certains endroits. »

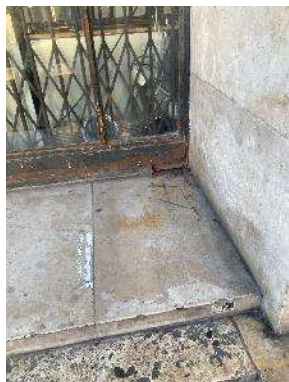
Partie inférieure des châssis

Localement, la couche de protection des châssis est dégradée, et est à l'origine d'apparition de points de rouille entraînant la dégradation des châssis. Les dispositifs d'occultations présents au niveau de l'orbe New-York sont très fortement dégradés et sont hors services. Certains menaçaient de se décrocher de la hauteur du volume (9 mètres), ils ont été déposés. D'autres sont encore encoffrés dans les doublages.

- Etablir un diagnostic exhaustif des points de dégradations des châssis.
- En fonction de la quantité et de l'état de dégradations des vitrages, deux méthodologies d'interventions sont envisageables, et seront à valider de concert avec les ABF :
 - Interventions ponctuelles : ponçage de la couche d'oxydation & application d'une peinture de protection
 - Interventions généralisées : remplacement des châssis

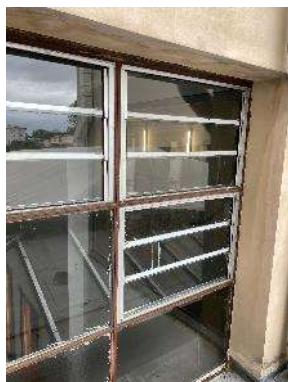
Vue extérieure des châssis

Ces châssis ont fait l'objet d'un audit spécifique, mené par AIA en 2021. L'objet était de définir si ces châssis ont la résistance suffisante pour assurer la fonction de garde-corps, dans le cadre de l'aménagement d'une mezzanine à proximité. Les calculs de l'étude concluent que dans le cas de sollicitations d'un vent normal, les efforts générés sont au-delà du maximum admissible de la réglementation actuelle. Par conséquent, « la dimension et l'état des profils est incompatible avec une utilisation en garde-corps. La contrainte est largement dépassée, et les simples vitrages ne présentent aucune garantie vis-à-vis du risque de chute ».

Les résultats de cette étude montrent que la résistance de ces châssis ne peut être justifiée selon les réglementations actuelles.

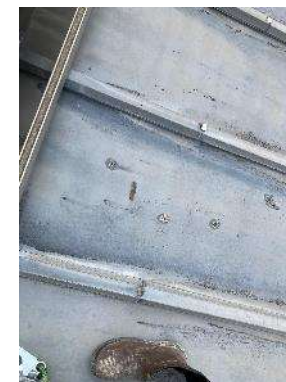
La teinte des feuilles de zinc n'est pas homogène sur l'ensemble de la toiture. Certaines zones présentent une oxydation prononcée.

Etat de surface des feuilles

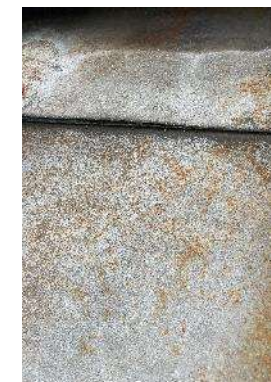
Décollement des feuilles

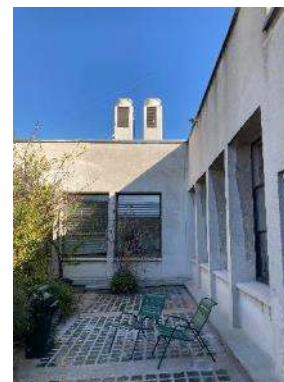
Terrasse de l'administration

La seconde est composée de dalles sur plot. Elles présentent un état d'usure en surface. Des pots plantés y sont posés à l'angle Sud Est. Dans le rapport d'audit des couvertures, il est estimé que ces pots représentent un poids approximatif de 3 à 5 tonnes. Lors de nos visites les pots étaient concentré au Sud Est de la terrasse. La

charge est importante. Aucun désordre n'est constaté en sous face. Par précaution, dans l'attente de l'audit structure, ces pots sont à évacuer.

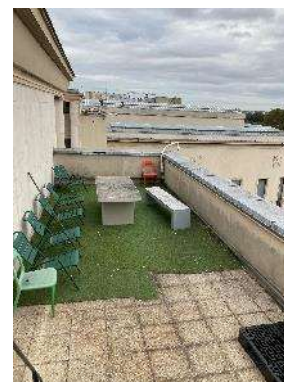
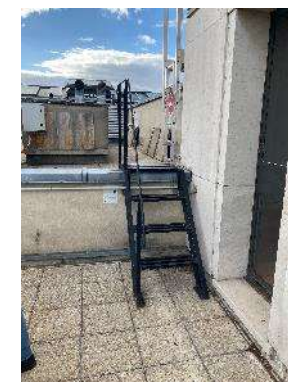
Terrasse Bureau Sud

La toiture terrasse présente un revêtement en dalle. Elles sont posées sur un lit de sable qui recouvre l'étanchéité. Elle présente un état d'usure en surface. Un escalier permet l'accès à une toiture terrasse technique. Le complexe d'étanchéité y est le même que la terrasse attenante. Cependant aucun dispositif de mise en sécurité n'est présent.

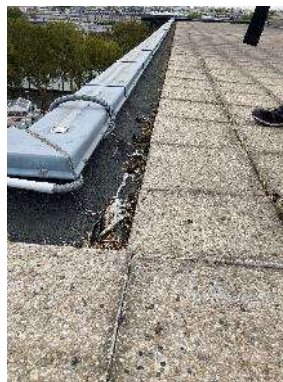
Chéneau - Présence de
végétation

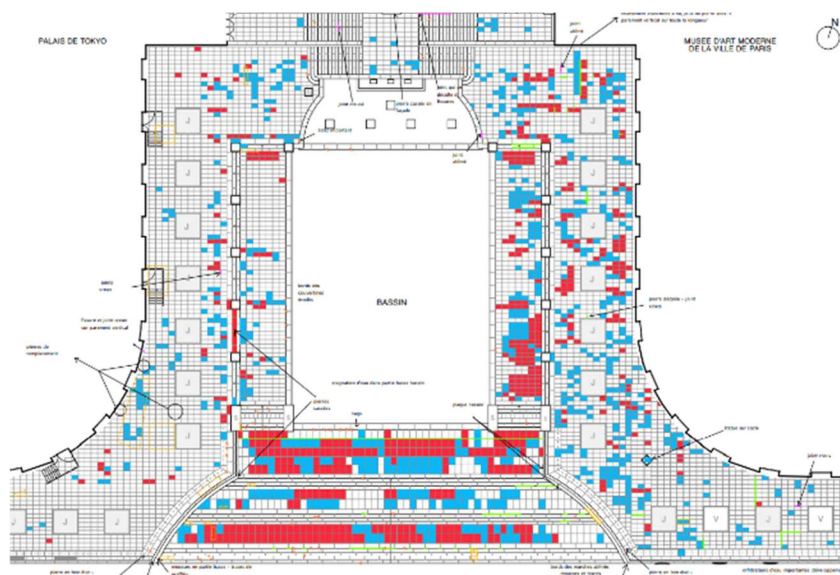
L'ensemble des éléments sur l'espace public sont en bon état, bien que quelques pierres soient dégradées. L'espace au-dessus de la concession Clim'Espace est couvert d'un complexe d'étanchéité. Cependant des fuites ont lieu dans la sous-station Clim'Espace sous la terrasse du restaurant. Ces fuites ont fait l'objet de repérage dans le diagnostic des Parvis établi par LACATON & VASSAL en 2012.

Figure 31 - Etat des revêtements - Extrait Diagnostic des Parvis LACATON & VASSAL (2012)

- Intervention à réaliser pour résoudre les problématiques d'infiltrations.
- Reprendre les pierres dégradées.

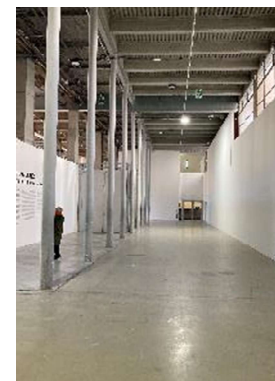
Niveau 1A

Les sols peints présentent en plusieurs points d'importantes dégradations, notamment au niveau 1A et au niveau 3A. Des scellements d'éléments scénographiques semblent en être à l'origine. Au niveau de la Galerie Haute, des bullages semblent apparaître sous le ragréage (son creux) et éclatent lors d'un poinçonnement trop important.

- Réaliser une réfection des sols peints dégradés.

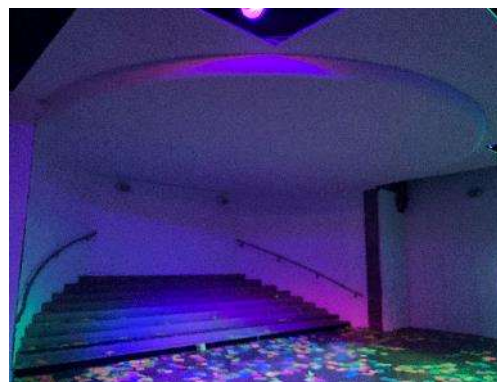
Niveau 1A - Détail

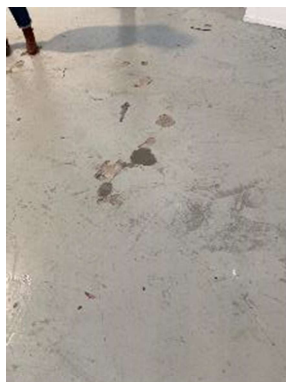
Niveau 3A - Eclat

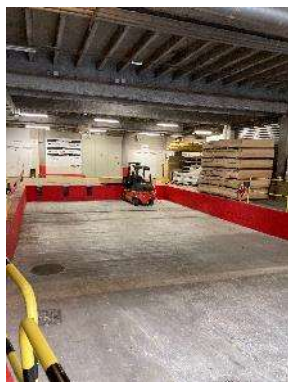
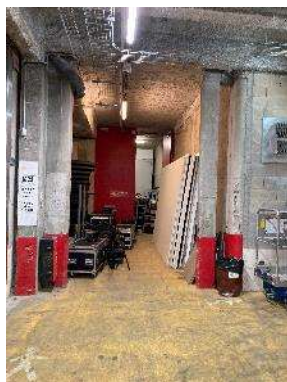
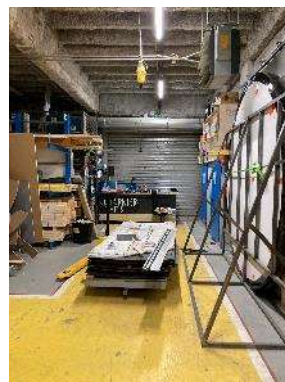
L'ensemble présente un état d'usure important lié aux sollicitations qu'il subit, sans qu'il y ait de dégradations notoires.

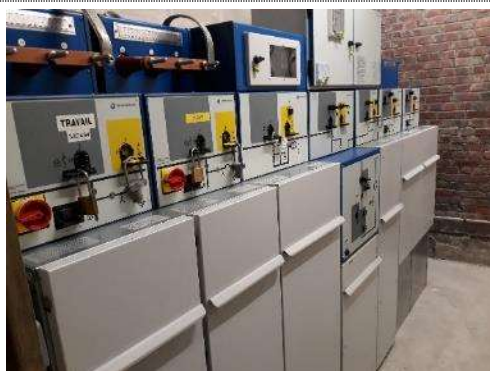
Local HT Niveau 1A LT01

Poste de transformation

Transformateurs 800kVA
CG Powers

Etat **BON**

- Le tableau HTA est pérenne un remplacement à neuf est à programmer en 2041.
- Les transformateurs sont pérennes un remplacement à neuf est à programmer en 2041.
- Les batteries du PASA et de l'AES sont à remplacer tous les 5 ans.

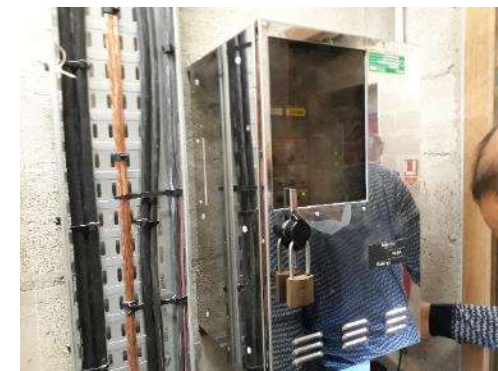
Local HT Niveau 1A LT01

Poste de transformation

AES (alimentation électrique sécurisée)
Année des batteries inconnues

Etat **BON**

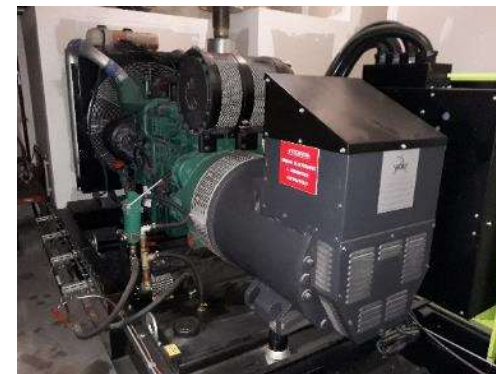
Local Groupe AES
Niveau 0 - oLT01

Le groupe électrogène est fonctionnel et pérenne pour 20 ans (fonctionnement dans les conditions constructeurs).

Etat **BON**

- Le Groupe électrogène est pérenne un remplacement à neuf est à programmer en 2040.
- Une maintenance poussée doit être réalisé tous les 10 ans au niveau du moteur à combustion et l'alternateur.

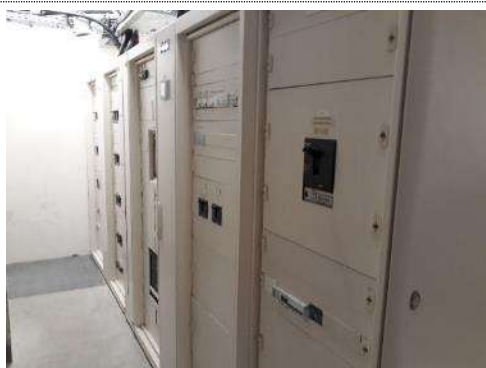
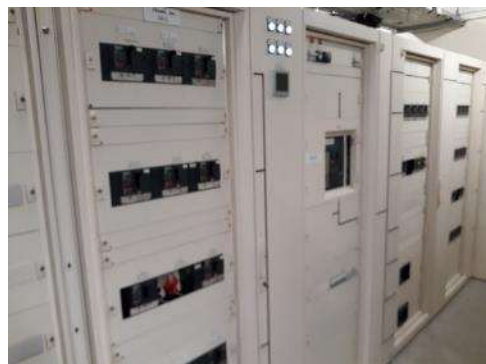
Local HT Niveau 1A LT02

Le TGBT est fonctionnel et pérenne, pour 15 ans (fonctionnement dans les conditions constructeurs),

Etat **BON**

- Le TGBT est pérenne un remplacement à neuf est à programmer en 2036.
- Mettre en place les plastrons manquants sur les façades.
- Mettre à jour l'identification des protections sur le tableau.
- Mettre à jour les schémas, note de calculs et synoptique.

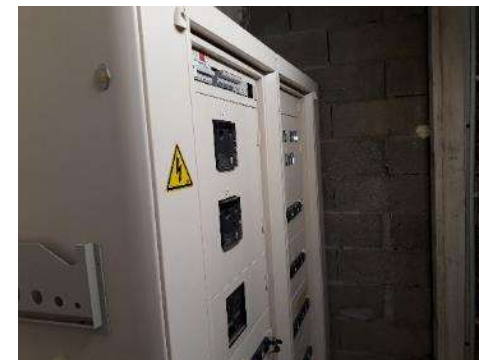
Local HT Niveau 1A LT03

Le TGS est fonctionnel et pérenne, pour 15 ans (fonctionnement dans les conditions constructeurs),

Etat **BON**

- Le TGS est pérenne un remplacement à neuf est à programmer en 2036.
- Mettre en place les plastrons manquants sur les façades.
- Mettre à jour l'identification des protections sur le tableau.
- Mettre à jour les schémas, note de calculs et synoptique.

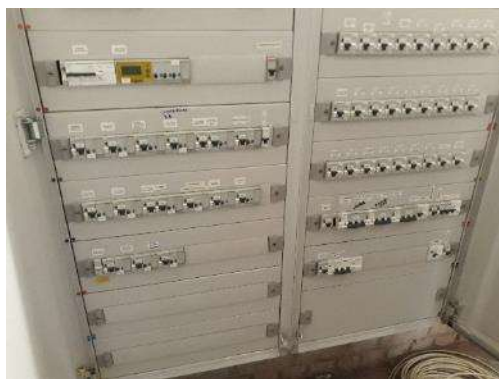
Tableau d'étage

Tableau divisionnaire
Schneider

Année 2001

Etat **Vétuste**

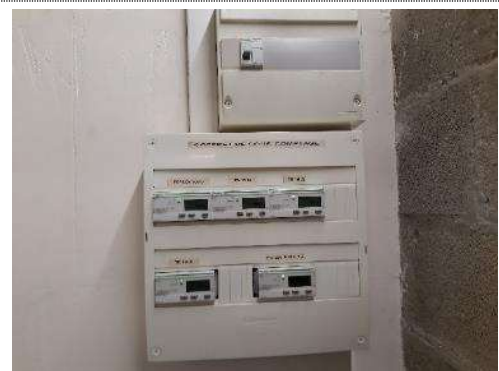
Local TGBT

Etat **BON**

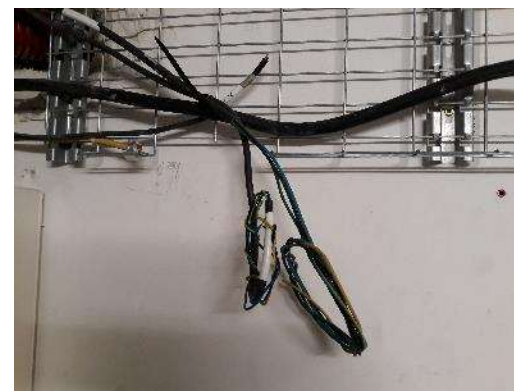
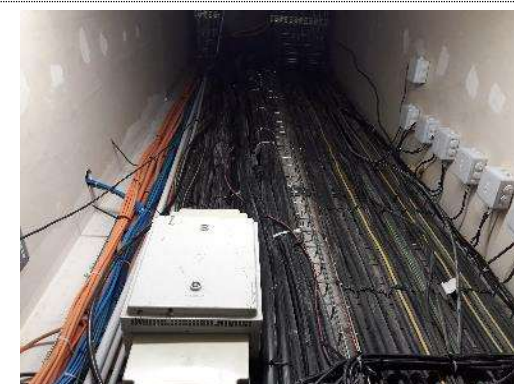
Gaine technique

Etat **SURCHARGE**

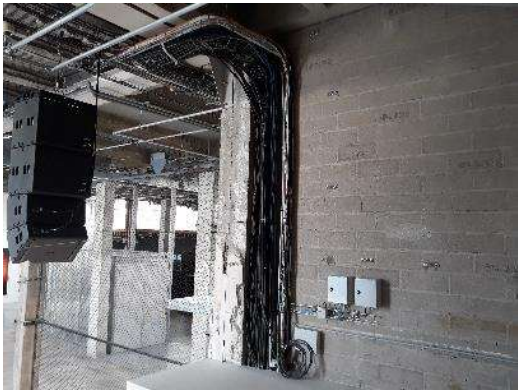
Cheminements et distributions	
Cheminement vertical

Etat SURCHARGE	
Zone exposition

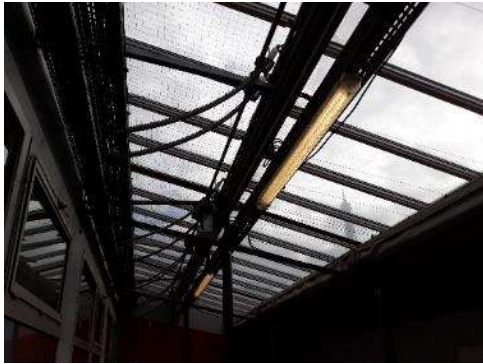
Nous avons constaté à certains endroits des tubes allumés qui n'éclairent plus du tout.

Eclairage Normal	
Eclairage par tube fluorescent en ligne

Année inconnue	
Etat VETUSTE	
Bureaux

- Revoir les niveaux d'éclairement par postes de travail ou par zones d'exposition.
- Vérifier que le niveau d'éblouissement est conforme au poste de travail ou à la zone d'exposition.
- Effectuer un relamping pour exclure les sources énergivores et les sources n'éclairant plus rien.

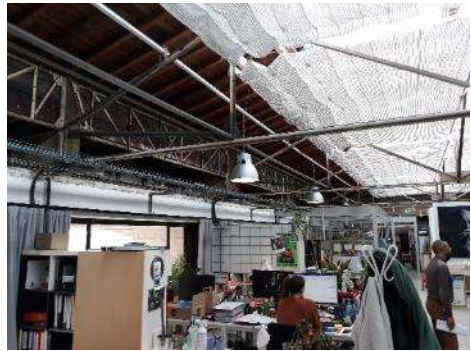
Eclairage par lampe LED suspendu	
Année 2011	
Etat EBLOUISSANT	
Bureaux

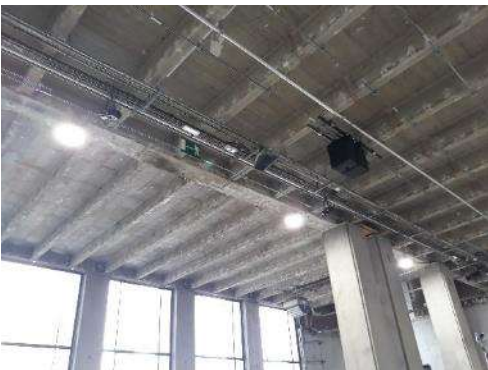
Eclairage Normal	
Eclairage par spot LED puissant en plafond, Année 2011 Etat BON Zone exposition

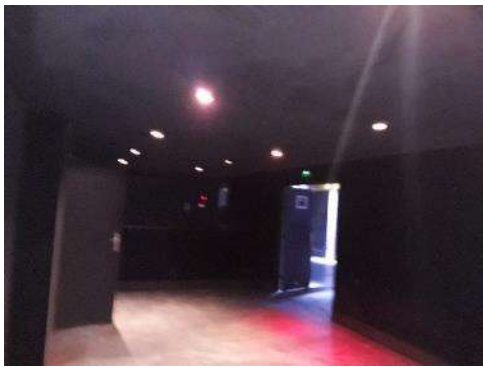
Eclairage Normal	
Eclairage spot halogène encastré Année inconnue Etat MEDIOCRE Club

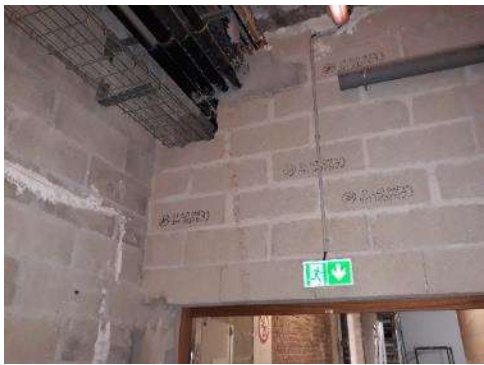
Les blocs sont majoritairement fonctionnels au repos, mais un problème général au niveau des télécommandes ne commande pas l'allumage en cas de disjonction. Nous ne connaissons pas l'historique ni l'état des batteries sur les blocs autonomes.

Eclairage de sécurité	
<p>Bloc d'éclairage sécurité drapeau</p> <p>Année 2011 Année Batterie ??</p> <p>Etat BON</p> <p>Niveau o</p>

- Prévoir un remplacement des blocs et blocs autonomes vétustes,
- Prévoir le remplacement des batteries tous les 5 ans,
- Prévoir de modifier le raccordement au niveau des télécommandes.

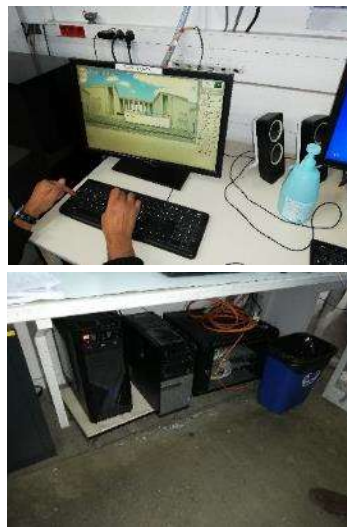
Année 2011

Etat **HORS SERVICE**

Remplacement total de l'installation de GTB + Reprises des éléments de l'alarme technique sur la nouvelle GTB.

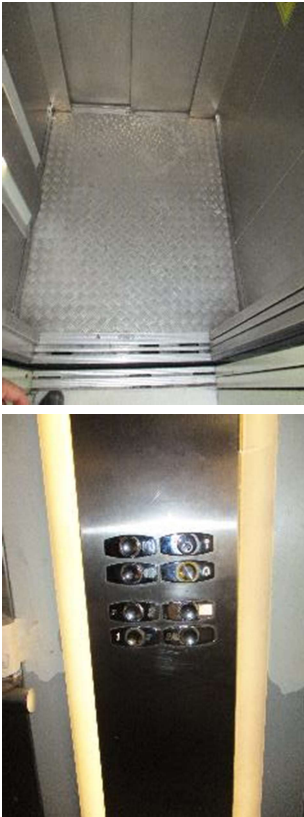
Cabine	Cabine
<p data-bbox="183 231 537 279">Cabine</p>

<p data-bbox="537 231 1066 279">La cabine commence à présenter des signes de vétusté.</p> <p data-bbox="537 279 1066 327">Une réfection de l'habillage cabine et la mise en place d'un nouvel éclairage sont à prévoir.</p> <p data-bbox="537 327 1066 582">La plaque à bouton cabine n'est plus en adéquation avec la réglementation en vigueur. Son remplacement permettra de mettre en conformité le dispositif de demande de secours ainsi que de satisfaire l'ensemble des exigences de la norme EN 81-70</p> <p data-bbox="537 582 1066 821">La cabine n'est pas équipée de voyant Vert et Jaune permettant de savoir si l'appel vers le centre de télésurveillance est pris en compte, ni de boucle inductive permettant aux personnes équipées d'appareil auditif de pouvoir communiquer dans de bonne condition.</p> <p data-bbox="537 821 1066 901">La cabine n'est pas équipée d'une synthèse vocale d'annonce des étages.</p> <p data-bbox="537 901 1066 965">Pas de miroirs permettant l'orientation en marche arrière pour les PMR.</p> <p data-bbox="537 965 1066 1077">Portes : La cabine est équipée de deux portes de cabine automatiques du même type que les portes palières.</p> <p data-bbox="537 1077 1066 1144">Prévoir une révision des portes cabine y compris remplacement des patins.</p>

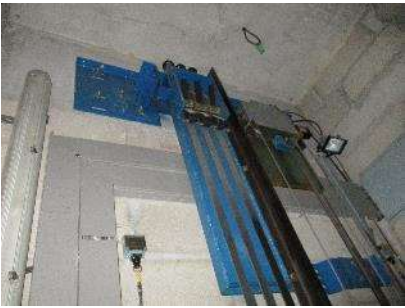
Gaine	Gaine

<p data-bbox="1568 231 2033 279">La gaine est constituée de parois maçonnées.</p> <p data-bbox="1568 279 2033 391">L'éclairage de la gaine peut être amélioré en installant un bandeau led au des luminaires à tube LED.</p>

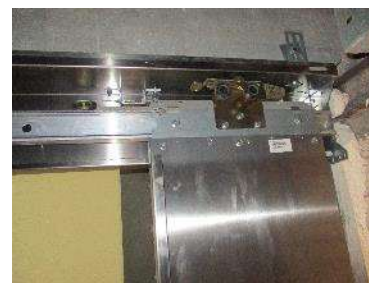
Porte palière

Les portes palières de fabrication OTIS sont de type automatique 2 vantaux à ouverture latérale.

Le Passage Libre Lx H est de 900 x 2100 mm

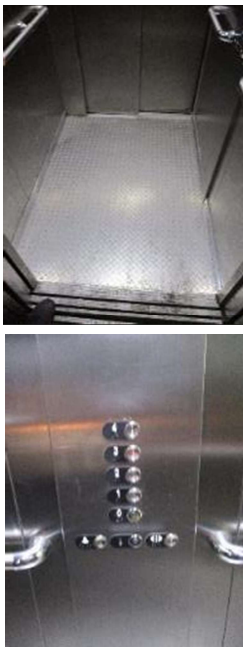
Cabine	
Cabine	La cabine est en bon état général. La plaque à bouton cabine présente des signes de vétusté. Son remplacement permettra de bénéficier d'un afficheur plus moderne ainsi que la mise en conformité du dispositif de demande de secours suivant la dernière évolution de la norme EN 81-70 La cabine n'est pas équipée de voyant Vert et Jaune permettant de savoir si l'appel vers le centre de télésurveillance est pris en compte, ni de boucle inductive permettant aux personnes équipées d'appareil auditif de pouvoir communiquer dans de bonne condition. La cabine n'est pas équipée d'une synthèse vocale d'annonce des étages. Portes : La cabine est équipée de deux portes de cabine automatiques du même type que les portes palières.

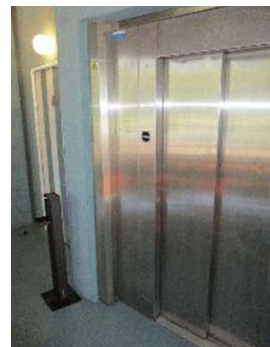
Armoire de manœuvre

L'armoire de manœuvre KONE est d'origine. Elle est intégrée à la porte palière du dernier palier haut de l'installation. Elle est en bon état général.

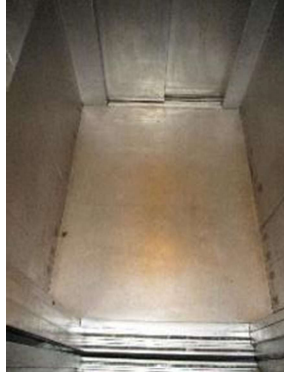
Cabine	
<p>Cabine</p>

<p>Suite à l'usage intensif, la cabine présente un aspect vétuste.</p> <p>Une réfection de l'habillage cabine et la mise en place d'un nouvel éclairage sont à prévoir.</p> <p>La plaque à bouton cabine n'est plus en adéquation avec la réglementation en vigueur. Son remplacement permettra de mettre en conformité le dispositif de demande de secours ainsi que de satisfaire l'ensemble des exigences de la norme EN 81-70</p> <p>La cabine n'est pas équipée de voyant Vert et Jaune permettant de savoir si l'appel vers le centre de télésurveillance est pris en compte, ni de boucle inductive permettant aux personnes équipées d'appareil auditif de pouvoir communiquer dans de bonnes conditions.</p> <p>La cabine n'est pas équipée d'une synthèse vocale d'annonce des étages.</p> <p>Portes : La cabine est équipée de deux portes de cabine automatiques du même type que les portes palières.</p> <p>Prévoir une révision des portes cabine y compris remplacement des patins.</p>

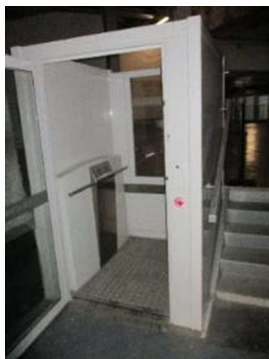
Machine

<p>L'appareil est en très bon état général. Il fonctionne parfaitement. Procéder au nettoyage général.</p>

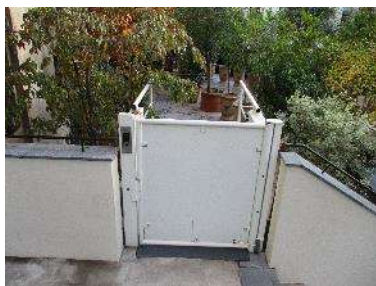
Machine

Appareil débranché. (alim en 220v ca)

Appareil en bon état visuel hormis quelques signes de vieillissement.

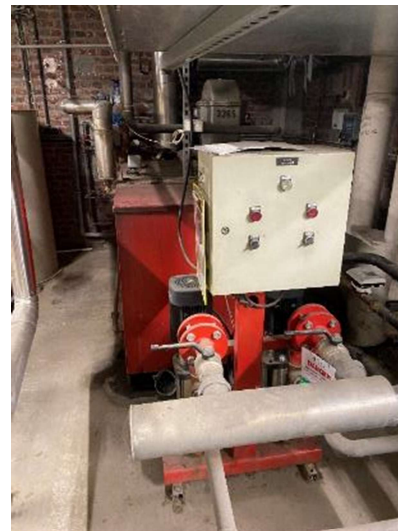
Production de chaleur	
Bache à condensat

La date d'installation de la bache à condensat n'est pas connue, mais d'après notre constat visuel, un remplacement sous deux ans s'avère nécessaire.

État mauvais

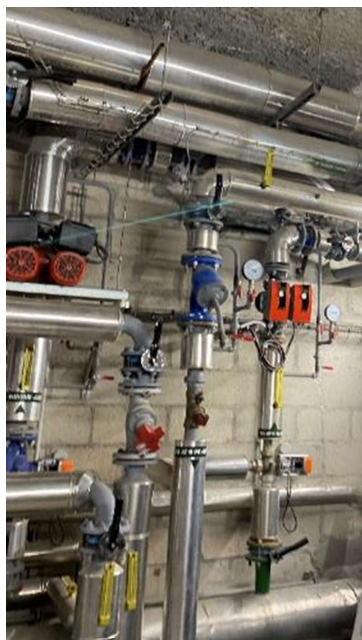
Panoplie hydraulique

Le circuit est équipé d'un groupe de maintien de pression datant de 2015. On constate par ailleurs que la panoplie hydraulique est en très bon état apparent.

État bon

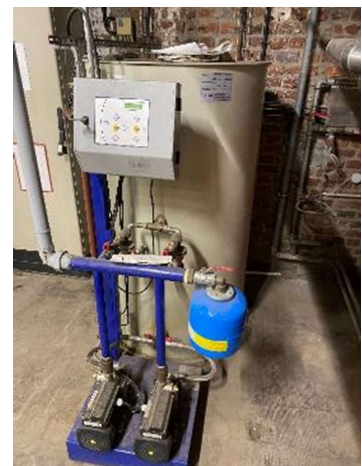
Groupe de maintien de pression

État bon

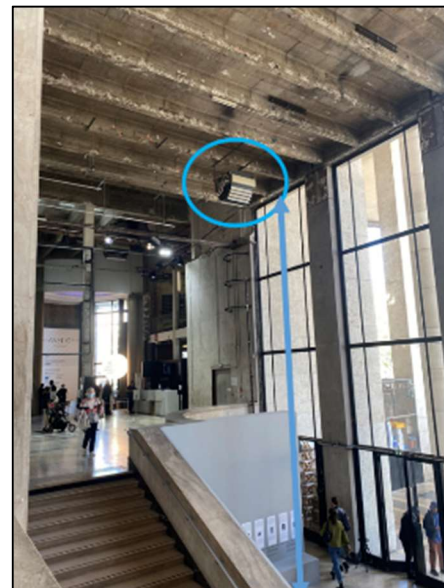
1. **Le positionnement de certains appareils rend leur maintenance difficile, voire impossible.**

Exemple d'aérotherme mal positionné pour la maintenance :

→ Situé au dessus du vide à côté de la volée d'escalier, la moindre opération de maintenance nécessite la mise en place d'un échafaudage.

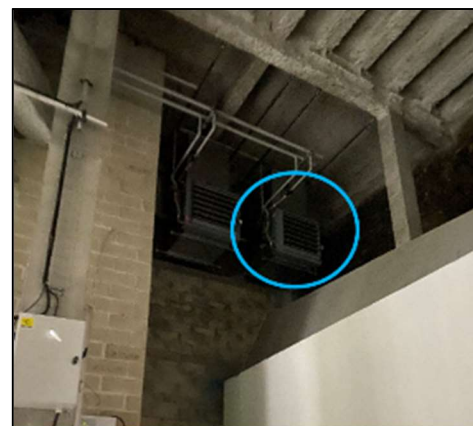
Exemple d'aérotherme mal positionné pour la maintenance :

→ Situé au d'une œuvre, aucun accès pour la maintenance courante.

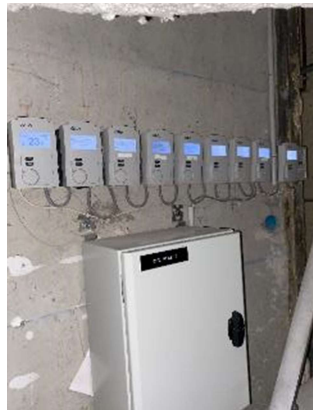
Régulations terminales	
Aérothermes

État non fonctionnel pour la plupart

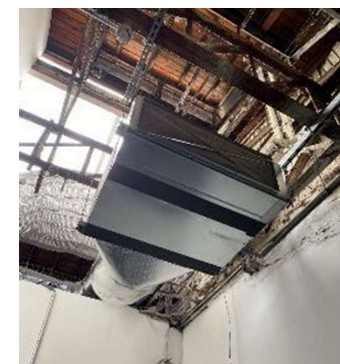
Climatisations : unités intérieures

État **correct**

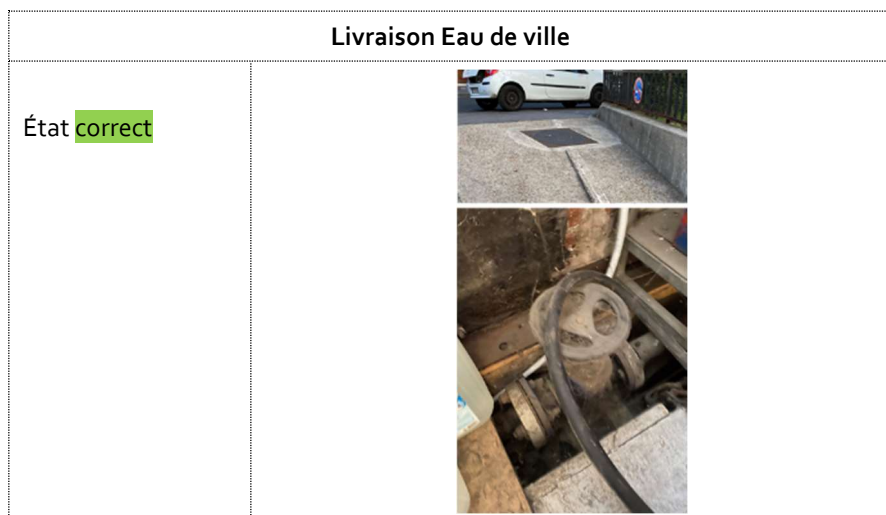
La vanne d'arrêt général est située à gauche de l'entrée. Bien qu'ancienne, elle est en très bon état.

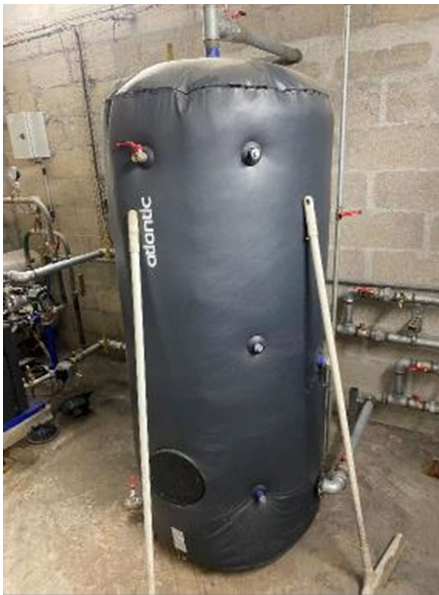
ECS	
Ballon État : Bon

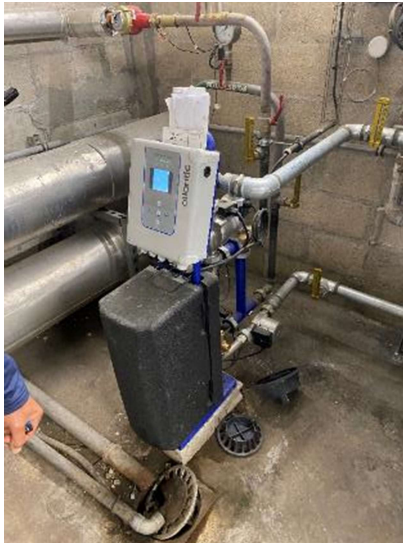
Échangeur État : Bon

L'installation date de 2019 et est en très bon état. Néanmoins, elle présente un inconvénient majeur.

En effet, la production d'ECS s'effectuant exclusivement via l'échangeur à plaque, ce dernier doit être alimenté en eau de chauffage toute l'année. Il en résulte l'impossibilité de couper l'alimentation en vapeur, même en été.

La production est récente, mais inadaptée. Nous préconisons de remplacer la production ECS du restaurant BAMBINI par une production ne nécessitant pas de laisser la totalité de la sous-station en fonctionnement durant les mois d'été.

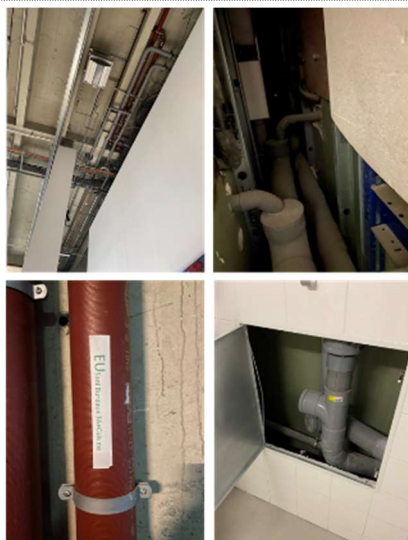
Évacuations EU / EV

État **correct**

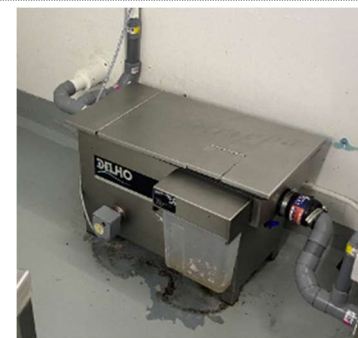
Bac à graisse (cuisine été)

État **bon**

D'après les informations récoltées sur site, le réseau nécessite un curage, car cette opération n'a pas été réalisée depuis plusieurs années. De plus, le repérage des descentes n'est pas exhaustif.

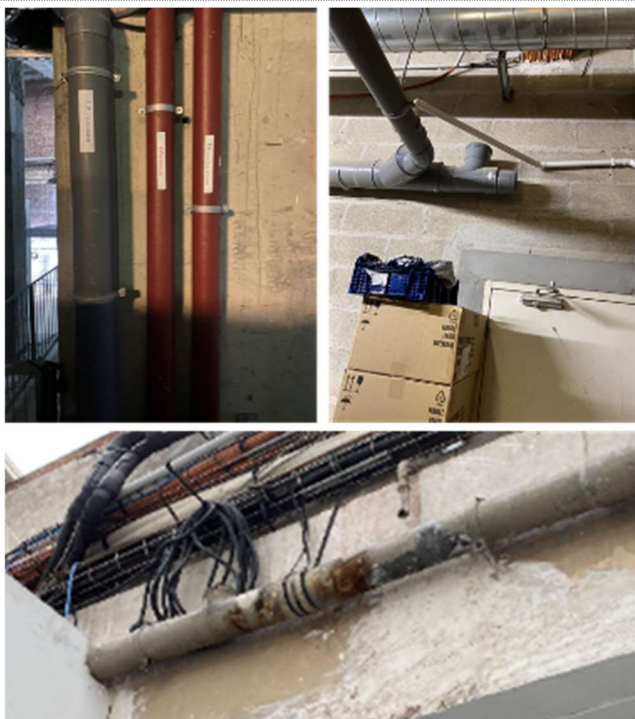
Evacuations EP

État **correct**

D'après les informations récoltées sur site, le réseau nécessite un curage, car cette opération n'a pas été réalisée depuis plusieurs années. De plus, le repérage des descentes n'est pas exhaustif.

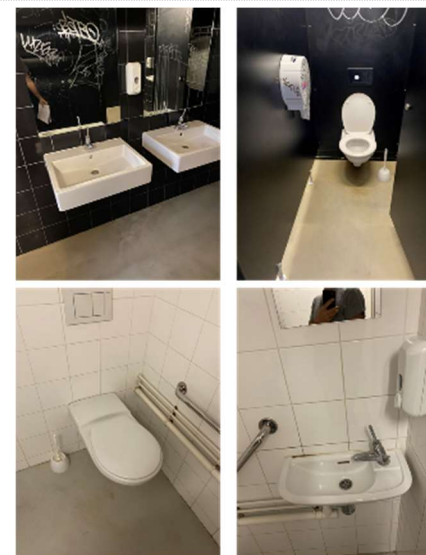
Équipements sanitaires

État **BON**

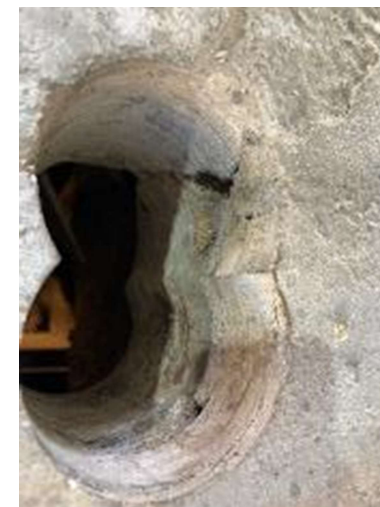
Niveau 1A – Carottage dans le sol

En parallèle des travaux liés aux prescriptions de la commission de sécurité, il s'agit de réaliser les travaux permettant de réparer les dégradations ayant eu lieu (carottage, dégradation flocage, conformité des bloc-portes).

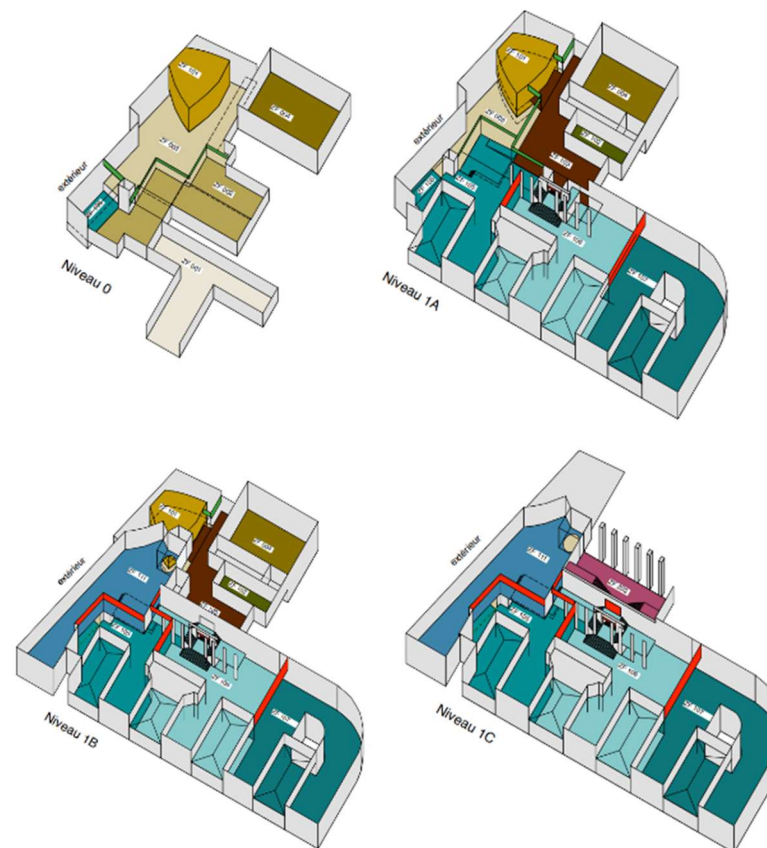
Figure 46 - Axonométries des ZF des niveaux 0 à 1C

façade constituent les amenées d'air, tandis que les exutoires en toiture ou des ouvrants dans les châssis en bande des alcôves constituent les extractions. Six des seize zones de fumées sont désenfumées mécaniquement. Les différentes zones sont séparées par des écran de cantonnement. Les installations de désenfumages (exutoires, ventilateurs,...) ont été mises en œuvre en 2012, dont la Notice de sécurité (PC40 issue du Permis de Construire) précise qu'elles suivent les dispositions de l'Instruction Technique 246, relative au désenfumage dans les ERP. Néanmoins, les plans DOE indiquent que dans quatre ZF les équipements ont été remplacés à l'identique par application de l'article GN10.

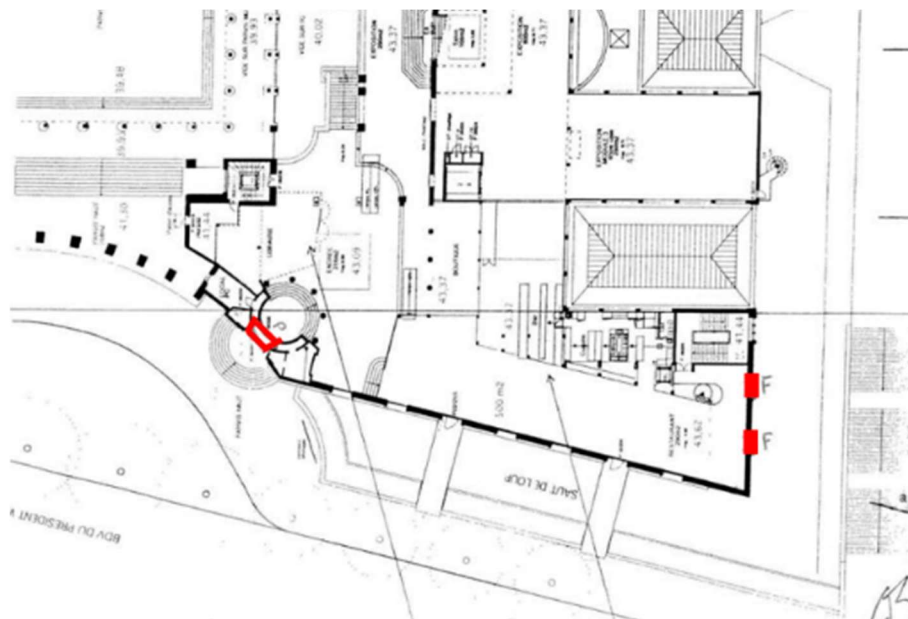
Figure 47 - Extrait du rapport de diagnostic plomb avant travaux

Ils font état de présence de matériau de classe 2, pour lesquels Bureau Veritas a conseillé la mise en place d'« *un plan de suivi annuel de l'évolution des revêtements afin d'éviter leurs dégradations futures.* » Il ne semble pas qu'un tel suivi ait été mis en place.

Les éléments faisant objet du classement de type 2 correspondant à des éléments dégradés pour lesquels une concentration de plomb a été mesuré : sont la porte monumentale constituant l'entrée du bâtiment ainsi que deux menuiseries se situant le long de l'avenue de la manutention également au niveau 2.

Les dossiers des travaux ne fait pas état d'intervention sur ces ouvrages afin de retirer le risque lié à la présence de plomb.
