**PRÉ-RAPPORT DE MISSION DE REPÉRAGE DES MATÉRIAUX  
ET PRODUITS CONTENANT DE L'AMIANTE**

**« AVANT TRAVAUX »**

Rapport n°  
7326\_RAAT\_  
BÂTIMENT PRINCIPAL

**Propriétaire** INSTITUT NATIONAL DES JEUNES AVEUGLES  
**Donneur d'ordre** INSTITUT NATIONAL DES JEUNES AVEUGLES  
**Références D.O.** Lettre de mission N°20240229 - Commande E2024000307 du 16/03/2024  
**Date de commande** 13/03/2024  
**Adresse** 56, boulevard des Invalides 75007 PARIS

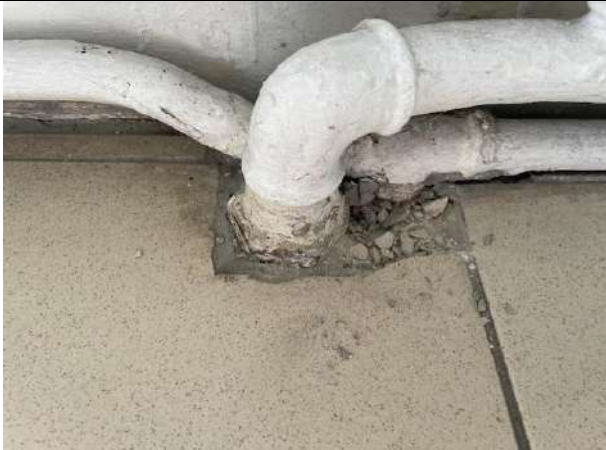
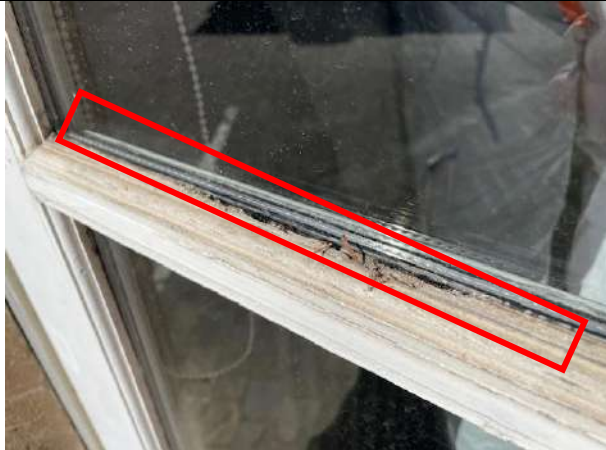
Réf. DO INJA	Pré-Rapport de repérage Amiante « avant travaux » 56, boulevard des Invalides 75007 PARIS	
<p>Photo N°31 - Echantillon P31 Rez-de-Chaussée - Loge Nord / Bureau 1 / Canalisations proche Sol Enduit plâtreux de rebouchage gris Fibres d'amiante non détectées</p>		<p>Photo N°32 - Echantillon P32 Rez-de-Chaussée - Loge Nord / Bureau 1 / Porte Joint fibreux marron - gris - verdâtre Présence d'amiante de type Chrysotile</p>

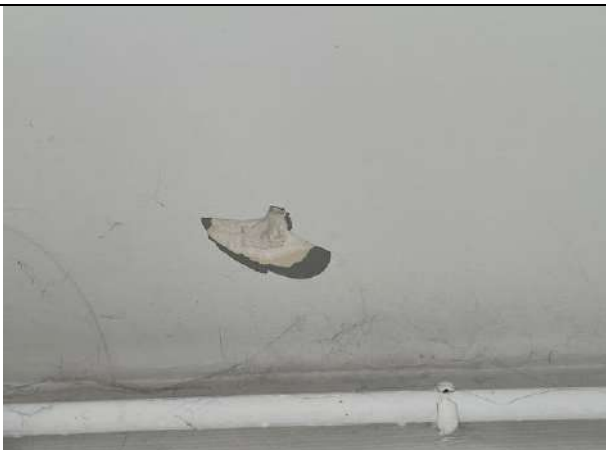
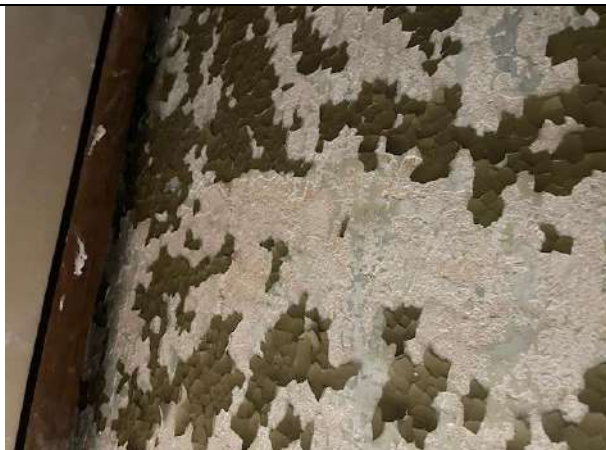
<p>Photo N°33 - Echantillon P33 Rez-de-Chaussée - Loge Nord / Bureau 1 / Plafond Enduit plâtreux blanc + couche turquoise Fibres d'amiante non détectées</p>		<p>Photo N°34 - Echantillon P34 Rez-de-Chaussée - « Aile Duroc » / Salle Guitare / Plénum Peinture intumescente verte Fibres d'amiante non détectées</p>

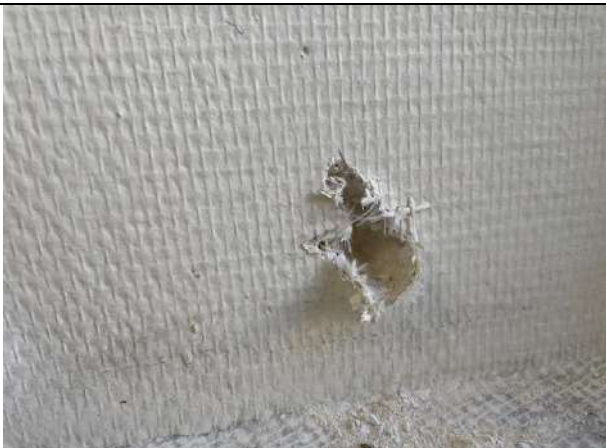
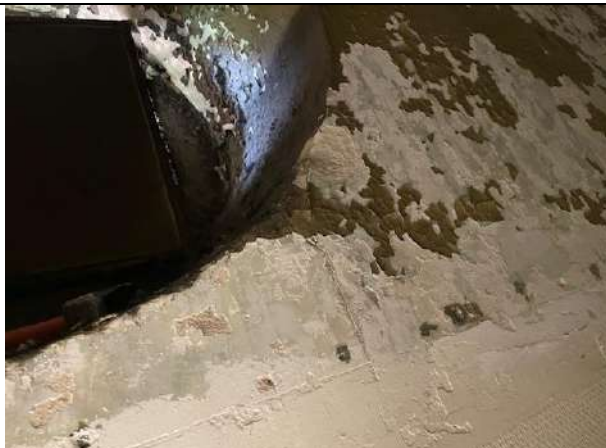
<p>Photo N°35 - Echantillon P35 Rez-de-Chaussée - « Aile Duroc » / Salle Guitare / Embrasure Fenêtre Enduit plâtreux blanc + toile de verre Fibres d'amiante non détectées</p>		<p>Photo N°36 - Echantillon P36 Rez-de-Chaussée - « Aile Duroc » / Salle Guitare / Plénum Enduit plâtreux blanc Fibres d'amiante non détectées</p>

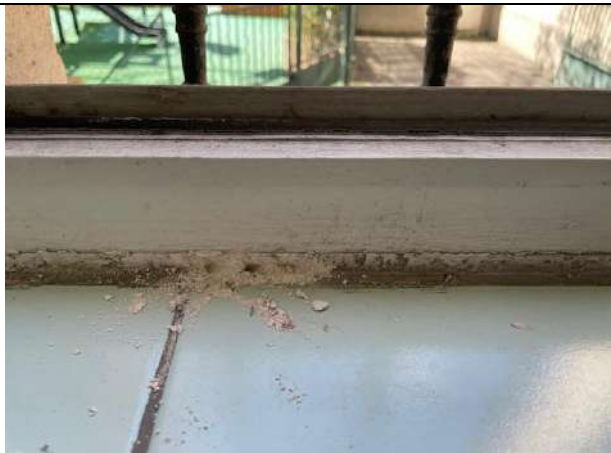
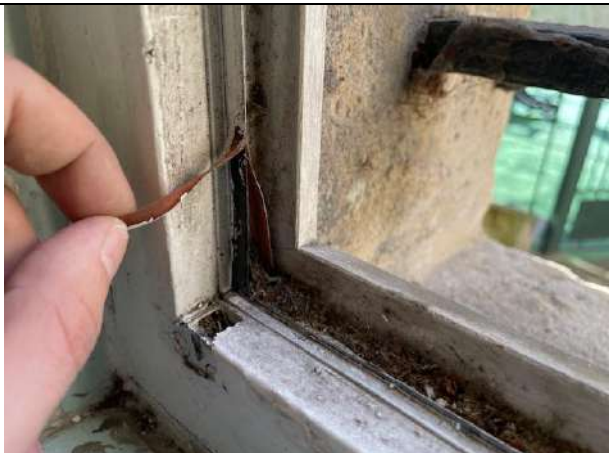
Photo N°47 - Echantillon P47 Rez-de-Chaussée - « Aile Duroc » / Sanitaire 1 / Fenêtre Joint dur blanc et gris + enduit plâtreux blanc Fibres d'amiante non détectées		Photo N°48 - Echantillon P48 Rez-de-Chaussée - « Aile Duroc » / Sanitaire 1 / Fenêtre Joint souple noir Fibres d'amiante non détectées

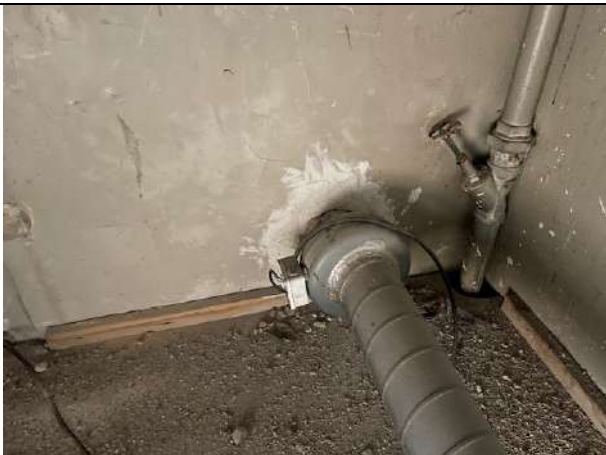
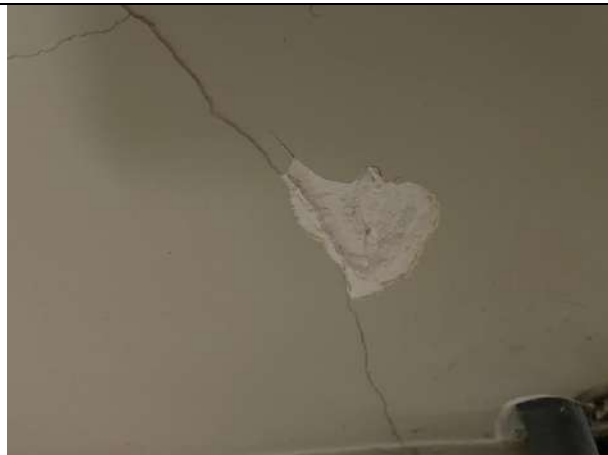
Photo N°51 - Echantillon P51 Rez-de-Chaussée - « Aile Duroc » / Sanitaire 2 / Mur Enduit plâtreux blanc et verre Fibres d'amiante non détectées			Photo N°52 - Echantillon P52 Rez-de-Chaussée - « Aile Duroc » / Sanitaire 2 / Plafond Enduit plâtreux blanc et verre Fibres d'amiante non détectées

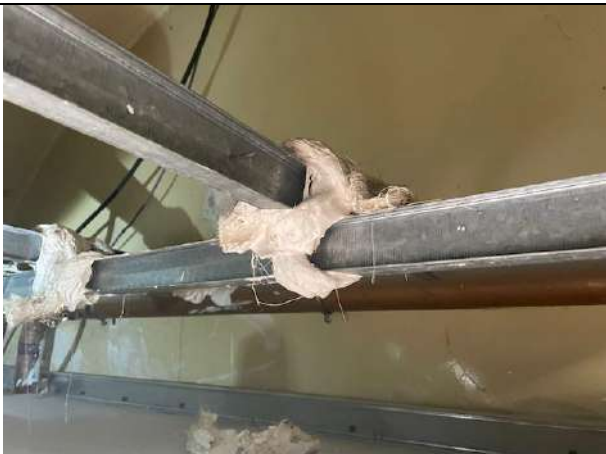
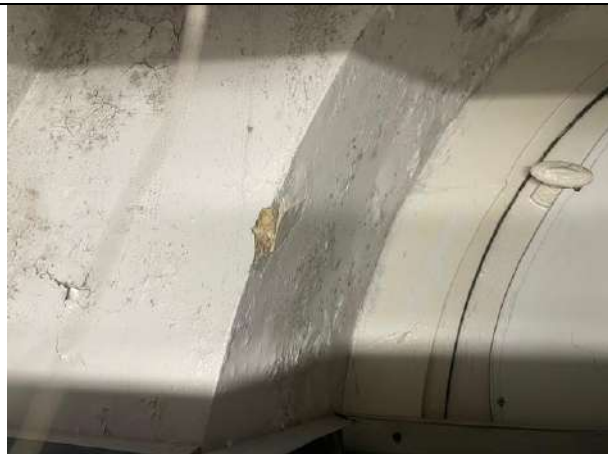
Photo N°53 - Echantillon P53 Rez-de-Chaussée - Cuisine 5 / Plafond Enduit plâtreux blanc et fibreux type staff Fibres d'amiante non détectées			Photo N°54 - Echantillon P54 Rez-de-Chaussée - Cuisine 5 / Plafond Enduit plâtreux blanc et jaune Fibres d'amiante non détectées

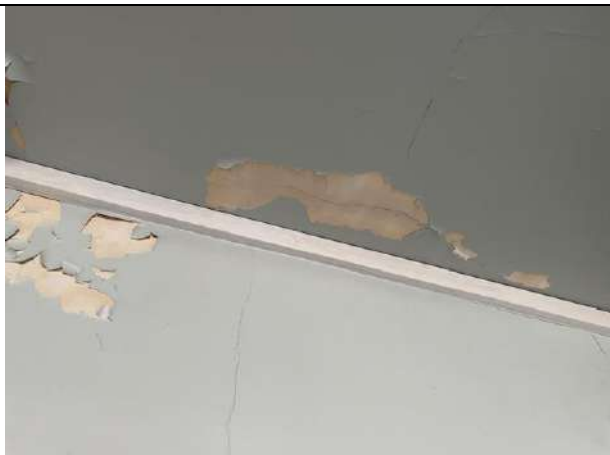
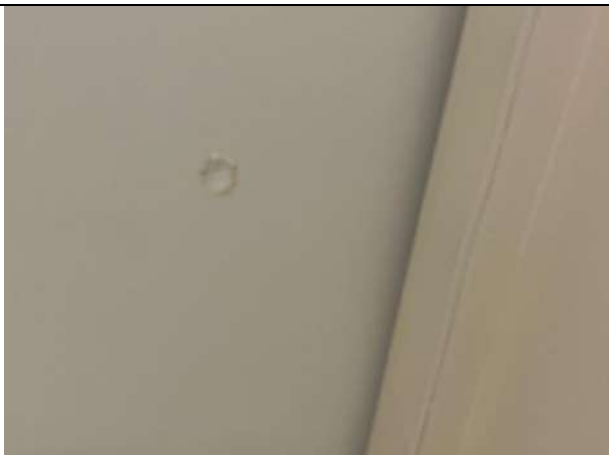
<p>Photo N°71 - Echantillon P71 R+3 - « Aile Duroc » / Palier cage d'escalier / Plafond Peinture intumescente bleue Fibres d'amiante non détectées</p>		<p>Photo N°72 - Echantillon P72 R+3 - « Aile Duroc » / Dégagement Central / Plafond Enduit plâtreux blanc Fibres d'amiante non détectées</p>

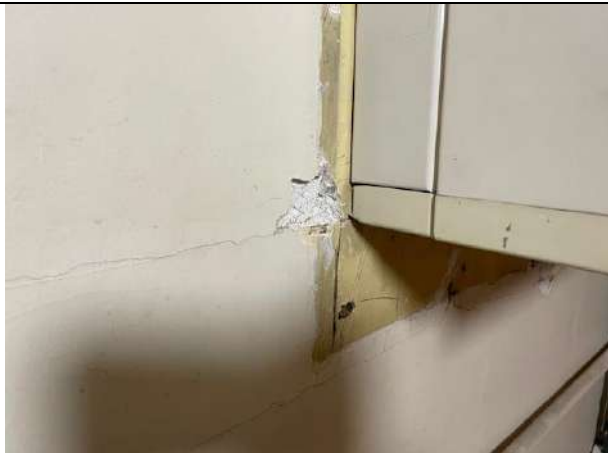
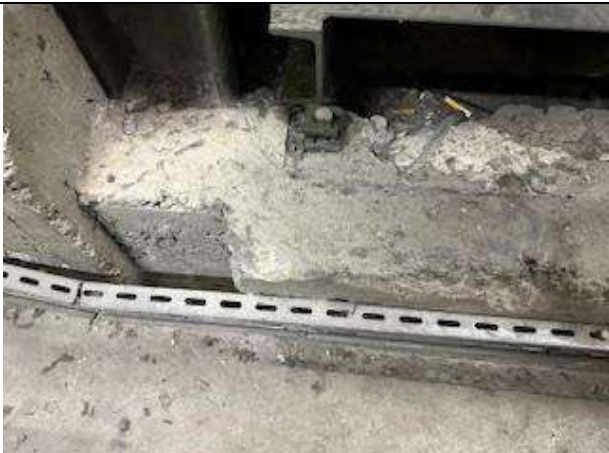
Photo N°83 - Echantillon P83 R+3 - « Aile Sèvres » / Local Électrique / Mur Enduit plâtreux de rebouchage blanc Fibres d'amiante non détectées		Photo N°84 - Echantillon P84 Sous-Sol - « Aile Duroc » Machinerie d'ascenseur / Sol Ragréage gris Fibres d'amiante non détectées

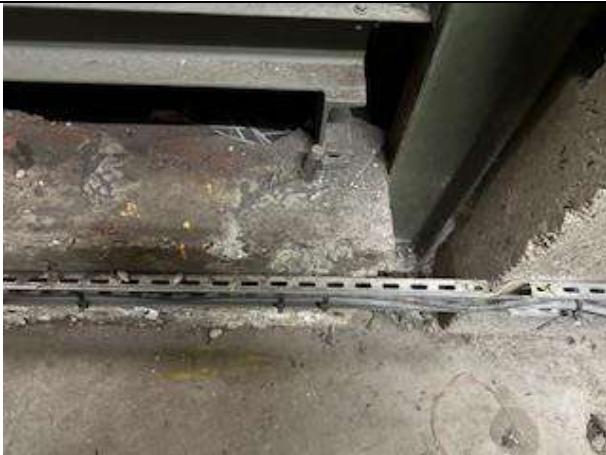
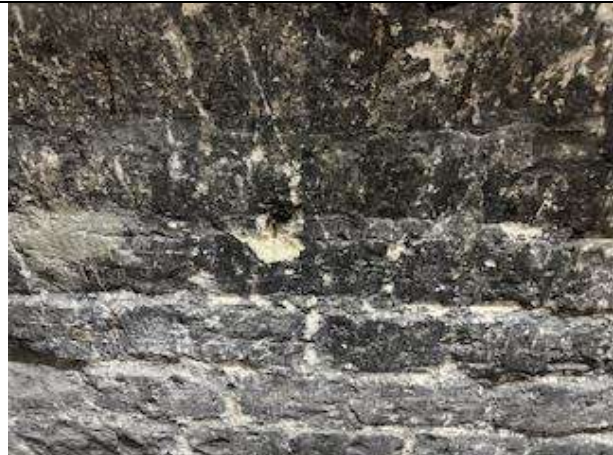
<p>Photo N°99 - Echantillon P99</p> <p>Sous-Sol - « Aile Sèvres » Machinerie ascenseur / Sol</p> <p>Ragréage gris</p> <p>Fibres d'amiante non détectées</p>		<p>Photo N°100 - Echantillon P100</p> <p>Sous-Sol - « Aile Sèvres » Machinerie ascenseur / Mur</p> <p>Enduit plâtreux</p> <p>Fibres d'amiante non détectées</p>

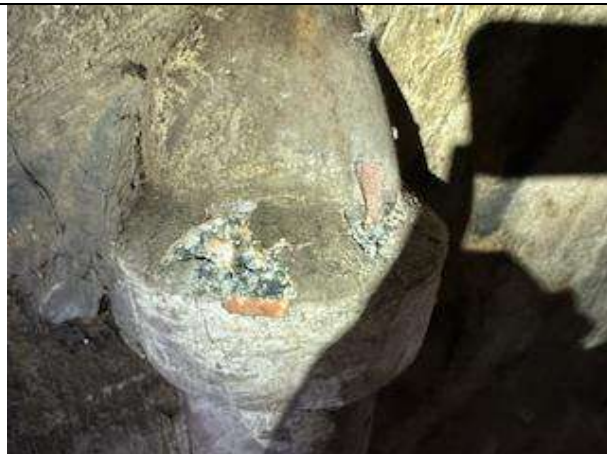
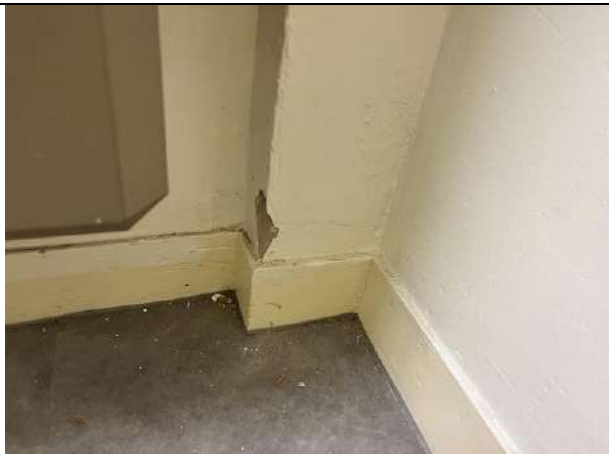
Réf. DO INJA	Pré-Rapport de repérage Amiante « avant travaux » 56, boulevard des Invalides 75007 PARIS	
Photo N°115 - Echantillon P115 Sous-Sol - « Aile Sèvres » réseau adduction d'eau / Canalisation Enduit d'assemblage Fibres d'amiante non détectées			Photo N°116 - Echantillon P116 R+2 - « Aile Duroc » / Local Électrique central / Mur Enduit plâtreux blanc Fibres d'amiante non détectées

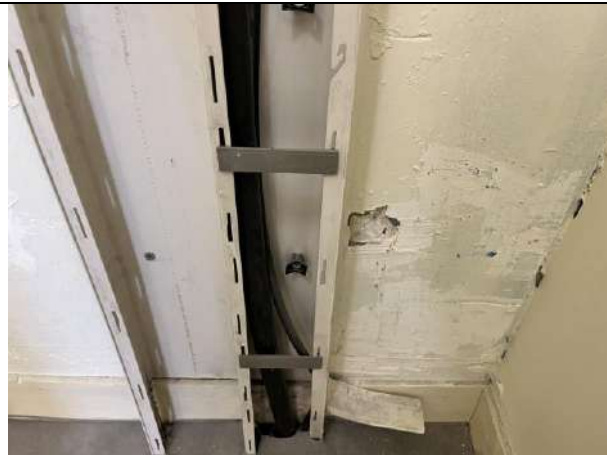
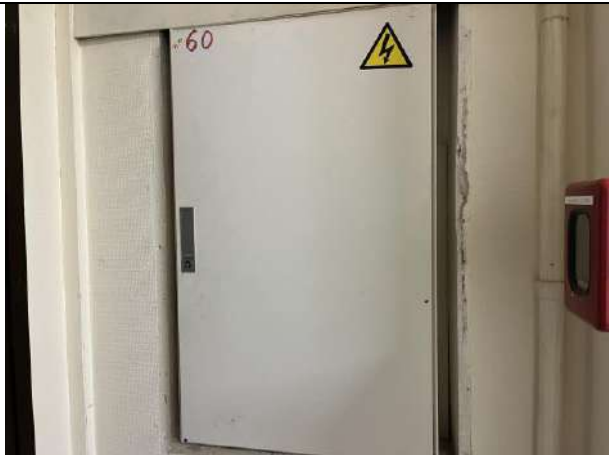
Photo N°117 - Echantillon P117 R+2 - « Aile Duroc » / Local Électrique fond de couloir / Mur Enduit plâtreux blanc Fibres d'amiante non détectées			Photo N°118 - Echantillon P118 R+2 - « Aile Sèvres » / Tableau Électrique #60 fond de couloir / Mur Enduit plâtreux blanc Fibres d'amiante non détectées

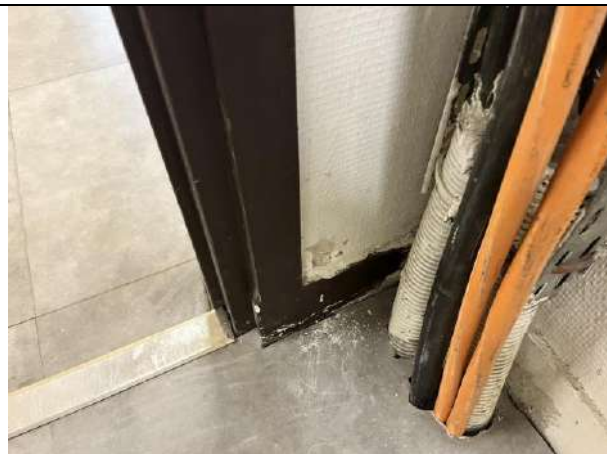
Photo N°119 - Echantillon P119 R+2 - « Aile Sèvres » / Local photocopieuse proche tableaux #61 & 63 / Mur Enduit plâtreux blanc + toile de verre blanche Fibres d'amiante non détectées			Photo N°120 - Echantillon P120 R+1 - « Aile Sèvres » / Local Électrique central tableaux #47, 48 & 49 / Mur Enduit plâtreux blanc Fibres d'amiante non détectées
