Rapport de repérage des matériaux et produits contenant de l'amiante avant réalisation de travaux dans un immeuble bâti

Numéro de rapport	2023-9857-HOPITAL SAINT LOUIS A
Propriétaire	HOPITAL SAINT LOUIS
Donneur d'ordre	APHP NORD
Adresse de l'immeuble	Musée 1 avenue Claude Vellefaux 75010 PARIS - 10EME
Bâtiment ou installation	Bâtiment 012
Date de la commande	30/05/2023
Date de début d'exécution du repérage	07/06/2023
Date d'émission du rapport de repérage	30/06/2023
Référence du programme de travaux défini par le donneur d'ordre	Non communiquée

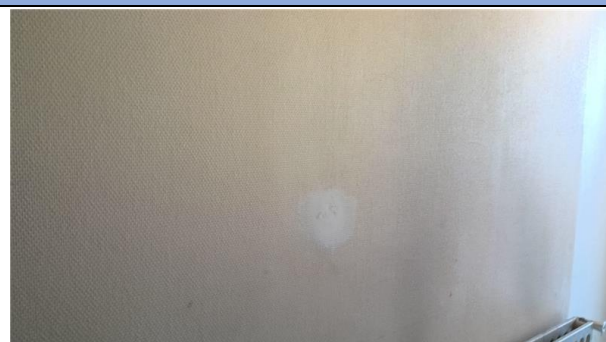
Référence Couche	PV analyse Amiante	Description visuelle	Epaisseur (cm)	Conclusion amiante
RAW PRODUCT	AR-23-LE-040870-01	Matériau de type maillage de fibres et liant (beige) ; matériau de type peinture (blanc) ; matériau semi-dur de type enduit (beige)	0	Fibres d'amiante non détectées
