## Rapport de mission de repérage des matériaux et produits contenant de l'amiante avant réalisation de travaux

### BATIMENT E - RDJ ET RDC

Numéro de rapport	80985-163553 A
Propriétaire	CH MONTLUCON
Donneur d'ordre	CH MONTLUCON
Adresse de l'immeuble	C.H. MONTLUCON NERIS LES BAINS - Bâtiment E 18 avenue DU 8 MAI 1945 03100 MONTLUCON
Type de bien	Etablissement de santé
Date de la commande	20/08/2024
La (ou les) date(s) d'exécution du repérage	29/10/2024
Date d'émission du rapport de repérage	13/11/2024
Référence du programme de travaux défini par le donneur d'ordre

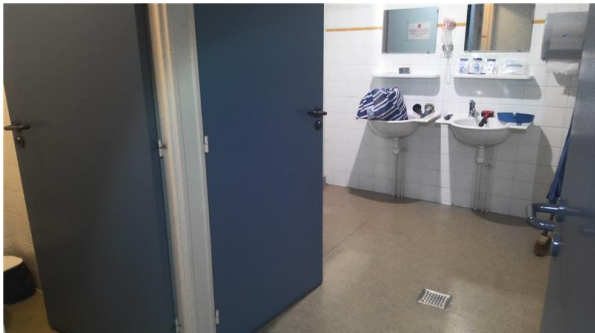
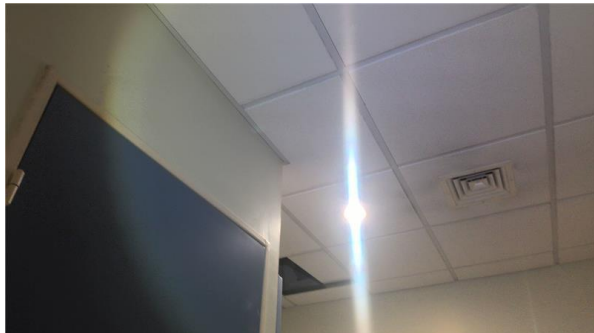
ELEMENT : Faux-plafond		
<b>Vue d'ensemble</b>

<b>Nom du client</b> CH MONTLUCON	<b>Numéro de dossier</b> 80985-163553 <b>C.H. MONTLUCON NERIS LES BAINS - Bâtiment E</b> 18 avenue DU 8 MAI 1945 03100 ALLIER	<b>Pièce ou local – Composant</b> RDC - Vestiaires Hommes 1 - Faux-plafond - Toutes zones
<b>Nom de l'opérateur</b> ROZAN Ludovic	<b>Date de prélèvement</b>	<b>Partie de composant</b> Plaque de faux-plafond
<b>Résultat amiante :</b> Absence d'amiante		
<b>Commentaires</b>		
Armstrong 05-06-97

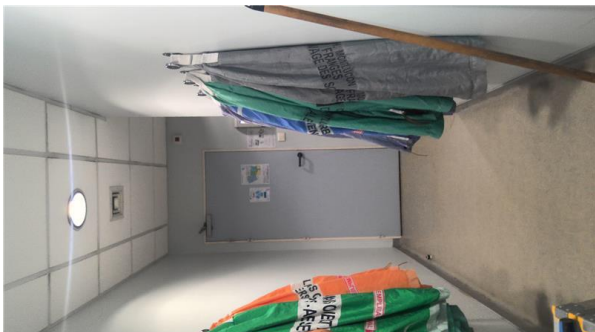
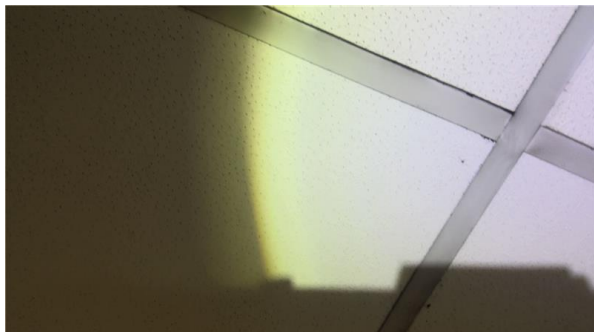
ELEMENT : Faux-plafond		
<b>Vue d'ensemble</b>

<b>Nom du client</b> CH MONTLUCON	<b>Numéro de dossier</b> 80985-163553 <b>C.H. MONTLUCON NERIS LES BAINS - Bâtiment E</b> 18 avenue DU 8 MAI 1945 03100 ALLIER	<b>Pièce ou local – Composant</b> RDC - Sas décontamination - Faux-plafond - Toutes zones
<b>Nom de l'opérateur</b> ROZAN Ludovic	<b>Date de prélèvement</b>	<b>Partie de composant</b> Plaque de faux-plafond
<b>Résultat amiante :</b> Absence d'amiante		
<b>Commentaires</b>		
Armstrong 05-06-97

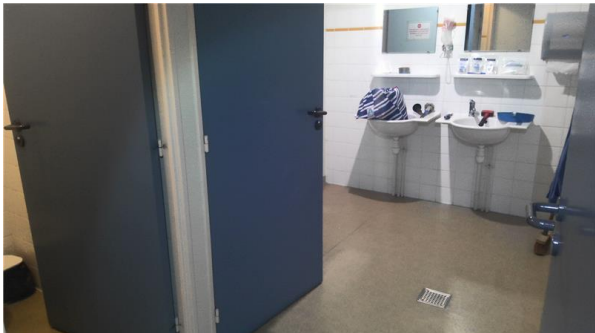
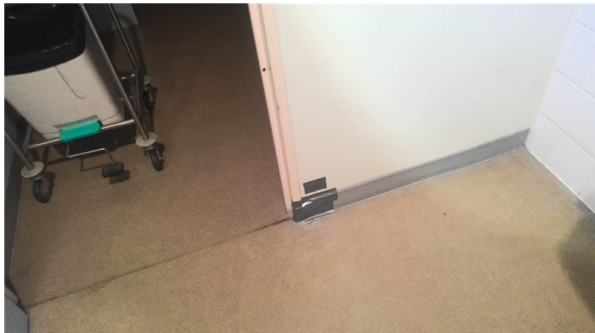
ELEMENT : Pieds de cloisons		
<b>Vue d'ensemble</b>	<b>Emplacement</b>

<b>Nom du client</b> CH MONTLUCON	<b>Numéro de dossier</b> 80985-163553 C.H. MONTLUCON NERIS LES BAINS - Bâtiment E 18 avenue DU 8 MAI 1945 03100 ALLIER	<b>Pièce ou local – Composant</b> RDC - Vestiaires Hommes 1 - Pieds de cloisons - Toutes zones
<b>Nom de l'opérateur</b> ROZAN Ludovic	<b>Date de prélèvement</b>	<b>Partie de composant</b> Métal, plastic sur béton
<b>Résultat amiante :</b> Absence d'amiante

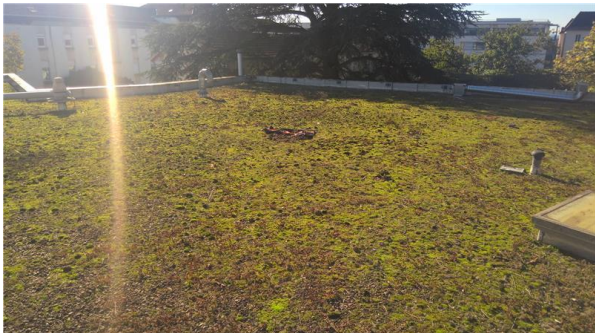
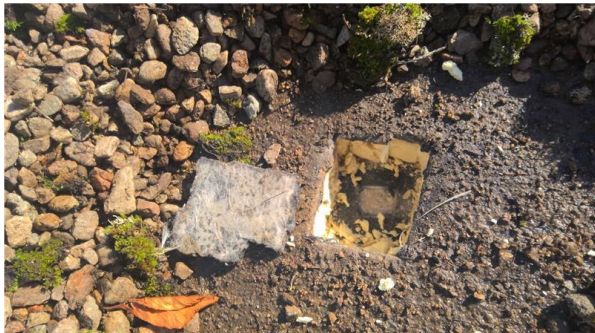
ELEMENT : Toiture		
<b>Vue d'ensemble</b>	<b>Emplacement</b>

<b>Nom du client</b> CH MONTLUCON	<b>Numéro de dossier</b> 80985-163553 C.H. MONTLUCON NERIS LES BAINS - Bâtiment E 18 avenue DU 8 MAI 1945 03100 ALLIER	<b>Pièce ou local – Composant</b> Extérieur - Toiture terrasse - Toiture - Toutes zones
<b>Nom de l'opérateur</b> ROZAN Ludovic	<b>Date de prélèvement</b>	<b>Partie de composant</b> Béton - Non peint
<b>Résultat amiante :</b> Absence d'amiante

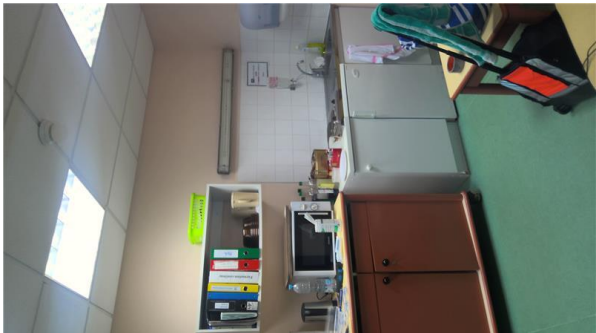
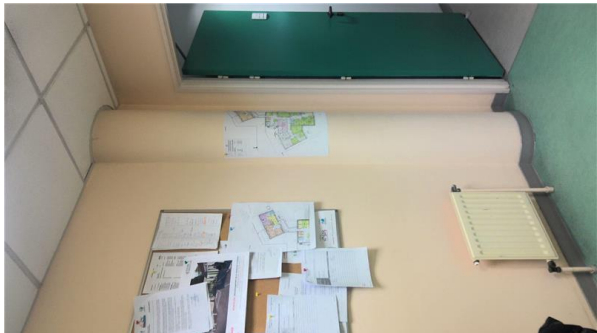
ELEMENT : Entourage de poteau		
<b>Vue d'ensemble</b>	<b>Emplacement</b>

<b>Nom du client</b> CH MONTLUCON	<b>Numéro de dossier</b> 80985-163553 C.H. MONTLUCON NERIS LES BAINS - Bâtiment E 18 avenue DU 8 MAI 1945 03100 ALLIER	<b>Pièce ou local – Composant</b> RDC - Détente - Entourage de poteau - Toutes zones
<b>Nom de l'opérateur</b> ROZAN Ludovic	<b>Date de prélèvement</b>	<b>Partie de composant</b> Enduit - Toile de verre peinte
<b>Résultat amiante :</b> Absence d'amiante

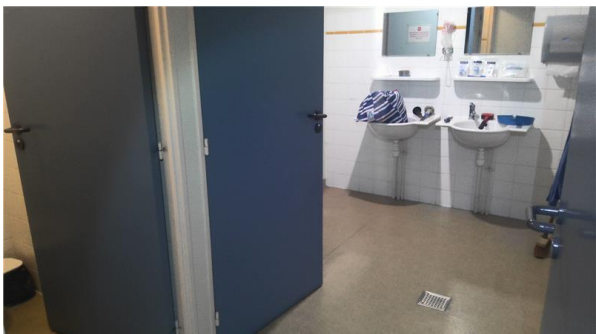
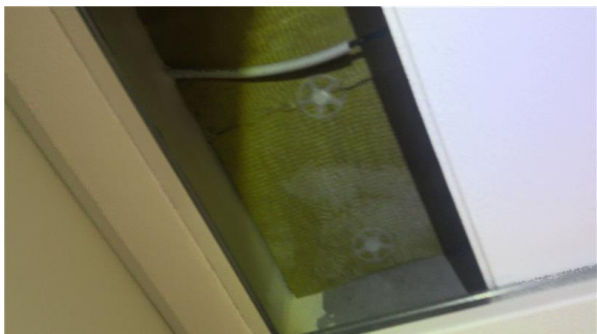
ELEMENT : Plenum		
<b>Vue d'ensemble</b>	<b>Emplacement</b>

<b>Nom du client</b> CH MONTLUCON	<b>Numéro de dossier</b> 80985-163553 C.H. MONTLUCON NERIS LES BAINS - Bâtiment E 18 avenue DU 8 MAI 1945 03100 ALLIER	<b>Pièce ou local – Composant</b> RDC - Vestiaires Hommes 1 - Plenum - Toutes zones
<b>Nom de l'opérateur</b> ROZAN Ludovic	<b>Date de prélèvement</b>	<b>Partie de composant</b> Isolation fibre
<b>Résultat amiante :</b> Absence d'amiante

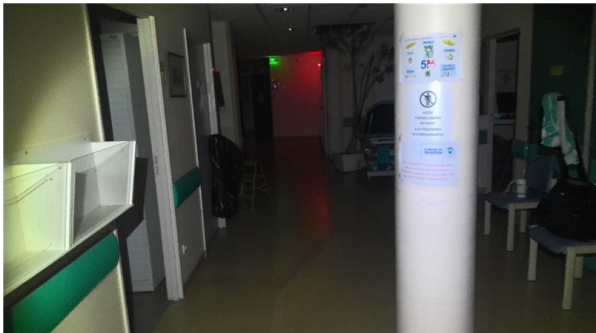
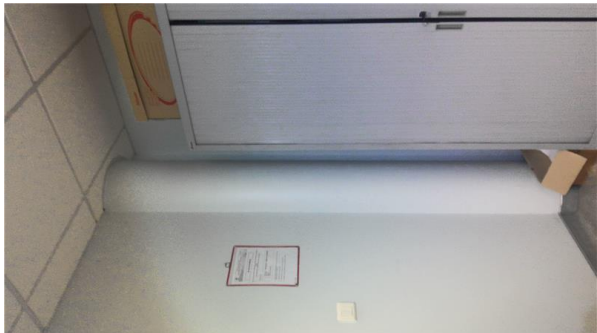
ELEMENT : Entourage de poteau n°2		
<b>Vue d'ensemble</b>	<b>Emplacement</b>

<b>Nom du client</b> CH MONTLUCON	<b>Numéro de dossier</b> 80985-163553 C.H. MONTLUCON NERIS LES BAINS - Bâtiment E 18 avenue DU 8 MAI 1945 03100 ALLIER	<b>Pièce ou local – Composant</b> RDC - Circulation B - Entourage de poteau n°2 - Toutes zones
<b>Nom de l'opérateur</b> ROZAN Ludovic	<b>Date de prélèvement</b>	<b>Partie de composant</b> Enduit - Toile de verre peinte
<b>Résultat amiante :</b> Absence d'amiante

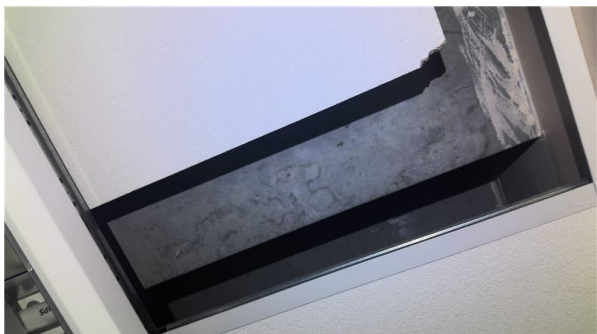
ELEMENT : Poutre		
<b>Vue d'ensemble</b>	<b>Emplacement</b>

<b>Nom du client</b> CH MONTLUCON	<b>Numéro de dossier</b> 80985-163553 C.H. MONTLUCON NERIS LES BAINS - Bâtiment E 18 avenue DU 8 MAI 1945 03100 ALLIER	<b>Pièce ou local – Composant</b> RDC - Archives - Poutre - Toutes zones
<b>Nom de l'opérateur</b> ROZAN Ludovic	<b>Date de prélèvement</b>	<b>Partie de composant</b> Béton - Non peint
<b>Résultat amiante :</b> Absence d'amiante

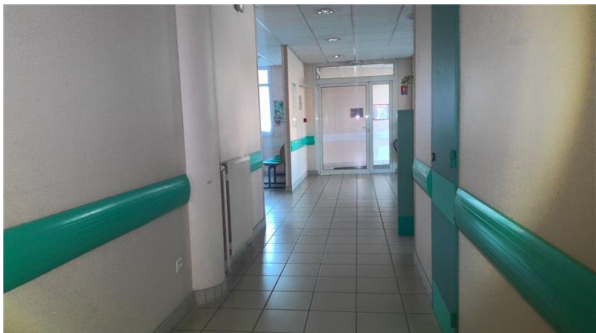
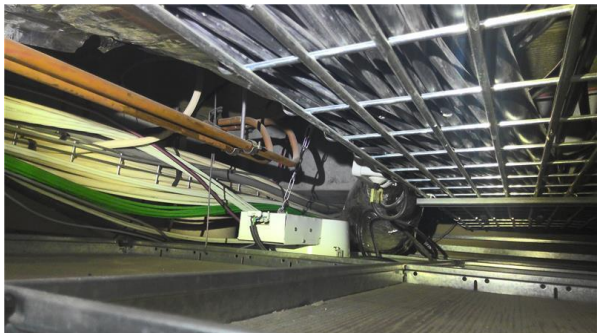
ELEMENT : Poutre n°1		
<b>Vue d'ensemble</b>	<b>Emplacement</b>

<b>Nom du client</b> CH MONTLUCON	<b>Numéro de dossier</b> 80985-163553 C.H. MONTLUCON NERIS LES BAINS - Bâtiment E 18 avenue DU 8 MAI 1945 03100 ALLIER	<b>Pièce ou local – Composant</b> RDC - Circulation A - Poutre n°1 - Toutes zones
<b>Nom de l'opérateur</b> ROZAN Ludovic	<b>Date de prélèvement</b>	<b>Partie de composant</b> Béton - Non peint
<b>Résultat amiante :</b> Absence d'amiante

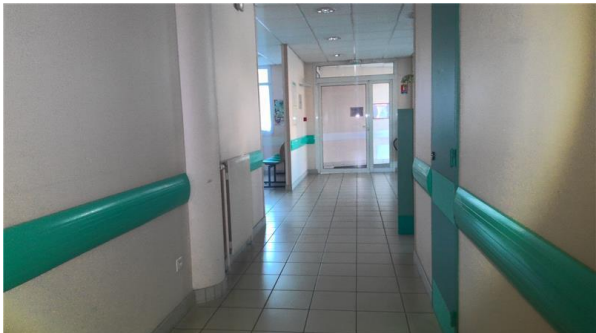
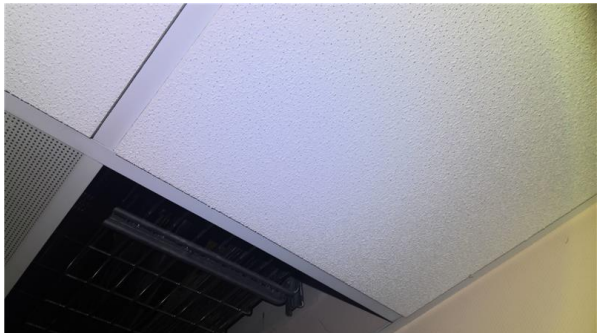
ELEMENT : Faux-plafond		
<b>Vue d'ensemble</b>	<b>Emplacement</b>

<b>Nom du client</b> CH MONTLUCON	<b>Numéro de dossier</b> 80985-163553 C.H. MONTLUCON NERIS LES BAINS - Bâtiment E 18 avenue DU 8 MAI 1945 03100 ALLIER	<b>Pièce ou local – Composant</b> RDC - Circulation A - Faux-plafond - Toutes zones
<b>Nom de l'opérateur</b> ROZAN Ludovic	<b>Date de prélèvement</b>	<b>Partie de composant</b> Plaque de faux-plafond
<b>Résultat amiante :</b> Absence d'amiante		
<b>Commentaires</b>		
Armstrong 05-06-97

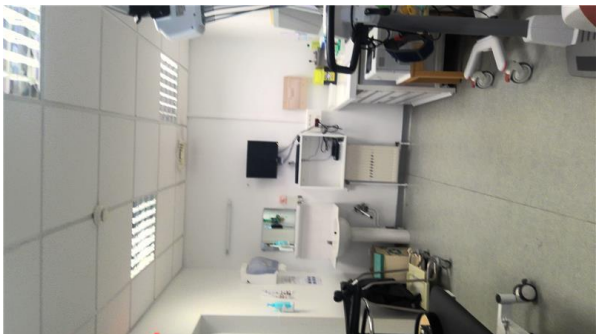
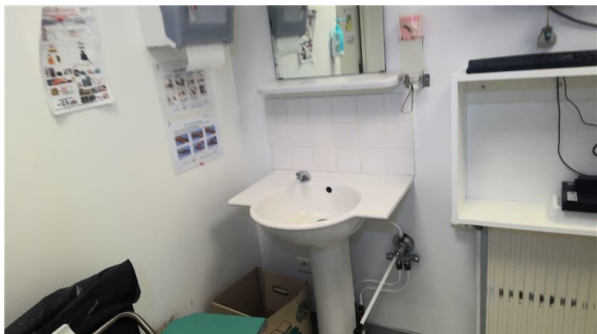
ELEMENT : Revêtement de mur		
<b>Vue d'ensemble</b>	<b>Emplacement</b>

<b>Nom du client</b> CH MONTLUCON	<b>Numéro de dossier</b> 80985-163553 C.H. MONTLUCON NERIS LES BAINS - Bâtiment E 18 avenue DU 8 MAI 1945 03100 ALLIER	<b>Pièce ou local – Composant</b> RDC - Salle d'effort - Revêtement de mur - Toutes zones
<b>Nom de l'opérateur</b> ROZAN Ludovic	<b>Date de prélèvement</b>	<b>Partie de composant</b> Colle - Faïence
<b>Résultat amiante :</b> Absence d'amiante

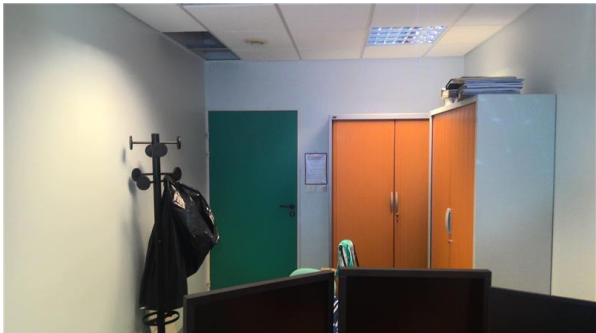
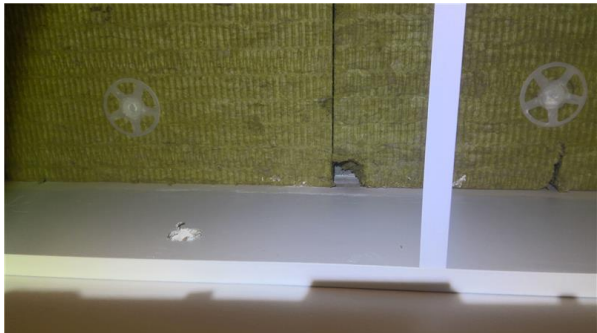
ELEMENT : Plafond		
<b>Vue d'ensemble</b>	<b>Emplacement</b>

<b>Nom du client</b> CH MONTLUCON	<b>Numéro de dossier</b> 80985-163553 C.H. MONTLUCON NERIS LES BAINS - Bâtiment E 18 avenue DU 8 MAI 1945 03100 ALLIER	<b>Pièce ou local – Composant</b> RDC - Bureau médecin 1 - Plafond - Toutes zones
<b>Nom de l'opérateur</b> ROZAN Ludovic	<b>Date de prélèvement</b>	<b>Partie de composant</b> Béton - Non peint
<b>Résultat amiante :</b> Absence d'amiante

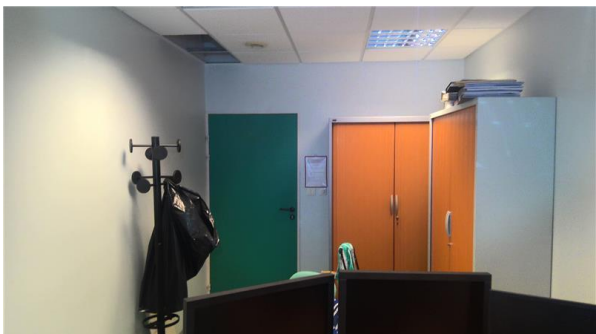
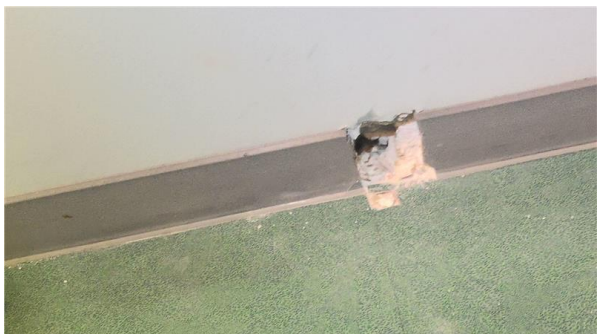
ELEMENT : Pieds de cloisons		
<b>Vue d'ensemble</b>	<b>Emplacement</b>

<b>Nom du client</b> CH MONTLUCON	<b>Numéro de dossier</b> 80985-163553 C.H. MONTLUCON NERIS LES BAINS - Bâtiment E 18 avenue DU 8 MAI 1945 03100 ALLIER	<b>Pièce ou local – Composant</b> RDC - Bureau médecin 1 - Pieds de cloisons - Toutes zones
<b>Nom de l'opérateur</b> ROZAN Ludovic	<b>Date de prélèvement</b>	<b>Partie de composant</b> Métal, plastic sur béton
<b>Résultat amiante :</b> Absence d'amiante

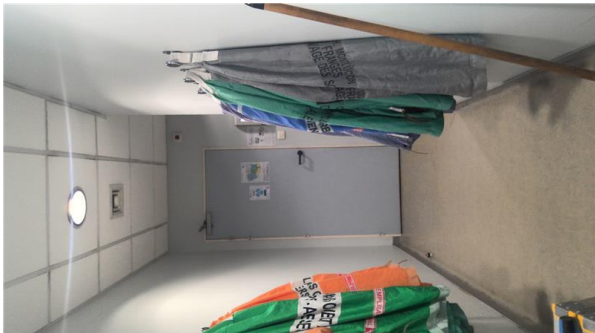
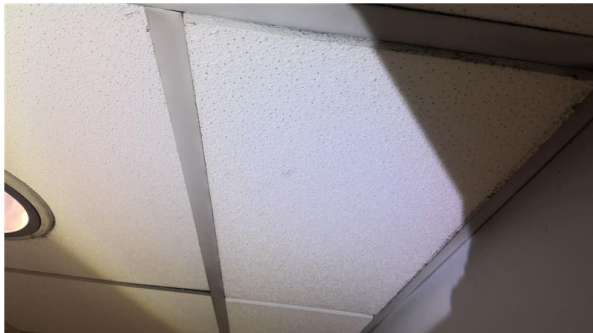
ELEMENT : Faux-plafond		
<b>Vue d'ensemble</b>

<b>Nom du client</b> CH MONTLUCON	<b>Numéro de dossier</b> 80985-163553 C.H. MONTLUCON NERIS LES BAINS - Bâtiment E 18 avenue DU 8 MAI 1945 03100 ALLIER	<b>Pièce ou local – Composant</b> RDC - Sas décontamination - Faux-plafond - Toutes zones
<b>Nom de l'opérateur</b> ROZAN Ludovic	<b>Date de prélèvement</b>	<b>Partie de composant</b> Plaque de faux-plafond
<b>Résultat amiante :</b> Absence d'amiante		
<b>Commentaires</b>		
Armstrong 05-06-97

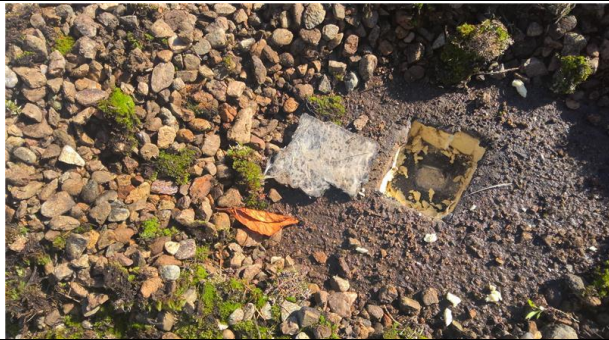
PRELEVEMENT : P001			
<b>Emplacement :</b>

<b>Nom du client</b> CH MONTLUCON	<b>Numéro de dossier</b> 80985-163553 C.H. MONTLUCON NERIS LES BAINS - Bâtiment E 18 avenue DU 8 MAI 1945 03100 ALLIER	<b>Pièce ou local – Composant</b> Extérieur - Toiture terrasse - Complexe d'étanchéité n°1 - Toutes zones	
<b>Nom de l'opérateur</b> ROZAN Ludovic	<b>Date de prélèvement</b> 29/10/2024	<b>Partie de composant</b> Matériau bitumineux et fibre	
<b>Résultat amiante :</b> Absence d'amiante			
DESCRIPTION DU PRELEVEMENT :			
<b>Objet :</b> Matériau bitumineux et fibre  <b>Planche de croquis n° :</b>

DETAIL DES COUCHES DU PRELEVEMENT :			
Référence Couche	Description visuelle	Epaisseur (cm)	Conclusion amiante
J01-COUCHE	Matériau semi-dur (marron) ; matériau souple bitumineux (noir) (fibreuse)	0	Fibres d'amiante non détectées

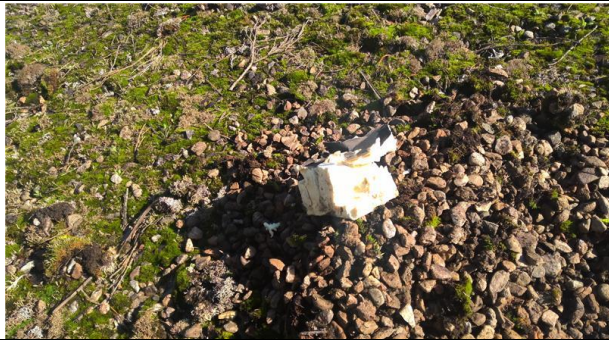
PRELEVEMENT : P002			
<b>Emplacement :</b>

<b>Nom du client</b> CH MONTLUCON	<b>Numéro de dossier</b> 80985-163553 C.H. MONTLUCON NERIS LES BAINS - Bâtiment E 18 avenue DU 8 MAI 1945 03100 ALLIER	<b>Pièce ou local – Composant</b> Extérieur - Toiture terrasse - Complexe d'étanchéité n°2 - Toutes zones	
<b>Nom de l'opérateur</b> ROZAN Ludovic	<b>Date de prélèvement</b> 29/10/2024	<b>Partie de composant</b> Mousse et enveloppe cartonnée	
<b>Résultat amiante :</b> Absence d'amiante			
DESCRIPTION DU PRELEVEMENT :			
<b>Objet :</b> Mousse et enveloppe cartonnée  <b>Planche de croquis n° :</b>

DETAIL DES COUCHES DU PRELEVEMENT :			
Référence Couche	Description visuelle	Epaisseur (cm)	Conclusion amiante
J01-COUCHE	Matériau souple fibreux de type papier, carton (bitumineux) (noir) ; matériau de type mousse (jaune)	0	Fibres d'amiante non détectées

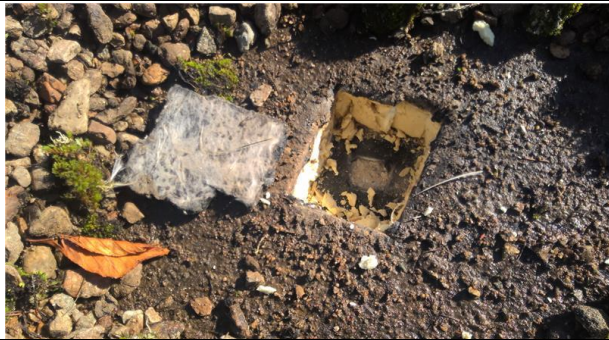
PRELEVEMENT : P003			
<b>Emplacement :</b>

<b>Nom du client</b> CH MONTLUCON	<b>Numéro de dossier</b> 80985-163553 C.H. MONTLUCON NERIS LES BAINS - Bâtiment E 18 avenue DU 8 MAI 1945 03100 ALLIER	<b>Pièce ou local – Composant</b> Extérieur - Toiture terrasse - Complexe d'étanchéité n°3 - Toutes zones	
<b>Nom de l'opérateur</b> ROZAN Ludovic	<b>Date de prélèvement</b> 29/10/2024	<b>Partie de composant</b> Matériau bitumineux	
<b>Résultat amiante :</b> Absence d'amiante			
DESCRIPTION DU PRELEVEMENT :			
<b>Objet :</b> Matériau bitumineux  <b>Planche de croquis n° :</b>

DETAIL DES COUCHES DU PRELEVEMENT :			
Référence Couche	Description visuelle	Epaisseur (cm)	Conclusion amiante
J01-COUCHE	Matériau semi-dur (blanc) en traces ; matériau souple bitumineux (noir)	0	Fibres d'amiante non détectées

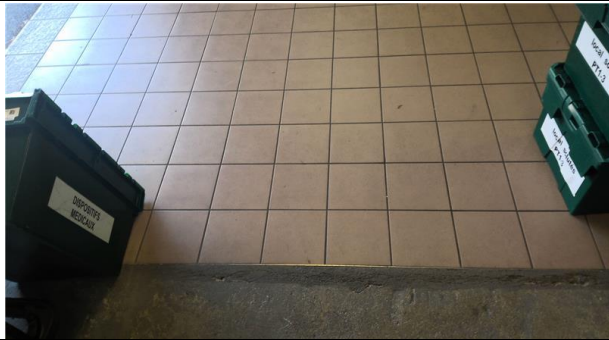
PRELEVEMENT : P004			
<b>Emplacement :</b>

<b>Nom du client</b> CH MONTLUCON	<b>Numéro de dossier</b> 80985-163553 C.H. MONTLUCON NERIS LES BAINS - Bâtiment E 18 avenue DU 8 MAI 1945 03100 ALLIER	<b>Pièce ou local – Composant</b> RDJ - Sas livraison - Revêtement de sol - Toutes zones	
<b>Nom de l'opérateur</b> ROZAN Ludovic	<b>Date de prélèvement</b> 29/10/2024	<b>Partie de composant</b> Colle - Carrelage	
<b>Résultat amiante :</b> Absence d'amiante			
<b>DESCRIPTION DU PRELEVEMENT :</b>			
<b>Objet :</b> Colle / Carrelage  <b>Planche de croquis n° :</b>

<b>DETAIL DES COUCHES DU PRELEVEMENT :</b>			
<b>Référence Couche</b>	<b>Description visuelle</b>	<b>Epaisseur (cm)</b>	<b>Conclusion amiante</b>
J01-COUCHE	Matériau dur de type carrelage, faïence (rose) ; matériau dur de type ciment-colle (gris)	0	Fibres d'amiante non détectées

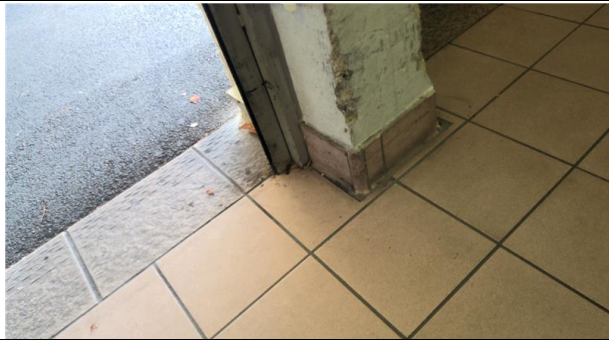
PRELEVEMENT : P005			
<b>Emplacement :</b>

<b>Nom du client</b> CH MONTLUCON	<b>Numéro de dossier</b> 80985-163553 C.H. MONTLUCON NERIS LES BAINS - Bâtiment E 18 avenue DU 8 MAI 1945 03100 ALLIER	<b>Pièce ou local – Composant</b> RDJ - Sas livraison - Plinthes - Toutes zones	
<b>Nom de l'opérateur</b> ROZAN Ludovic	<b>Date de prélèvement</b> 29/10/2024	<b>Partie de composant</b> Colle - Carrelage	
<b>Résultat amiante :</b> Absence d'amiante			
<b>DESCRIPTION DU PRELEVEMENT :</b>			
<b>Objet :</b> Colle / Carrelage  <b>Planche de croquis n° :</b>

<b>DETAIL DES COUCHES DU PRELEVEMENT :</b>			
<b>Référence Couche</b>	<b>Description visuelle</b>	<b>Epaisseur (cm)</b>	<b>Conclusion amiante</b>
J01-COUCHE	Matériau dur de type carrelage, faïence (rose) ; matériau dur de type joint ciment (gris) ; matériau dur de type ciment-colle (blanc)	0	Fibres d'amiante non détectées

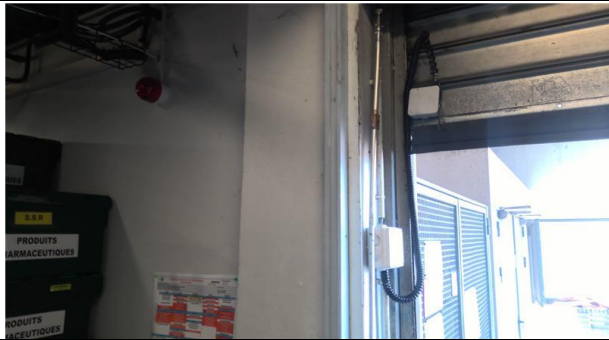
PRELEVEMENT : P006			
<b>Emplacement :</b>

<b>Nom du client</b> CH MONTLUCON	<b>Numéro de dossier</b> 80985-163553 C.H. MONTLUCON NERIS LES BAINS - Bâtiment E 18 avenue DU 8 MAI 1945 03100 ALLIER	<b>Pièce ou local – Composant</b> RDJ - Sas livraison - Cadre porte livraison - Toutes zones	
<b>Nom de l'opérateur</b> ROZAN Ludovic	<b>Date de prélèvement</b> 29/10/2024	<b>Partie de composant</b> Béton - Peinture	
<b>Résultat amiante :</b> Absence d'amiante			
<b>DESCRIPTION DU PRELEVEMENT :</b>			
<b>Objet :</b> Béton / Peinture  <b>Planche de croquis n° :</b>

<b>DETAIL DES COUCHES DU PRELEVEMENT :</b>			
<b>Référence Couche</b>	<b>Description visuelle</b>	<b>Epaisseur (cm)</b>	<b>Conclusion amiante</b>
J01-COUCHE	Matériau de type peinture (blanc) ; matériau dur de type mortier, béton, chape (gris)	0	Fibres d'amiante non détectées

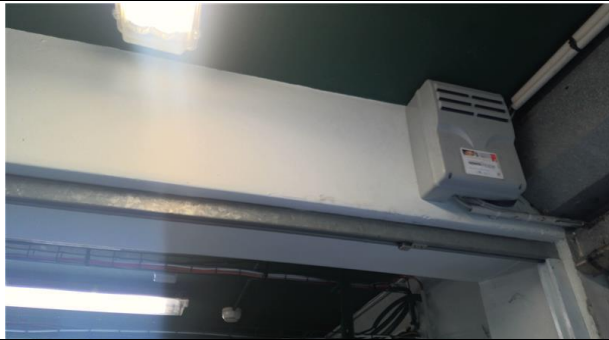
PRELEVEMENT : P007			
<b>Emplacement :</b>

<b>Nom du client</b> CH MONTLUCON	<b>Numéro de dossier</b> 80985-163553 C.H. MONTLUCON NERIS LES BAINS - Bâtiment E 18 avenue DU 8 MAI 1945 03100 ALLIER	<b>Pièce ou local – Composant</b> RDJ - Sas livraison - Poutre - Toutes zones	
<b>Nom de l'opérateur</b> ROZAN Ludovic	<b>Date de prélèvement</b> 29/10/2024	<b>Partie de composant</b> Béton - Peinture	
<b>Résultat amiante :</b> Absence d'amiante			
DESCRIPTION DU PRELEVEMENT :			
<b>Objet :</b> Béton / Peinture  <b>Planche de croquis n° :</b>

DETAIL DES COUCHES DU PRELEVEMENT :			
Référence Couche	Description visuelle	Epaisseur (cm)	Conclusion amiante
J01-COUCHE	Matériau de type peinture (blanc) ; matériau dur de type mortier, béton, chape (gris)	0	Fibres d'amiante non détectées

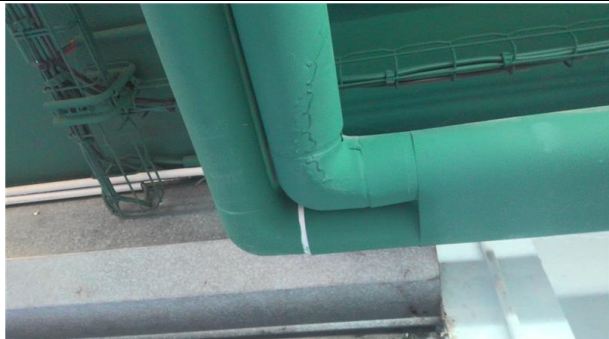
PRELEVEMENT : P008			
<b>Emplacement :</b>

<b>Nom du client</b> CH MONTLUCON	<b>Numéro de dossier</b> 80985-163553 C.H. MONTLUCON NERIS LES BAINS - Bâtiment E 18 avenue DU 8 MAI 1945 03100 ALLIER	<b>Pièce ou local – Composant</b> RDJ - Sas livraison - Conduit de fluide - Toutes zones	
<b>Nom de l'opérateur</b> ROZAN Ludovic	<b>Date de prélèvement</b> 29/10/2024	<b>Partie de composant</b> Calorifugeage vert - Peinture	
<b>Résultat amiante :</b> Absence d'amiante			
<b>DESCRIPTION DU PRELEVEMENT :</b>			
<b>Objet :</b> Calorifugeage vert / Peinture  <b>Planche de croquis n° :</b>

<b>DETAIL DES COUCHES DU PRELEVEMENT :</b>			
<b>Référence Couche</b>	<b>Description visuelle</b>	<b>Epaisseur (cm)</b>	<b>Conclusion amiante</b>
J01-COUCHE	Matériau fibreux de type isolant (jaune) ; matériau souple de type plaque (vert)	0	Fibres d'amiante non détectées
001-COUCHE	Matériau fibreux de type isolant (jaune)	0	Fibres d'amiante non détectées

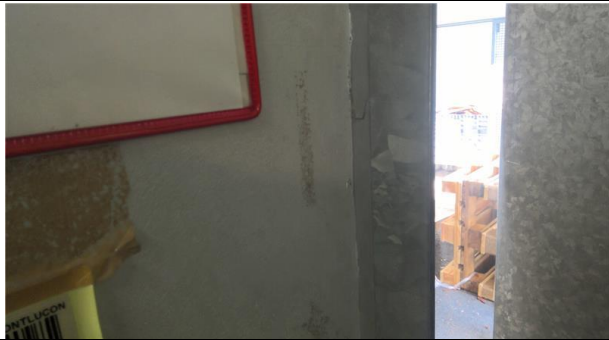
PRELEVEMENT : P009			
<b>Emplacement :</b>

<b>Nom du client</b> CH MONTLUCON	<b>Numéro de dossier</b> 80985-163553 C.H. MONTLUCON NERIS LES BAINS - Bâtiment E 18 avenue DU 8 MAI 1945 03100 ALLIER	<b>Pièce ou local – Composant</b> RDJ - Sas livraison - Joint porte métal - Toutes zones	
<b>Nom de l'opérateur</b> ROZAN Ludovic	<b>Date de prélèvement</b> 29/10/2024	<b>Partie de composant</b> Mastic gris - Non peint	
<b>Résultat amiante :</b> Absence d'amiante			
<b>DESCRIPTION DU PRELEVEMENT :</b>			
<b>Objet :</b> Mastic gris / Non peint  <b>Planche de croquis n° :</b>

<b>DETAIL DES COUCHES DU PRELEVEMENT :</b>			
<b>Référence Couche</b>	<b>Description visuelle</b>	<b>Epaisseur (cm)</b>	<b>Conclusion amiante</b>
J01-COUCHE	Matériau de type mousse (noir) ; matériau souple de type joint (gris)	0	Fibres d'amiante non détectées

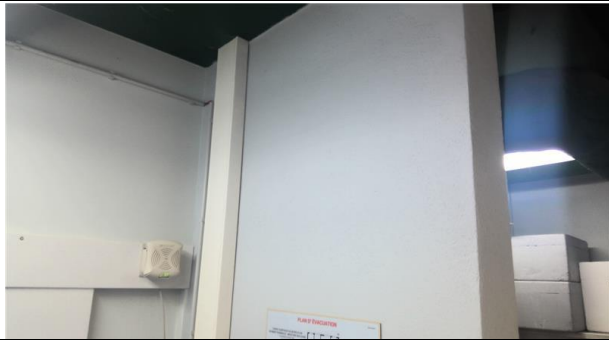
PRELEVEMENT : P010			
<b>Emplacement :</b>

<b>Nom du client</b> CH MONTLUCON	<b>Numéro de dossier</b> 80985-163553 C.H. MONTLUCON NERIS LES BAINS - Bâtiment E 18 avenue DU 8 MAI 1945 03100 ALLIER	<b>Pièce ou local – Composant</b> RDJ - Sas livraison - Cloisons interne - Toutes zones	
<b>Nom de l'opérateur</b> ROZAN Ludovic	<b>Date de prélèvement</b> 29/10/2024	<b>Partie de composant</b> Béton - Peinture	
<b>Résultat amiante :</b> Absence d'amiante			
<b>DESCRIPTION DU PRELEVEMENT :</b>			
<b>Objet :</b> Béton / Peinture  <b>Planche de croquis n° :</b>

<b>DETAIL DES COUCHES DU PRELEVEMENT :</b>			
<b>Référence Couche</b>	<b>Description visuelle</b>	<b>Epaisseur (cm)</b>	<b>Conclusion amiante</b>
J01-COUCHE	Matériau de type peinture (gris) ; matériau dur de type mortier, béton, chape (gris)	0	Fibres d'amiante non détectées

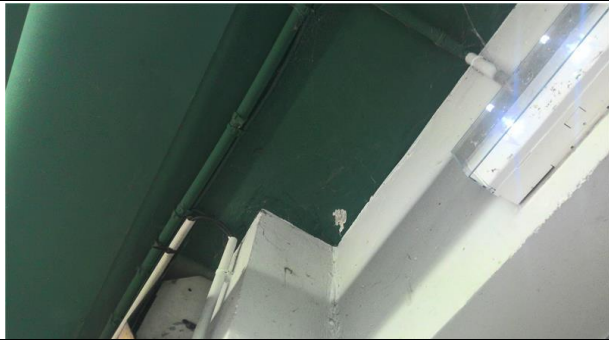
PRELEVEMENT : P011			
<b>Emplacement :</b>

<b>Nom du client</b> CH MONTLUCON	<b>Numéro de dossier</b> 80985-163553 C.H. MONTLUCON NERIS LES BAINS - Bâtiment E 18 avenue DU 8 MAI 1945 03100 ALLIER	<b>Pièce ou local – Composant</b> RDJ - Sas livraison - Plafond - Toutes zones	
<b>Nom de l'opérateur</b> ROZAN Ludovic	<b>Date de prélèvement</b> 29/10/2024	<b>Partie de composant</b> Enduit - Peinture verte	
<b>Résultat amiante :</b> Absence d'amiante			
<b>DESCRIPTION DU PRELEVEMENT :</b>			
<b>Objet :</b> Enduit / Peinture verte  <b>Planche de croquis n° :</b>

<b>DETAIL DES COUCHES DU PRELEVEMENT :</b>			
<b>Référence Couche</b>	<b>Description visuelle</b>	<b>Epaisseur (cm)</b>	<b>Conclusion amiante</b>
J01-COUCHE	Matériau de type peinture (vert) ; matériau semi-dur de type enduit (gris)	0	Fibres d'amiante non détectées

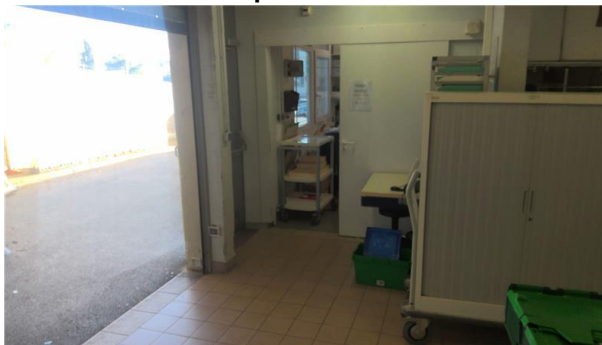
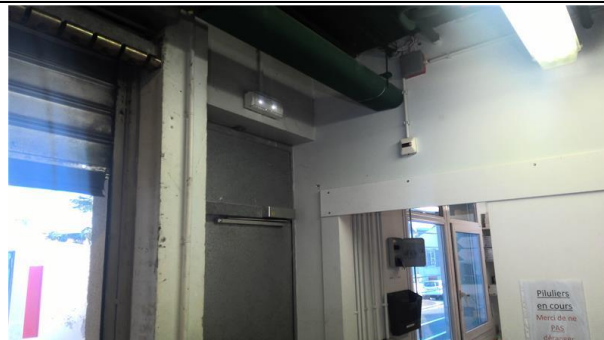
**PRELEVEMENT : P012**
**Emplacement :**

<b>Nom du client</b> CH MONTLUCON	<b>Numéro de dossier</b> 80985-163553 C.H. MONTLUCON NERIS LES BAINS - Bâtiment E 18 avenue DU 8 MAI 1945 03100 ALLIER	<b>Pièce ou local – Composant</b> RDJ - Sas livraison - Cloisons - Toutes zones
<b>Nom de l'opérateur</b> ROZAN Ludovic	<b>Date de prélèvement</b> 29/10/2024	<b>Partie de composant</b> Enduit plâtre - Peinture

**Résultat amiante :** Absence d'amiante

Référence Couche	Description visuelle	Epaisseur (cm)	Conclusion amiante
002-COUCHE	Matériau souple fibreux de type papier, carton (marron)	0	Fibres d'amiante non détectées
J01-COUCHE	Matériau de type peinture (blanc) ; matériau semi-dur de type enduit (blanc) ; matériau souple fibreux de type papier, carton (beige) ; matériau souple fibreux de type papier, carton (marron) ; matériau semi-dur de type plâtre (blanc)	0	Fibres d'amiante non détectées
003-COUCHE	Matériau semi-dur de type plâtre (blanc)	0	Fibres d'amiante non détectées
001-COUCHE	Matériau souple fibreux de type papier, carton (beige)	0	Fibres d'amiante non détectées

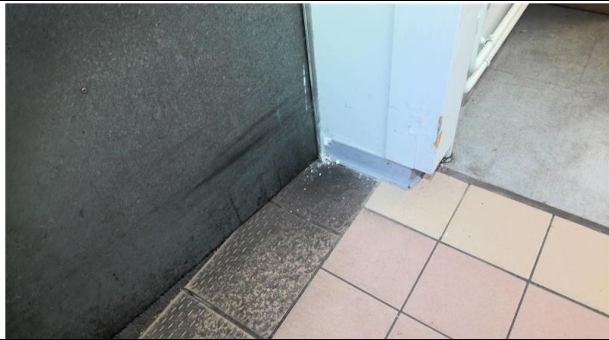
PRELEVEMENT : P013			
<b>Emplacement :</b>

<b>Nom du client</b> CH MONTLUCON	<b>Numéro de dossier</b> 80985-163553 C.H. MONTLUCON NERIS LES BAINS - Bâtiment E 18 avenue DU 8 MAI 1945 03100 ALLIER	<b>Pièce ou local – Composant</b> RDJ - Sas livraison - Plinthes - Toutes zones	
<b>Nom de l'opérateur</b> ROZAN Ludovic	<b>Date de prélèvement</b> 29/10/2024	<b>Partie de composant</b> Plastique et colle	
<b>Résultat amiante :</b> Absence d'amiante			
<b>DESCRIPTION DU PRELEVEMENT :</b>			
<b>Objet :</b> Plastique et colle  <b>Planche de croquis n° :</b>

<b>DETAIL DES COUCHES DU PRELEVEMENT :</b>			
<b>Référence Couche</b>	<b>Description visuelle</b>	<b>Epaisseur (cm)</b>	<b>Conclusion amiante</b>
J01-COUCHE	Matériau souple de type plaque (gris) ; matériau de type colle (blanc) ; matériau de type peinture (gris) ; matériau semi-dur de type plâtre (blanc)	0	Fibres d'amiante non détectées

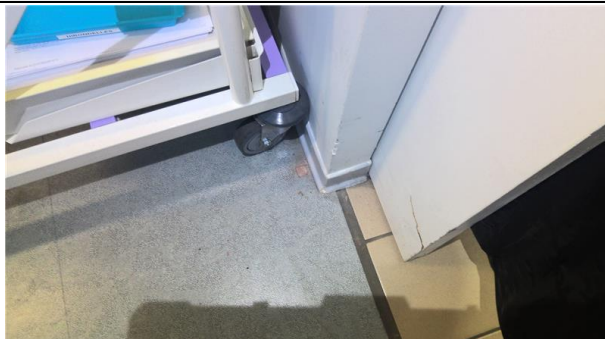
PRELEVEMENT : P014			
<b>Emplacement :</b>

<b>Nom du client</b> CH MONTLUCON	<b>Numéro de dossier</b> 80985-163553 C.H. MONTLUCON NERIS LES BAINS - Bâtiment E 18 avenue DU 8 MAI 1945 03100 ALLIER	<b>Pièce ou local – Composant</b> RDJ - Réception - Revêtement de sol - Toutes zones	
<b>Nom de l'opérateur</b> ROZAN Ludovic	<b>Date de prélèvement</b> 29/10/2024	<b>Partie de composant</b> Lino, colle et ragréage	
<b>Résultat amiante :</b> Absence d'amiante			
<b>DESCRIPTION DU PRELEVEMENT :</b>			
<b>Objet :</b> Lino, colle et ragréage  <b>Planche de croquis n° :</b>

<b>DETAIL DES COUCHES DU PRELEVEMENT :</b>			
Référence Couche	Description visuelle	Epaisseur (cm)	Conclusion amiante
001-COUCHE	Matériau de type colle (jaune) ; matériau semi-dur de type ragréage (rose)	0	Fibres d'amiante non détectées
J01-COUCHE	Matériau souple de type revêtement de sol (blanc)	0	Fibres d'amiante non détectées

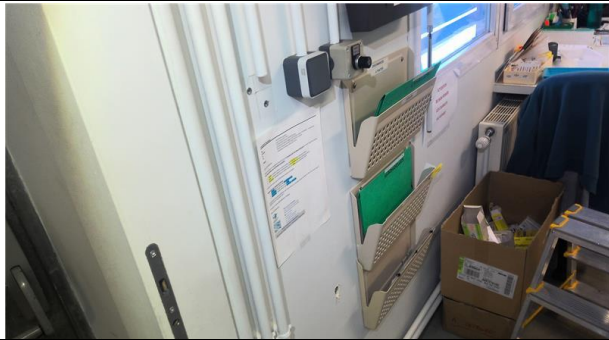
PRELEVEMENT : P015			
<b>Emplacement :</b>

<b>Nom du client</b> CH MONTLUCON	<b>Numéro de dossier</b> 80985-163553 C.H. MONTLUCON NERIS LES BAINS - Bâtiment E 18 avenue DU 8 MAI 1945 03100 ALLIER	<b>Pièce ou local – Composant</b> RDJ - Réception - Doublage murs extérieur - Toutes zones	
<b>Nom de l'opérateur</b> ROZAN Ludovic	<b>Date de prélèvement</b> 29/10/2024	<b>Partie de composant</b> Enduit, isolation fibre - Peinture	
<b>Résultat amiante :</b> Absence d'amiante			
<b>DESCRIPTION DU PRELEVEMENT :</b>			
<b>Objet :</b> Enduit, isolation fibre / Peinture  <b>Planche de croquis n° :</b>

<b>DETAIL DES COUCHES DU PRELEVEMENT :</b>			
Référence Couche	Description visuelle	Epaisseur (cm)	Conclusion amiante
002-COUCHE	Matériau fibreux de type isolant (jaune)	0	Fibres d'amiante non détectées
003-COUCHE	Matériau semi-dur de type plâtre (blanc)	0	Fibres d'amiante non détectées
J01-COUCHE	Matériau de type peinture (blanc) ; matériau semi-dur de type enduit (blanc) ; matériau souple fibreux de type papier, carton (marron) ; matériau semi-dur de type plâtre (blanc) ; matériau fibreux de type isolant (jaune)	0	Fibres d'amiante non détectées

001-COUCHE	Matériau souple fibreux de type papier, carton (marron)	0	Fibres d'amiante non détectées

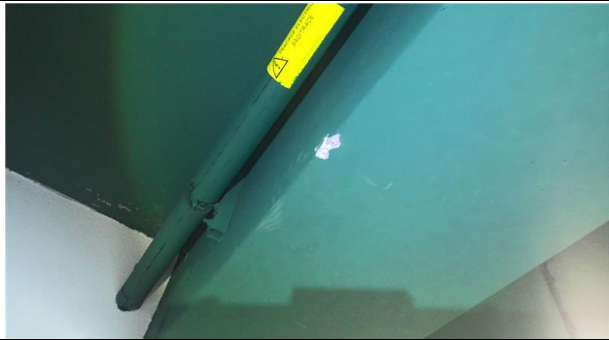
PRELEVEMENT : P016			
<b>Emplacement :</b>

<b>Nom du client</b> CH MONTLUCON	<b>Numéro de dossier</b> 80985-163553 C.H. MONTLUCON NERIS LES BAINS - Bâtiment E 18 avenue DU 8 MAI 1945 03100 ALLIER	<b>Pièce ou local – Composant</b> RDJ - Réception - Poutre - Toutes zones	
<b>Nom de l'opérateur</b> ROZAN Ludovic	<b>Date de prélèvement</b> 29/10/2024	<b>Partie de composant</b> Béton - Peinture	
<b>Résultat amiante :</b> Absence d'amiante			
DESCRIPTION DU PRELEVEMENT :			
<b>Objet :</b> Béton / Peinture  <b>Planche de croquis n° :</b>

DETAIL DES COUCHES DU PRELEVEMENT :			
Référence Couche	Description visuelle	Epaisseur (cm)	Conclusion amiante
J01-COUCHE	Matériau de type peinture (vert) ; matériau dur de type mortier, béton, chape (gris)	0	Fibres d'amiante non détectées

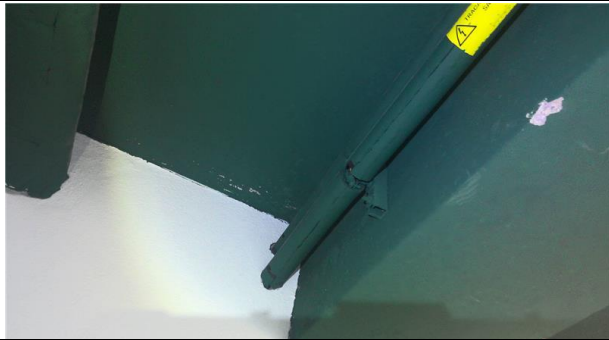
<b>Nom du client</b> CH MONTLUCON	<b>Numéro de dossier</b> 80985-163553 C.H. MONTLUCON NERIS LES BAINS - Bâtiment E 18 avenue DU 8 MAI 1945 03100 ALLIER	<b>Pièce ou local – Composant</b> RDJ - Réception - Conduit de fluide n°2 - Toutes zones	
<b>Nom de l'opérateur</b> ROZAN Ludovic	<b>Date de prélèvement</b> 29/10/2024	<b>Partie de composant</b> Calorifugeage vert - Peinture	
<b>Résultat amiante :</b> Absence d'amiante			
DESCRIPTION DU PRELEVEMENT :			
<b>Objet :</b> Calorifugeage vert / Peinture  <b>Planche de croquis n° :</b>

DETAIL DES COUCHES DU PRELEVEMENT :			
Référence Couche	Description visuelle	Epaisseur (cm)	Conclusion amiante
J01-COUCHE	Matériau de type peinture (vert) ; matériau de type mousse (noir)	0	Fibres d'amiante non détectées

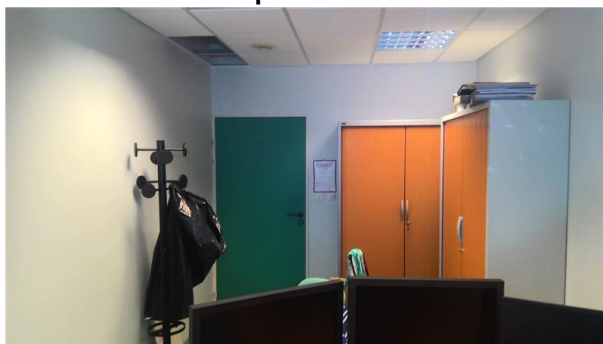
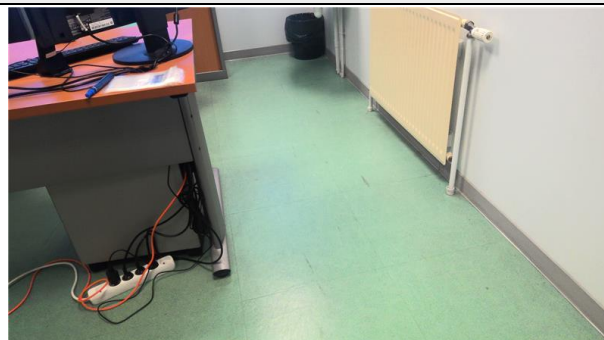
**PRELEVEMENT : P018**
**Emplacement :**

<b>Nom du client</b> CH MONTLUCON	<b>Numéro de dossier</b> 80985-163553 C.H. MONTLUCON NERIS LES BAINS - Bâtiment E 18 avenue DU 8 MAI 1945 03100 ALLIER	<b>Pièce ou local – Composant</b> RDC - Bureau médecin 1 - Revêtement de sol - Toutes zones
<b>Nom de l'opérateur</b> ROZAN Ludovic	<b>Date de prélèvement</b> 29/10/2024	<b>Partie de composant</b> Dalle de sol, colle et ragréage

**Résultat amiante :** Absence d'amiante

Référence Couche	Description visuelle	Epaisseur (cm)	Conclusion amiante
J01-COUCHE	Matériau souple de type revêtement de sol (bleu)	0	Fibres d'amiante non détectées
001-COUCHE	Matériau de type colle (jaune) ; matériau semi-dur de type ragréage (rose)	0	Fibres d'amiante non détectées

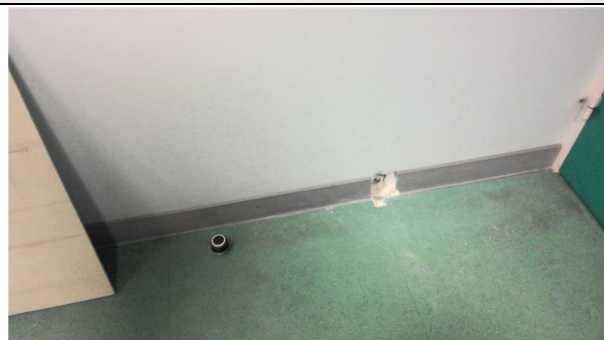
**PRELEVEMENT : P019**
**Emplacement :**

**Résultat amiante :** Absence d'amiante

Référence Couche	Description visuelle	Epaisseur (cm)	Conclusion amiante
001-COUCHE	Matériau souple fibreux de type papier, carton (marron)	0	Fibres d'amiante non détectées
J01-COUCHE	Matériau souple de type plaque (gris) ; matériau de type colle (jaune) ; matériau semi-dur (blanc) ; matériau souple fibreux de type papier, carton (marron) ; matériau semi-dur de type plâtre (blanc)	0	Fibres d'amiante non détectées

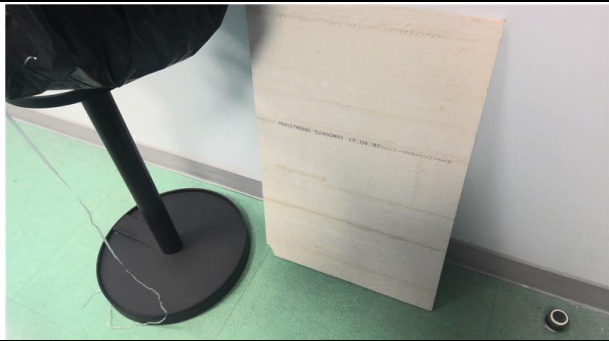
PRELEVEMENT : P020			
<b>Emplacement :</b>

<b>Nom du client</b> CH MONTLUCON	<b>Numéro de dossier</b> 80985-163553 C.H. MONTLUCON NERIS LES BAINS - Bâtiment E 18 avenue DU 8 MAI 1945 03100 ALLIER	<b>Pièce ou local – Composant</b> RDC - Bureau médecin 1 - Faux-plafond - Toutes zones	
<b>Nom de l'opérateur</b> ROZAN Ludovic	<b>Date de prélèvement</b> 29/10/2024	<b>Partie de composant</b> Plaque de faux-plafond	
<b>Résultat amiante :</b> Absence d'amiante			
<b>Commentaires</b> Armstrong 05-06-97			
DESCRIPTION DU PRELEVEMENT :			
<b>Objet :</b> Plaque de faux-plafond  <b>Planche de croquis n° :</b>

DETAIL DES COUCHES DU PRELEVEMENT :			
Référence Couche	Description visuelle	Epaisseur (cm)	Conclusion amiante
J01-COUCHE	Matériau de type peinture (beige) ; matériau semi-dur fibreux de type faux-plafonds (beige)	0	Fibres d'amiante non détectées

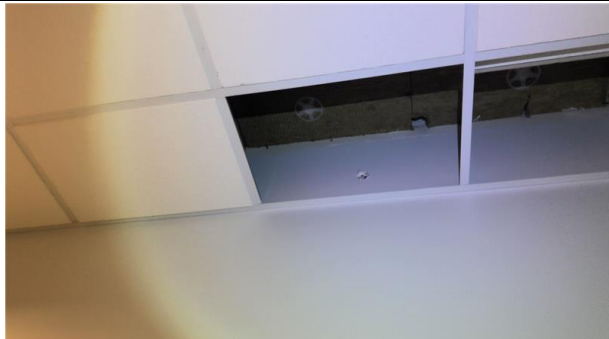
PRELEVEMENT : P021			
<b>Emplacement :</b>

<b>Nom du client</b> CH MONTLUCON	<b>Numéro de dossier</b> 80985-163553 C.H. MONTLUCON NERIS LES BAINS - Bâtiment E 18 avenue DU 8 MAI 1945 03100 ALLIER	<b>Pièce ou local – Composant</b> RDC - Bureau médecin 1 - Plenum - Toutes zones	
<b>Nom de l'opérateur</b> ROZAN Ludovic	<b>Date de prélèvement</b> 29/10/2024	<b>Partie de composant</b> Isolation fibre	
<b>Résultat amiante :</b> Absence d'amiante			
<b>DESCRIPTION DU PRELEVEMENT :</b>			
<b>Objet :</b> Isolation fibre  <b>Planche de croquis n° :</b>

<b>DETAIL DES COUCHES DU PRELEVEMENT :</b>			
Référence Couche	Description visuelle	Epaisseur (cm)	Conclusion amiante
J01-COUCHE	Matériau fibreux de type isolant (jaune) ; matériau (gris)	0	Fibres d'amiante non détectées
001-COUCHE	Matériau fibreux de type isolant (jaune)	0	Fibres d'amiante non détectées

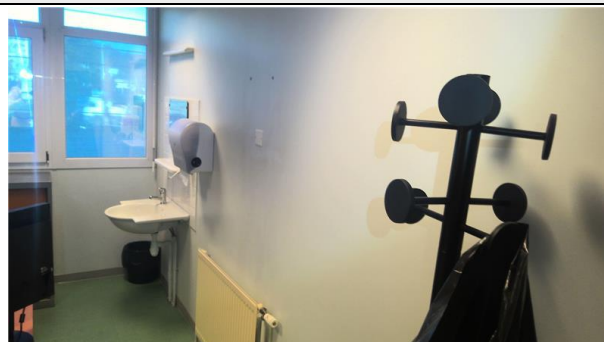
**PRELEVEMENT : P022**
**Emplacement :**

**Résultat amiante :** Absence d'amiante

Référence Couche	Description visuelle	Epaisseur (cm)	Conclusion amiante
002-COUCHE	Matériau semi-dur de type plâtre (blanc)	0	Fibres d'amiante non détectées
J01-COUCHE	Matériau de type peinture (bleu) ; matériau semi-dur de type enduit (blanc) ; matériau souple fibreux de type papier, carton (marron) ; matériau semi-dur de type plâtre (blanc) ; matériau fibreux de type isolant (jaune) en traces	0	Fibres d'amiante non détectées
001-COUCHE	Matériau souple fibreux de type papier, carton (marron)	0	Fibres d'amiante non détectées

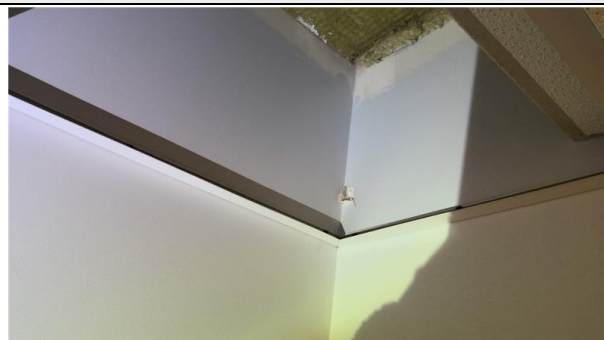
**PRELEVEMENT : P023**
**Emplacement :**

**Résultat amiante :** Absence d'amiante

Référence Couche	Description visuelle	Epaisseur (cm)	Conclusion amiante
J01-COUCHE	Matériau semi-dur de type enduit (blanc) ; matériau souple fibreux de type papier, carton (blanc) ; matériau semi-dur de type enduit (blanc) ; matériau souple fibreux de type papier, carton (marron) ; matériau semi-dur de type plâtre (blanc)	0	Fibres d'amiante non détectées
002-COUCHE	Matériau souple fibreux de type papier, carton (marron)	0	Fibres d'amiante non détectées
001-COUCHE	Matériau souple fibreux de type papier, carton (blanc)	0	Fibres d'amiante non détectées

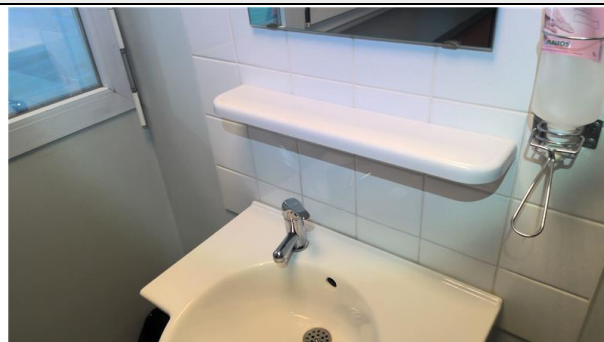
**PRELEVEMENT : P024**
**Emplacement :**

**Résultat amiante :** Absence d'amiante

Référence Couche	Description visuelle	Epaisseur (cm)	Conclusion amiante
001-COUCHE	Matériau souple fibreux de type papier, carton (blanc)	0	Fibres d'amiante non détectées
J01-COUCHE	Matériau dur de type carrelage, faïence (blanc) ; matériau dur de type joint ciment (blanc) en traces ; matériau dur de type ciment-colle (gris) ; matériau semi-dur (blanc) ; matériau souple fibreux de type papier, carton (blanc)	0	Fibres d'amiante non détectées

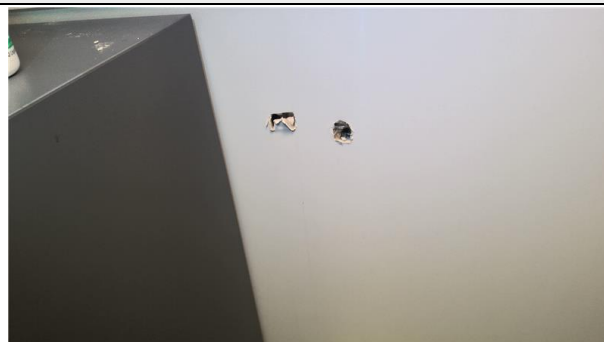
**PRELEVEMENT : P025**
**Emplacement :**

**Résultat amiante :** Absence d'amiante

Référence Couche	Description visuelle	Epaisseur (cm)	Conclusion amiante
002-COUCHE	Matériau semi-dur de type plâtre (blanc)	0	Fibres d'amiante non détectées
001-COUCHE	Matériau souple fibreux de type papier, carton (marron)	0	Fibres d'amiante non détectées
J01-COUCHE	Matériau de type peinture (bleu) ; matériau semi-dur de type enduit (blanc) ; matériau souple fibreux de type papier, carton (marron) ; matériau semi-dur de type plâtre (blanc) ; matériau fibreux de type isolant (jaune)	0	Fibres d'amiante non détectées
003-COUCHE	Matériau fibreux de type isolant (jaune)	0	Fibres d'amiante non détectées

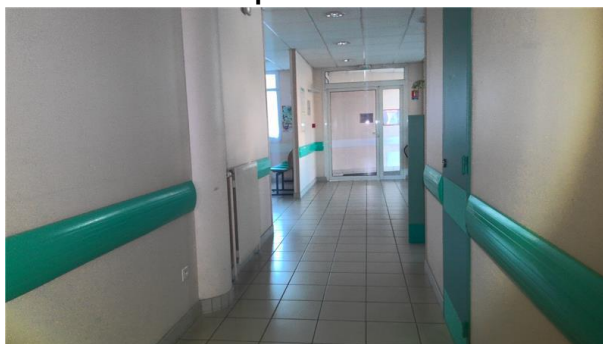
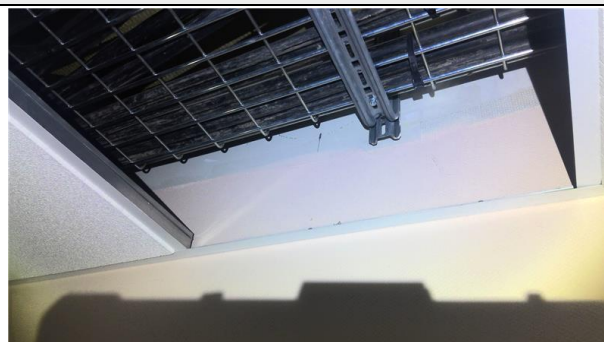
**PRELEVEMENT : P026**
**Emplacement :**

<b>Nom du client</b> CH MONTLUCON	<b>Numéro de dossier</b> 80985-163553 C.H. MONTLUCON NERIS LES BAINS - Bâtiment E 18 avenue DU 8 MAI 1945 03100 ALLIER	<b>Pièce ou local – Composant</b> RDC - Circulation A - Cloisons - Toutes zones
<b>Nom de l'opérateur</b> ROZAN Ludovic	<b>Date de prélèvement</b> 29/10/2024	<b>Partie de composant</b> Enduit plâtre, isolation fibre - Toile de verre peinte

**Résultat amiante :** Absence d'amiante

Référence Couche	Description visuelle	Epaisseur (cm)	Conclusion amiante
002-COUCHE	Matériau semi-dur de type plâtre (blanc)	0	Fibres d'amiante non détectées
001-COUCHE	Matériau souple fibreux de type papier, carton (marron)	0	Fibres d'amiante non détectées
J01-COUCHE	Matériau de type peinture (rose) ; matériau semi-dur de type enduit (blanc) ; matériau souple fibreux de type papier, carton (marron) ; matériau semi-dur de type plâtre (blanc) ; matériau fibreux de type isolant (jaune)	0	Fibres d'amiante non détectées
003-COUCHE	Matériau fibreux de type isolant (jaune)	0	Fibres d'amiante non détectées

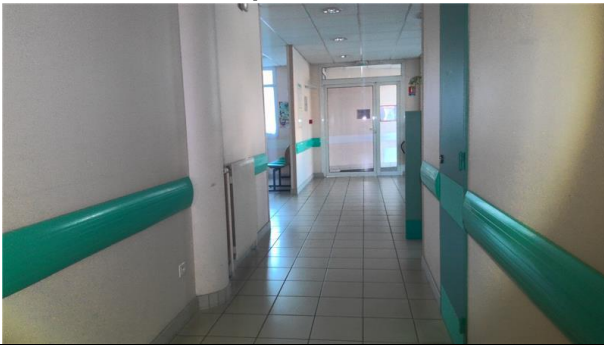
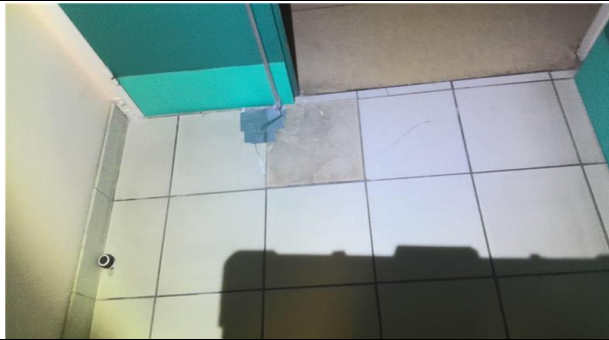
PRELEVEMENT : P027			
<b>Emplacement :</b>

<b>Nom du client</b> CH MONTLUCON	<b>Numéro de dossier</b> 80985-163553 C.H. MONTLUCON NERIS LES BAINS - Bâtiment E 18 avenue DU 8 MAI 1945 03100 ALLIER	<b>Pièce ou local – Composant</b> RDC - Circulation A - Revêtement de sol - Toutes zones	
<b>Nom de l'opérateur</b> ROZAN Ludovic	<b>Date de prélèvement</b> 29/10/2024	<b>Partie de composant</b> Colle - Carrelage	
<b>Résultat amiante :</b> Absence d'amiante			
DESCRIPTION DU PRELEVEMENT :			
<b>Objet :</b> Colle / Carrelage  <b>Planche de croquis n° :</b>

DETAIL DES COUCHES DU PRELEVEMENT :			
Référence Couche	Description visuelle	Epaisseur (cm)	Conclusion amiante
J01-COUCHE	Matériau dur de type carrelage, faïence (beige) ; matériau dur de type ciment-colle (gris) ; matériau dur de type mortier, béton, chape (gris)	0	Fibres d'amiante non détectées

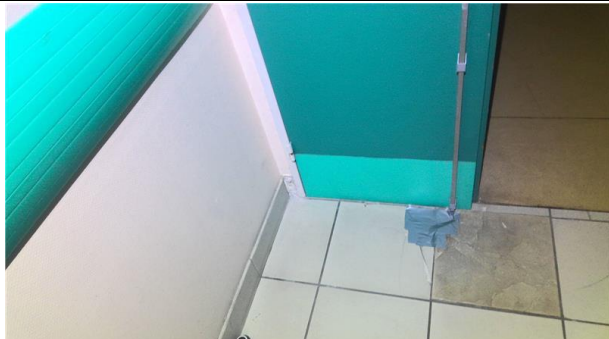
PRELEVEMENT : P028			
<b>Emplacement :</b>

<b>Nom du client</b> CH MONTLUCON	<b>Numéro de dossier</b> 80985-163553 C.H. MONTLUCON NERIS LES BAINS - Bâtiment E 18 avenue DU 8 MAI 1945 03100 ALLIER	<b>Pièce ou local – Composant</b> RDC - Circulation A - Plinthes - Toutes zones	
<b>Nom de l'opérateur</b> ROZAN Ludovic	<b>Date de prélèvement</b> 29/10/2024	<b>Partie de composant</b> Colle - Carrelage	
<b>Résultat amiante :</b> Absence d'amiante			
<b>DESCRIPTION DU PRELEVEMENT :</b>			
<b>Objet :</b> Colle / Carrelage  <b>Planche de croquis n° :</b>

<b>DETAIL DES COUCHES DU PRELEVEMENT :</b>			
Référence Couche	Description visuelle	Epaisseur (cm)	Conclusion amiante
J01-COUCHE	Matériau dur de type carrelage, faïence (beige) ; matériau dur de type joint ciment (beige) ; matériau dur de type ciment-colle (beige) ; matériau (marron) en traces ; matériau de type maillage de fibres et liant (rose)	0	Fibres d'amiante non détectées

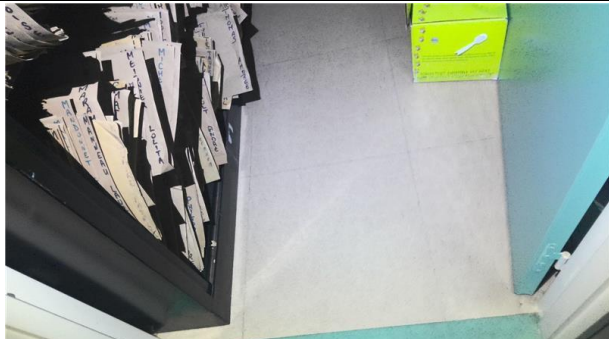
PRELEVEMENT : P029			
<b>Emplacement :</b>

<b>Nom du client</b> CH MONTLUCON	<b>Numéro de dossier</b> 80985-163553 C.H. MONTLUCON NERIS LES BAINS - Bâtiment E 18 avenue DU 8 MAI 1945 03100 ALLIER	<b>Pièce ou local – Composant</b> RDC - Archives - Revêtement de sol - Toutes zones	
<b>Nom de l'opérateur</b> ROZAN Ludovic	<b>Date de prélèvement</b> 29/10/2024	<b>Partie de composant</b> Dalle de sol, colle et ragréage	
<b>Résultat amiante :</b> Absence d'amiante			
<b>DESCRIPTION DU PRELEVEMENT :</b>			
<b>Objet :</b> Dalle de sol, colle et ragréage  <b>Planche de croquis n° :</b>

<b>DETAIL DES COUCHES DU PRELEVEMENT :</b>			
Référence Couche	Description visuelle	Epaisseur (cm)	Conclusion amiante
001-COUCHE	Matériau de type colle (jaune) ; matériau semi-dur de type ragréage (rose) ; matériau semi-dur (gris) en traces	0	Fibres d'amiante non détectées
J01-COUCHE	Matériau souple de type revêtement de sol (beige)	0	Fibres d'amiante non détectées

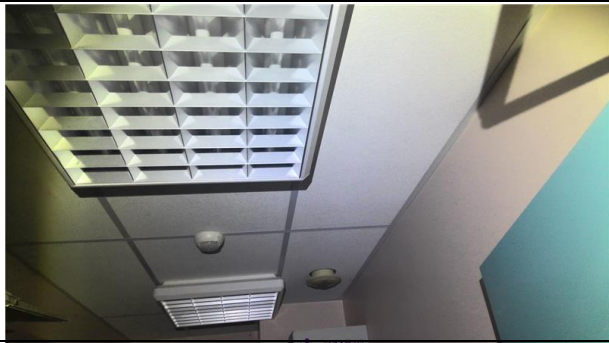
PRELEVEMENT : P030			
<b>Emplacement :</b>

<b>Nom du client</b> CH MONTLUCON	<b>Numéro de dossier</b> 80985-163553 C.H. MONTLUCON NERIS LES BAINS - Bâtiment E 18 avenue DU 8 MAI 1945 03100 ALLIER	<b>Pièce ou local – Composant</b> RDC - Archives - Faux-plafond - Toutes zones	
<b>Nom de l'opérateur</b> ROZAN Ludovic	<b>Date de prélèvement</b> 29/10/2024	<b>Partie de composant</b> Plaque de faux-plafond	
<b>Résultat amiante :</b> Absence d'amiante			
<b>Commentaires</b> Armstrong 05-06-97			
DESCRIPTION DU PRELEVEMENT :			
<b>Objet :</b> Plaque de faux-plafond  <b>Planche de croquis n° :</b>

DETAIL DES COUCHES DU PRELEVEMENT :			
Référence Couche	Description visuelle	Epaisseur (cm)	Conclusion amiante
J01-COUCHE	Matériau de type peinture (blanc) ; matériau semi-dur fibreux de type faux-plafonds (beige)	0	Fibres d'amiante non détectées

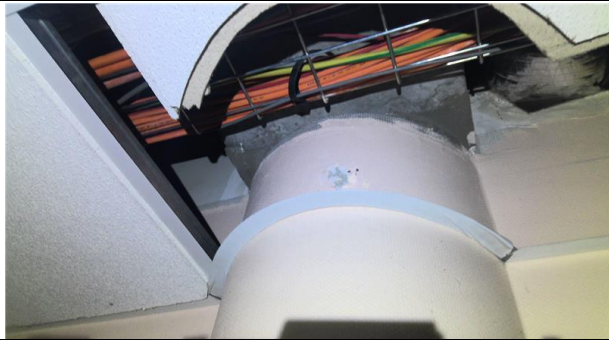
PRELEVEMENT : P031			
<b>Emplacement :</b>

<b>Nom du client</b> CH MONTLUCON	<b>Numéro de dossier</b> 80985-163553 C.H. MONTLUCON NERIS LES BAINS - Bâtiment E 18 avenue DU 8 MAI 1945 03100 ALLIER	<b>Pièce ou local – Composant</b> RDC - Circulation A - Entourage de poteau - Toutes zones	
<b>Nom de l'opérateur</b> ROZAN Ludovic	<b>Date de prélèvement</b> 29/10/2024	<b>Partie de composant</b> Enduit - Toile de verre peinte	
<b>Résultat amiante :</b> Absence d'amiante			
DESCRIPTION DU PRELEVEMENT :			
<b>Objet :</b> Enduit / Toile de verre peinte  <b>Planche de croquis n° :</b>

DETAIL DES COUCHES DU PRELEVEMENT :			
Référence Couche	Description visuelle	Epaisseur (cm)	Conclusion amiante
J01-COUCHE	Matériau de type peinture (rose) ; matériau (fibreuse) (blanc) ; matériau semi-dur (blanc) ; matériau semi-dur (gris)	0	Fibres d'amiante non détectées
