## Rapport de mission de repérage des matériaux et produits contenant de l'amiante avant réalisation de travaux

### BATIMENT E - RDJ ET RDC

Numéro de rapport	80985-163553 A
Propriétaire	CH MONTLUCON
Donneur d'ordre	CH MONTLUCON
Adresse de l'immeuble	C.H. MONTLUCON NERIS LES BAINS - Bâtiment E 18 avenue DU 8 MAI 1945 03100 MONTLUCON
Type de bien	Etablissement de santé
Date de la commande	20/08/2024
La (ou les) date(s) d'exécution du repérage	29/10/2024
Date d'émission du rapport de repérage	13/11/2024
Référence du programme de travaux défini par le donneur d'ordre

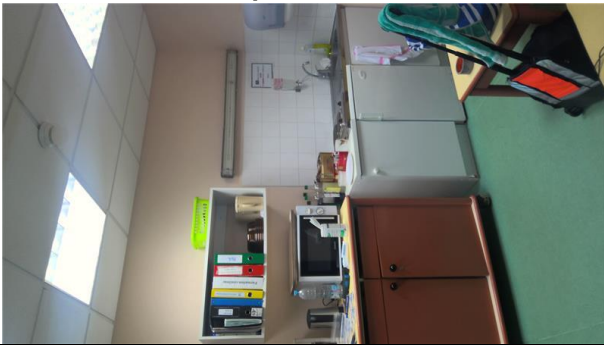
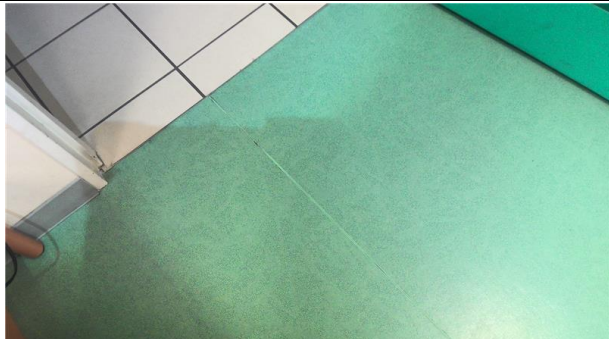
PRELEVEMENT : P032			
<b>Emplacement :</b>

<b>Nom du client</b> CH MONTLUCON	<b>Numéro de dossier</b> 80985-163553 C.H. MONTLUCON NERIS LES BAINS - Bâtiment E 18 avenue DU 8 MAI 1945 03100 ALLIER	<b>Pièce ou local – Composant</b> RDC - Détente - Revêtement de sol - Toutes zones	
<b>Nom de l'opérateur</b> ROZAN Ludovic	<b>Date de prélèvement</b> 29/10/2024	<b>Partie de composant</b> Lino, colle et ragréage	
<b>Résultat amiante :</b> Absence d'amiante			
DESCRIPTION DU PRELEVEMENT :			
<b>Objet :</b> Lino, colle et ragréage  <b>Planche de croquis n° :</b>

DETAIL DES COUCHES DU PRELEVEMENT :			
Référence Couche	Description visuelle	Epaisseur (cm)	Conclusion amiante
001-COUCHE	Matériau souple de type revêtement de sol (vert) en traces ; matériau de type colle (jaune) ; matériau semi-dur de type ragréage (rose)	0	Fibres d'amiante non détectées
J01-COUCHE	Matériau souple de type revêtement de sol (vert)	0	Fibres d'amiante non détectées

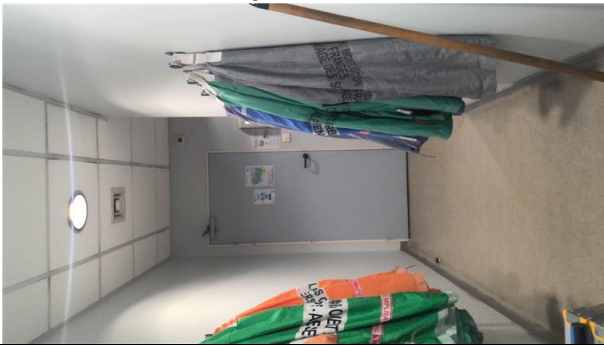
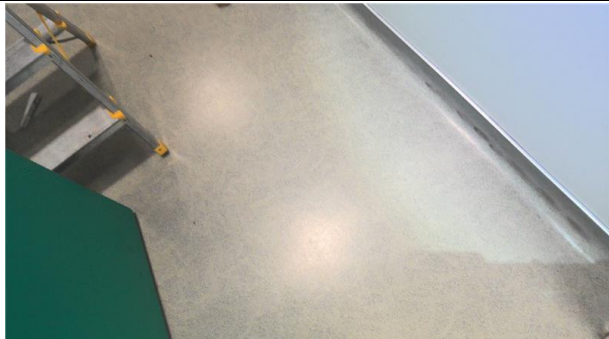
PRELEVEMENT : P034			
<b>Emplacement :</b>

<b>Nom du client</b> CH MONTLUCON	<b>Numéro de dossier</b> 80985-163553 C.H. MONTLUCON NERIS LES BAINS - Bâtiment E 18 avenue DU 8 MAI 1945 03100 ALLIER	<b>Pièce ou local – Composant</b> RDC - Sas décontamination - Revêtement de sol - Toutes zones	
<b>Nom de l'opérateur</b> ROZAN Ludovic	<b>Date de prélèvement</b> 29/10/2024	<b>Partie de composant</b> Lino, colle et ragréage	
<b>Résultat amiante :</b> Absence d'amiante			
DESCRIPTION DU PRELEVEMENT :			
<b>Objet :</b> Lino, colle et ragréage  <b>Planche de croquis n° :</b>

DETAIL DES COUCHES DU PRELEVEMENT :			
Référence Couche	Description visuelle	Epaisseur (cm)	Conclusion amiante
001-COUCHE	Matériau souple de type revêtement de sol (beige) en traces ; matériau de type colle (jaune) ; matériau semi-dur de type ragréage (rose)	0	Fibres d'amiante non détectées
J01-COUCHE	Matériau souple de type revêtement de sol (beige)	0	Fibres d'amiante non détectées

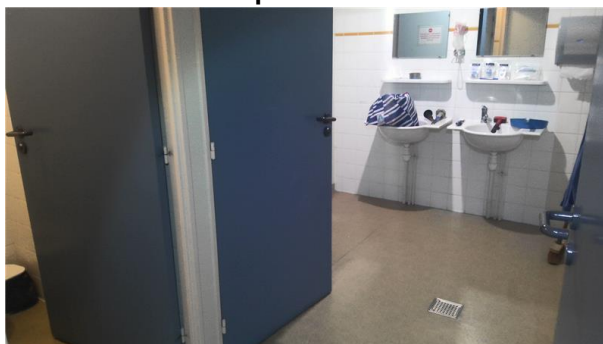
**PRELEVEMENT : P035**
**Emplacement :**

<b>Nom du client</b> CH MONTLUCON	<b>Numéro de dossier</b> 80985-163553 C.H. MONTLUCON NERIS LES BAINS - Bâtiment E 18 avenue DU 8 MAI 1945 03100 ALLIER	<b>Pièce ou local – Composant</b> RDC - Vestiaires Hommes 1 - Plinthes - Toutes zones
<b>Nom de l'opérateur</b> ROZAN Ludovic	<b>Date de prélèvement</b> 29/10/2024	<b>Partie de composant</b> Colle, plastic

**Résultat amiante :** Absence d'amiante

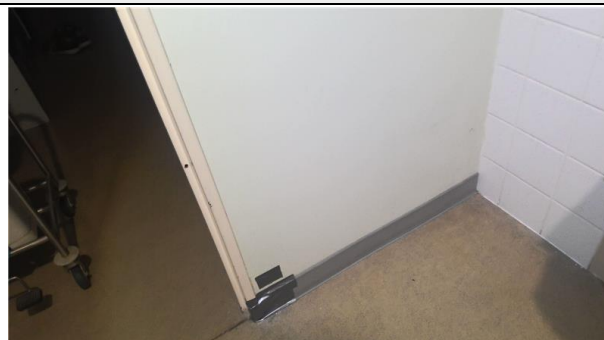
Colle, plastic

Référence Couche	Description visuelle	Epaisseur (cm)	Conclusion amiante
J01-COUCHE	Matériau semi-dur de type plaque (gris) ; matériau de type colle (jaune) ; matériau semi-dur (blanc)	0	Fibres d'amiante non détectées

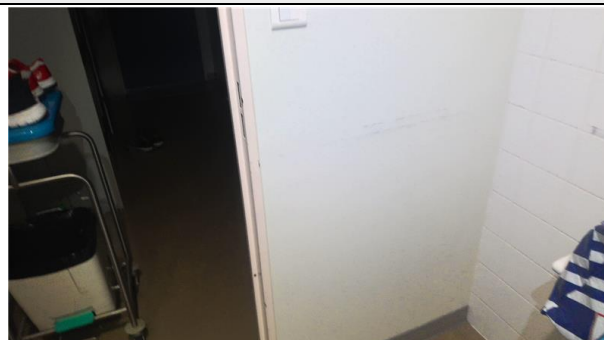
**PRELEVEMENT : P036**
**Emplacement :**

<b>Nom du client</b> CH MONTLUCON	<b>Numéro de dossier</b> 80985-163553 C.H. MONTLUCON NERIS LES BAINS - Bâtiment E 18 avenue DU 8 MAI 1945 03100 ALLIER	<b>Pièce ou local – Composant</b> RDC - Vestiaires Hommes 1 - Cloisons - Toutes zones
<b>Nom de l'opérateur</b> ROZAN Ludovic	<b>Date de prélèvement</b> 29/10/2024	<b>Partie de composant</b> Enduit plâtre - Peinture

**Résultat amiante :** Absence d'amiante

**DESCRIPTION DU PRELEVEMENT :**
**Objet :**  
Enduit plâtre / Peinture

Référence Couche	Description visuelle	Epaisseur (cm)	Conclusion amiante
001-COUCHE	Matériau souple fibreux de type papier, carton (marron)	0	Fibres d'amiante non détectées
J01-COUCHE	Matériau (marron) ; matériau de type peinture (jaune) ; matériau semi-dur de type enduit (blanc) ; matériau (vert) ; matériau souple fibreux de type papier, carton (marron) ; matériau semi-dur de type plâtre (blanc)	0	Fibres d'amiante non détectées

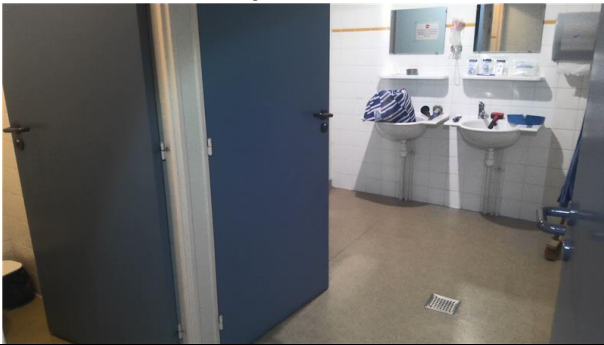
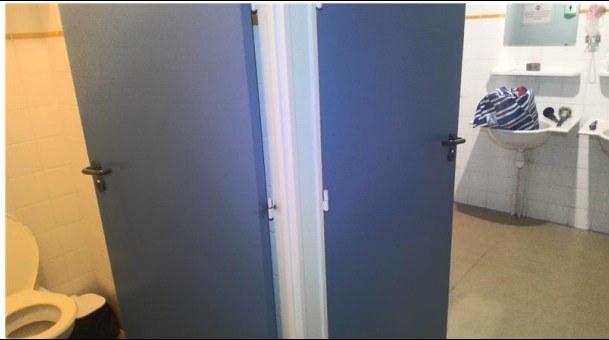
PRELEVEMENT : P037			
<b>Emplacement :</b>

<b>Nom du client</b> CH MONTLUCON	<b>Numéro de dossier</b> 80985-163553 C.H. MONTLUCON NERIS LES BAINS - Bâtiment E 18 avenue DU 8 MAI 1945 03100 ALLIER	<b>Pièce ou local – Composant</b> RDC - Vestiaires Hommes 1 - Revêtement de mur - Toutes zones	
<b>Nom de l'opérateur</b> ROZAN Ludovic	<b>Date de prélèvement</b> 29/10/2024	<b>Partie de composant</b> Colle - Faïence	
<b>Résultat amiante :</b> Absence d'amiante			
DESCRIPTION DU PRELEVEMENT :			
<b>Objet :</b> Colle / Faïence  <b>Planche de croquis n° :</b>

DETAIL DES COUCHES DU PRELEVEMENT :			
Référence Couche	Description visuelle	Epaisseur (cm)	Conclusion amiante
J01-COUCHE	Matériau dur de type carrelage, faïence (blanc) ; matériau de type peinture (beige) ; matériau dur de type ciment-colle (blanc) ; matériau (vert) ; matériau souple fibreux de type papier, carton (marron) ; matériau semi-dur de type plâtre (blanc)	0	Fibres d'amiante non détectées

001-COUCHE	Matériau souple fibreux de type papier, carton (marron)	0	Fibres d'amiante non détectées

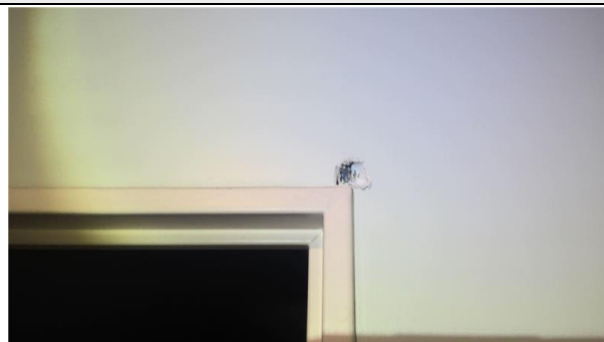
**PRELEVEMENT : P038**
**Emplacement :**

<b>Nom du client</b> CH MONTLUCON	<b>Numéro de dossier</b> 80985-163553 C.H. MONTLUCON NERIS LES BAINS - Bâtiment E 18 avenue DU 8 MAI 1945 03100 ALLIER	<b>Pièce ou local – Composant</b> RDC - Vestiaires Hommes 1 - Cloisons - Toutes zones
<b>Nom de l'opérateur</b> ROZAN Ludovic	<b>Date de prélèvement</b> 29/10/2024	<b>Partie de composant</b> Calicot

**Résultat amiante :** Absence d'amiante

Calicot

Référence Couche	Description visuelle	Epaisseur (cm)	Conclusion amiante
002-COUCHE	Matériau souple fibreux de type papier, carton (marron)	0	Fibres d'amiante non détectées
J01-COUCHE	Matériau de type peinture (gris) ; matériau semi-dur de type enduit (blanc) ; matériau souple fibreux de type papier, carton (beige) ; matériau semi-dur de type enduit (blanc) ; matériau (vert) ; matériau souple fibreux de type papier, carton (marron) ; matériau semi-dur de type plâtre (blanc)	0	Fibres d'amiante non détectées
001-COUCHE	Matériau souple fibreux de type papier, carton (beige)	0	Fibres d'amiante non détectées

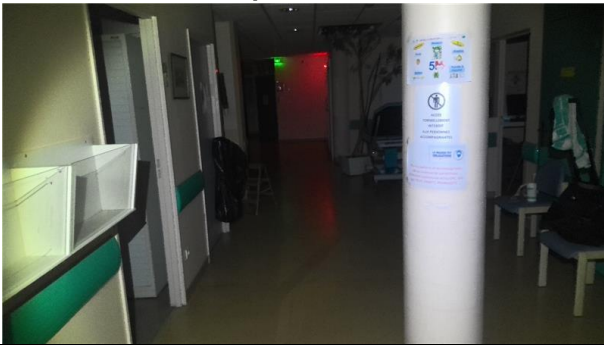
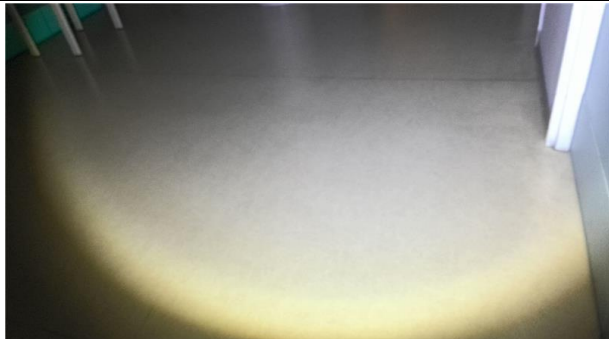
PRELEVEMENT : P039			
<b>Emplacement :</b>

<b>Nom du client</b> CH MONTLUCON	<b>Numéro de dossier</b> 80985-163553 C.H. MONTLUCON NERIS LES BAINS - Bâtiment E 18 avenue DU 8 MAI 1945 03100 ALLIER	<b>Pièce ou local – Composant</b> RDC - Circulation B - Revêtement de sol - Toutes zones	
<b>Nom de l'opérateur</b> ROZAN Ludovic	<b>Date de prélèvement</b> 29/10/2024	<b>Partie de composant</b> Lino, colle et ragréage	
<b>Résultat amiante :</b> Absence d'amiante			
DESCRIPTION DU PRELEVEMENT :			
<b>Objet :</b> Lino, colle et ragréage  <b>Planche de croquis n° :</b>

DETAIL DES COUCHES DU PRELEVEMENT :			
Référence Couche	Description visuelle	Epaisseur (cm)	Conclusion amiante
J01-COUCHE	Matériau souple de type revêtement de sol (jaune)	0	Fibres d'amiante non détectées
001-COUCHE	Matériau souple de type revêtement de sol (jaune) en traces ; matériau de type colle (jaune) ; matériau semi-dur de type ragréage (rose)	0	Fibres d'amiante non détectées

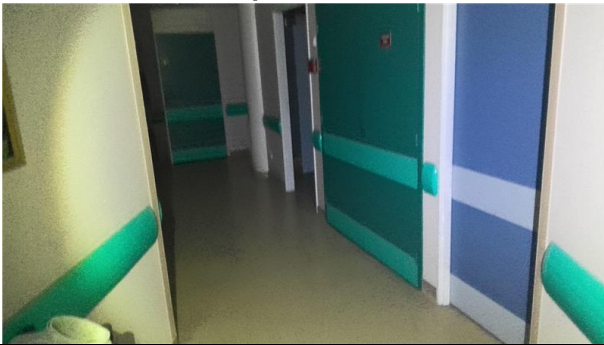
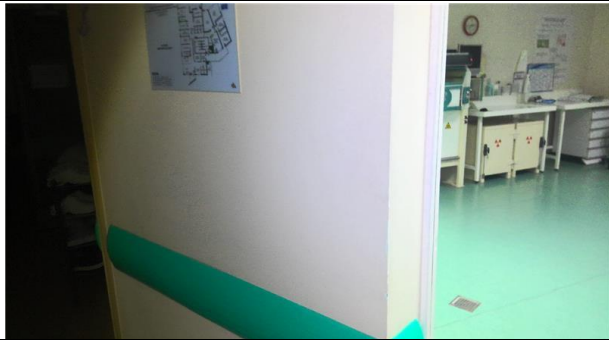
PRELEVEMENT : P040			
<b>Emplacement :</b>

<b>Nom du client</b> CH MONTLUCON	<b>Numéro de dossier</b> 80985-163553 C.H. MONTLUCON NERIS LES BAINS - Bâtiment E 18 avenue DU 8 MAI 1945 03100 ALLIER	<b>Pièce ou local – Composant</b> RDC - Circulation C - Cloisons sur prepa injections - Toutes zones	
<b>Nom de l'opérateur</b> ROZAN Ludovic	<b>Date de prélèvement</b> 29/10/2024	<b>Partie de composant</b> Enduit, béton - Peinture	
<b>Résultat amiante :</b> Absence d'amiante			
<b>DESCRIPTION DU PRELEVEMENT :</b>			
<b>Objet :</b> Enduit, béton / Peinture  <b>Planche de croquis n° :</b>

<b>DETAIL DES COUCHES DU PRELEVEMENT :</b>			
Référence Couche	Description visuelle	Epaisseur (cm)	Conclusion amiante
J01-COUCHE	Matériau de type peinture (rose) ; matériau semi-dur de type enduit (blanc) ; matériau souple fibreux de type papier, carton (marron) ; matériau semi-dur de type plâtre (blanc)	0	Fibres d'amiante non détectées

002-COUCHE	Matériau semi-dur de type plâtre (blanc)	0	Fibres d'amiante non détectées
001-COUCHE	Matériau souple fibreux de type papier, carton (marron)	0	Fibres d'amiante non détectées

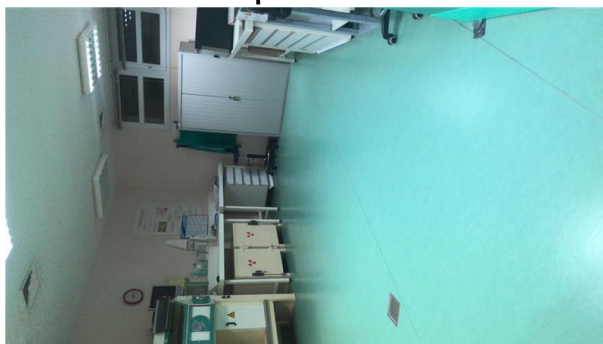
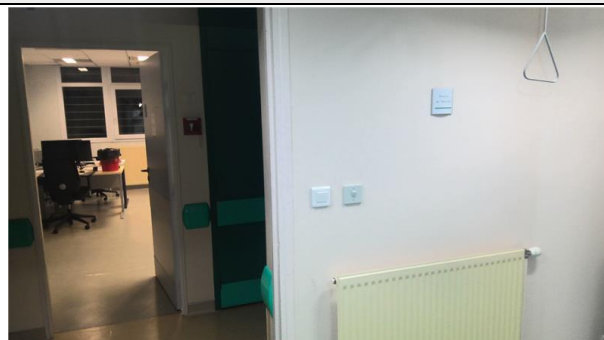
**PRELEVEMENT : P041**
**Emplacement :**

<b>Nom du client</b> CH MONTLUCON	<b>Numéro de dossier</b> 80985-163553 C.H. MONTLUCON NERIS LES BAINS - Bâtiment E 18 avenue DU 8 MAI 1945 03100 ALLIER	<b>Pièce ou local – Composant</b> RDC - Labo prépa injections - Cloisons - Toutes zones
<b>Nom de l'opérateur</b> ROZAN Ludovic	<b>Date de prélèvement</b> 29/10/2024	<b>Partie de composant</b> Enduit, béton - Peinture

**Résultat amiante :** Absence d'amiante

Enduit plâtre, béton / Peinture

Référence Couche	Description visuelle	Epaisseur (cm)	Conclusion amiante
002-COUCHE	Matériau semi-dur de type plâtre (blanc)	0	Fibres d'amiante non détectées
001-COUCHE	Matériau souple fibreux de type papier, carton (marron)	0	Fibres d'amiante non détectées
J01-COUCHE	Matériau de type peinture (blanc) ; matériau semi-dur de type enduit (blanc) ; matériau souple fibreux de type papier, carton (marron) ; matériau semi-dur de type plâtre (blanc)	0	Fibres d'amiante non détectées

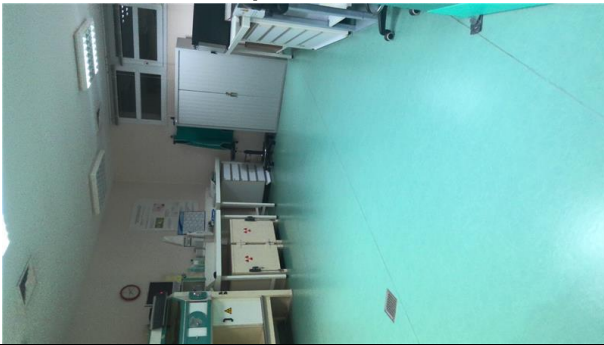
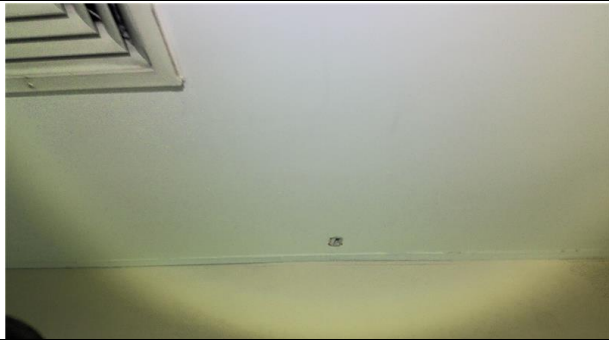
PRELEVEMENT : P042			
<b>Emplacement :</b>

<b>Nom du client</b> CH MONTLUCON	<b>Numéro de dossier</b> 80985-163553 C.H. MONTLUCON NERIS LES BAINS - Bâtiment E 18 avenue DU 8 MAI 1945 03100 ALLIER	<b>Pièce ou local – Composant</b> RDC - Labo prépa injections - Plafond technique - Toutes zones	
<b>Nom de l'opérateur</b> ROZAN Ludovic	<b>Date de prélèvement</b> 29/10/2024	<b>Partie de composant</b> Enduit plâtre - Peinture	
<b>Résultat amiante :</b> Absence d'amiante			
<b>DESCRIPTION DU PRELEVEMENT :</b>			
<b>Objet :</b> Enduit plâtre / Peinture  <b>Planche de croquis n° :</b>

<b>DETAIL DES COUCHES DU PRELEVEMENT :</b>			
Référence Couche	Description visuelle	Epaisseur (cm)	Conclusion amiante
J01-COUCHE	Matériau de type peinture (blanc) ; matériau semi-dur de type enduit (blanc) ; matériau souple fibreux de type papier, carton (marron) ; matériau semi-dur de type plâtre (blanc)	0	Fibres d'amiante non détectées

001-COUCHE	Matériau souple fibreux de type papier, carton (marron)	0	Fibres d'amiante non détectées

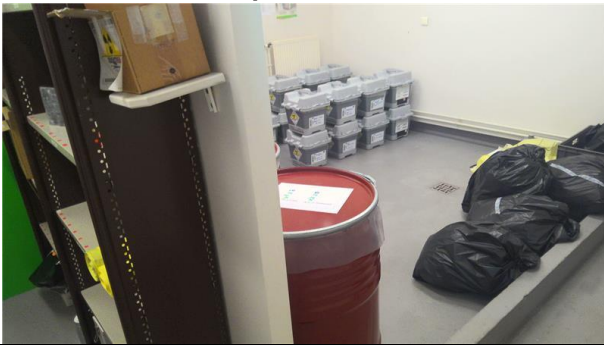
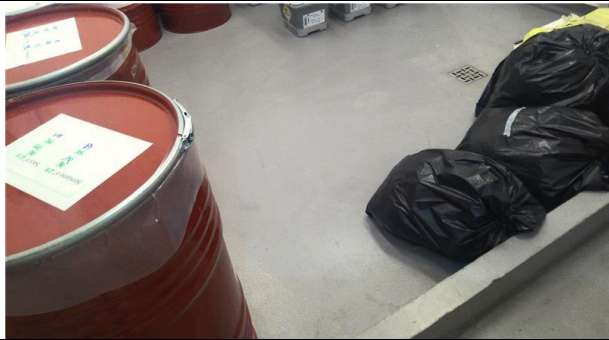
PRELEVEMENT : P043			
<b>Emplacement :</b>

<b>Nom du client</b> CH MONTLUCON	<b>Numéro de dossier</b> 80985-163553 C.H. MONTLUCON NERIS LES BAINS - Bâtiment E 18 avenue DU 8 MAI 1945 03100 ALLIER	<b>Pièce ou local – Composant</b> RDC - Local déchets radioactifs - Revêtement de sol - Toutes zones	
<b>Nom de l'opérateur</b> ROZAN Ludovic	<b>Date de prélèvement</b> 29/10/2024	<b>Partie de composant</b> Béton - Peinture	
<b>Résultat amiante :</b> Absence d'amiante			
<b>DESCRIPTION DU PRELEVEMENT :</b>			
<b>Objet :</b> Béton / Peinture  <b>Planche de croquis n° :</b>

<b>DETAIL DES COUCHES DU PRELEVEMENT :</b>			
<b>Référence Couche</b>	<b>Description visuelle</b>	<b>Epaisseur (cm)</b>	<b>Conclusion amiante</b>
J01-COUCHE	Matériau de type peinture (gris) ; matériau dur de type mortier, béton, chape (gris) ; matériau dur de type mortier, béton, chape (gris) (clair)	0	Fibres d'amiante non détectées

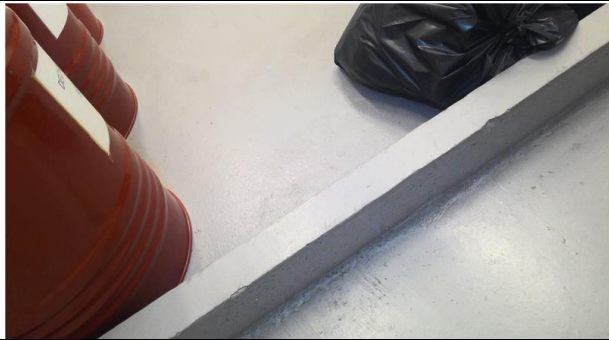
PRELEVEMENT : P044			
<b>Emplacement :</b>

<b>Nom du client</b> CH MONTLUCON	<b>Numéro de dossier</b> 80985-163553 C.H. MONTLUCON NERIS LES BAINS - Bâtiment E 18 avenue DU 8 MAI 1945 03100 ALLIER	<b>Pièce ou local – Composant</b> RDC - Local déchets radioactifs - Remontée du bac - Toutes zones	
<b>Nom de l'opérateur</b> ROZAN Ludovic	<b>Date de prélèvement</b> 29/10/2024	<b>Partie de composant</b> Béton peinture	
<b>Résultat amiante :</b> Absence d'amiante			
<b>DESCRIPTION DU PRELEVEMENT :</b>			
<b>Objet :</b> Béton peinture  <b>Planche de croquis n° :</b>

<b>DETAIL DES COUCHES DU PRELEVEMENT :</b>			
<b>Référence Couche</b>	<b>Description visuelle</b>	<b>Epaisseur (cm)</b>	<b>Conclusion amiante</b>
J01-COUCHE	Matériau de type peinture (gris) ; matériau dur de type mortier, béton, chape (gris) ; matériau dur de type mortier, béton, chape (gris) (clair)	0	Fibres d'amiante non détectées

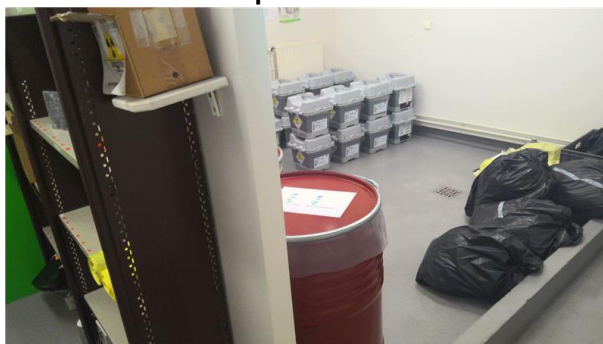
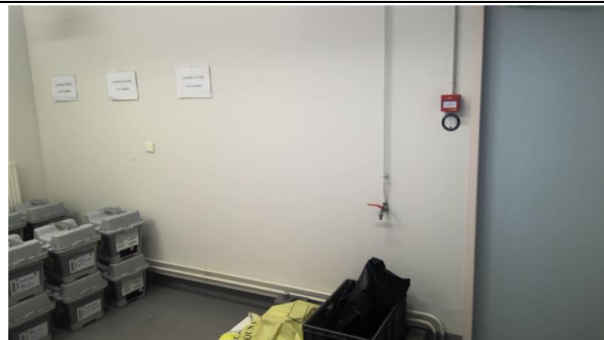
**PRELEVEMENT : P045**
**Emplacement :**

<b>Nom du client</b> CH MONTLUCON	<b>Numéro de dossier</b> 80985-163553 C.H. MONTLUCON NERIS LES BAINS - Bâtiment E 18 avenue DU 8 MAI 1945 03100 ALLIER	<b>Pièce ou local – Composant</b> RDC - Local déchets radioactifs - Revêtement de mur - Toutes zones
<b>Nom de l'opérateur</b> ROZAN Ludovic	<b>Date de prélèvement</b> 29/10/2024	<b>Partie de composant</b> Doublage enduit, peinture, isolant fibre

**Résultat amiante :** Absence d'amiante

Doublage enduit, peinture, isolant fibre

Référence Couche	Description visuelle	Epaisseur (cm)	Conclusion amiante
002-COUCHE	Matériau semi-dur de type plâtre (blanc)	0	Fibres d'amiante non détectées
001-COUCHE	Matériau souple fibreux de type papier, carton (marron)	0	Fibres d'amiante non détectées
J01-COUCHE	Matériau de type peinture (blanc) ; matériau semi-dur de type enduit (blanc) ; matériau souple fibreux de type papier, carton (marron) ; matériau semi-dur de type plâtre (blanc) ; matériau fibreux de type isolant (jaune)	0	Fibres d'amiante non détectées
003-COUCHE	Matériau fibreux de type isolant (jaune)	0	Fibres d'amiante non détectées

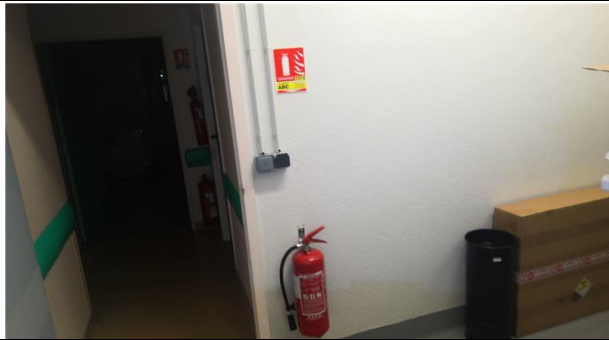
PRELEVEMENT : P046			
<b>Emplacement :</b>

<b>Nom du client</b> CH MONTLUCON	<b>Numéro de dossier</b> 80985-163553 C.H. MONTLUCON NERIS LES BAINS - Bâtiment E 18 avenue DU 8 MAI 1945 03100 ALLIER	<b>Pièce ou local – Composant</b> RDC - Local déchets radioactifs - Cloisons - Toutes zones	
<b>Nom de l'opérateur</b> ROZAN Ludovic	<b>Date de prélèvement</b> 29/10/2024	<b>Partie de composant</b> Béton - Peinture	
<b>Résultat amiante :</b> Absence d'amiante			
<b>DESCRIPTION DU PRELEVEMENT :</b>			
<b>Objet :</b> Béton / Peinture  <b>Planche de croquis n° :</b>

<b>DETAIL DES COUCHES DU PRELEVEMENT :</b>			
Référence Couche	Description visuelle	Epaisseur (cm)	Conclusion amiante
J01-COUCHE	Matériau de type peinture (blanc) ; matériau semi-dur de type enduit (beige) ; matériau dur de type mortier, béton, chape (gris)	0	Fibres d'amiante non détectées

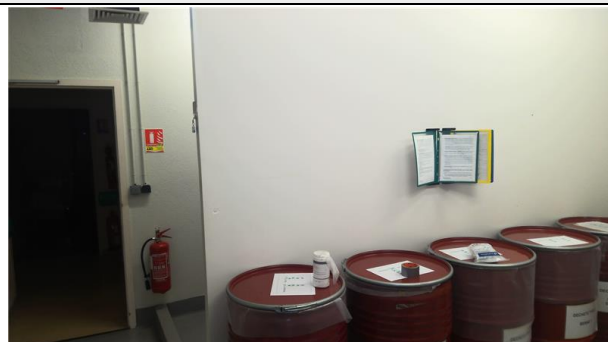
**PRELEVEMENT : P047**
**Emplacement :**

<b>Nom du client</b> CH MONTLUCON	<b>Numéro de dossier</b> 80985-163553 C.H. MONTLUCON NERIS LES BAINS - Bâtiment E 18 avenue DU 8 MAI 1945 03100 ALLIER	<b>Pièce ou local – Composant</b> RDC - Local déchets radioactifs - Cloisons - Toutes zones
<b>Nom de l'opérateur</b> ROZAN Ludovic	<b>Date de prélèvement</b> 29/10/2024	<b>Partie de composant</b> Brique, enduit - Peinture

**Résultat amiante :** Absence d'amiante

**DESCRIPTION DU PRELEVEMENT :**
**Objet :**  
Brique, enduit / Peinture

Référence Couche	Description visuelle	Epaisseur (cm)	Conclusion amiante
J01-COUCHE	Matériau de type peinture (beige) ; matériau semi-dur de type enduit (blanc)	0	Fibres d'amiante non détectées
