## Rapport de mission de repérage des matériaux et produits contenant de l'amiante avant réalisation de travaux

### BATIMENT ARCHIVES

Références de l'ordre de mission : **80985-163552**

Dénomination : **C.H. MONTLUCON NERIS LES BAINS - BATIMENT ARCHIVES**

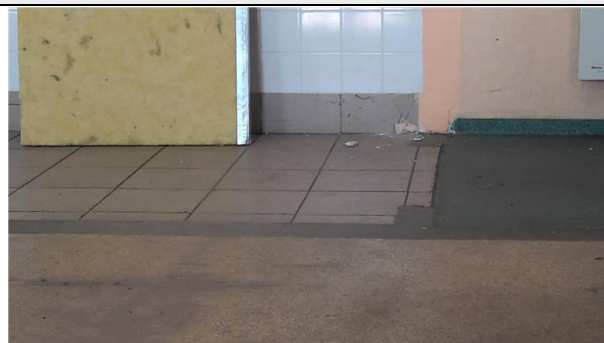
Colle / Carrelage

Référence Couche	Description visuelle	Epaisseur (cm)	Conclusion amiante
J01-COUCHE	Matériau dur de type carrelage, faïence (gris) ; matériau dur de type ciment-colle (blanc) ; matériau semi-dur (orange) ; matériau semi-dur (blanc)	0	Fibres d'amiante non détectées

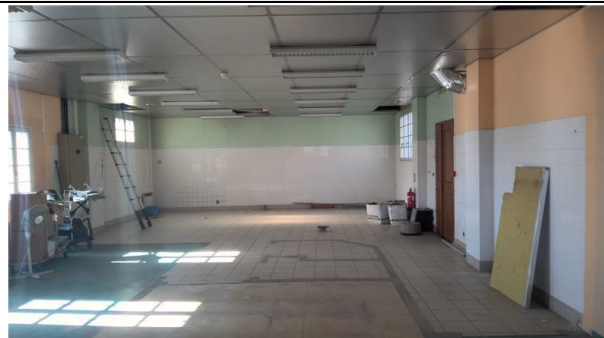
Colle / Faïence

Référence Couche	Description visuelle	Epaisseur (cm)	Conclusion amiante
J01-COUCHE	Matériau dur de type carrelage, faïence (blanc) ; matériau de type peinture (orange) ; matériau dur de type ciment-colle (beige) ; matériau semi-dur (blanc) ; matériau semi-dur (beige) ; matériau souple fibreux de type papier, carton (marron)	0	Fibres d'amiante non détectées

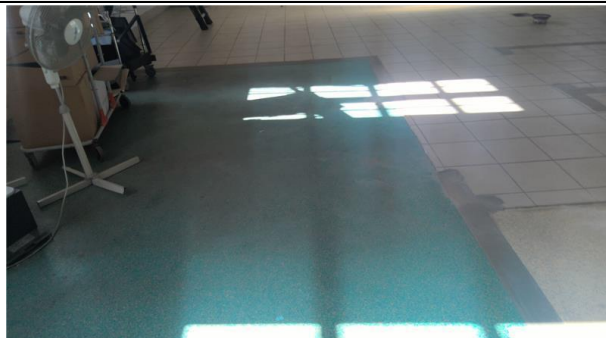
Lino vert, colle et ragréage

Référence Couche	Description visuelle	Epaisseur (cm)	Conclusion amiante
001-COUCHE	Matériau de type colle (jaune) ; matériau semi-dur de type ragréage (gris)	0	Fibres d'amiante non détectées
J01-COUCHE	Matériau souple de type dalle de sol (de différentes couleurs)	0	Fibres d'amiante non détectées

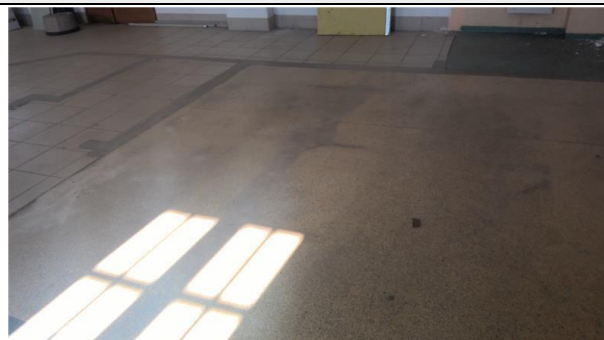
Lino beige, colle et ragréage

Référence Couche	Description visuelle	Epaisseur (cm)	Conclusion amiante
J01-COUCHE	Matériau souple de type dalle de sol (de différentes couleurs)	0	Fibres d'amiante non détectées
001-COUCHE	Matériau de type colle (jaune) ; matériau semi-dur de type ragréage (rose)	0	Fibres d'amiante non détectées

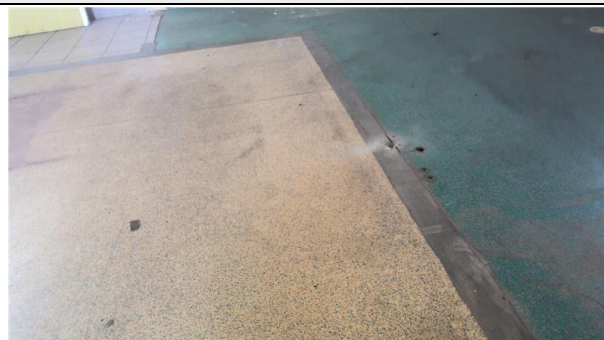
Rebouchage aspect ciment et fibre

Référence Couche	Description visuelle	Epaisseur (cm)	Conclusion amiante
J01-COUCHE	Matériau semi-dur de type ciment (fibreuse) (gris)	0	Fibres d'amiante non détectées

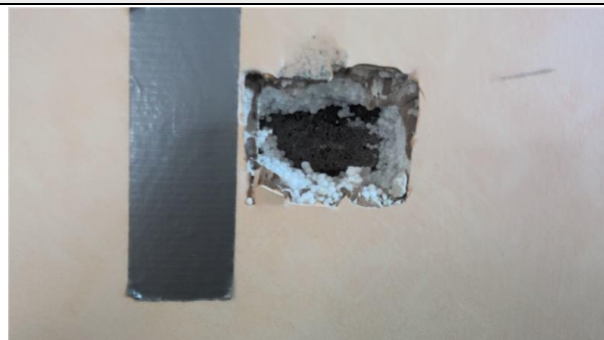
Doublage lino, colle, enduit, polystyrène

Référence Couche	Description visuelle	Epaisseur (cm)	Conclusion amiante
001-COUCHE	Matériau souple fibreux de type papier, carton (marron)	0	Fibres d'amiante non détectées
002-COUCHE	Matériau semi-dur de type plâtre (blanc)	0	Fibres d'amiante non détectées
J01-COUCHE	Matériau de type peinture (orange) ; matériau semi-dur de type enduit (blanc) ; matériau souple fibreux de type papier, carton (marron) ; matériau semi-dur de type plâtre (blanc) ; matériau de type polystyrène (blanc)	0	Fibres d'amiante non détectées

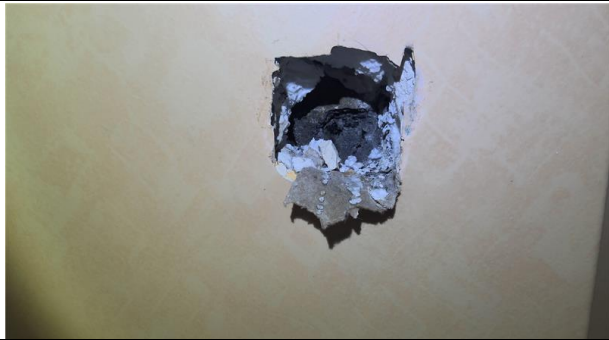
<b>Nom du client</b> CH MONTLUCON	<b>Numéro de dossier</b> 80985-163552 C.H. MONTLUCON NERIS LES BAINS - BATIMENT ARCHIVES 18 avenue DU 8 MAI 1945 03100 ALLIER	<b>Pièce ou local – Composant</b> RDC - Local 1 - Entourage de poteaux - Toutes zones	
<b>Nom de l'opérateur</b> ROZAN Ludovic	<b>Date de prélèvement</b> 29/10/2024	<b>Partie de composant</b> Béton, enduit - Non peint	
<b>Résultat amiante :</b> Absence d'amiante			
<b>DESCRIPTION DU PRELEVEMENT :</b>			
<b>Objet :</b> Béton, enduit / Non peint  <b>Planche de croquis n° :</b>

<b>DETAIL DES COUCHES DU PRELEVEMENT :</b>			
<b>Référence Couche</b>	<b>Description visuelle</b>	<b>Epaisseur (cm)</b>	<b>Conclusion amiante</b>
J01-COUCHE	Matériau semi-dur (noir) ; matériau semi-dur (blanc)	0	Fibres d'amiante non détectées

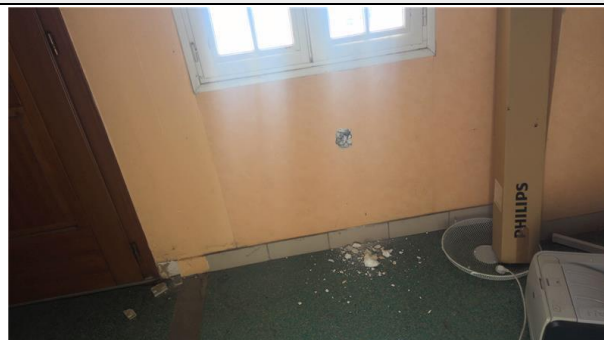
Lino, colle, enduit, béton

Référence Couche	Description visuelle	Epaisseur (cm)	Conclusion amiante
002-COUCHE	Matériau semi-dur de type plâtre (blanc)	0	Fibres d'amiante non détectées
J01-COUCHE	Matériau souple de type plaque (fibreuse) (orange) ; matériau souple fibreux de type papier, carton (marron) ; matériau semi-dur de type plâtre (blanc)	0	Fibres d'amiante non détectées
001-COUCHE	Matériau souple fibreux de type papier, carton (marron)	0	Fibres d'amiante non détectées

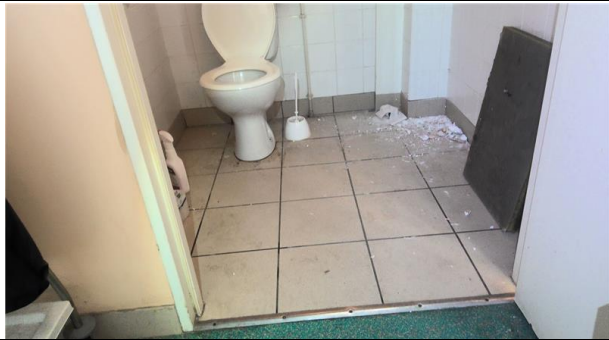
<b>Nom du client</b> CH MONTLUCON	<b>Numéro de dossier</b> 80985-163552 C.H. MONTLUCON NERIS LES BAINS - BATIMENT ARCHIVES 18 avenue DU 8 MAI 1945 03100 ALLIER	<b>Pièce ou local – Composant</b> RDC - WC - Revêtement de sol - Toutes zones	
<b>Nom de l'opérateur</b> ROZAN Ludovic	<b>Date de prélèvement</b> 29/10/2024	<b>Partie de composant</b> Colle - Carrelage	
<b>Résultat amiante :</b> Absence d'amiante			
DESCRIPTION DU PRELEVEMENT :			
<b>Objet :</b> Colle / Carrelage  <b>Planche de croquis n° :</b>

DETAIL DES COUCHES DU PRELEVEMENT :			
Référence Couche	Description visuelle	Epaisseur (cm)	Conclusion amiante
J01-COUCHE	Matériau dur de type carrelage, faïence (beige) ; matériau dur de type ciment-colle (gris)	0	Fibres d'amiante non détectées

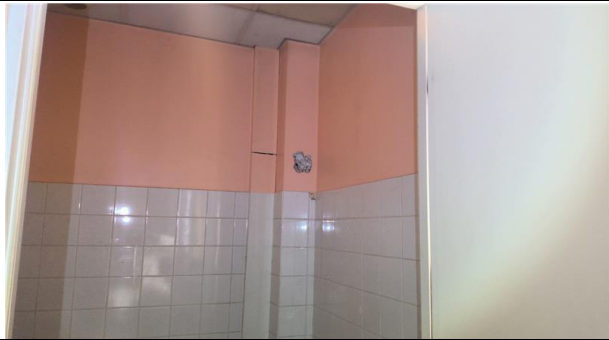
<b>Nom du client</b> CH MONTLUCON	<b>Numéro de dossier</b> 80985-163552 C.H. MONTLUCON NERIS LES BAINS - BATIMENT ARCHIVES 18 avenue DU 8 MAI 1945 03100 ALLIER	<b>Pièce ou local – Composant</b> RDC - WC - Revêtement de mur - Toutes zones	
<b>Nom de l'opérateur</b> ROZAN Ludovic	<b>Date de prélèvement</b> 29/10/2024	<b>Partie de composant</b> Doublage, enduit, polystyrène - Peinture	
<b>Résultat amiante :</b> Absence d'amiante			
DESCRIPTION DU PRELEVEMENT :			
<b>Objet :</b> Doublage, enduit, polystyrène / Peinture  <b>Planche de croquis n° :</b>

DETAIL DES COUCHES DU PRELEVEMENT :			
Référence Couche	Description visuelle	Epaisseur (cm)	Conclusion amiante
J01-COUCHE	Matériau de type peinture (orange) ; matériau semi-dur de type enduit (blanc) ; matériau de type peinture (jaune) ; matériau semi-dur de type enduit (blanc) ; matériau souple fibreux de type papier, carton (marron) ; matériau semi-dur de type plâtre (blanc)	0	Fibres d'amiante non détectées

002-COUCHE	Matériau semi-dur de type plâtre (blanc)	0	Fibres d'amiante non détectées
001-COUCHE	Matériau souple fibreux de type papier, carton (marron)	0	Fibres d'amiante non détectées

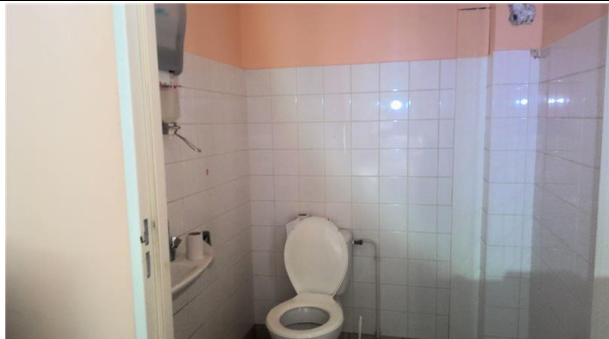
<b>Nom du client</b> CH MONTLUCON	<b>Numéro de dossier</b> 80985-163552 C.H. MONTLUCON NERIS LES BAINS - BATIMENT ARCHIVES 18 avenue DU 8 MAI 1945 03100 ALLIER	<b>Pièce ou local – Composant</b> RDC - WC - Revêtement de mur - Toutes zones	
<b>Nom de l'opérateur</b> ROZAN Ludovic	<b>Date de prélèvement</b> 29/10/2024	<b>Partie de composant</b> Colle - Faïence	
<b>Résultat amiante :</b> Absence d'amiante			
DESCRIPTION DU PRELEVEMENT :			
<b>Objet :</b> Colle / Faïence  <b>Planche de croquis n° :</b>

DETAIL DES COUCHES DU PRELEVEMENT :			
Référence Couche	Description visuelle	Epaisseur (cm)	Conclusion amiante
J01-COUCHE	Matériau dur de type carrelage, faïence (blanc) ; matériau de type peinture (orange) ; matériau dur de type ciment-colle (blanc) ; matériau souple (fibreuse) (beige) ; matériau semi-dur (blanc)	0	Fibres d'amiante non détectées

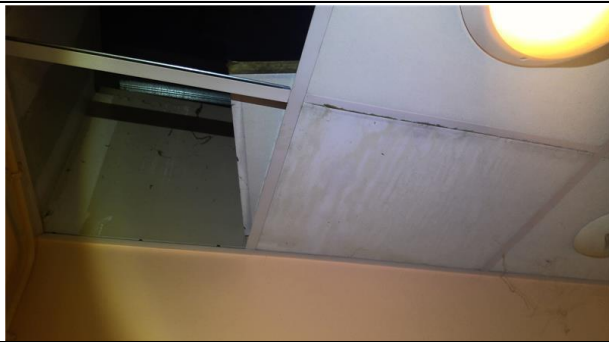
<b>Nom du client</b> CH MONTLUCON	<b>Numéro de dossier</b> 80985-163552 C.H. MONTLUCON NERIS LES BAINS - BATIMENT ARCHIVES 18 avenue DU 8 MAI 1945 03100 ALLIER	<b>Pièce ou local – Composant</b> RDC - WC - Faux-plafond - Toutes zones	
<b>Nom de l'opérateur</b> ROZAN Ludovic	<b>Date de prélèvement</b> 29/10/2024	<b>Partie de composant</b> Plaque de faux-plafond - Non peint	
<b>Résultat amiante :</b> Absence d'amiante			
DESCRIPTION DU PRELEVEMENT :			
<b>Objet :</b> Plaque de faux-plafond / Non peint  <b>Planche de croquis n° :</b>

DETAIL DES COUCHES DU PRELEVEMENT :			
Référence Couche	Description visuelle	Epaisseur (cm)	Conclusion amiante
J01-COUCHE	Matériau semi-dur (blanc) ; matériau semi-dur fibreux de type faux-plafonds (jaune)	0	Fibres d'amiante non détectées

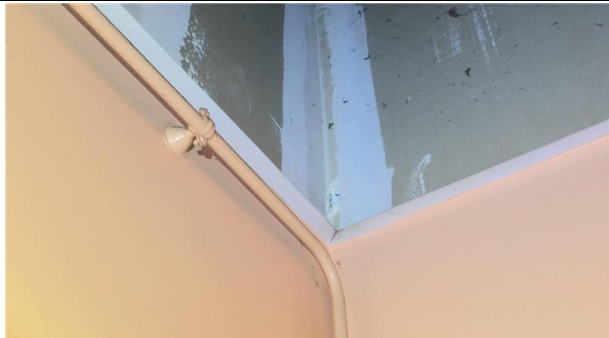
<b>Nom du client</b> CH MONTLUCON	<b>Numéro de dossier</b> 80985-163552 C.H. MONTLUCON NERIS LES BAINS - BATIMENT ARCHIVES 18 avenue DU 8 MAI 1945 03100 ALLIER	<b>Pièce ou local – Composant</b> RDC - WC - Cloisons - Toutes zones	
<b>Nom de l'opérateur</b> ROZAN Ludovic	<b>Date de prélèvement</b> 29/10/2024	<b>Partie de composant</b> Calicot - Non peint	
<b>Résultat amiante :</b> Absence d'amiante			
DESCRIPTION DU PRELEVEMENT :			
<b>Objet :</b> Calicot / Non peint  <b>Planche de croquis n° :</b>

DETAIL DES COUCHES DU PRELEVEMENT :			
Référence Couche	Description visuelle	Epaisseur (cm)	Conclusion amiante
002-COUCHE	Matériau semi-dur de type plâtre (blanc)	0	Fibres d'amiante non détectées
001-COUCHE	Matériau souple fibreux de type papier, carton (marron)	0	Fibres d'amiante non détectées
J01-COUCHE	Matériau semi-dur de type enduit (blanc) ; matériau souple fibreux de type papier, carton (marron) ; matériau semi-dur de type plâtre (blanc)	0	Fibres d'amiante non détectées

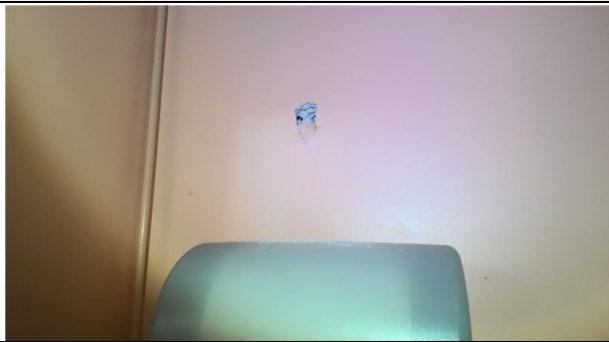
<b>Nom du client</b> CH MONTLUCON	<b>Numéro de dossier</b> 80985-163552 C.H. MONTLUCON NERIS LES BAINS - BATIMENT ARCHIVES 18 avenue DU 8 MAI 1945 03100 ALLIER	<b>Pièce ou local – Composant</b> RDC - WC - Cloisons - Toutes zones	
<b>Nom de l'opérateur</b> ROZAN Ludovic	<b>Date de prélèvement</b> 29/10/2024	<b>Partie de composant</b> Enduit plâtre - Peinture	
<b>Résultat amiante :</b> Absence d'amiante			
DESCRIPTION DU PRELEVEMENT :			
<b>Objet :</b> Enduit plâtre / Peinture  <b>Planche de croquis n° :</b>

DETAIL DES COUCHES DU PRELEVEMENT :			
Référence Couche	Description visuelle	Epaisseur (cm)	Conclusion amiante
J01-COUCHE	Matériau de type peinture (orange) ; matériau semi-dur de type enduit (blanc) ; matériau souple fibreux de type papier, carton (marron) ; matériau semi-dur de type plâtre (blanc)	0	Fibres d'amiante non détectées
002-COUCHE	Matériau semi-dur de type plâtre (blanc)	0	Fibres d'amiante non détectées

001-COUCHE	Matériau souple fibreux de type papier, carton (marron)	0	Fibres d'amiante non détectées

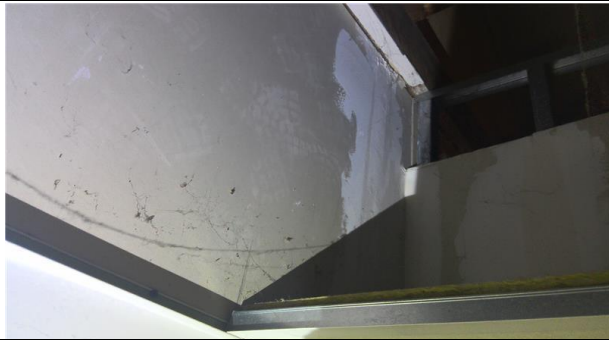
<b>Nom du client</b> CH MONTLUCON	<b>Numéro de dossier</b> 80985-163552 C.H. MONTLUCON NERIS LES BAINS - BATIMENT ARCHIVES 18 avenue DU 8 MAI 1945 03100 ALLIER	<b>Pièce ou local – Composant</b> RDC - Placard - Revêtement de mur - Toutes zones	
<b>Nom de l'opérateur</b> ROZAN Ludovic	<b>Date de prélèvement</b> 29/10/2024	<b>Partie de composant</b> Doublage calicot	
<b>Résultat amiante :</b> Absence d'amiante			
<b>DESCRIPTION DU PRELEVEMENT :</b>			
<b>Objet :</b> Doublage calicot  <b>Planche de croquis n° :</b>

DETAIL DES COUCHES DU PRELEVEMENT :			
Référence Couche	Description visuelle	Epaisseur (cm)	Conclusion amiante
001-COUCHE	Matériau souple fibreux de type papier, carton (blanc)	0	Fibres d'amiante non détectées
J01-COUCHE	Matériau semi-dur de type enduit (blanc) ; matériau souple fibreux de type papier, carton (blanc) ; matériau semi-dur de type enduit (blanc) ; matériau souple fibreux de type papier, carton (marron) ; matériau semi-dur de type plâtre (blanc)	0	Fibres d'amiante non détectées

003-COUCHE	Matériau semi-dur de type plâtre (blanc)	0	Fibres d'amiante non détectées
002-COUCHE	Matériau souple fibreux de type papier, carton (marron)	0	Fibres d'amiante non détectées

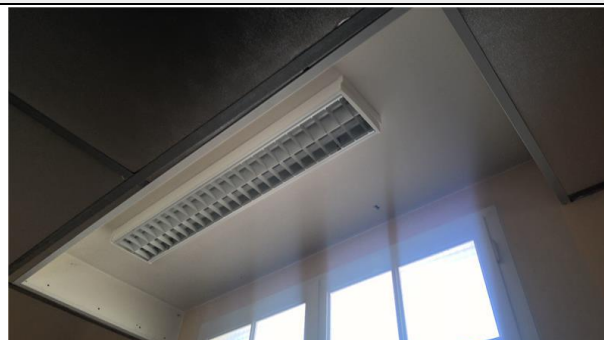
Enduit / Peinture

Référence Couche	Description visuelle	Epaisseur (cm)	Conclusion amiante
J01-COUCHE	Matériau souple fibreux de type papier, carton (marron) ; matériau semi-dur (blanc)	0	Fibres d'amiante non détectées
