**REHABILITATION DU BATIMENT B DU CFA - MOULIN  
RABAUD (CMA 87)  
CFA le Moulin Rabaud - 104 Rue de St Gence BP 1076  
- 87051 Limoges**

**REHABILITATION DU BATIMENT B DU CFA MOULIN RABAUD**  
**CFA Le Moulin Rabaud**  
**104 Rue de Saint Gence – BP 1076**  
**87051 LIMOGES**

**DIAGNOSTIC**

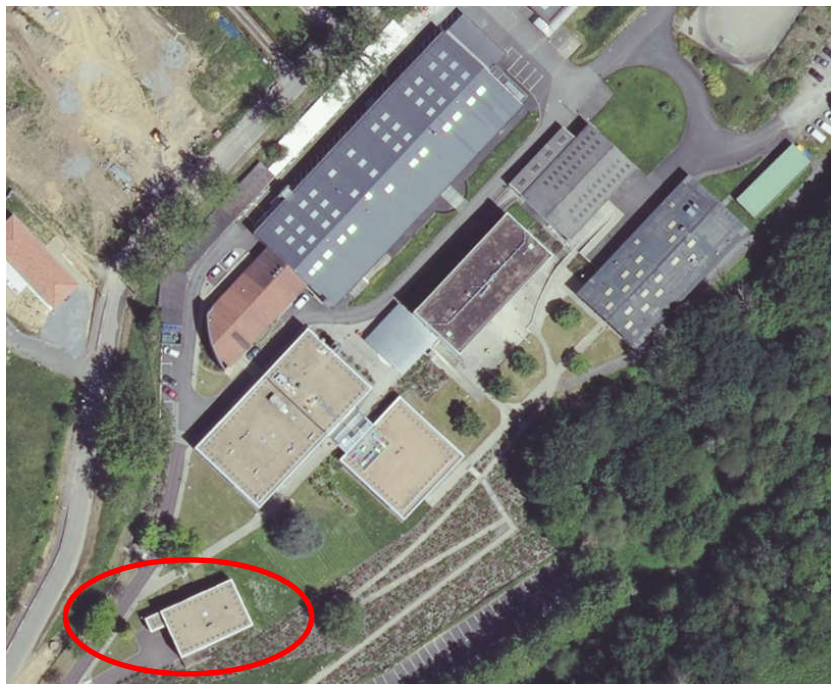
L'immeuble concerné par ce présent rapport a une structure composée :

- D'une toiture terrasse recouvert par un complexe isolation-étanchéité-gravillons (épaisseurs et compositions exactes non connues à ce jour) ;
- De planchers intermédiaires en béton armé de type plancher poutrelles hourdis béton ;

Des traces d'humidité et de passage d'eau sont présentes sur les planchers haut du R+2 dans les logements et haut du R+1 dans la loge ainsi que sur des voiles de façade.

Des aciers apparents sont corrodés localement dans les gaines techniques.

- Reprise complète de l'étanchéité sur l'ensemble des toitures ;
- Passivation des aciers corrodés et rebouchage avec du béton fibré sans retrait ;
- Purge des végétaux sur les balcons.
