AUDIT TECHNIQUE

**Ecole Nationale Supérieure des Arts
3 Rue Michelet
21 000 DIJON**

**DESTINATION :
Etablissement recevant du public - 4ème catégorie Type R**

**DOSSIER N° :
2228441.1/C23110823**

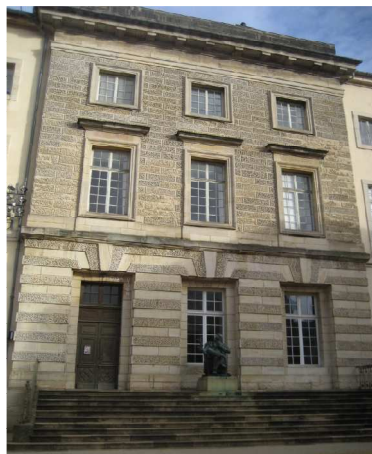
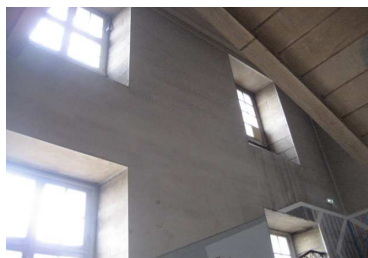
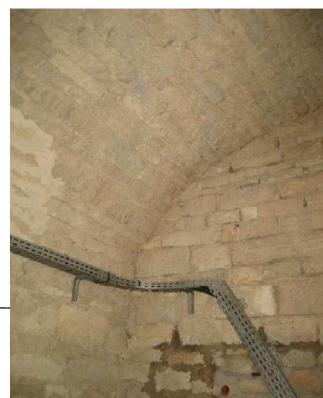
DESCRIPTION DETAILLEE DU COMPOSANT		Bâtiment ancien / Mur en pierre - voute en sous-sol	
DESCRIPTION DETAILLEE DE SON ETAT		Pas de désordres constatés sur les structures porteuses lors de notre visite	
Travaux induits par une non-conformité	NON	Charge Bailleur	
Référence réglementaire		Charge Preneur	
Durée de Vie Théorique	Année de Construction / Rénovation	Date Théorique de Remplacement	Etat de vétusté
150	1900	2050	Etat satisfaisant

NATURE DES ACTIONS CORRECTIVES A ENTREPRENDRE	0
--	---

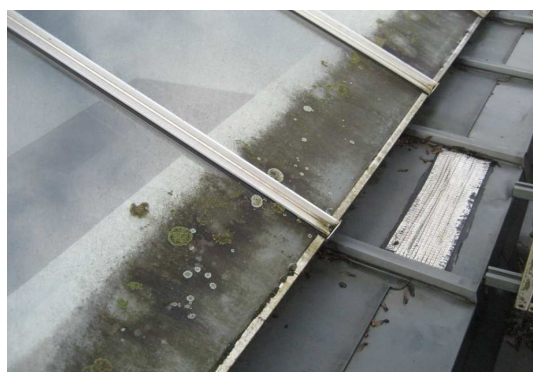
DESCRIPTION DETAILLEE DU COMPOSANT		Couverture zinc à joint debout	
DESCRIPTION DETAILLEE DE SON ETAT		Couverture vétuste. On note de nombreuses infiltrations. La couverture ne permet plus d'assurer une étanchéité à l'eau et à l'air du bâtiment.	
Travaux induits par une non-conformité	NON	Charge Bailleur	
Référence réglementaire		Charge Preneur	
Durée de Vie Théorique	Année de Construction / Rénovation	Date Théorique de Remplacement	Etat de vétusté
100	1955	2055	Mauvais Etat

NATURE DES ACTIONS CORRECTIVES A ENTREPRENDRE	Prévoir la réfection complète de la toiture
---	---

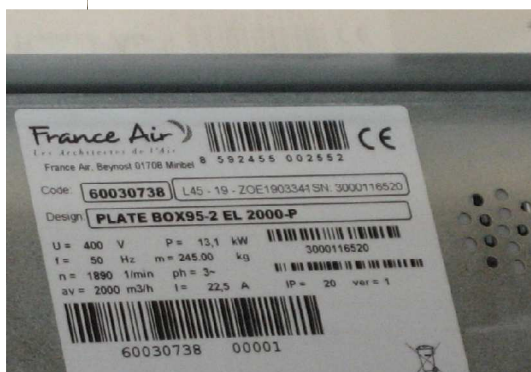
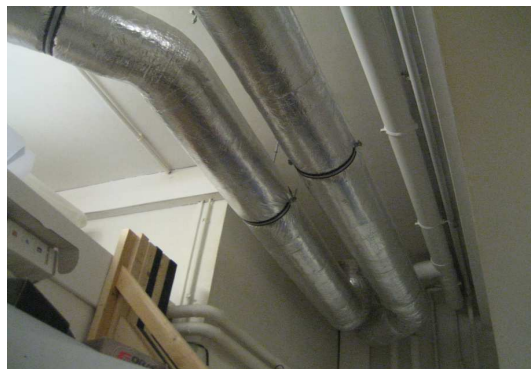
DESCRIPTION DETAILLEE DU COMPOSANT		CTA Cafétaria	
DESCRIPTION DETAILLEE DE SON ETAT		CTA double flux installé récemment en plafond du sous-sol Marque France Air Plate box95-2 EL 2000P (P=13,1kW) Absence de clapet coupe-feu en traversée de plancher ==> non-conformité au règlement de sécurité incendie	
Travaux induits par une non-conformité	OUI	Charge Bailleur	
Référence réglementaire	Article CH32	Charge Preneur	
Durée de Vie Théorique	Année de Construction / Rénovation	Date Théorique de Remplacement	Etat de vétusté
/	/	/	Mauvais Etat

NATURE DES ACTIONS CORRECTIVES A ENTREPRENDRE	Prévoir des travaux de mise en conformité de l'installation
---	---
