**TUNNEL
de
NEUILLY**

**Etat initial de la peau
du béton armé**

ROUTE NATIONALE 13

Visite point zéro Mai et Juin 1996

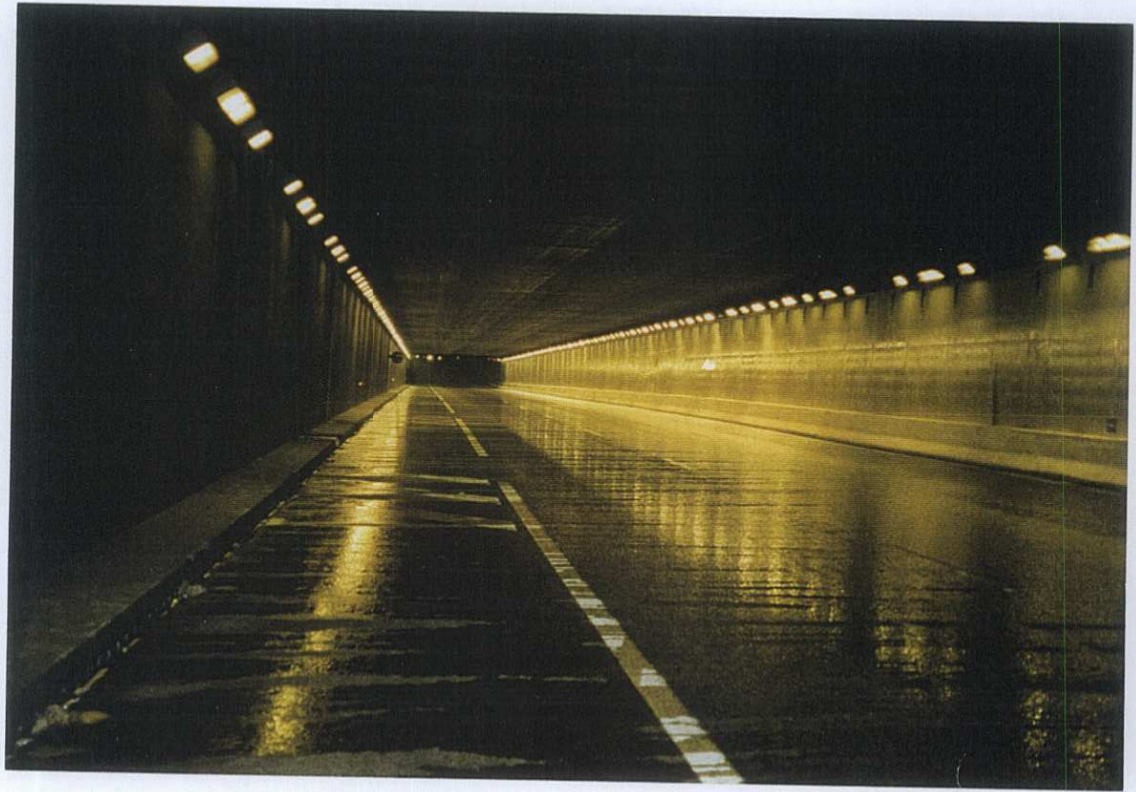
La zone d'essais est située sur le piédroit côté droit à 15 m de la borne d'incendie - côté province et à 0,80 m par rapport au trottoir (photo 1).

Photo 1 : Zone d'essais - Tube Paris-Province
