## **TUNNEL DE NEUILLY RN 13**

**Affaire N° 2.8.18629**

**OA N° 26.015**

**INSPECTION DÉTAILLÉE DE 2009  
Campagne 2008**

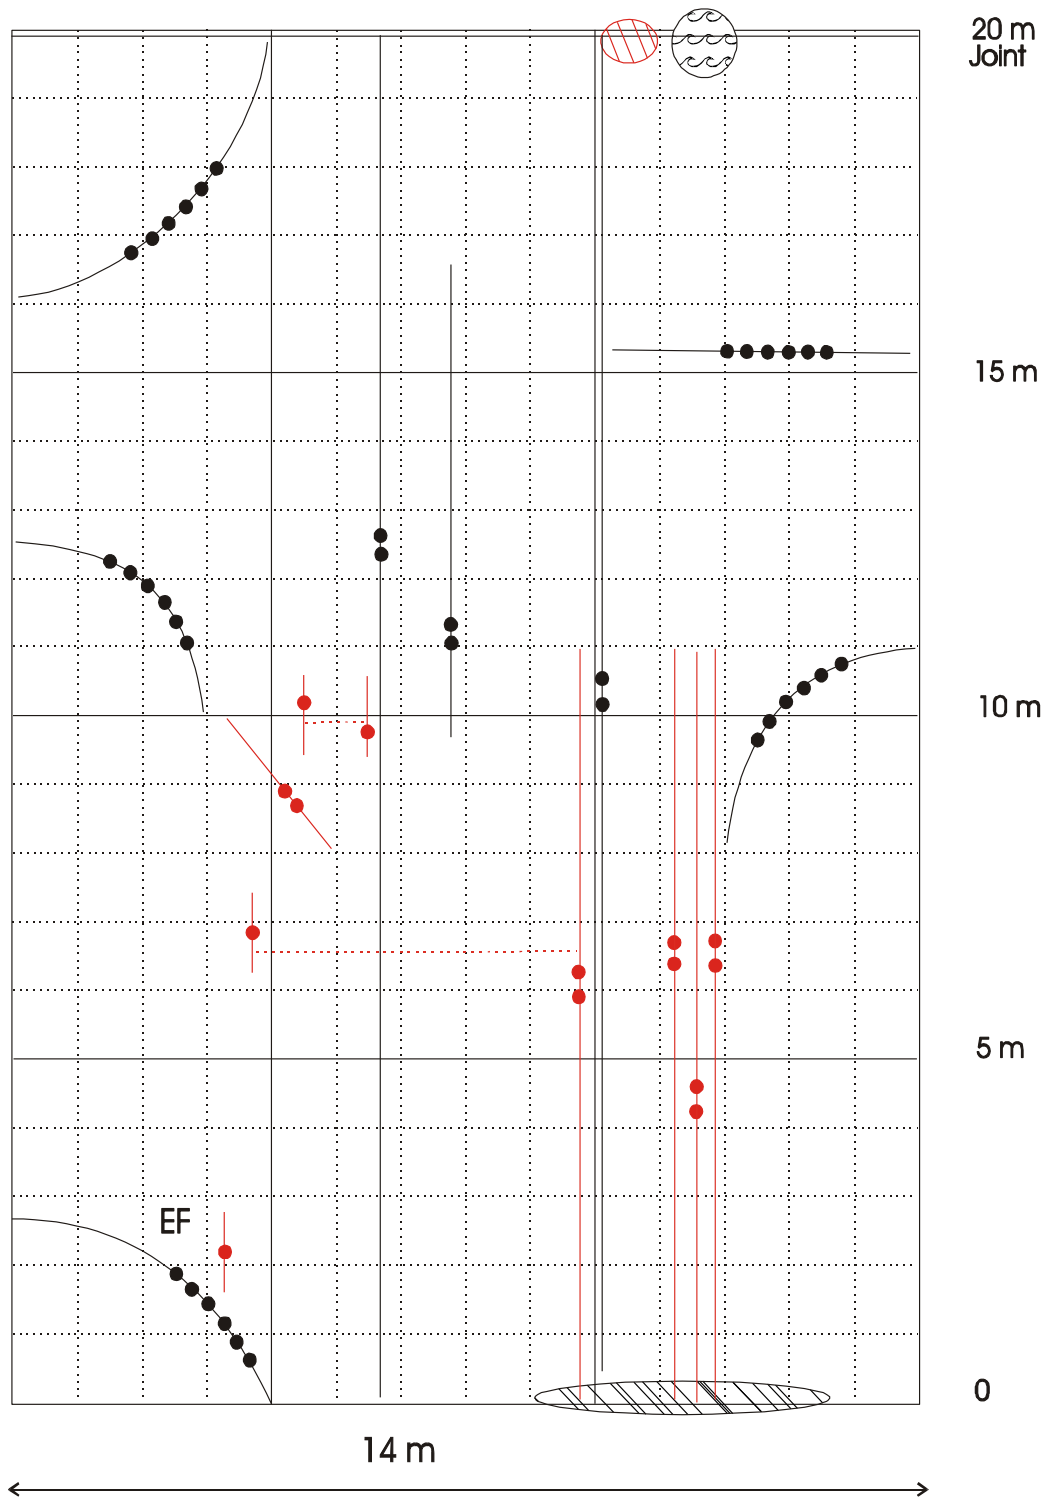
- Dans le sens Paris – province, à environ 50 m du début du tunnel, on constate une aggravation des désordres concernant des fissures qui étaient déjà très ouvertes.

L'ouverture d'une ancienne fissure biaise a progressé de cinq dixièmes et est aujourd'hui mesurée à 1 m

- On note sur une ancienne fissure transversale un écaillage des lèvres qui laisse penser que celle-ci est active, cette ancienne fissure dont l'ouverture approchait 1 mm peut être considérée aujourd'hui comme une fracture (ouverture > 1 mm) tant son ouverture a progressé (voir planche technique page 52).

Dans le sens Paris – province on constate l'évolution d'anciennes fissures transversales et biaises qui étaient déjà très ouvertes en 2003. Aujourd'hui, ces fissures approchent voire dépassent 1 mm d'ouverture et semblent actives (écaillages des lèvres). Ces fissures, situées à environ 50 m du début du tunnel, sont anormales et témoignent d'un manque de résistance à la flexion longitudinale et transversale de la traverse (voir page 52 et 53), elles ne se prolongent pas dans les piédroits.

Il conviendrait de mettre en place un suivi des fissures les plus ouvertes voire d'étudier la faisabilité d'épreuve de chargement afin de valider la résistance à la flexion de la traverse.
