## Dossier Technique Immobilier

Numéro de dossier : 24/IMO/0008  
Date du repérage : 20/12/2023

# Rapport de mission de repérage du plomb avant travaux

Local / Structure	Nature des travaux	Entreprise Intervenant
	REPLACEMENTS DES DEUX CABINES D'ASCENSEUR PLUS LA MACHINERIE

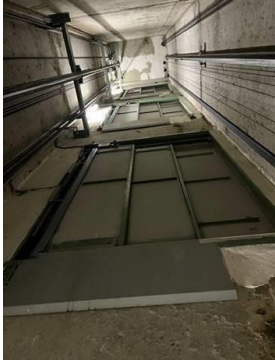
ZPSO-016	<p><u>Localisation</u> : SOUS SOL -2 - TREMIE ASCENSEUR EP 646; SOUS SOL -1 - TREMIE ASCENSEUR EP 646; RDJ BAS - TREMIE ASCENSEUR EP 646; RDC HAUT - TREMIE ASCENSEUR EP 646; R+1 - TREMIE ASCENSEUR EP 646; R+2 - TREMIE ASCENSEUR EP 646; R+3 - TREMIE ASCENSEUR EP 646; R+4 - TREMIE ASCENSEUR EP 646; R+6 - TREMIE ASCENSEUR EP 646; R+7 - TREMIE ASCENSEUR EP 646</p> <p><u>Zone</u> : Continue</p> <p><u>Echantillons</u> : P16 ENDUIT MUR BETON</p> <p><u>Description</u> : Enduit à base de ciment lissé ou taloché; P16 ENDUIT MUR BETON</p>	Absence d'amiante (Après analyse en laboratoire)

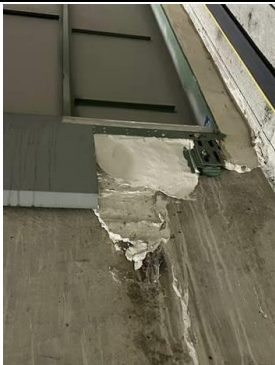
ZPSO-018	<p><u>Localisation</u> : SOUS SOL -2 - TREMIE ASCENSEUR EP 646; SOUS SOL - 1 - TREMIE ASCENSEUR EP 646; RDJ BAS - TREMIE ASCENSEUR EP 646; RDC HAUT - TREMIE ASCENSEUR EP 646; R+1 - TREMIE ASCENSEUR EP 646; R+2 - TREMIE ASCENSEUR EP 646; R+3 - TREMIE ASCENSEUR EP 646; R+4 - TREMIE ASCENSEUR EP 646; R+5 - TREMIE ASCENSEUR EP 646; R+6 - TREMIE ASCENSEUR EP 646; R+7 - TREMIE ASCENSEUR EP 646</p> <p><u>Zone</u> : Discontinue</p> <p><u>Echantillons</u> : P18 Calfeutrement entre mur et plancher</p> <p><u>Description</u> : Calfeutrement entre mur et plancher (joint, bourre); P18 Calfeutrement entre mur et plancher</p>	Absence d'amiante (Après analyse en laboratoire)

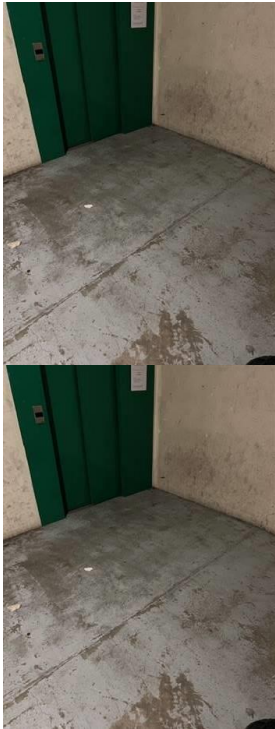
Zone	Identifiant + Description	Conclusion (justification)	Photo
ZPSO-019	<p><u>Localisation</u> : SOUS SOL -2 - PALIER <u>Zone</u> : Continue <u>Echantillons</u> : P19 DALLE EN BETON <u>Description</u> : P19 DALLE EN BETON; Ragréage</p>	<p>Absence d'amiante (Après analyse en laboratoire)</p>

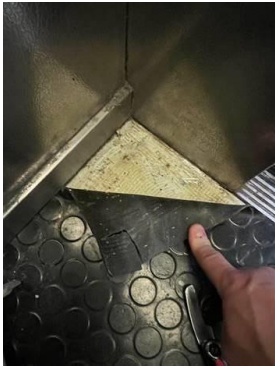
Zone	Identifiant + Description	Conclusion (justification)	Photo
ZPSO-041	<p><u>Localisation</u> : CABINE ASCENSEUR EP 645 - CABINE</p> <p><u>Zone</u> : Continue</p> <p><u>Echantillons</u> : P40 Colle non bitumineuse</p> <p><u>Description</u> : P40 Colle non bitumineuse</p>	<p>Absence d'amiante (Après analyse en laboratoire)</p>

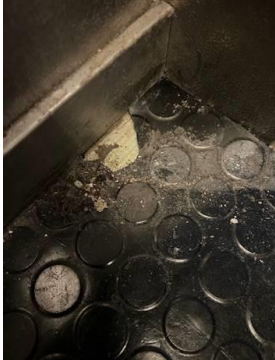
ZPSO-042	<p><u>Localisation</u> : CABINE ASCENSEUR EP 646 - CABINE</p> <p><u>Zone</u> : Continue</p> <p><u>Echantillons</u> : P41 Colle non bitumineuse</p> <p><u>Description</u> : P41 Colle non bitumineuse</p>	<p>Absence d'amiante (Après analyse en laboratoire)</p>

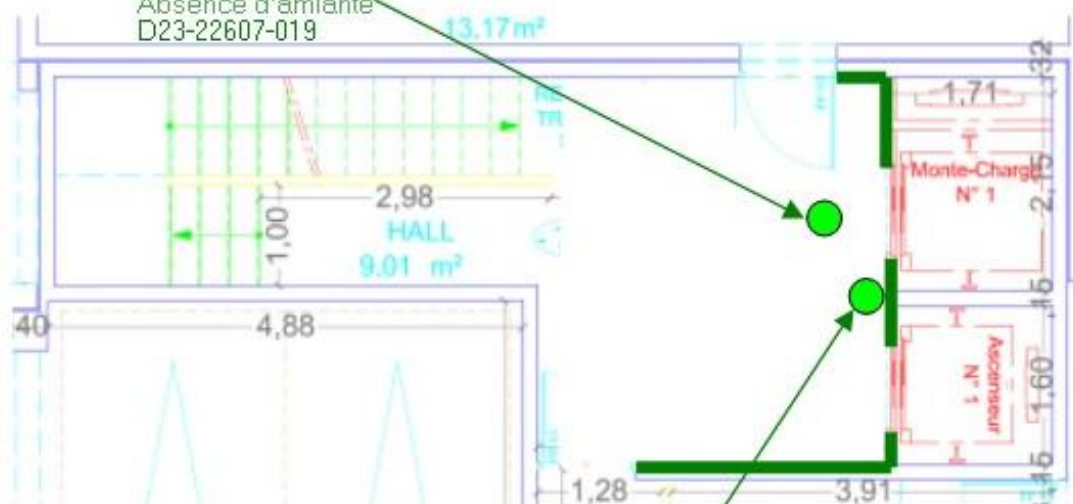
D23-22607-019

Absence d'amiante

**Echantillon: P20 ENDUIT MUR BETON**

Matériaux: ZPSO-020

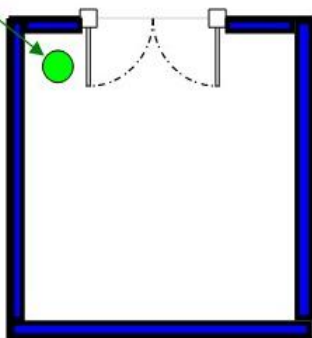
EP-645

Echantillon: P40 Colle non bitumineuse  
Matériaux: ZPSO-041  
Absence d'amiante  
D23-22607-041

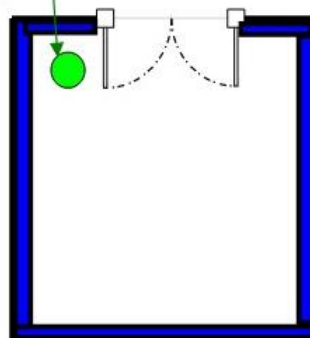
EP-646

Echantillon: P41 Colle non bitumineuse  
Matériaux: ZPSO-042  
Absence d'amiante  
D23-22607-042

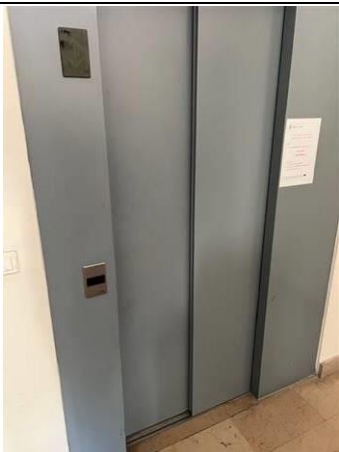
Photo n° PhA016  
Localisation : R+7 - TREMIE ASCENSEUR EP 645  
Ouvrage : 3 - Parois verticales intérieures - Murs et cloisons maçonnés  
Partie d'ouvrage : Enduit à base de ciment lissé ou taloché  
Description : P7 ENDUIT MUR BETON  
Localisation sur croquis : ZPSO-007

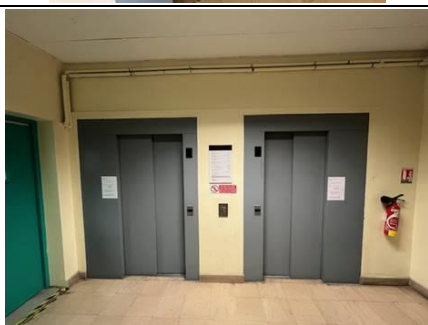
Photo n° PhA017

Localisation : R+7 - PALIER

Description : P8 PEINTURE EXT PORTE PALIERES

Localisation sur croquis : ZPSO-008

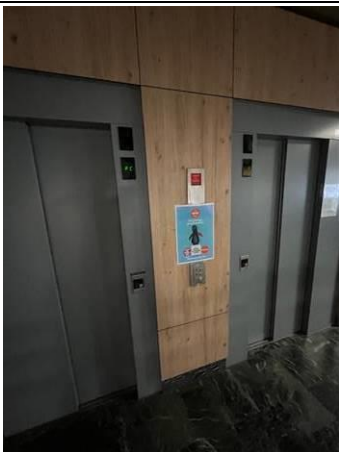
Photo n° PhA018

Localisation : RDJ BAS - PALIER

Partie d'ouvrage : Peinture dans les portes palières + Panneaux dans les portes palières

Description : Panneaux dans les portes palières

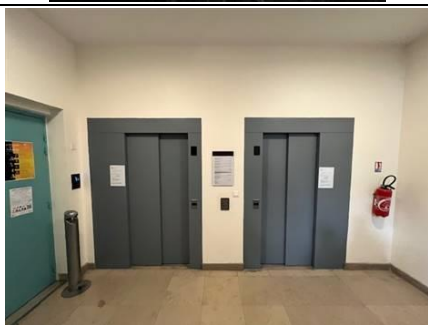
Photo n° PhA019

Localisation : RDC HAUT - PALIER

Partie d'ouvrage : Peinture dans les portes palières + Panneaux dans les portes palières

Description : Panneaux dans les portes palières

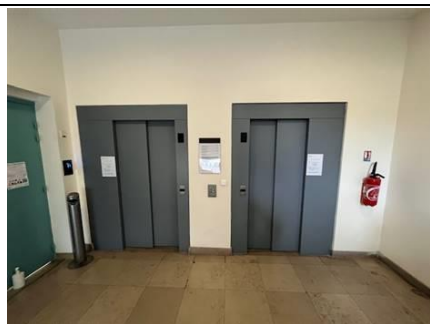
Photo n° PhA020

Localisation : R+1 - PALIER

Partie d'ouvrage : Peinture dans les portes palières + Panneaux dans les portes palières

Description : Panneaux dans les portes palières

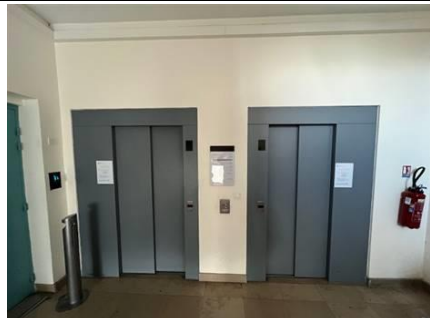
Photo n° PhA021  
Localisation : R+2 - PALIER  
Ouvrage : 7 - Ascenseurs, monte-charges et escaliers mécaniques - Portes et cloisons palières  
Partie d'ouvrage : Peinture dans les portes palières + Panneaux dans les portes palières  
Description : Panneaux dans les portes palières

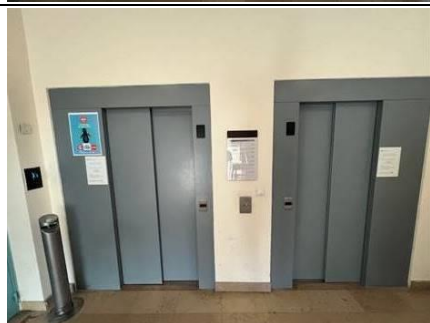
Photo n° PhA023  
Localisation : R+6 - PALIER  
Ouvrage : 7 - Ascenseurs, monte-charges et escaliers mécaniques - Portes et cloisons palières  
Partie d'ouvrage : Peinture dans les portes palières + Panneaux dans les portes palières  
Description : Panneaux dans les portes palières

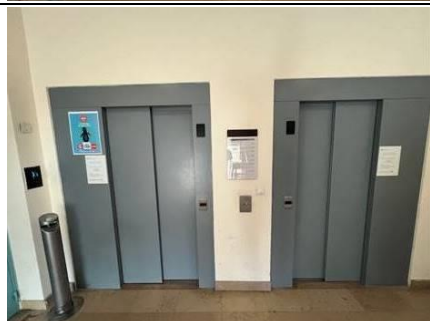
Photo n° PhA024  
Localisation : R+7 - PALIER  
Ouvrage : 7 - Ascenseurs, monte-charges et escaliers mécaniques - Portes et cloisons palières  
Partie d'ouvrage : Peinture dans les portes palières + Panneaux dans les portes palières  
Description : Panneaux dans les portes palières

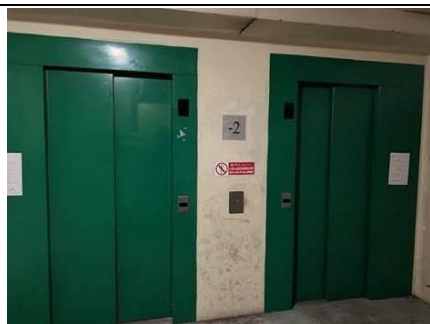
Photo n° PhA011

Localisation : SOUS SOL -2 - PALIER

Description : P14 PEINTURE EXT PORTE PALIERES

Localisation sur croquis : ZPSO-014

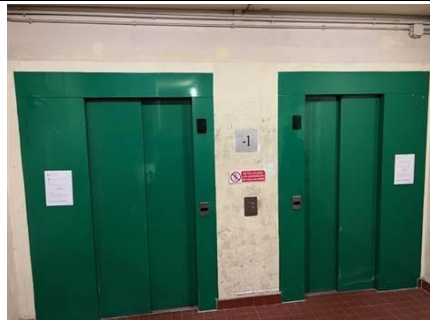
Photo n° PhA012

Localisation : SOUS SOL -1 - PALIER

Partie d'ouvrage : Peinture extérieur dans les portes palières + Panneaux dans les portes palières

Description : Panneaux dans les portes palières

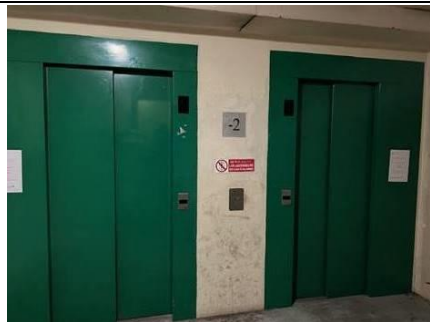
Photo n° PhA013

Localisation : SOUS SOL -2 - PALIER

Partie d'ouvrage : Peinture extérieur dans les portes palières + Panneaux dans les portes palières

Description : Panneaux dans les portes palières

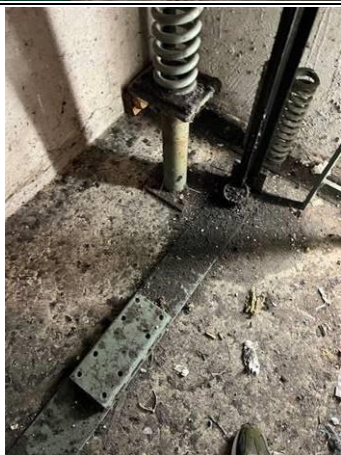
Photo n° PhA014

Localisation : SOUS SOL -2 - FOSSE TREMIE ASCENSEUR EP 646

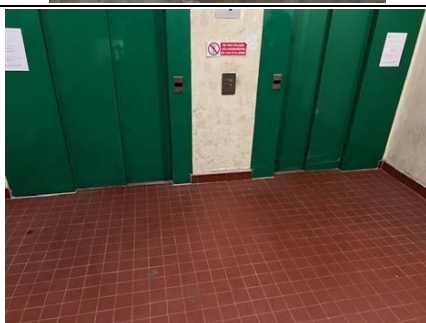
Photo n° PhA042  
Localisation : SOUS SOL -1 - PALIER  
Ouvrage : 5 - Planchers et planchers techniques - Revêtements de sols  
Partie d'ouvrage : Colle de carrelage  
Description : P21 Colle de carrelage

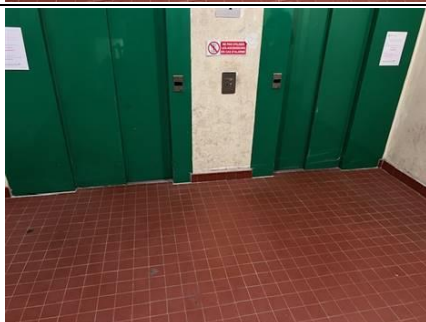
Photo n° PhA043  
Localisation : SOUS SOL -1 - PALIER  
Ouvrage : 5 - Planchers et planchers techniques - Revêtements de sols  
Partie d'ouvrage : Colle de carrelage  
Description : Colle de carrelage

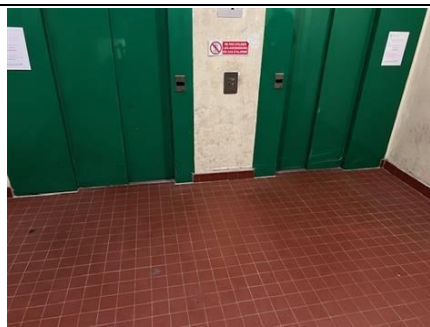
Photo n° PhA044

Localisation : SOUS SOL -1 - PALIER

Partie d'ouvrage : Colle de carrelage

Description : P22 Colle de plinthes

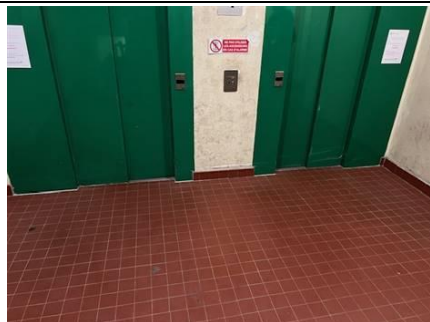
Photo n° PhA045

Localisation : SOUS SOL -1 - PALIER

Partie d'ouvrage : Colle de carrelage

Description : Colle de carrelage

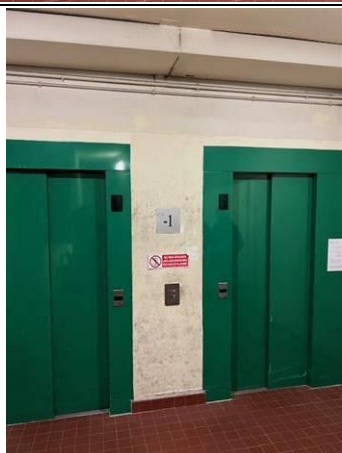
Photo n° PhA046

Localisation : SOUS SOL -1 - PALIER

Partie d'ouvrage : Enduit à base de ciment lissé ou taloché

Description : P23 ENDUIT MUR BETON

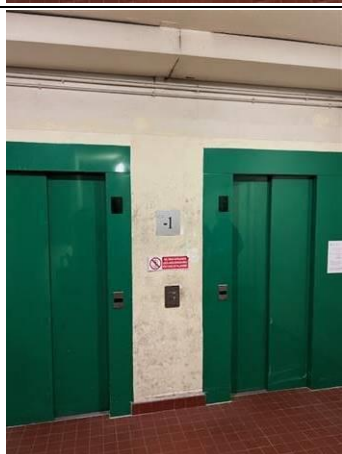
Photo n° PhA047

Localisation : SOUS SOL -1 - PALIER

Partie d'ouvrage : Enduit à base de ciment lissé ou taloché

Description : Enduit à base de ciment lissé ou taloché

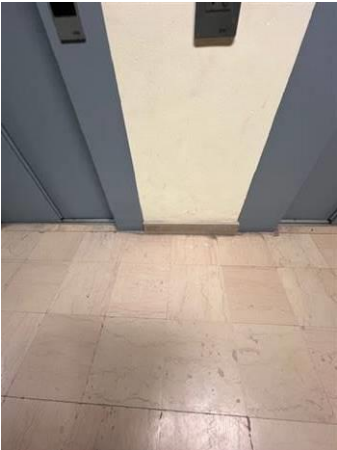
<p>Photo n° PhA048  Localisation : RDJ BAS - PALIER  Ouvrage : 5 - Planchers et planchers techniques - Revêtements de sols  Partie d'ouvrage : Colle de carrelage  Description : P24 Colle du marbre</p>

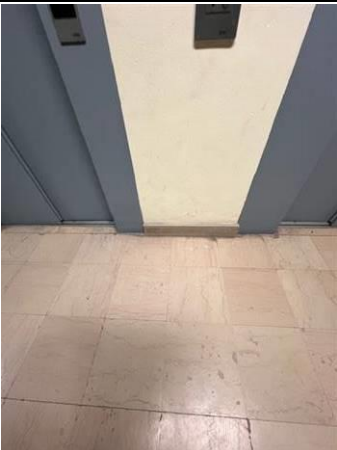
<p>Photo n° PhA049  Localisation : RDJ BAS - PALIER  Ouvrage : 5 - Planchers et planchers techniques - Revêtements de sols  Partie d'ouvrage : Colle de carrelage  Description : Colle de carrelage</p>

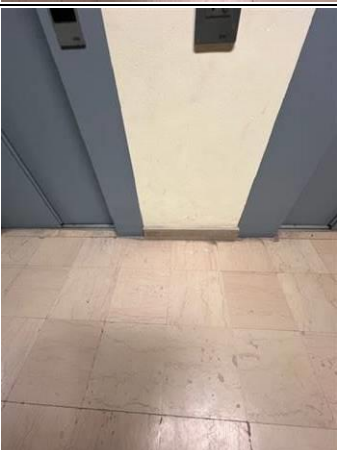
<p>Photo n° PhA051  Localisation : RDJ BAS - PALIER  Ouvrage : 3 - Parois verticales intérieures - Revêtements de murs, poteaux, cloisons, gaines, coffres  Partie d'ouvrage : Colle de carrelage  Description : Colle de carrelage</p>
