Rapport de mission de repérage des matériaux et produits contenant de l'amiante avant réalisation de travaux dans un immeuble bâti

Numéro d'offre : **2448251.1- V3- IREST CAFETERIA**
Numéro de contrat : **C24125501**
Numéro de rapport (n° de tâche) : **T240072440-VERSION 3- IREST**
Date : **04/09/2024**

Bâtiment IRESTE
NANTES UNIVERSITE ECOLE
POLYTECHNIQUE Bâtiment IRESTE
rue Christian Pauc
44300 NANTES

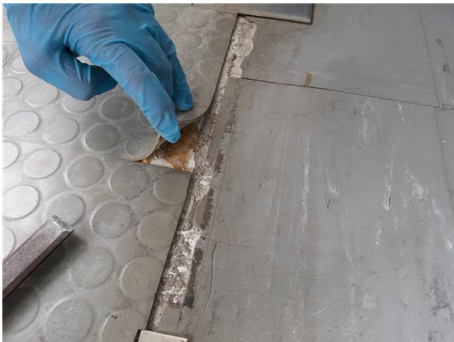
ELEMENT : Sol- barre de seuil		
Emplacement

Nom du client	Numéro de dossier	Partie d'ouvrage
NANTES UNIVERSITE	T240072440-VERSION 3- IREST	R+1 - C129 circulation- mezzanine
Matériau	Date de prélèvement	Nom de l'opérateur
Colle jaune		GRIMAUD Julien
Localisation		
Sol- barre de seuil - mezzanine		
Résultat amiante		
Absence d'amiante		
Commentaires		
attention la colle noir amianté présente sous les dalles de sol déborde sous le revêtement souple

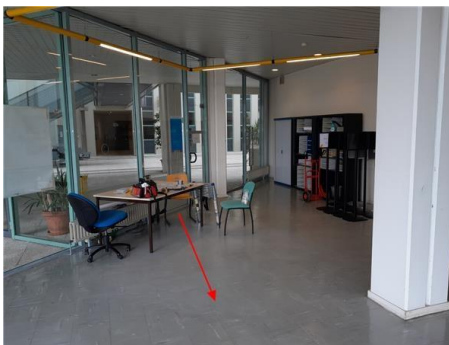
ELEMENT : Revêtement de sol
Emplacement

Nom du client	Numéro de dossier	Partie d'ouvrage
NANTES UNIVERSITE	T240072440-VERSION 3- IREST	RDC - C021
Matériau	Date de prélèvement	Nom de l'opérateur
Dalle de sol + colle		GRIMAUD Julien
Localisation		
Revêtement de sol - Sol		
Résultat amiante		
Présence d'amiante ()		
Commentaires		
voir PV analyse (AR-20-SE-005566-01) voir rapport 8466708/S1.2.2.R du 23/07/2020 REALISE PAR BUREAU VERITAS- en annexe du présent rapport

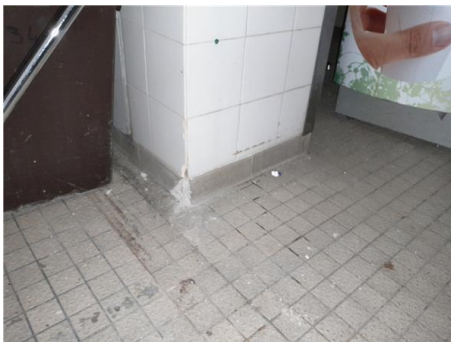
PRELEVEMENT : P004
Emplacement

Nom du client	Numéro de dossier	Partie d'ouvrage
NANTES UNIVERSITE	T240072440-VERSION 3- IREST	RDC - E001 Zone cuisine
Matériau	Date de prélèvement	Nom de l'opérateur
Colle de plinthes - Carrelage	19/07/2023	GRIMAUD Julien

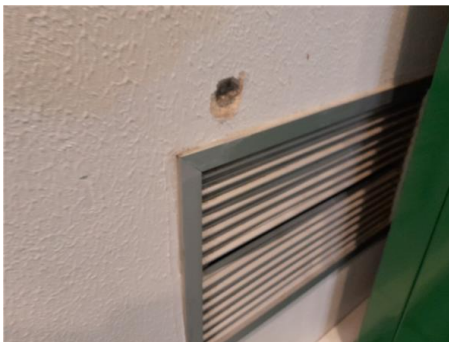
PRELEVEMENT : D005
Emplacement

Nom du client	Numéro de dossier	Partie d'ouvrage
NANTES UNIVERSITE	T240072440-VERSION 3- IREST	RDC - E001 Cafétéria zone restauration
Matériau	Date de prélèvement	Nom de l'opérateur
enduit plâtreux + peinture	16/05/2024	GRIMAUD Julien

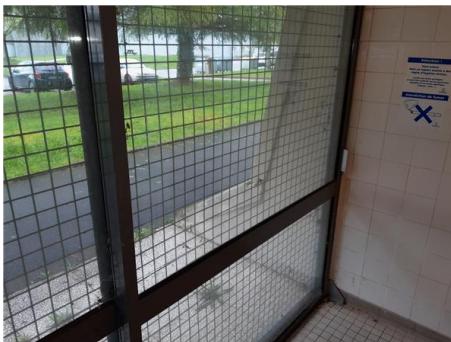
PRELEVEMENT : C007

Nom du client	Numéro de dossier	Partie d'ouvrage
NANTES UNIVERSITE	T240072440-VERSION 3- IREST	RDC - E001 Zone cuisine
Matériau	Date de prélèvement	Nom de l'opérateur
joint vitrier	04/08/2023	GRIMAUD Julien

Menuiseries exterieurs - A

Absence d'amiante

Référence Couche	Description visuelle
RAW PRODUCT	Matériau souple de type joint (noir)

Référence Couche	PV analyse Amiante	Conclusion amiante
RAW PRODUCT	AR-24-NS-021655-01	Fibres d'amiante non détectées

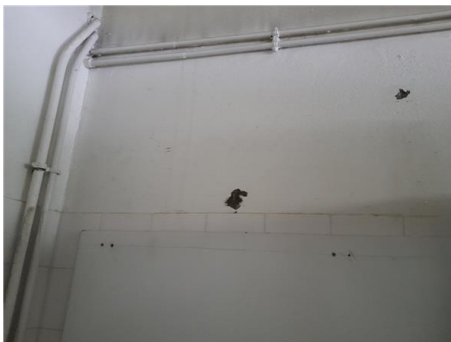
PRELEVEMENT : D007

Nom du client	Numéro de dossier	Partie d'ouvrage
NANTES UNIVERSITE	T240072440-VERSION 3- IREST	RDC - E014 Laverie
Matériau	Date de prélèvement	Nom de l'opérateur
enduit granulaire + peinture	16/05/2024	GRIMAUD Julien

Mur - A

Présence d'amiante (Fibres d'amiante de type chrysotile)

Contre analyse prélèvement C03

Référence Couche	Description visuelle
RAW PRODUCT	Matériau de type peinture (blanc) ; matériau semi-dur (fibreuse) (blanc) ; matériau semi-dur (gris)

Référence Couche	PV analyse Amiante	Conclusion amiante
RAW PRODUCT	AR-24-NS-032074-01	Fibres d'amiante de type chrysotile

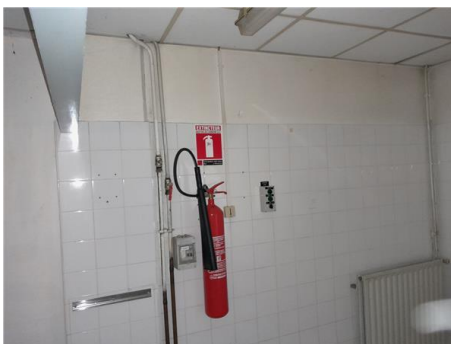
PRELEVEMENT : P008

Nom du client	Numéro de dossier	Partie d'ouvrage
NANTES UNIVERSITE	T240072440-VERSION 3- IREST	RDC - E001 Zone cuisine
Matériau	Date de prélèvement	Nom de l'opérateur
enduit plâtreux + peinture	19/07/2023	GRIMAUD Julien

Murs - A

Absence d'amiante

Référence Couche	PV analyse Amiante	Conclusion amiante
RAW PRODUCT	AR-23-NS-056080-01	Fibres d'amiante non détectées
CUST 01	AR-23-NS-056080-01	Fibres d'amiante non détectées

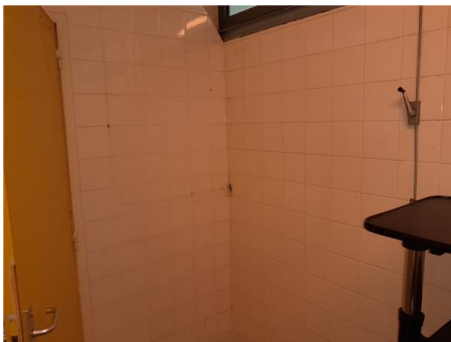
PRELEVEMENT : C008
Emplacement

Nom du client	Numéro de dossier	Partie d'ouvrage
NANTES UNIVERSITE	T240072440-VERSION 3- IREST	RDC - E013 rangement réserve
Matériau	Date de prélèvement	Nom de l'opérateur
Colle de faïence	04/08/2023	GRIMAUD Julien

Revêtement de murs - A

Résultat amiante
Absence d'amiante
DESCRIPTION DU PRELEVEMENT :
Objet

Référence Couche	PV analyse Amiante	Conclusion amiante
RAW PRODUCT	AR-24-NS-021655-01	Fibres d'amiante non détectées

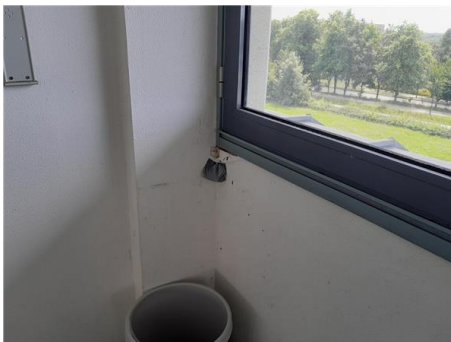
PRELEVEMENT : D008

Nom du client	Numéro de dossier	Partie d'ouvrage
NANTES UNIVERSITE	T240072440-VERSION 3- IREST	R+2 - E206 circulation- mezzanine
Matériau	Date de prélèvement	Nom de l'opérateur
enduit plâtreux	30/07/2024	GRIMAUD Julien

Doublage - A

Absence d'amiante

Référence Couche	PV analyse Amiante	Conclusion amiante
J01-COUCHE	AR-24-NS-046009-01	Fibres d'amiante non détectées
001-COUCHE	AR-24-NS-046009-01	Fibres d'amiante non détectées
002-COUCHE	AR-24-NS-046009-01	Fibres d'amiante non détectées

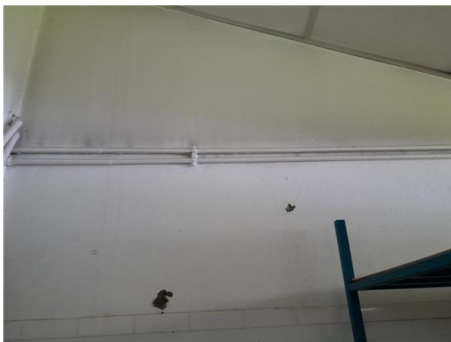
PRELEVEMENT : D008

Nom du client	Numéro de dossier	Partie d'ouvrage
NANTES UNIVERSITE	T240072440-VERSION 3- IREST	RDC - E014 Laverie
Matériau	Date de prélèvement	Nom de l'opérateur
enduit granulaire + peinture	16/05/2024	GRIMAUD Julien

Mur - A

Absence d'amiante

Contre analyse prélèvement C03

Référence Couche	PV analyse Amiante	Conclusion amiante
RAW PRODUCT	AR-24-NS-032074-01	Fibres d'amiante non détectées

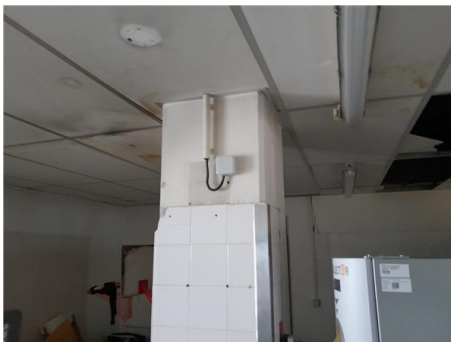
PRELEVEMENT : P009
Emplacement

Nom du client	Numéro de dossier	Partie d'ouvrage
NANTES UNIVERSITE	T240072440-VERSION 3- IREST	RDC - E001 Zone cuisine
Matériau	Date de prélèvement	Nom de l'opérateur
enduit ciment + peinture	19/07/2023	GRIMAUD Julien

Poteaux - A

Résultat amiante
Absence d'amiante
DESCRIPTION DU PRELEVEMENT :
Objet

Référence Couche	PV analyse Amiante	Conclusion amiante
CUST 01	AR-23-NS-056080-01	Fibres d'amiante non détectées
RAW PRODUCT	AR-23-NS-056080-01	Fibres d'amiante non détectées

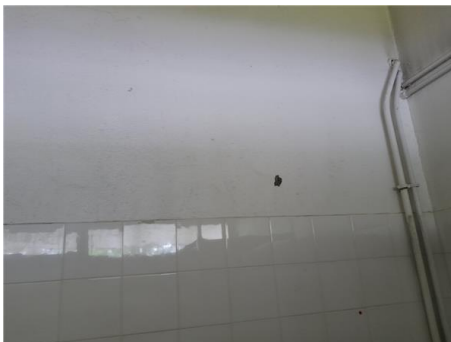
PRELEVEMENT : D009
Emplacement

Nom du client	Numéro de dossier	Partie d'ouvrage
NANTES UNIVERSITE	T240072440-VERSION 3- IREST	RDC - E014 Laverie
Matériau	Date de prélèvement	Nom de l'opérateur
enduit granulaire + peinture	16/05/2024	GRIMAUD Julien

Mur - A

Résultat amiante
Absence d'amiante
DESCRIPTION DU PRELEVEMENT :
Objet

Référence Couche	PV analyse Amiante	Conclusion amiante
RAW PRODUCT	AR-24-NS-032074-01	Fibres d'amiante non détectées

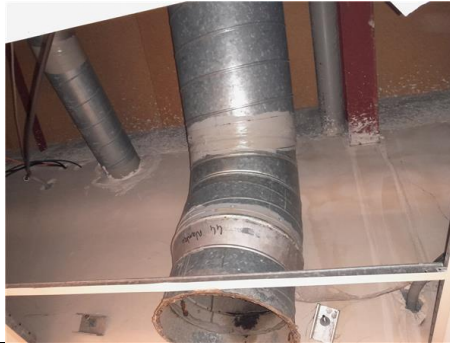
PRELEVEMENT : C009

Nom du client	Numéro de dossier	Partie d'ouvrage
NANTES UNIVERSITE	T240072440-VERSION 3- IREST	RDC - E001 Zone cuisine
Matériau	Date de prélèvement	Nom de l'opérateur
scotch souple gris	04/08/2023	GRIMAUD Julien

gaine VMC- adhésif étanchéité - Plenum

Absence d'amiante

Référence Couche	PV analyse Amiante	Conclusion amiante
RAW PRODUCT	AR-24-NS-021655-01	Fibres d'amiante non détectées

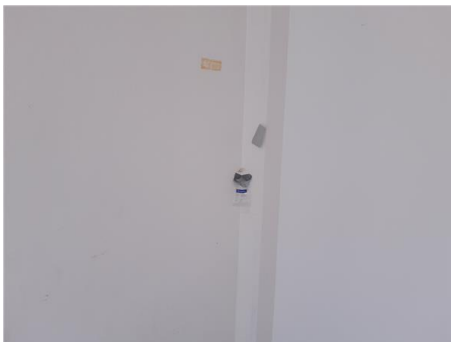
PRELEVEMENT : D009

Nom du client	Numéro de dossier	Partie d'ouvrage
NANTES UNIVERSITE	T240072440-VERSION 3- IREST	R+1 - C129 circulation- mezzanine
Matériau	Date de prélèvement	Nom de l'opérateur
enduit plâtreux	30/07/2024	GRIMAUD Julien

Doublage - A

Absence d'amiante

Référence Couche	PV analyse Amiante	Conclusion amiante
002-COUCHE	AR-24-NS-046009-01	Fibres d'amiante non détectées
J01-COUCHE	AR-24-NS-046009-01	Fibres d'amiante non détectées
001-COUCHE	AR-24-NS-046009-01	Fibres d'amiante non détectées

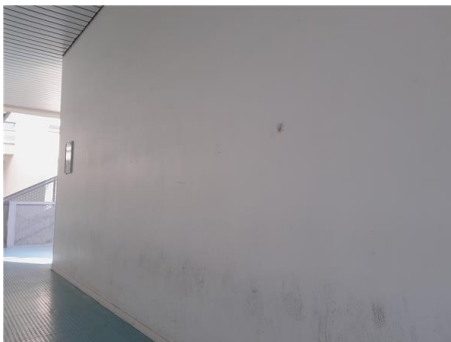
PRELEVEMENT : D010

Nom du client	Numéro de dossier	Partie d'ouvrage
NANTES UNIVERSITE	T240072440-VERSION 3- IREST	R+1 - C129 circulation- mezzanine
Matériau	Date de prélèvement	Nom de l'opérateur
enduit plâtreux	30/07/2024	GRIMAUD Julien

Murs - A

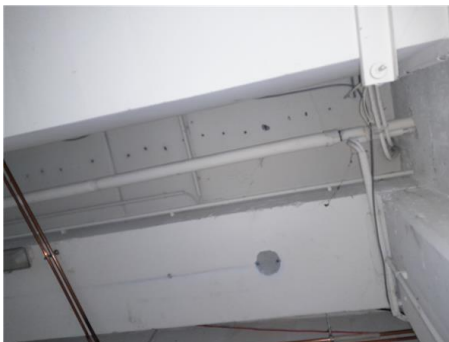
PRELEVEMENT : C025

Nom du client	Numéro de dossier	Partie d'ouvrage
NANTES UNIVERSITE	T240072440-VERSION 3- IREST	RDC - E007 bis
Matériau	Date de prélèvement	Nom de l'opérateur
Enduit ciment + peinture	04/08/2023	GRIMAUD Julien

Plafond - Plafond

Absence d'amiante

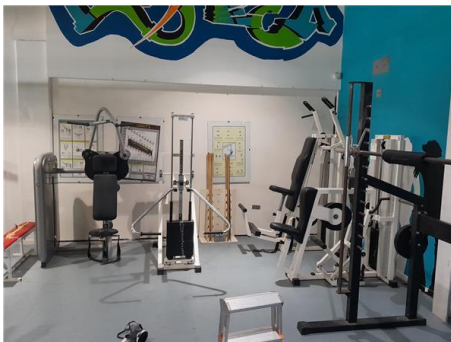
PRELEVEMENT : P025
Emplacement

Nom du client	Numéro de dossier	Partie d'ouvrage
NANTES UNIVERSITE	T240072440-VERSION 3- IREST	RDC - E004 Restaurant
Matériau	Date de prélèvement	Nom de l'opérateur
colle + ragréage - Sol souple	19/07/2023	GRIMAUD Julien

Sol - A

Résultat amiante
Absence d'amiante
DESCRIPTION DU PRELEVEMENT :
Objet

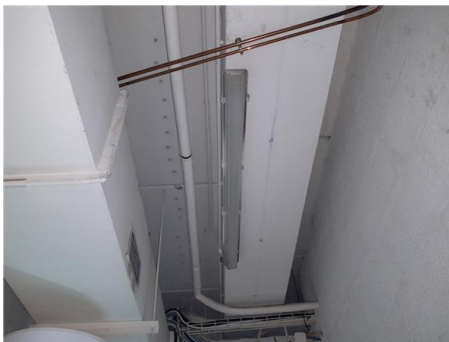
PRELEVEMENT : C026

Nom du client	Numéro de dossier	Partie d'ouvrage
NANTES UNIVERSITE	T240072440-VERSION 3- IREST	RDC - E007 bis
Matériau	Date de prélèvement	Nom de l'opérateur
Enduit ciment + peinture	04/08/2023	GRIMAUD Julien

Plafond - Plafond

Absence d'amiante

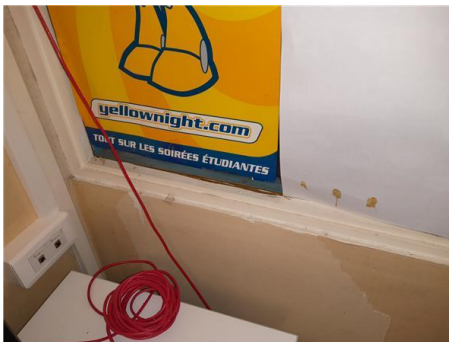
PRELEVEMENT : C027

Nom du client	Numéro de dossier	Partie d'ouvrage
NANTES UNIVERSITE	T240072440-VERSION 3- IREST	RDC - E007
Matériau	Date de prélèvement	Nom de l'opérateur
Peinture	04/08/2023	GRIMAUD Julien

encadrement bois menuiserie - A

Absence d'amiante

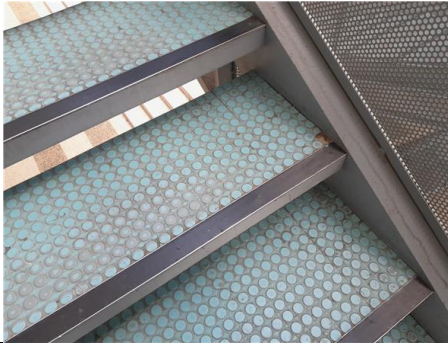
PRELEVEMENT : P028

Nom du client	Numéro de dossier	Partie d'ouvrage
NANTES UNIVERSITE	T240072440-VERSION 3- IREST	R+1 - C129 circulation- mezzanine
Matériau	Date de prélèvement	Nom de l'opérateur
colle + ragréage - Sol souple	19/07/2023	GRIMAUD Julien

Escalier- marche - A

Absence d'amiante

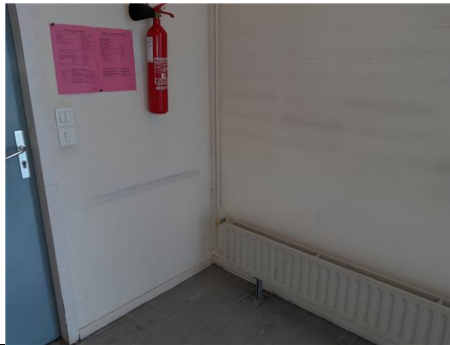
PRELEVEMENT : C029
Emplacement

Nom du client	Numéro de dossier	Partie d'ouvrage
NANTES UNIVERSITE	T240072440-VERSION 3- IREST	RDC - C021
Matériau	Date de prélèvement	Nom de l'opérateur
enduit plâtreux - Papier peint	04/08/2023	GRIMAUD Julien

Cloisons - A

Résultat amiante
Absence d'amiante
DESCRIPTION DU PRELEVEMENT :
Objet

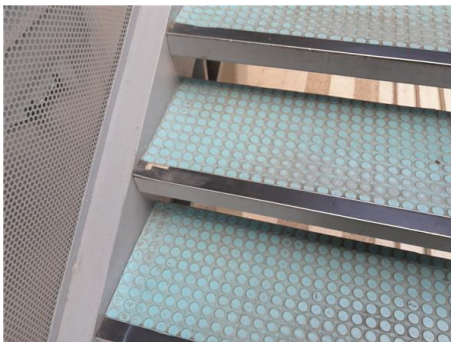
PRELEVEMENT : P029

Nom du client	Numéro de dossier	Partie d'ouvrage
NANTES UNIVERSITE	T240072440-VERSION 3- IREST	R+1 - C129 circulation- mezzanine
Matériau	Date de prélèvement	Nom de l'opérateur
Colle + bande caoutchou	19/07/2023	GRIMAUD Julien

Escalier- Nez marche - A

Absence d'amiante

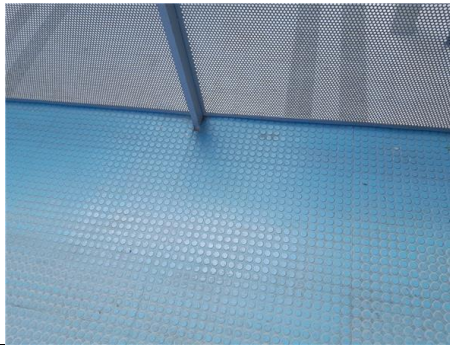
PRELEVEMENT : P030
Emplacement

Nom du client	Numéro de dossier	Partie d'ouvrage
NANTES UNIVERSITE	T240072440-VERSION 3- IREST	R+1 - C129 circulation- mezzanine
Matériau	Date de prélèvement	Nom de l'opérateur
Colle + Ragréege - Sol souple	19/07/2023	GRIMAUD Julien

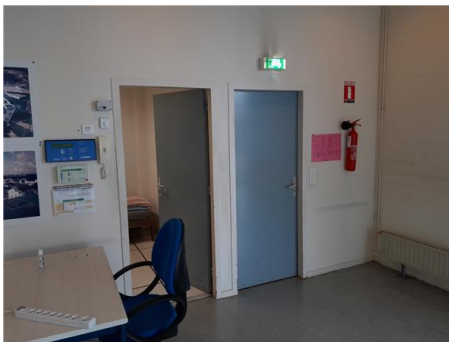
PRELEVEMENT : C031

Nom du client	Numéro de dossier	Partie d'ouvrage
NANTES UNIVERSITE	T240072440-VERSION 3- IREST	RDC - C021
Matériau	Date de prélèvement	Nom de l'opérateur
Peinture	04/08/2023	GRIMAUD Julien

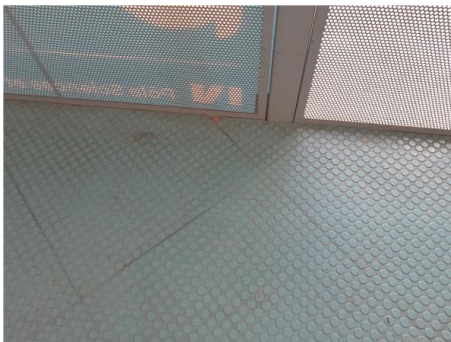
PRELEVEMENT : P031
Emplacement

Nom du client	Numéro de dossier	Partie d'ouvrage
NANTES UNIVERSITE	T240072440-VERSION 3- IREST	R+1 - C129 circulation- mezzanine
Matériau	Date de prélèvement	Nom de l'opérateur
Colle + ragréage - Sol souple	19/07/2023	GRIMAUD Julien

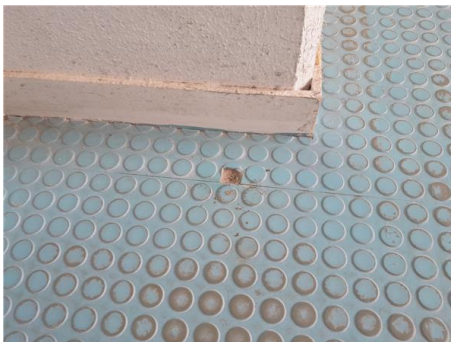
PRELEVEMENT : P032

Nom du client	Numéro de dossier	Partie d'ouvrage
NANTES UNIVERSITE	T240072440-VERSION 3- IREST	R+1 - C129 circulation- mezzanine
Matériau	Date de prélèvement	Nom de l'opérateur
Colle + ragréage - Sol souple	19/07/2023	GRIMAUD Julien

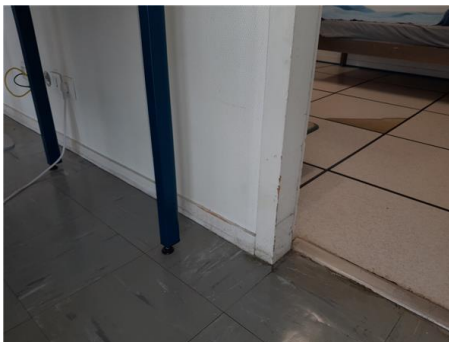
PRELEVEMENT : C032

Nom du client	Numéro de dossier	Partie d'ouvrage
NANTES UNIVERSITE	T240072440-VERSION 3- IREST	RDC - C021
Matériau	Date de prélèvement	Nom de l'opérateur
Peinture	04/08/2023	GRIMAUD Julien

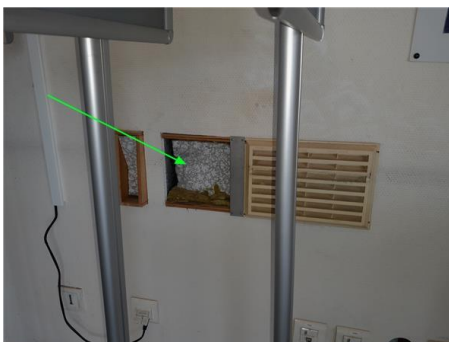
PRELEVEMENT : C033

Nom du client	Numéro de dossier	Partie d'ouvrage
NANTES UNIVERSITE	T240072440-VERSION 3- IREST	RDC - C021
Matériau	Date de prélèvement	Nom de l'opérateur
laine minérale + tissus	04/08/2023	GRIMAUD Julien

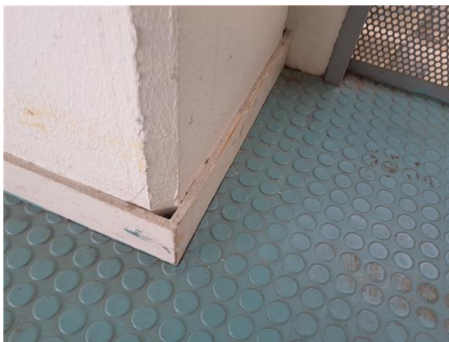
PRELEVEMENT : P033

Nom du client	Numéro de dossier	Partie d'ouvrage
NANTES UNIVERSITE	T240072440-VERSION 3- IREST	R+1 - C129 circulation- mezzanine
Matériau	Date de prélèvement	Nom de l'opérateur
Peinture	19/07/2023	GRIMAUD Julien

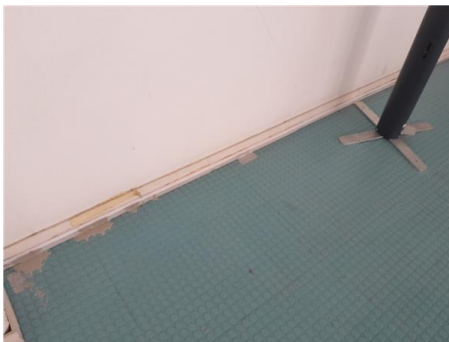
PRELEVEMENT : P034

Nom du client	Numéro de dossier	Partie d'ouvrage
NANTES UNIVERSITE	T240072440-VERSION 3- IREST	R+1 - C129 circulation- mezzanine
Matériau	Date de prélèvement	Nom de l'opérateur
Peinture	19/07/2023	GRIMAUD Julien

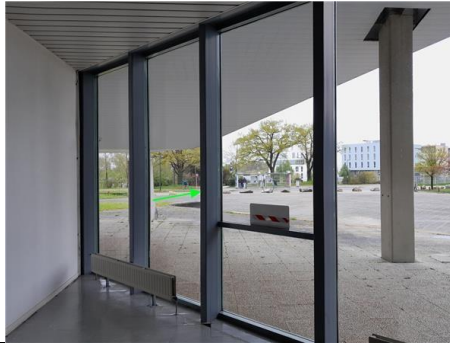
PRELEVEMENT : C034

Nom du client	Numéro de dossier	Partie d'ouvrage
NANTES UNIVERSITE	T240072440-VERSION 3- IREST	RDC - C021
Matériau	Date de prélèvement	Nom de l'opérateur
Peinture	04/08/2023	GRIMAUD Julien

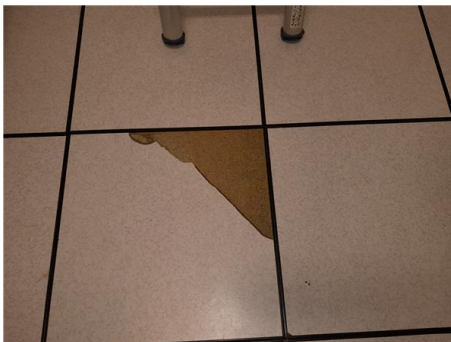
PRELEVEMENT : C035
Emplacement

Nom du client	Numéro de dossier	Partie d'ouvrage
NANTES UNIVERSITE	T240072440-VERSION 3- IREST	RDC - LT003
Matériau	Date de prélèvement	Nom de l'opérateur
colle + revêtement	04/08/2023	GRIMAUD Julien

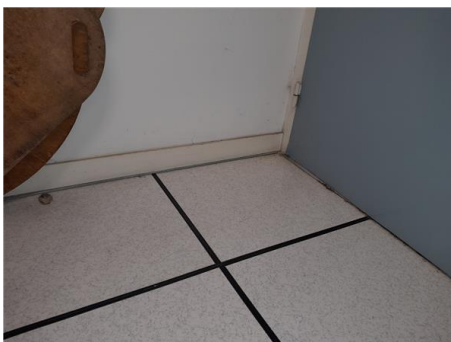
PRELEVEMENT : C036
Emplacement

Nom du client	Numéro de dossier	Partie d'ouvrage
NANTES UNIVERSITE	T240072440-VERSION 3- IREST	RDC - LT003
Matériau	Date de prélèvement	Nom de l'opérateur
Peinture	04/08/2023	GRIMAUD Julien
Localisation		
Plinthe bois - A		
Résultat amiante		
Absence d'amiante		
DESCRIPTION DU PRELEVEMENT :		
Objet		
Peinture		
DETAIL DES COUCHES DU PRELEVEMENT :		
Référence Couche	Description visuelle	
RAW PRODUCT	Matériau de type peinture (blanc) ; matériau semi-dur fibreux de type bois, copeaux (marron)	
DETAIL DES RESULTATS :		
Référence Couche	PV analyse Amiante	Conclusion amiante
RAW PRODUCT	AR-24-NS-021655-01	Fibres d'amiante non détectées

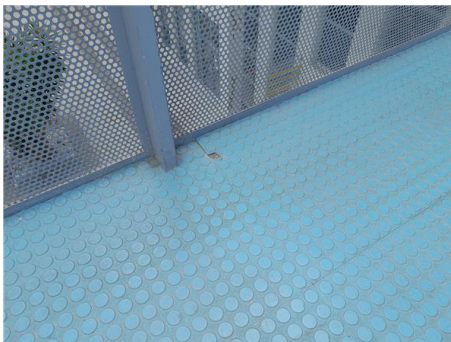
PRELEVEMENT : P036

Nom du client	Numéro de dossier	Partie d'ouvrage
NANTES UNIVERSITE	T240072440-VERSION 3- IREST	R+2 - E206 circulation- mezzanine
Matériau	Date de prélèvement	Nom de l'opérateur
Colle + Ragréege - Sol souple	19/07/2023	GRIMAUD Julien

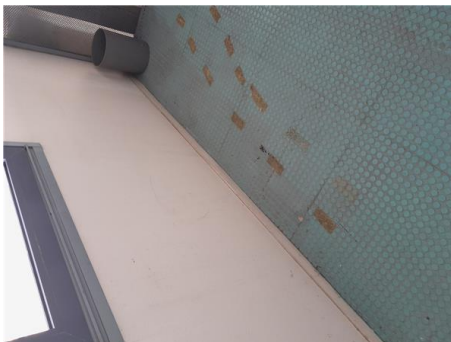
PRELEVEMENT : P037

Nom du client	Numéro de dossier	Partie d'ouvrage
NANTES UNIVERSITE	T240072440-VERSION 3- IREST	R+2 - E206 circulation- mezzanine
Matériau	Date de prélèvement	Nom de l'opérateur
Colle + ragréage - Sol souple	19/07/2023	GRIMAUD Julien

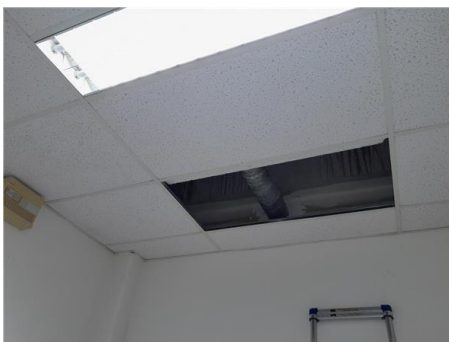
PRELEVEMENT : C038
Emplacement

Nom du client	Numéro de dossier	Partie d'ouvrage
NANTES UNIVERSITE	T240072440-VERSION 3- IREST	RDC - LT003
Matériau	Date de prélèvement	Nom de l'opérateur
plaque fibreuse	04/08/2023	GRIMAUD Julien

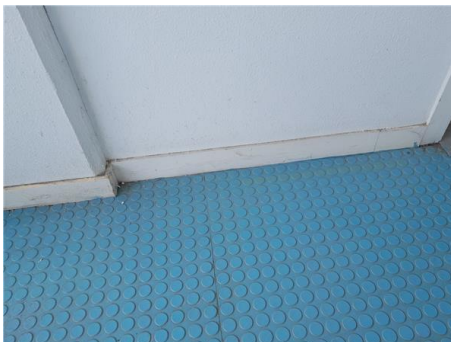
PRELEVEMENT : P038

Nom du client	Numéro de dossier	Partie d'ouvrage
NANTES UNIVERSITE	T240072440-VERSION 3- IREST	R+2 - E206 circulation- mezzanine
Matériau	Date de prélèvement	Nom de l'opérateur
Peinture	19/07/2023	GRIMAUD Julien

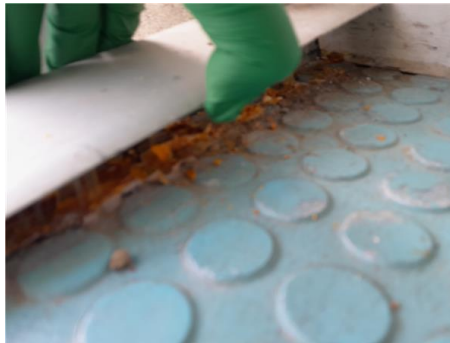
PRELEVEMENT : P039

Nom du client	Numéro de dossier	Partie d'ouvrage
NANTES UNIVERSITE	T240072440-VERSION 3- IREST	R+2 - E206 circulation- mezzanine
Matériau	Date de prélèvement	Nom de l'opérateur
Colle jaune	19/07/2023	GRIMAUD Julien

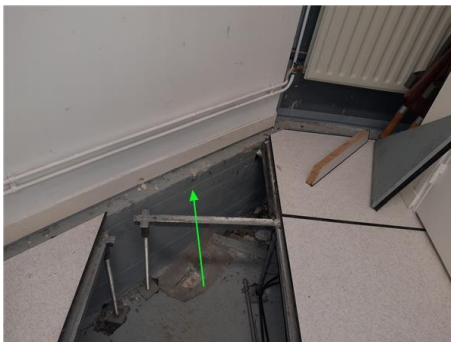
PRELEVEMENT : C040

Nom du client	Numéro de dossier	Partie d'ouvrage
NANTES UNIVERSITE	T240072440-VERSION 3- IREST	RDC - LT003
Matériau	Date de prélèvement	Nom de l'opérateur
enduit granulaire + peinture	04/08/2023	GRIMAUD Julien

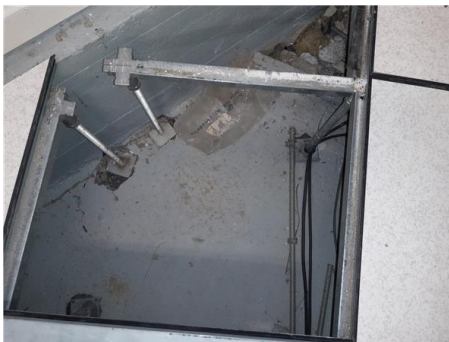
PRELEVEMENT : C041

Nom du client	Numéro de dossier	Partie d'ouvrage
NANTES UNIVERSITE	T240072440-VERSION 3- IREST	RDC - LT003
Matériau	Date de prélèvement	Nom de l'opérateur
enduit granulaire + peinture	04/08/2023	GRIMAUD Julien

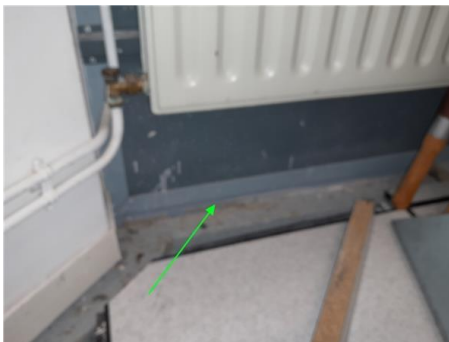
PRELEVEMENT : C042
Emplacement

Nom du client	Numéro de dossier	Partie d'ouvrage
NANTES UNIVERSITE	T240072440-VERSION 3- IREST	RDC - LT003
Matériau	Date de prélèvement	Nom de l'opérateur
joint souple	04/08/2023	GRIMAUD Julien

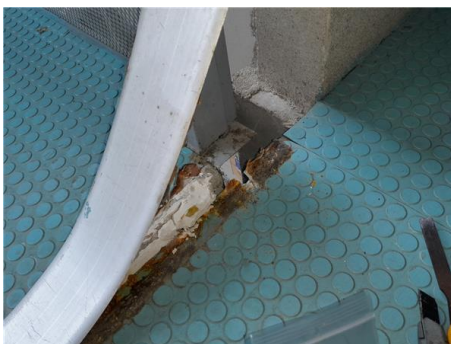
PRELEVEMENT : C044

Nom du client	Numéro de dossier	Partie d'ouvrage
NANTES UNIVERSITE	T240072440-VERSION 3- IREST	R+1 - C129 circulation- mezzanine
Matériau	Date de prélèvement	Nom de l'opérateur
ENDUIT BLANC (+colle + ragréage) - Sol souple	04/08/2023	GRIMAUD Julien

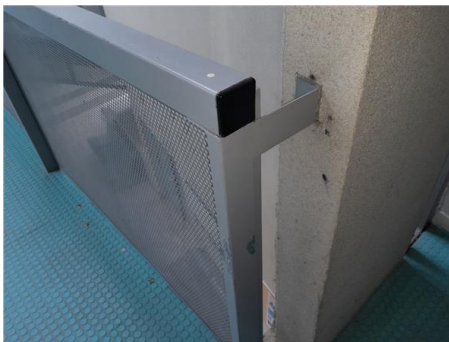
PRELEVEMENT : C045

Nom du client	Numéro de dossier	Partie d'ouvrage
NANTES UNIVERSITE	T240072440-VERSION 3- IREST	R+1 - C129 circulation- mezzanine
Matériau	Date de prélèvement	Nom de l'opérateur
Peinture	04/08/2023	GRIMAUD Julien

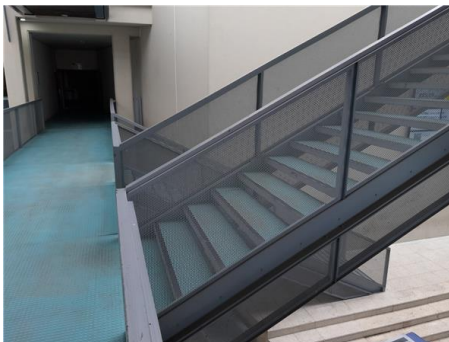
PRELEVEMENT : C046

Nom du client	Numéro de dossier	Partie d'ouvrage
NANTES UNIVERSITE	T240072440-VERSION 3- IREST	R+2 - E206 circulation- mezzanine
Matériau	Date de prélèvement	Nom de l'opérateur
Peinture	04/08/2023	GRIMAUD Julien

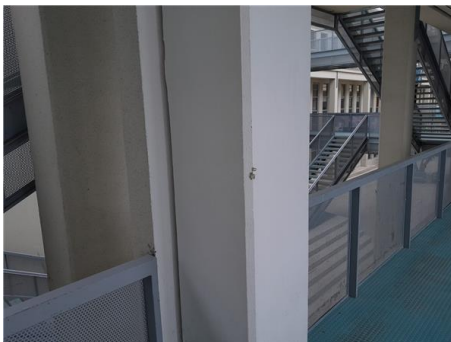
PRELEVEMENT : C047

Nom du client	Numéro de dossier	Partie d'ouvrage
NANTES UNIVERSITE	T240072440-VERSION 3- IREST	R+1 - C129 circulation- mezzanine
Matériau	Date de prélèvement	Nom de l'opérateur
enduit ciment + peinture	04/08/2023	GRIMAUD Julien

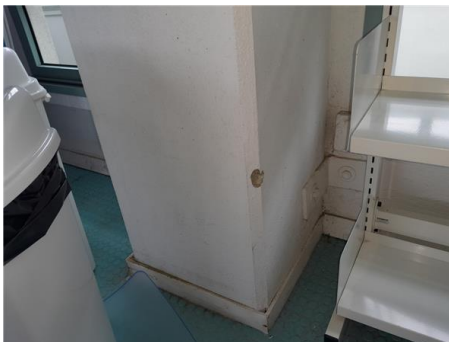
PRELEVEMENT : C048

Nom du client	Numéro de dossier	Partie d'ouvrage
NANTES UNIVERSITE	T240072440-VERSION 3- IREST	R+2 - E206 circulation- mezzanine
Matériau	Date de prélèvement	Nom de l'opérateur
enduit ciment + peinture	04/08/2023	GRIMAUD Julien

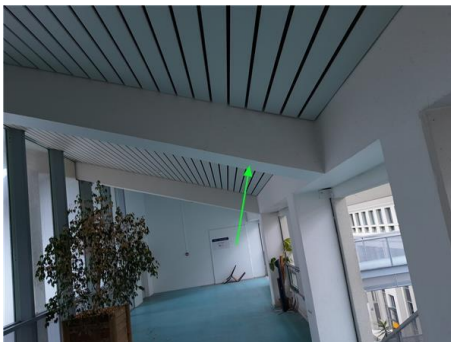
PRELEVEMENT : C049

Nom du client	Numéro de dossier	Partie d'ouvrage
NANTES UNIVERSITE	T240072440-VERSION 3- IREST	R+2 - E206 circulation- mezzanine
Matériau	Date de prélèvement	Nom de l'opérateur
enduit ciment + peinture	04/08/2023	GRIMAUD Julien

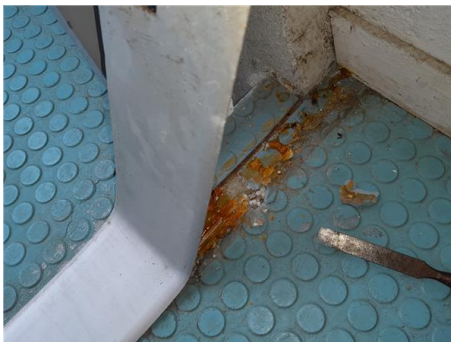
PRELEVEMENT : C050

Nom du client	Numéro de dossier	Partie d'ouvrage
NANTES UNIVERSITE	T240072440-VERSION 3- IREST	R+2 - E206 circulation- mezzanine
Matériau	Date de prélèvement	Nom de l'opérateur
colle + ragréage - Sol souple	04/08/2023	GRIMAUD Julien

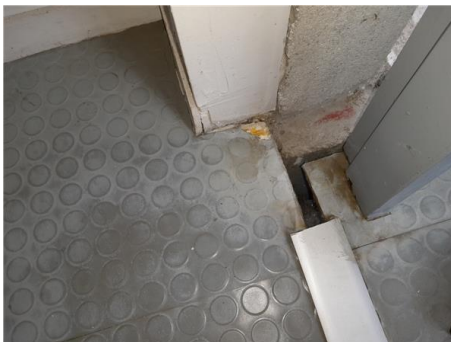
PRELEVEMENT : C051
Emplacement

Nom du client	Numéro de dossier	Partie d'ouvrage
NANTES UNIVERSITE	T240072440-VERSION 3- IREST	R+1 - passerelle B129
Matériau	Date de prélèvement	Nom de l'opérateur
Colle + ragréage - Sol souple	04/08/2023	GRIMAUD Julien

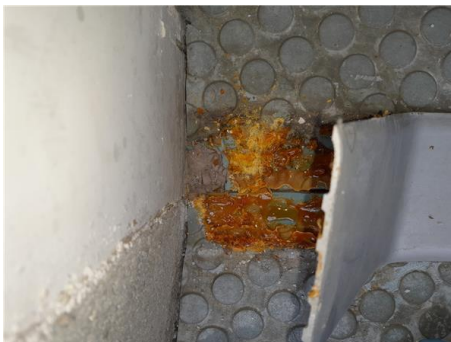
PRELEVEMENT : C052
Emplacement

Nom du client	Numéro de dossier	Partie d'ouvrage
NANTES UNIVERSITE	T240072440-VERSION 3- IREST	R+1 - passerelle B1
Matériau	Date de prélèvement	Nom de l'opérateur
Colle jaune	04/08/2023	GRIMAUD Julien

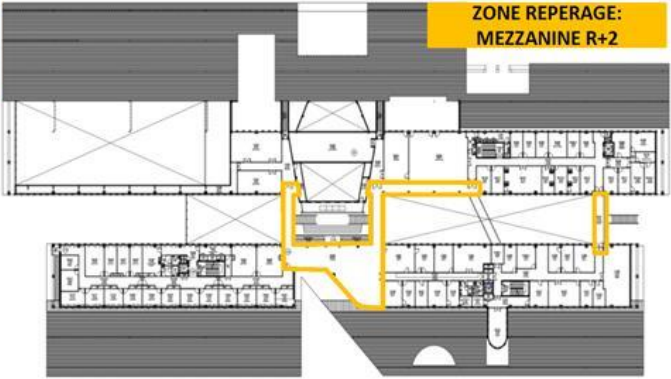
REPÉRAGE MEZZANINE R+2

ZONE REPERAGE:
MEZZANINE R+2

Dalle de sol + colle AVEC FIBRES D'AMIANTE DÉTECTÉES- sur analyse voir rapport 8466708/S1.2.2.R du 23/07/2020 REALISE PAR BUREAU VERITAS

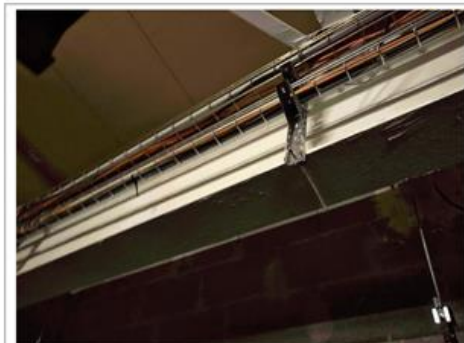
Prélèvement - P005 : R+2 / AILE B / CIRCULATION 2 - Joint- (Absence d'amiante)

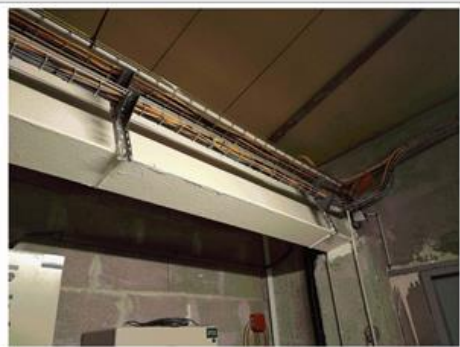
Prélèvement - P006 : R+2 / AILE A / LOCAL TECHNIQUE 10 - Enduit projeté- (Absence d'amiante)

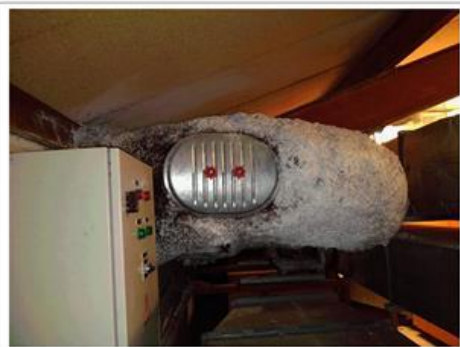
Prélèvement - P009 : R+1 / AILE C / C117 - Entourage de poteau - EP- (Présence d'amiante)

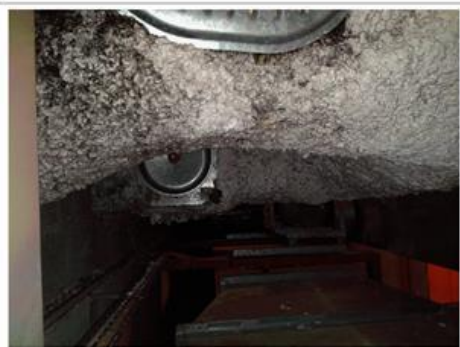
Prélèvement - P011 : R+1 / AILE E / L108 - Flocage- (Absence d'amiante)

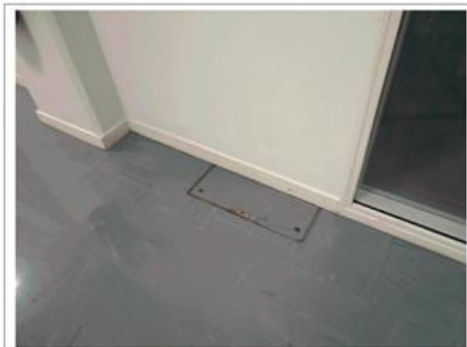
Prélèvement - P014 : RDC / AILE C / C020 - Dalle de sol- (Absence d'amiante)

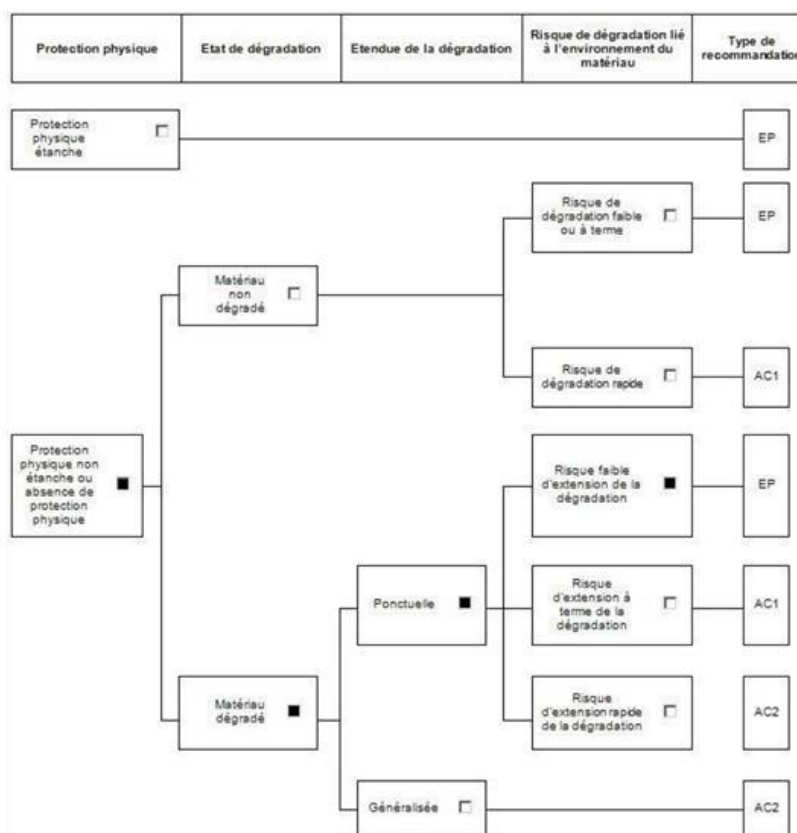
Grille d'évaluation de l'état de conservation de Dalle de sol	
N° de dossier	8466708/S1/2
Date de l'évaluation	25/05/2020
Bâtiment	Bâtiment IRESTE - AM-RDTA
Local ou zone homogène	R+1 / AILE E / E103
Destination déclarée du local	SALLE DE CLASSE

Résultat de la grille d'évaluation du Dalle de sol	Conclusion : en fonction des résultats
Score EP	Evaluation périodique

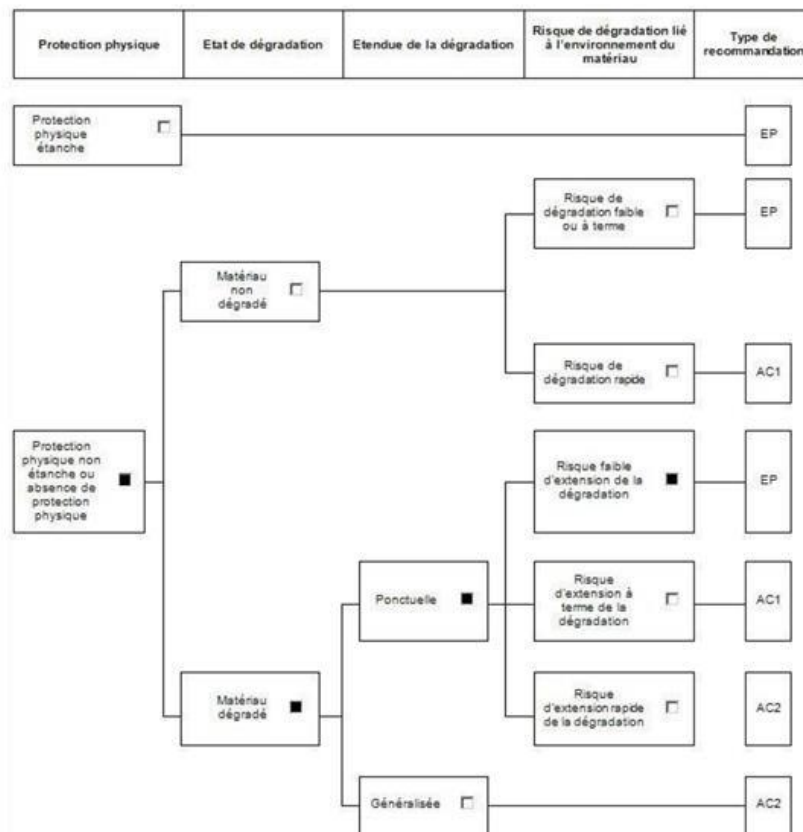
Grille d'évaluation de l'état de conservation de Dalle de sol	
N° de dossier	8466708/S1/2
Date de l'évaluation	25/05/2020
Bâtiment	Bâtiment IRESTE - AM-RDTA
Local ou zone homogène	RDC / AILE C / LOGEMENT 2
Destination déclarée du local	HABITATION

Résultat de la grille d'évaluation du Dalle de sol	Conclusion : en fonction des résultats
Score EP	Evaluation périodique

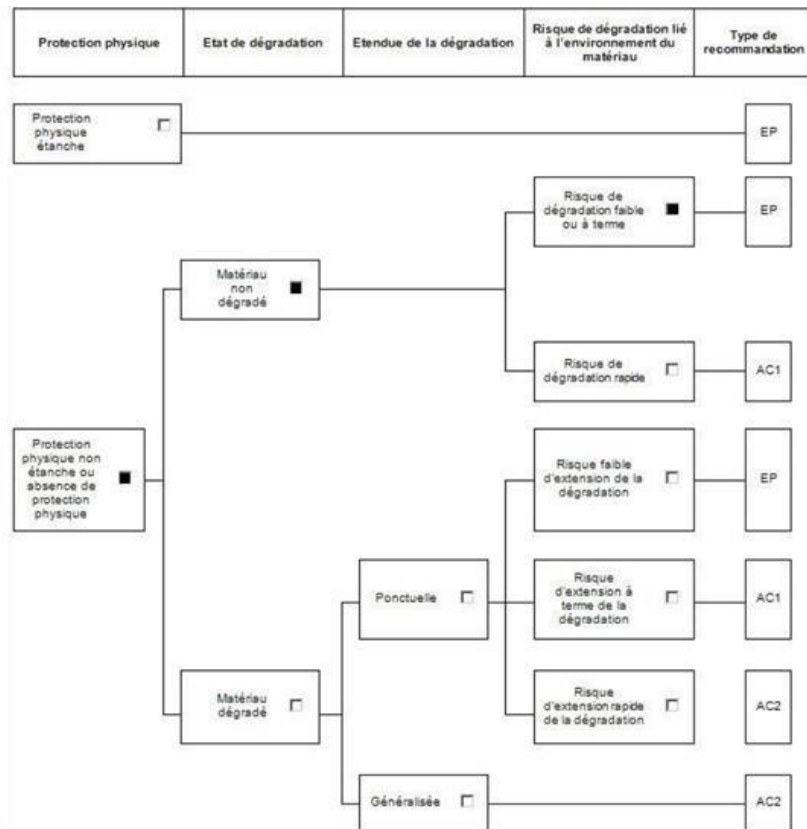
Grille d'évaluation de l'état de conservation de Dalle de sol	
N° de dossier	8466708/S1/2
Date de l'évaluation	25/05/2020
Bâtiment	Bâtiment IRESTE - AM-RDTA
Local ou zone homogène	R+1 / AILE A / CIRCULATION, R+1 / AILE A / SANITAIRES 1, R+1 / AILE A / SANITAIRES 2, R+1 / AILE B / B113, R+1 / AILE B / B114, R+1 / AILE B / B115.1, R+1 / AILE B / B115.2, R+1 / AILE B / CIRCULATION, R+1 / AILE B / SANITAIRES, R+1 / AILE C / C101, R+1 / AILE C / C102, R+1 / AILE C / C103, R+1 / AILE C / C104, R+1 / AILE C / C105, R+1 / AILE C / C106, R+1 / AILE C / C107, R+1 / AILE C / C108, R+1 / AILE C / CIRCULATION, R+1 / AILE C / SANITAIRES, R+1 / AILE E / CIRCULATION, R+1 / AILE E / E101, R+1 / AILE E / E102, R+1 / AILE E / E104, R+1 / AILE E / E111, R+1 / AILE E / E114, R+1 / AILE E / SANITAIRES 1, R+1 / AILE E / SANITAIRES 2, R+2 / AILE A / DGT, R+2 / AILE B / B201, R+2 / AILE B / B202, R+2 / AILE B / B206, R+2 / AILE B / B208, R+2 / AILE B / B209, R+2 / AILE B / B210, R+2 / AILE B / B210.1, R+2 / AILE B / B210.2, R+2 / AILE B / CIRCULATION 1, R+2 / AILE B / CIRCULATION 2, R+2 / AILE B / WC, R+2 / AILE C / SANITAIRES, R+2 / AILE E / CIRCULATION, R+2 / AILE E / E202, RDC / AILE B / B006, RDC / AILE B / B007, RDC / AILE B / B011, RDC / AILE B / B012, RDC / AILE B / B013, RDC / AILE B / B014, RDC / AILE B / B016, RDC / AILE B / B017, RDC / AILE B / B023, RDC / AILE B / B025, RDC / AILE B / SANITAIRE 1, RDC / AILE B / SANITAIRE 2, RDC / AILE C / C004, RDC / AILE C / C005, RDC / AILE C / C021, RDC / AILE C / CIRCULATION 1, RDC / AILE D / D001, RDC / AILE D / D002, RDC / AILE E / E005

Destination déclarée du local	SALLE DE CLASSE
Résultat de la grille d'évaluation du Dalle de sol	Conclusion : en fonction des résultats
Score EP	Evaluation périodique

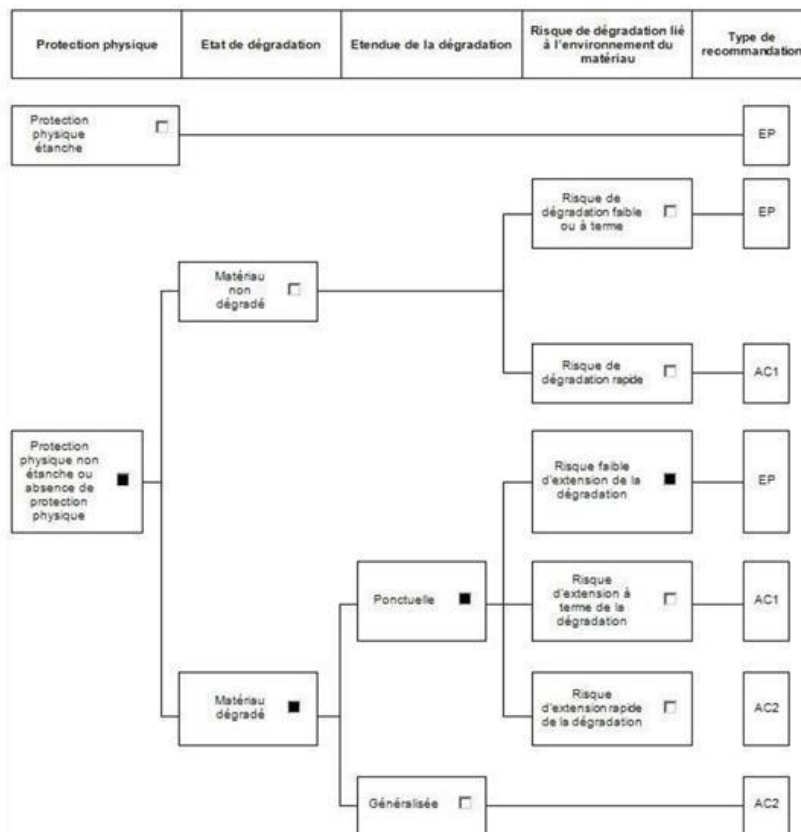
Grille d'évaluation de l'état de conservation de Ardoise	
N° de dossier	8466708/S1/2
Date de l'évaluation	25/05/2020
Bâtiment	Bâtiment IRESTE - AM-RDTA
Local ou zone homogène	TOITURE
Destination déclarée du local	TOITURE

Résultat de la grille d'évaluation du Ardoise	Conclusion : en fonction des résultats
Score EP	Evaluation périodique

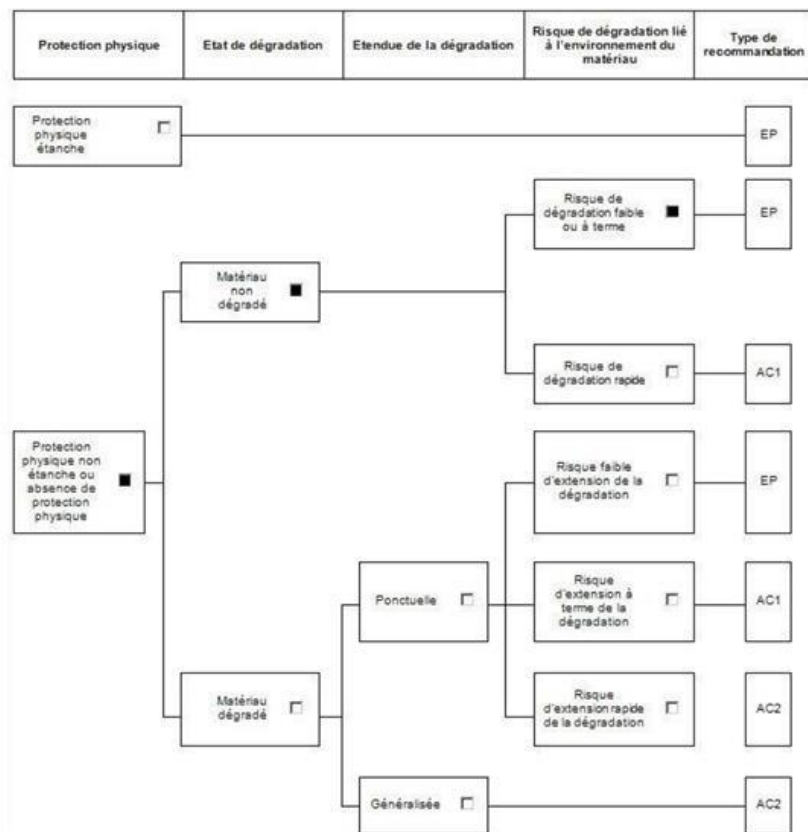
Grille d'évaluation de l'état de conservation de Entourage de poteau	
N° de dossier	8466708/S1/2
Date de l'évaluation	25/05/2020
Bâtiment	Bâtiment IRESTE - AM-RDTA
Local ou zone homogène	R+1 / AILE C / C117
Destination déclarée du local	SALLE DE REUNION

Résultat de la grille d'évaluation du Entourage de poteau	Conclusion : en fonction des résultats
Score EP	Evaluation périodique
