## Rapport de mission de repérage des matériaux et produits contenant de l'amiante avant réalisation de travaux

Numéro d'offre : **2499058.1**  
Numéro de contrat : **C24164087**  
Numéro de rapport (n° de tâche) : **82065-163689 (Tâche n° T241564905)**  
Date : **24/10/2024**

**CHAMBRE DE COMMERCE ET  
D'INDUSTRIE DE L'ESSONNE  
2 CRS MONSEIGNEUR ROMERO  
91000 EVRY**

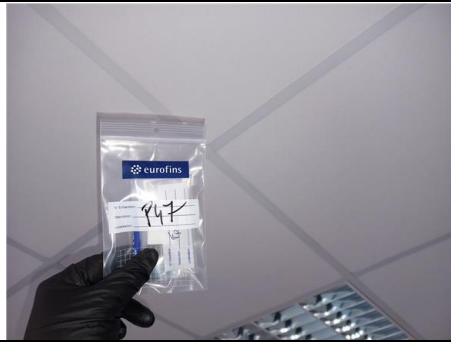
Référence Couche	Description visuelle	Epaisseur (cm)
Fr1	Enduit blanc non séparable + matériau fibreux jaune avec poussières	0

Référence Couche	PV analyse Amiante	Conclusion amiante
Fr1		Fibres d'amiante non détectées

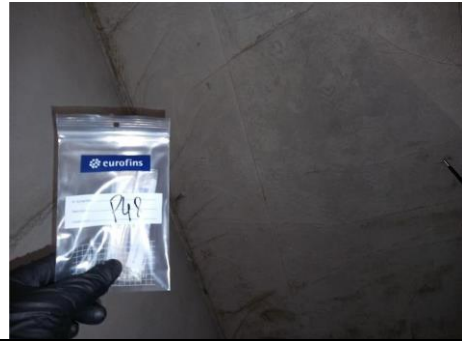
## PRELEVEMENT : P048

Nom du client	Numéro de dossier	Pièce ou local
CHAMBRE COMMERCE INDUSTRIE ESSONNE	82065-163689	4ème - Circulation
Matériau	Date de prélèvement	Nom de l'opérateur
Enduit plafond	16/10/2024	BRIANTO Dany

Plafond - Plafond

absence d'amiante

Référence Couche	Description visuelle	Epaisseur (cm)
Fr1	Peinture non séparable + enduit compact gris	0

Référence Couche	PV analyse Amiante	Conclusion amiante
Fr1		Fibres d'amiante non détectées

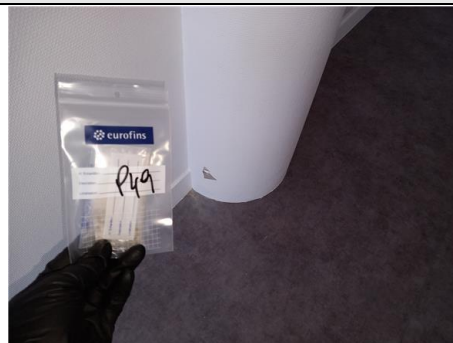
**PRELEVEMENT : P049**

Nom du client	Numéro de dossier	Pièce ou local
CHAMBRE COMMERCE INDUSTRIE ESSONNE	82065-163689	4ème - Bureau 416
Matériau	Date de prélèvement	Nom de l'opérateur
Enduit poteau	16/10/2024	BRIANTO Dany

Poteau - A

absence d'amiante

Référence Couche	Description visuelle	Epaisseur (cm)
Fr1	Peinture non séparable + matériau gris en vrac non séparable + matériau plâtreux blanc avec couche cartonnée non séparable	0

Référence Couche	PV analyse Amiante	Conclusion amiante
Fr1		Fibres d'amiante non détectées

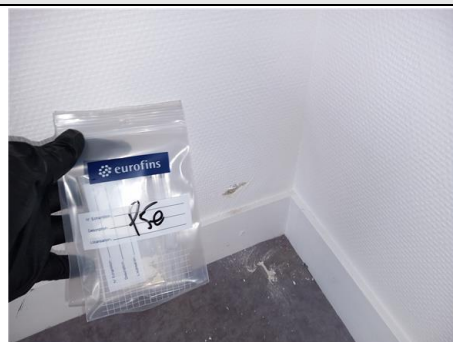
**PRELEVEMENT : P050**

Nom du client	Numéro de dossier	Pièce ou local
CHAMBRE COMMERCE INDUSTRIE ESSONNE	82065-163689	4ème - Archives 410
Matériau	Date de prélèvement	Nom de l'opérateur
Enduit mural	16/10/2024	BRIANTO Dany

Murs - Murs

absence d'amiante

Référence Couche	Description visuelle	Epaisseur (cm)
Fr1	Peinture non séparable + matériau plâtreux blanc non séparable + matériau plâtreux blanc avec couche cartonnée	0

Référence Couche	PV analyse Amiante	Conclusion amiante
Fr1		Fibres d'amiante non détectées

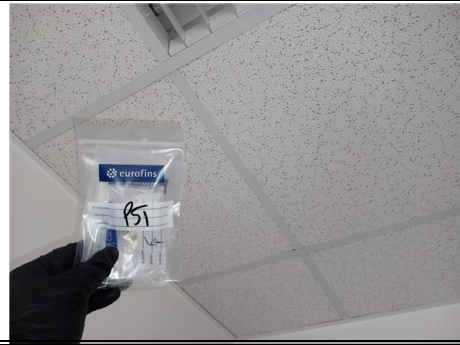
## PRELEVEMENT : P051

Nom du client	Numéro de dossier	Pièce ou local
CHAMBRE COMMERCE INDUSTRIE ESSONNE	82065-163689	4ème - Archives 410
Matériau	Date de prélèvement	Nom de l'opérateur
Panneaux de faux-plafond	16/10/2024	BRIANTO Dany

Faux-plafond - Plafond

absence d'amiante

Référence Couche	Description visuelle	Epaisseur (cm)
Fr1	Enduit blanc non séparable + matériau fibreux beige avec poussières	0
