Rapport de repérage des matériaux et produits contenant de l'amiante avant réalisation de travaux dans un immeuble bâti

Adresse de l'immeuble :
Tribunal de Grande Instance
5 rue du Coq
82000 MONTAUBAN

Date d'édition du rapport : **17/09/2024**

- Référence du programme de travaux défini par le donneur d'ordre : Avant-projet sommaire 6 indice A - Palais de Justice ; rénovation des façades établi en avril 2024.

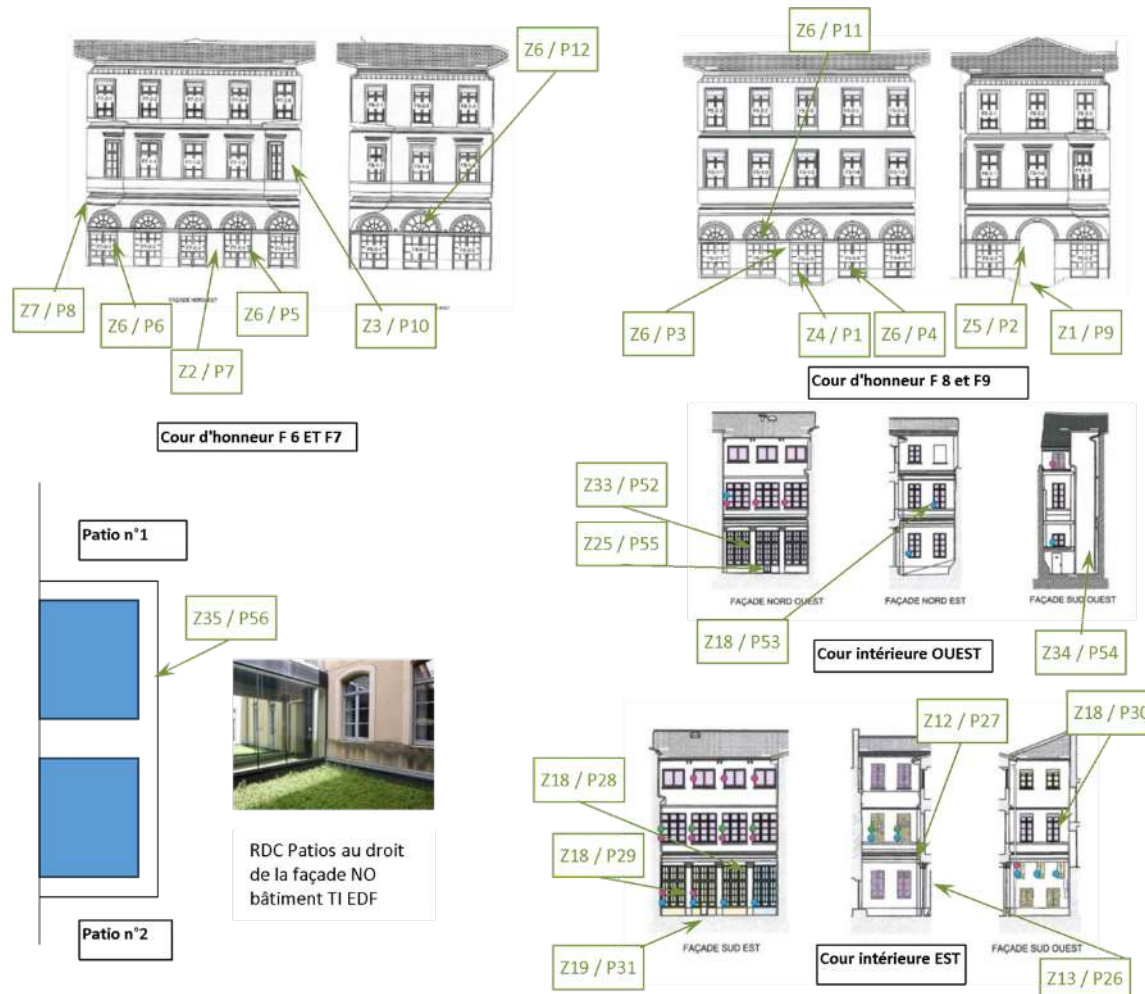
N° dossier : 24-06781 #A1	N° planche : 2/4
Type : Croquis	Version : 1
Origine du plan : Cabinet de diagnostic	
Tribunal de Grande Instance	
Adresse immeuble : 5 rue du Coq	
82000 MONTAUBAN	
Bâtiment – Niveau : Bâtiment principal - Rez de chaussée	
Document sans échelle remis à titre indicatif

Investigation approfondie à réaliser

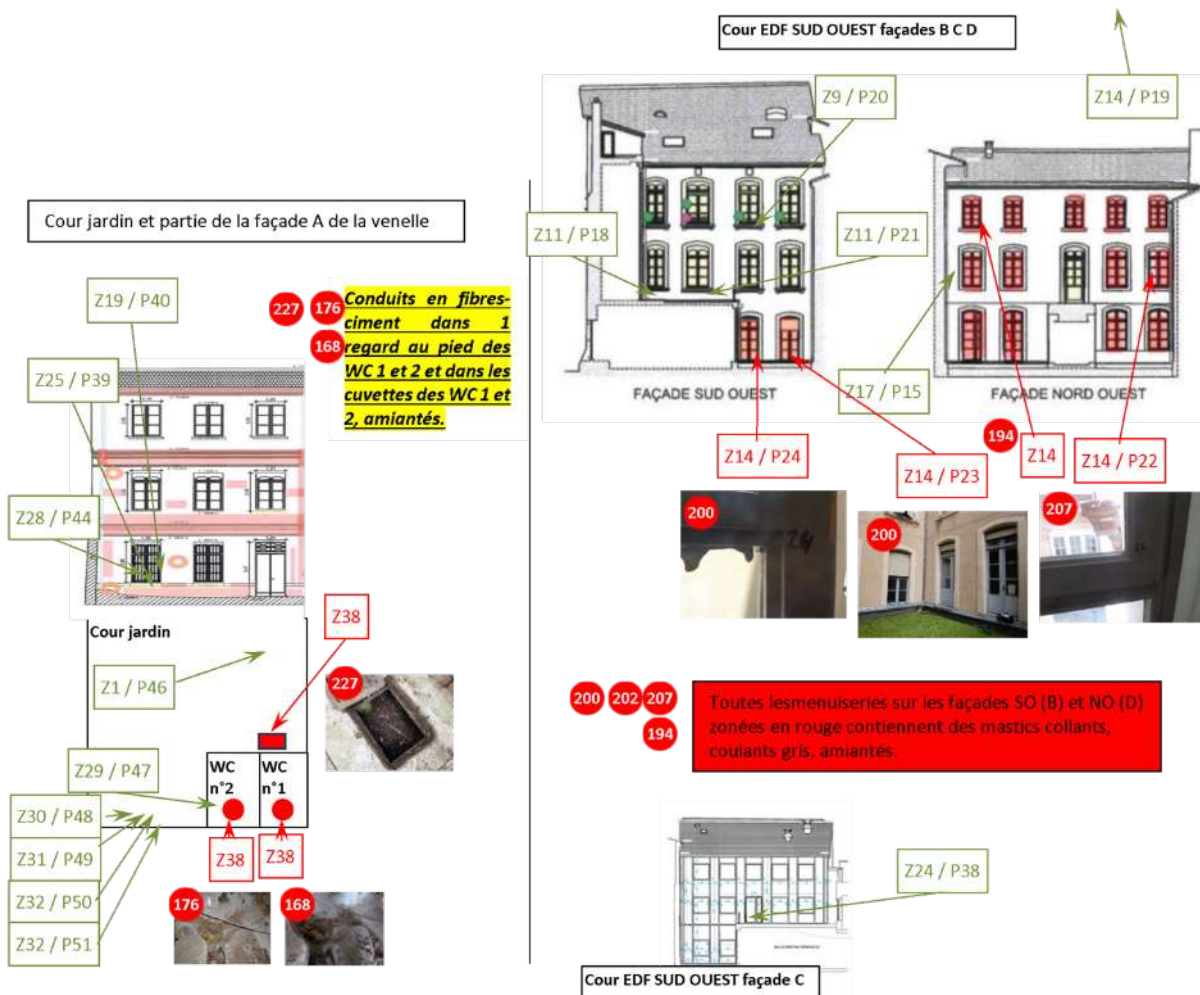
Investigation approfondie à réaliser
