DOSSIER DE DIAGNOSTIC TECHNIQUE

Référence : 002EW066695
A communiquer pour toute correspondance
Réalisé le : 29/04/2024
Référence mandataire : Maison d'arrêt de DIJON

Maison d'arrêt de DIJON_
72a Rue d'Auxonne
21000 DIJON

Rapport de repérage des matériaux et produits contenant de l'amiante avant réalisation de travaux dans un immeuble bâti

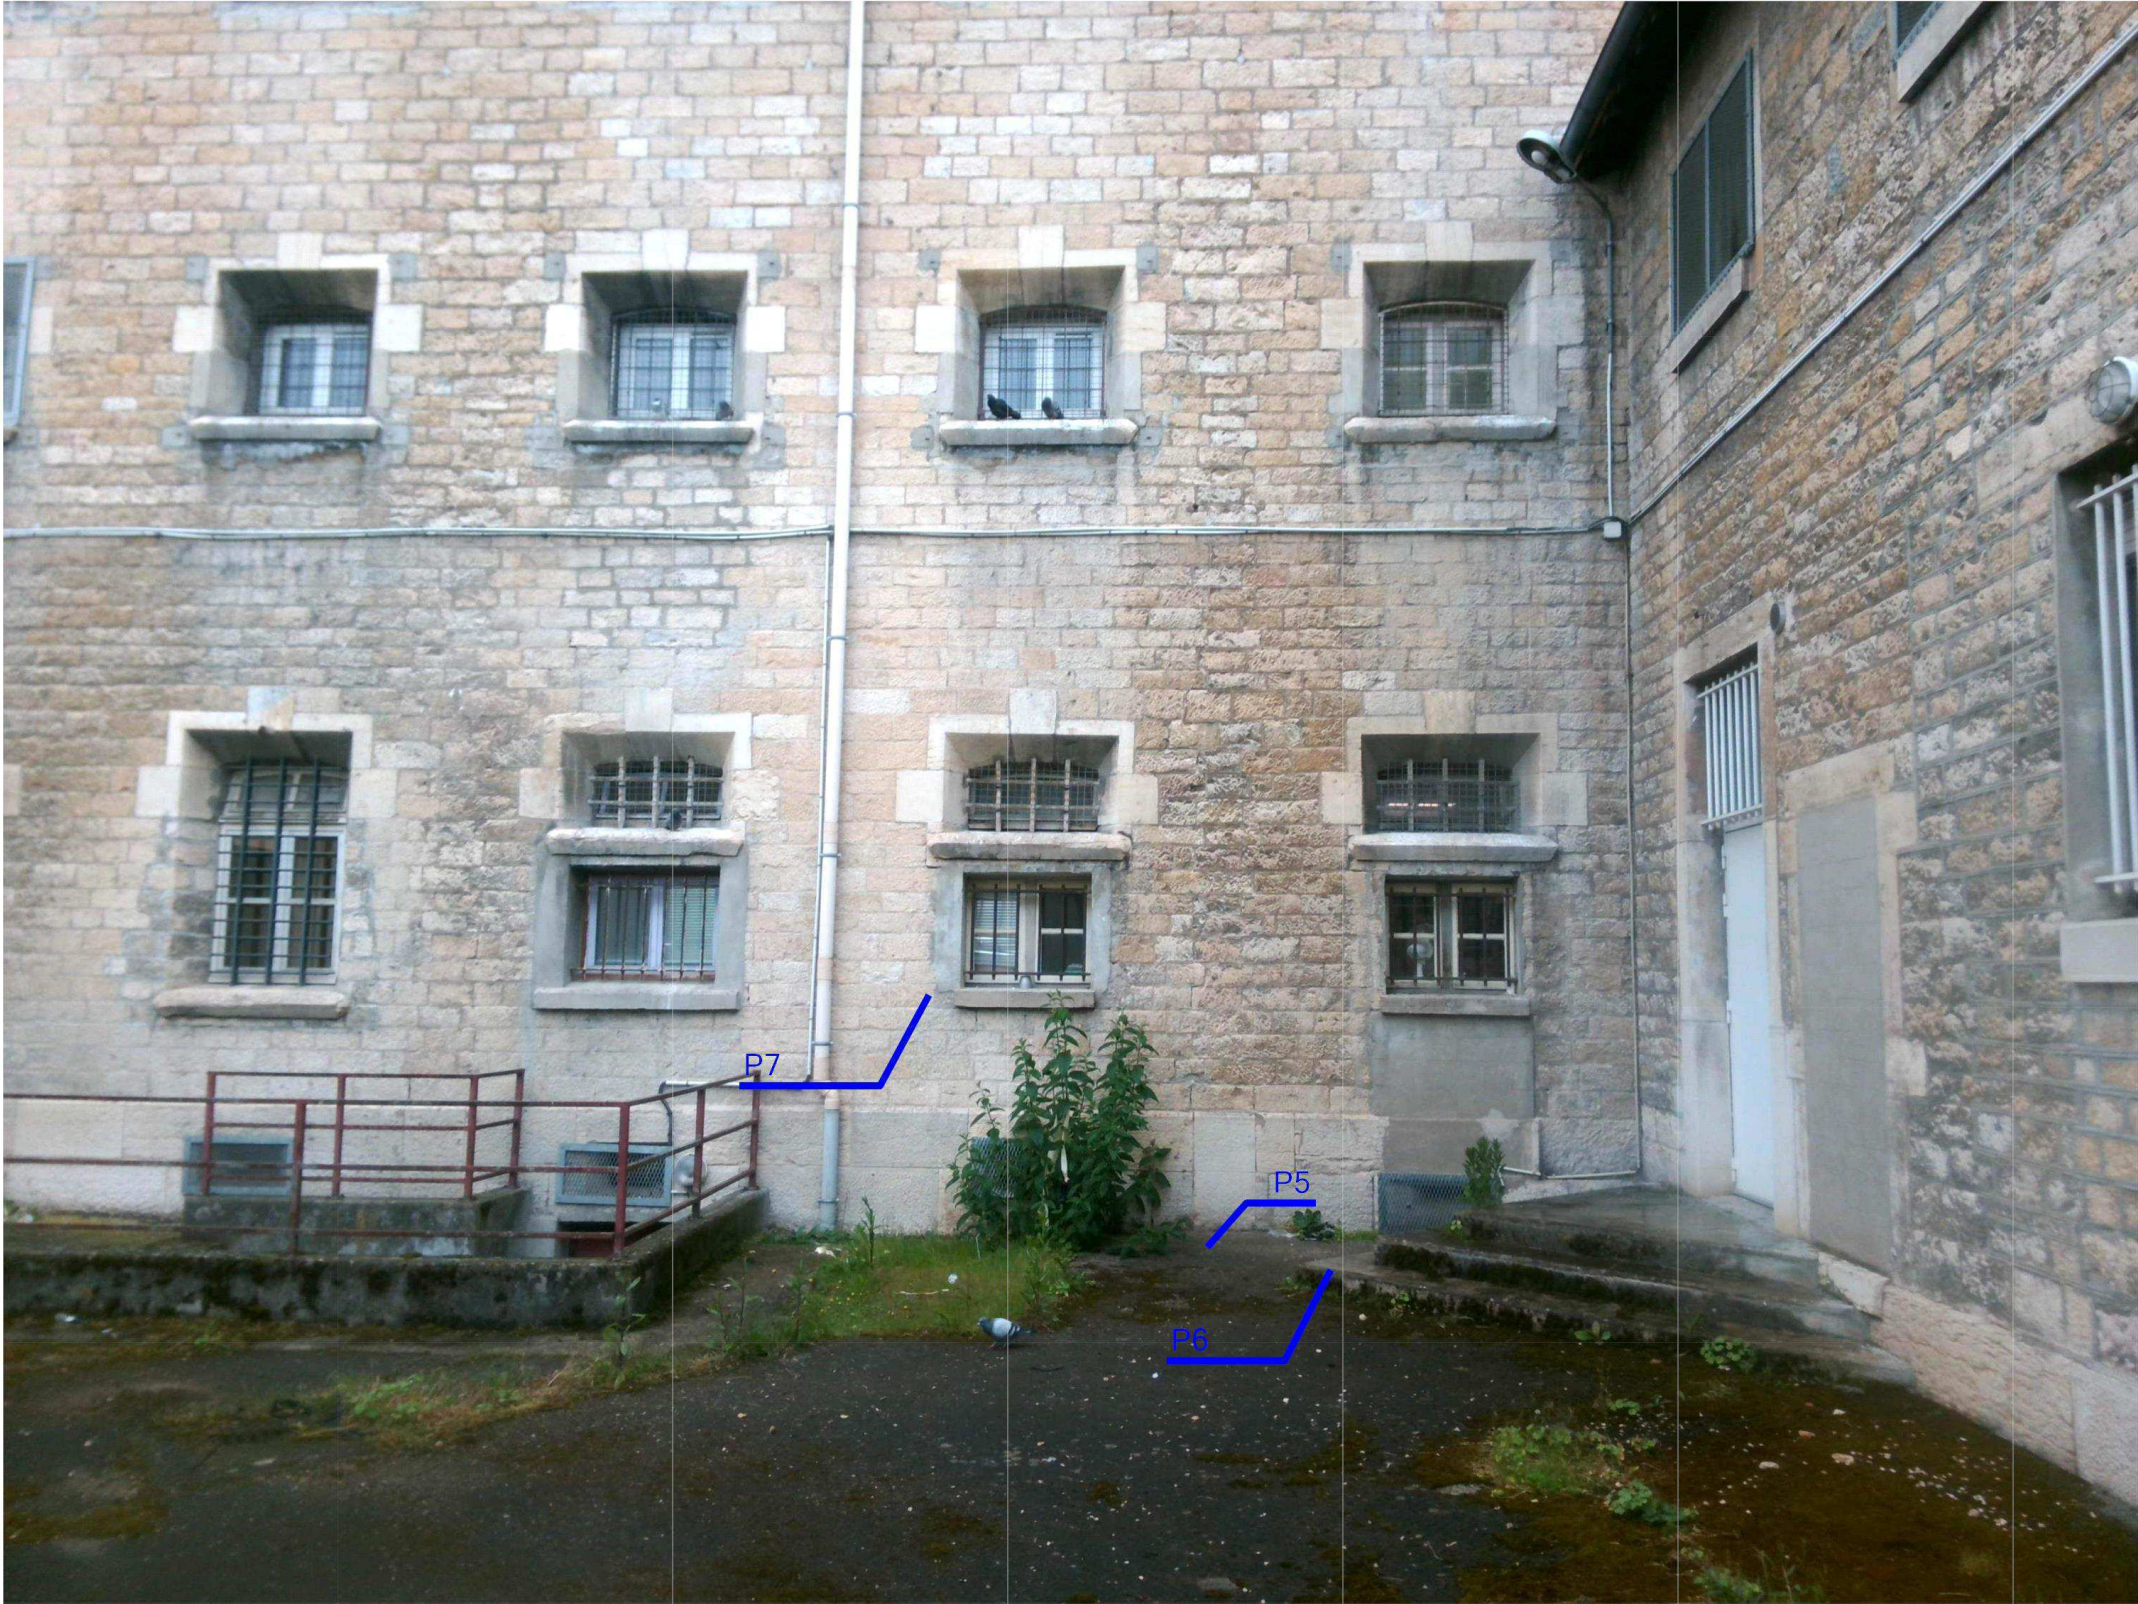
Vol 3
(Cour)

R+1 - PLAN DE REPÉRAGE - ACTIONS MENÉES				Référence: 002EW066695
<div>Vol 2 (Bureau Cadre de Santé)</div> <div> </div>				Légende
				<div> </div> Localisation dun prélèvement négatif
<div>  AC ENVIRONNEMENT DIAGNOSTICS IMMOBILIERS</div>	Adresse du bien	Désignation	Date intervention	Technicien intervenant
	72a Rue d'Auxonne 21000 DIJON	Maison darrêt de DIJON_	29/04/2024	FLEURY LUCAS
