## ETUDE DE FAISABILITE

**BATIMENT DE L'AGENCE NATIONALE DE SANTE PUBLIQUE FRANCE,**

**12, RUE DU VAL D'OSNE, 94410 SAINT-MAURICE**

**PROJET D'OUVERTURE D'UN MUR PORTEUR ET D'UNE CLOISON**

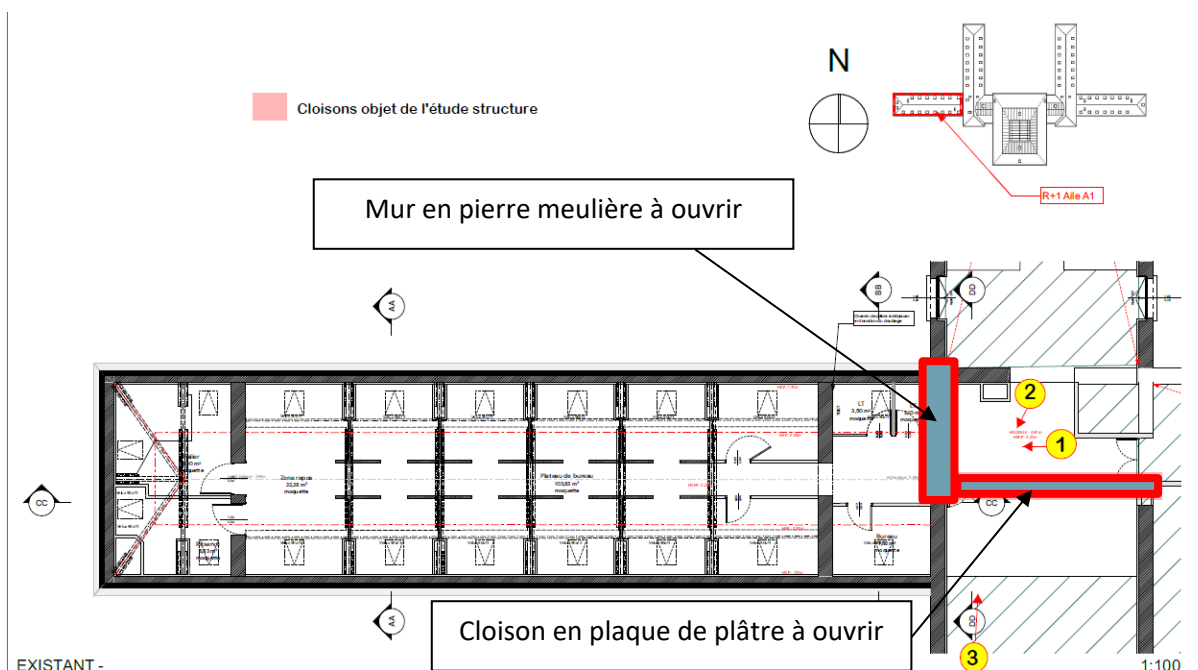
6) Localisation du mur et de la cloison à ouvrir

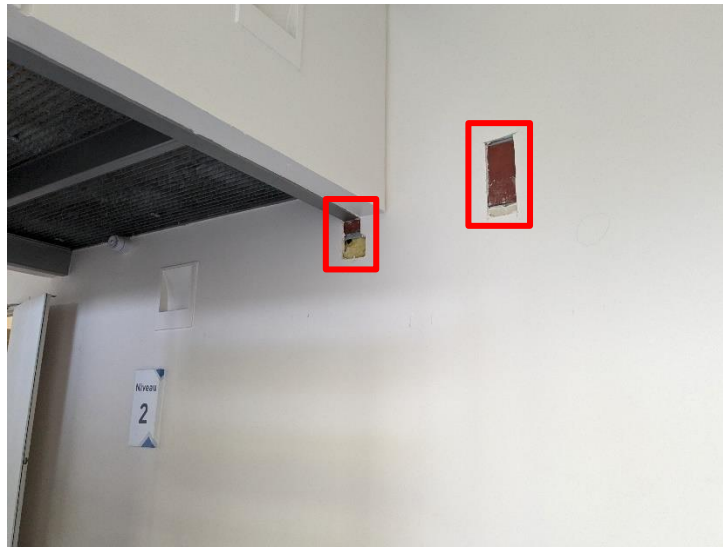
Nos sondages ne nous ont pas permis d'identifier de structure porteuse au droit de la cloison en plaque de plâtre.

Nous avons simplement identifié une grande poutre métallique sur toute la largeur du palier supportant le palier de l'escalier menant au 2<sup>ème</sup> étage. Cette poutre métallique devra être conservée intacte.

L'arase inférieure constatée de la poutre métallique est de 218 cm.

8) Localisation des sondages réalisées dans la cloison à ouvrir

- La présence d'une poutrelle métallique en partie haute de la cloison à ouvrir d'une hauteur de 25cm.
- Un mur en moellon de 42 cm d'épaisseur.

La cloison située en-dessous de cette poutre peut être supprimée sans impact sur la structure.

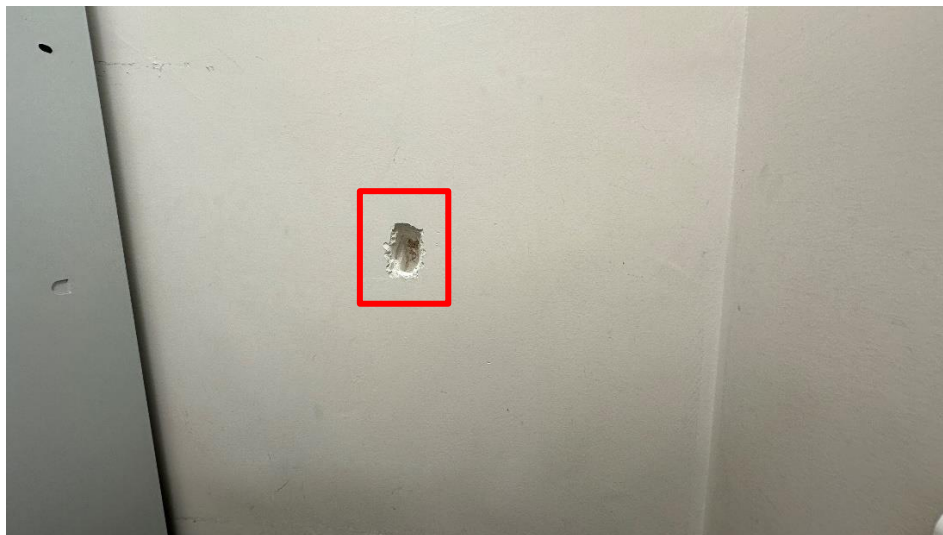
9) Localisation de sondage réalisé dans le mur à ouvrir

Etant donné les circonstances du projet et notamment la proximité immédiate du rampant de toiture, nous proposons la mise en place d'une poutre en béton armé pour l'ouverture dans le mur en pierre meulière.

Cette solution permet d'ouvrir la largeur la plus grande possible pour la future ouverture et permet de travailler d'un seul côté (côté vestibule).
