# Ecole St Cyr - Camp Coëtquidan DIAGNOSTIC STRUCTURE

## Gymnase

# DG01

### **Gymnase - Camp de Saint-Cyr Coëtquidan – 56380 GUER**

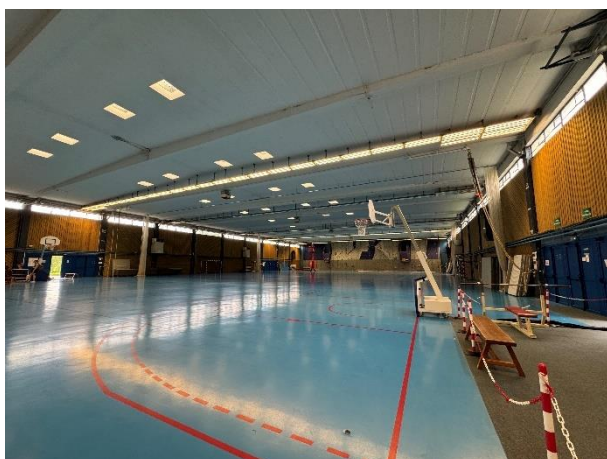
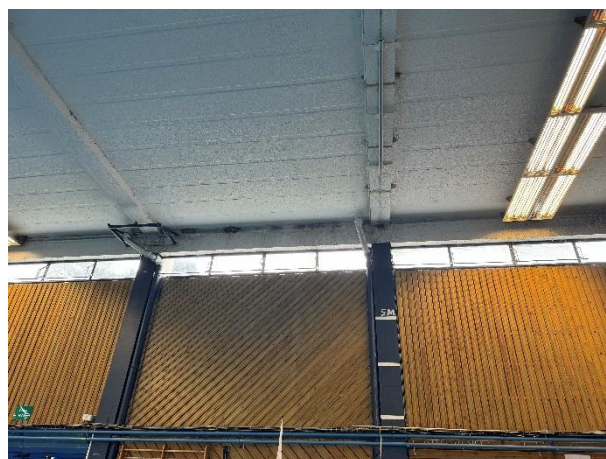
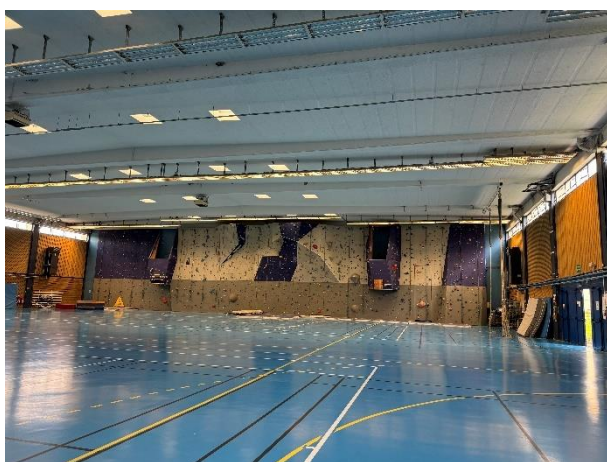
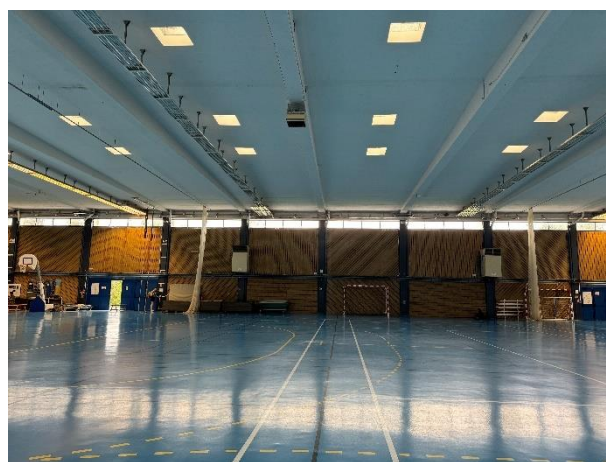
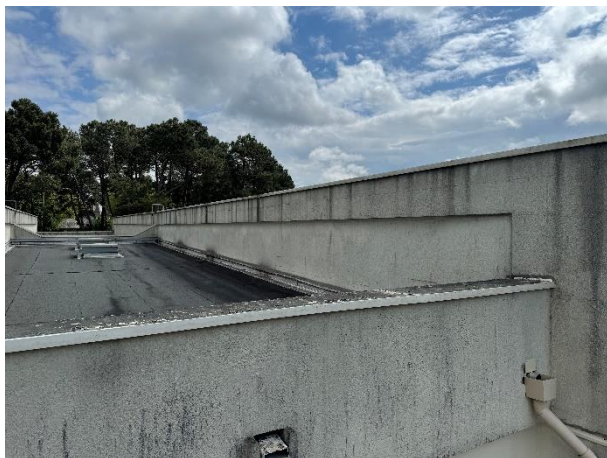
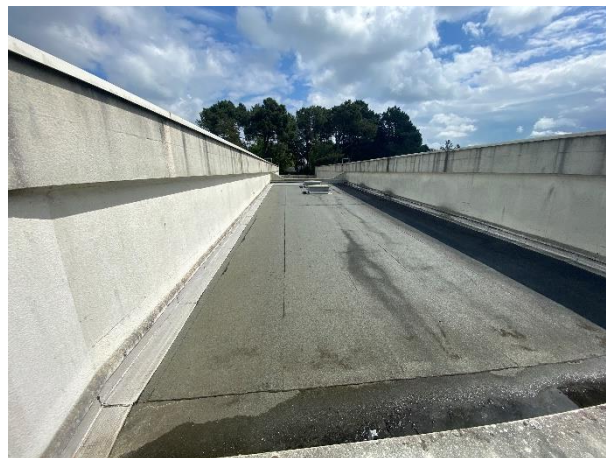
Nous avons relevé également des traces d'humidités, à présent sèches. Les travaux d'étanchéités ont été effectués.

Lors de la rotation de la poutrelle (pour cause de dilatation, de tassement différentiel, fluage, fatigue...) le parement extérieur de la poutre reçoit une contrainte plus importante que si l'appui de la poutrelle était droit. Par conséquent, cet excès de contrainte peut se traduire par l'apparition d'un éclat du béton en peau (béton d'enrobage).

Dans les proportions relevées sur site, le désordre n'a aucune incidence sur la stabilité de l'ouvrage. Le seul risque est la chute d'éclat sur les usagers.
