Diagnostic Technique et Fonctionnel

Tome 2 : audit énergétique RÉSIDENCE

Résidence Square de Montaigne
CROUS DE VANNES

CROUS Bretagne

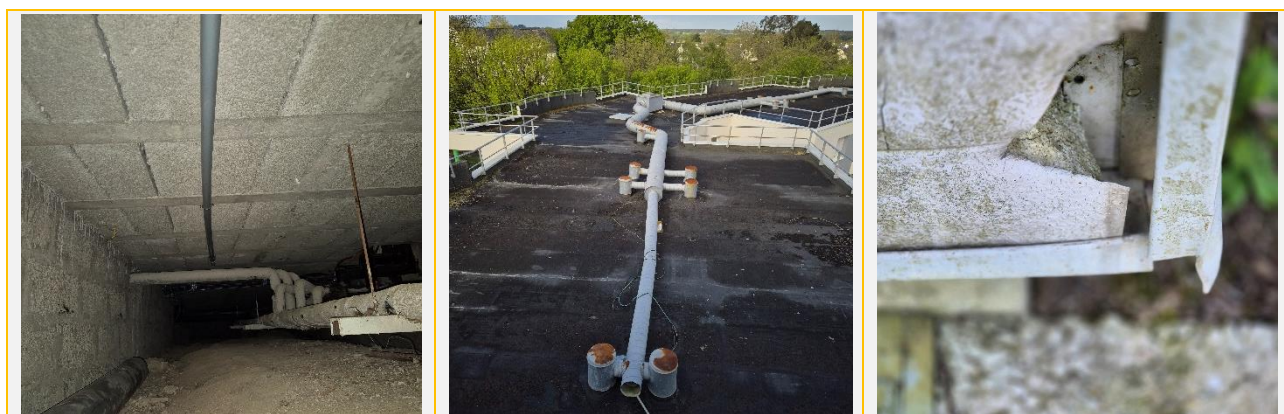
$R \approx 0,2 \text{ m}^2\text{K/W}$ $R_{CEE} = 3$ $R_{RTEX} = 3$
Murs extérieurs : Type : Béton plein avec Isolation thermique par l'extérieur Isolation : Polystyrène expansé sur 5cm Observation / Défaut constaté : <i>Pas isolé sur toutes les façades</i>

$R \approx 1,3 \text{ m}^2\text{K/W}$ $R_{CEE} = 3,7$ $R_{RTEX} = 3,2$
Plancher haut : Toiture terrasse Type : Dalle béton Inconnue sur extérieur Isolation : Isolant (inconnu)Extérieure Observation / Défaut constaté : - <i>Faible isolation présente. Toiture avec une présence de mousse et verdure importante</i>

$R \approx 4,5 \text{ m}^2\text{K/W}$ $R_{CEE} = 6$ $R_{RTEX} = 4,3$
Avis général : La qualité thermique du bâtiment est assez faible. En effet, nous ne retrouvons de l'isolation que sur certaines façades et celle-ci est assez faible. Pas d'isolation en plancher bas et au niveau de la toiture nous notons la présence d'une faible épaisseur également (prévoir un sondage pour plus d'information)

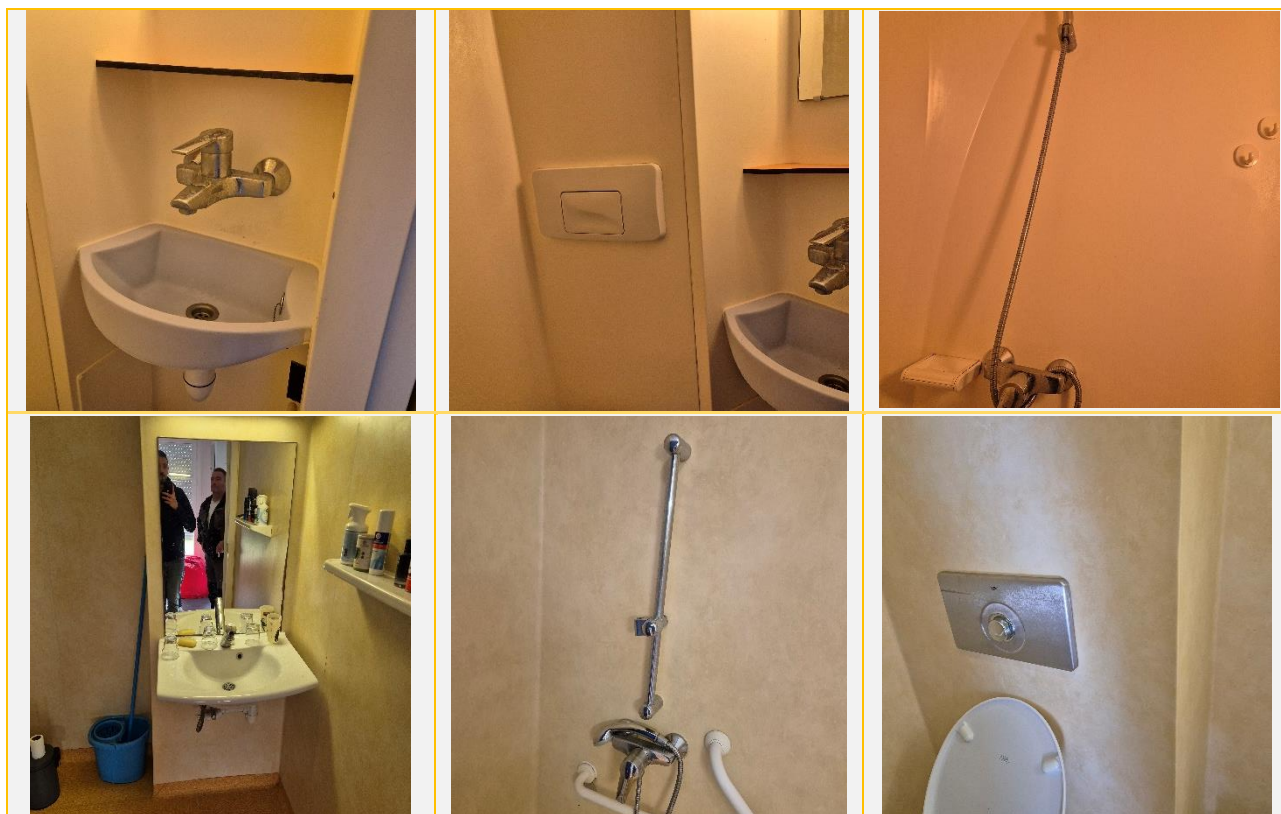
Cabine salle d'eau chambre : Lavabo : autoportant Robinetterie : Mélangeur Miroir : Dimensions variables, avec/sans réglette lumineuse Douche : Rideau Robinetterie : Mélangeur + flexible WC : suspendu et simple chasse Observation / Défaut constaté : Les lavabos sont plus grands et adaptés pour les PMR dans les chambres ciblées. Les douches par ailleurs sont plus grandes

NC
Avis général : Chaque chambre bénéficie d'une salle d'eau. Il s'agit d'une cabine complète intégrant l'ensemble des équipements (lavabo, douche et WC). Les équipements sont en bon état. Seule les chambres PMR bénéficie d'une salle d'eau dite "classique" (autrement dit, non une cabine préfabriquée)

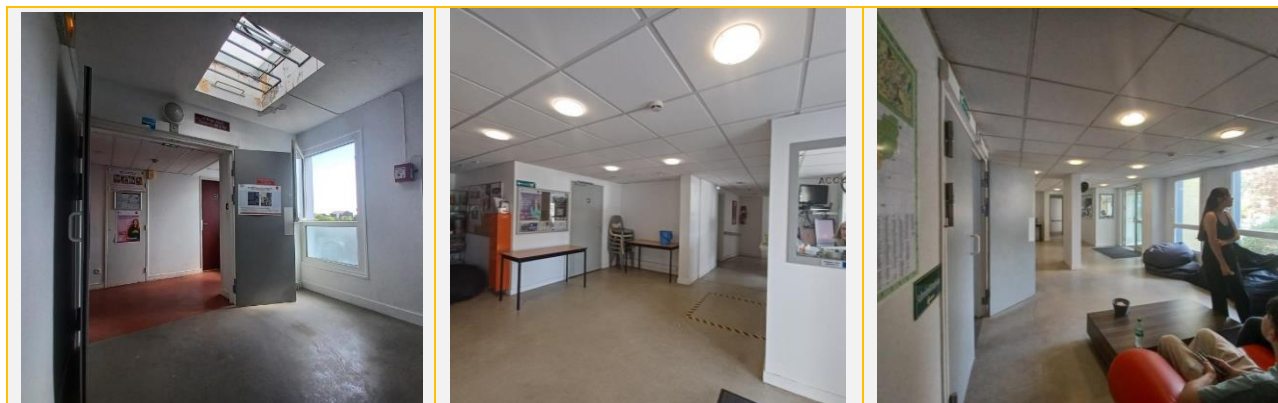
<u>Éclairage</u> Extérieur : Lampadaire pour les cheminements extérieurs sur horloge Hall : Spot encastrés sur détection de présence et horloge <i>Éclairage homogène</i> Escalier : Hublots applique murale sur détection de présence et horloge <i>Éclairage homogène</i> Palier : Spot encastrés sur détection de présence et horloge <i>Éclairage homogène</i> Observation / Défaut constaté : Présence ponctuelle de tube fluo dans certains locaux

<u>Avis général :</u> Les éclairages sont remplacés au fur et à mesure.

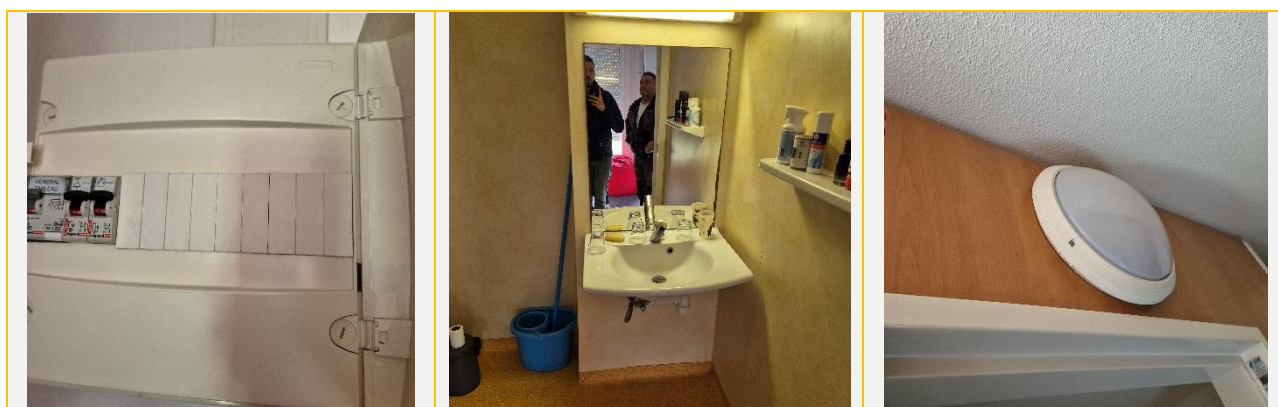
Résidence	ETAT DE CONSERVATION	CONFORMITE REGLEMENTATION EXISTANT
Présence d'un tableau électrique individuel Oui		
Volumes : Volume 0 : Aucun appareillage électrique Volume 1 : Aucun appareillage électrique Volume 2 : Réglette sans prise courant Prise de courant dans la salle de bain : Observation / Défaut constaté :	☹️	☹️
Appareillage : Équipements principalement encastrés Distribution principalement encastrée Présence de DCL : Observation / Défaut constaté :	☹️	☹️
Avis général : Les appareillages sont dans un état correct. Les tableaux sont tous équipés en disjoncteurs avec un disjoncteur différentiel principal en 30 mA
