Diagnostic Technique et Fonctionnel

Tome 3 : audit énergétique STUDIOS

Résidence Square de Montaigne
CROUS DE VANNES

CROUS Bretagne

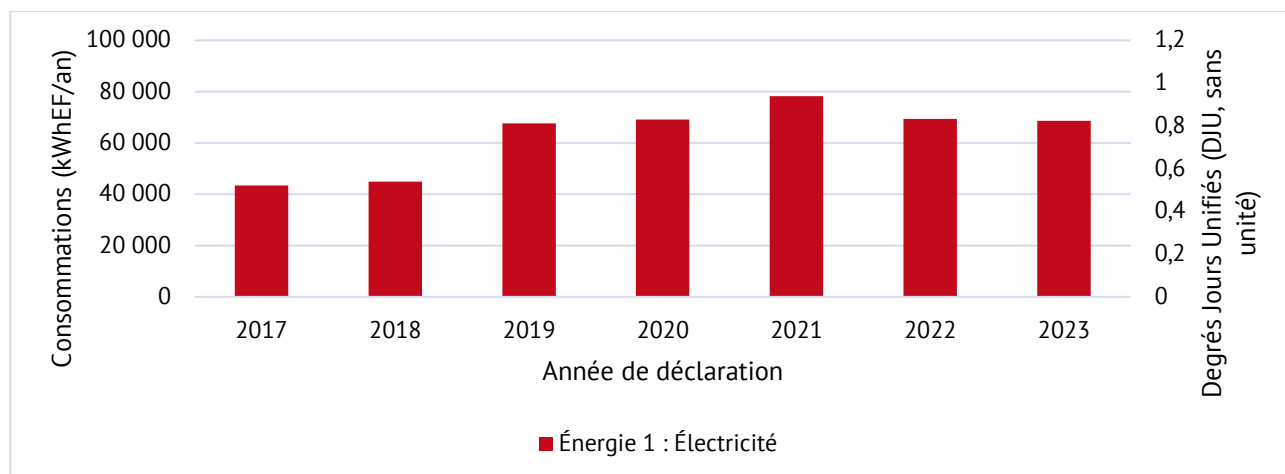
Forte augmentation des consommations d'électricité en 2019, **sans explication évidente.**

(2020 est l'année « Covid », les étudiant-es confiné-es ont séjourné beaucoup plus longtemps dans leurs chambres. Mais ce surcroît de consommation est également observé en 2021, 2022 et 2023.)

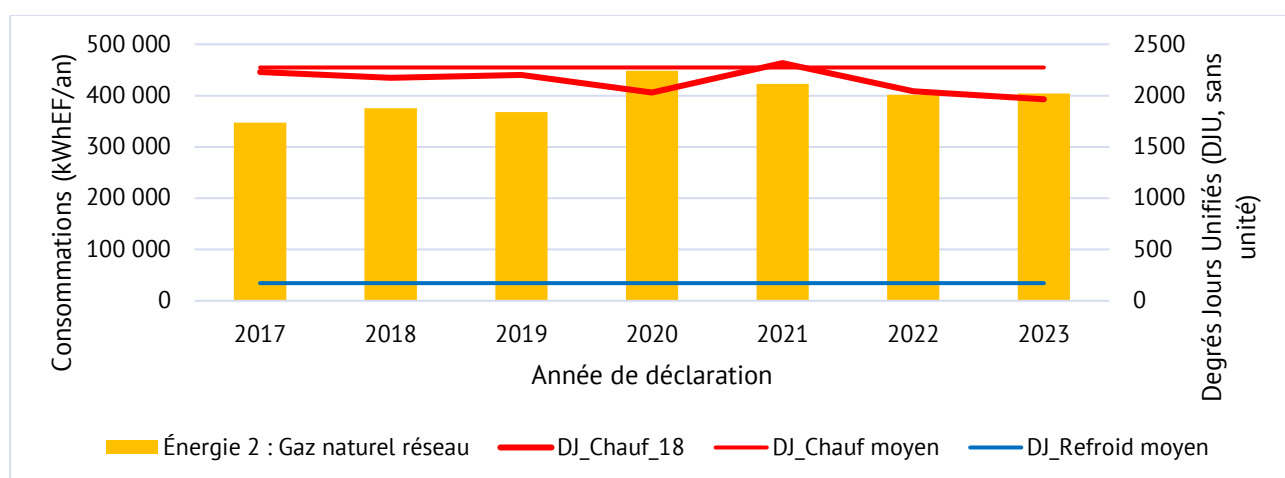
Jusqu'en 2019 inclus on observe une bonne corrélation entre les consommations de gaz et les DJU (qui rendent compte de la rigueur climatique de chaque année) : « DJU plus élevés » signifie « hiver plus froid », et les consommations suivent.

En 2020, on consomme nettement plus de gaz que les années précédentes alors que l'hiver a été comparativement plus doux :

- Soit le niveau de « confort » jusqu'en 2019 inclus était insuffisant,
- Soit la conduite des installations s'est dégradée en 2020 par rapport aux années antérieures.

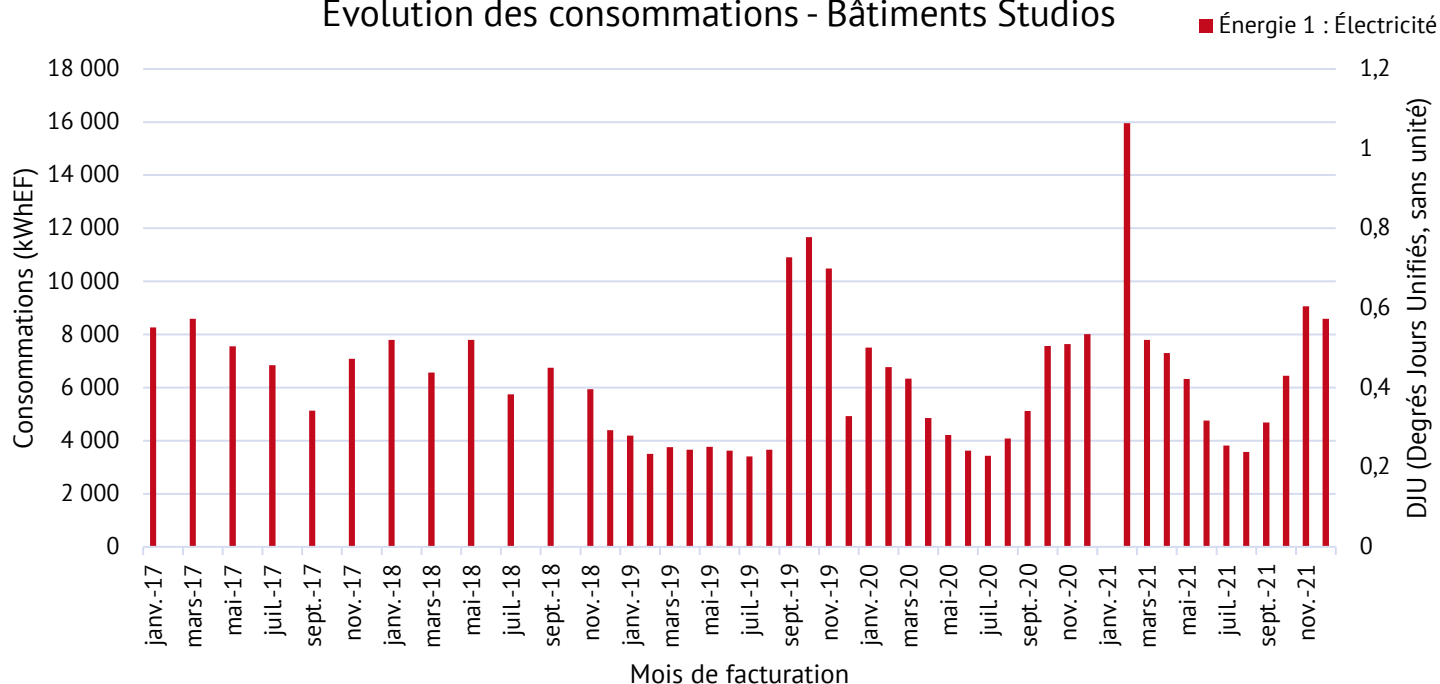
Evolution des consommations - Bâtiments Studios

On devine, plus qu'on ne lit, une diminution des consommations en période estivale. Les données disponibles restent trop imprécises pour calculer le « talon » de consommation, c'est-à-dire la consommation d'électricité en inoccupation – laquelle devrait être aussi proche que possible de 0.

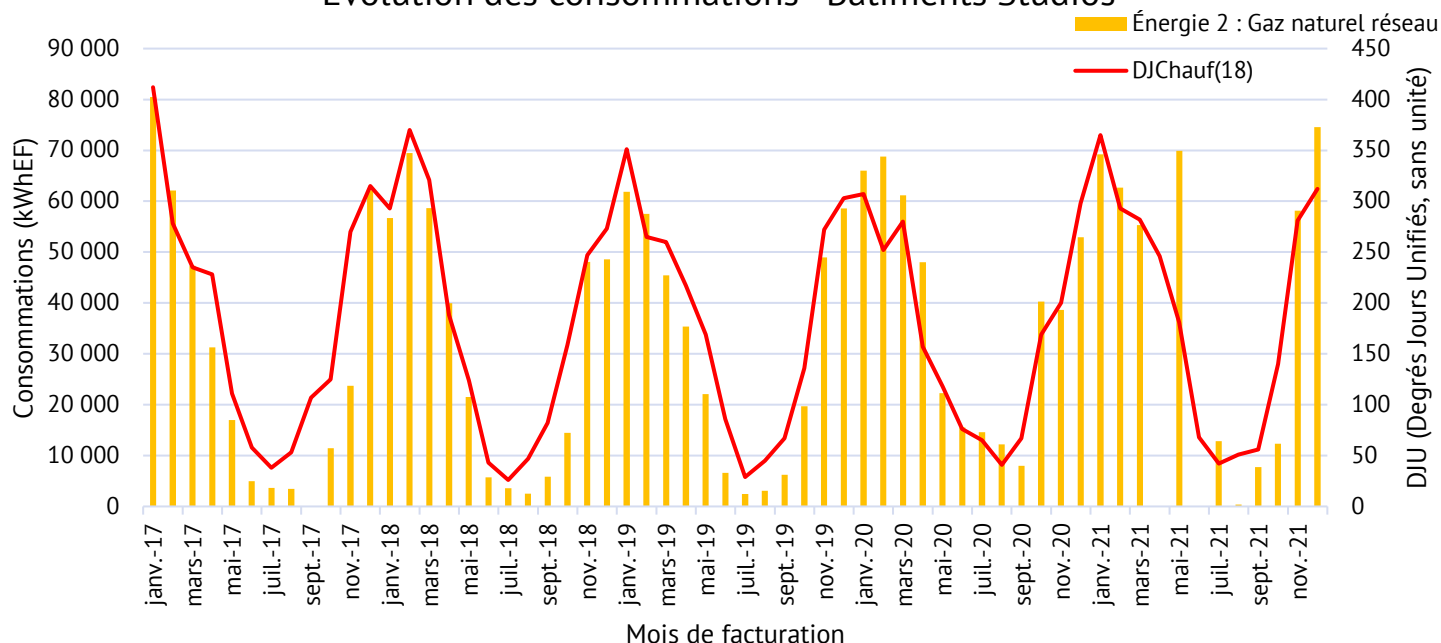
Evolution des consommations - Bâtiments Studios

On observe une corrélation correcte entre les consommations de gaz et les DJU : globalement, la régulation existante permet d'ajuster la consommation au besoin. Mais là encore, les données disponibles sont trop imprécises pour calculer le « talon » de consommation hors période de chauffe, qui correspondrait à la consommation de gaz afférente à la production d'ECS.
