Dossier de diagnostics techniques

Rapport de mission de repérage des matériaux et produits contenant de l'amiante avant réalisation de travaux

Référence AMITRAV-D8756880-2201-V3 8 août 2022

Type de bien	ERP catégorie 1 à 4
Nom	CTRE HOSPITALIER REGIONAL DE TOULOUSE — RANGUEIL - BATIMENT H1
Adresse	1 ave du Pr Jean Poulhes 31400 TOULOUSE
Étage	R+7 / R+4
Bâtiment	H1
Codification du bien	BATIEMENT H1
Année de construction	ANTERIEUR A 1997
Propriété de	CTRE HOSPITALIER REGIONAL DE TOULOUSE — HOTEL DIEU SAINT-JACQUES 2 Rue De La Viguerie TSA 80035 31059 TOULOUSE CEDEX 9

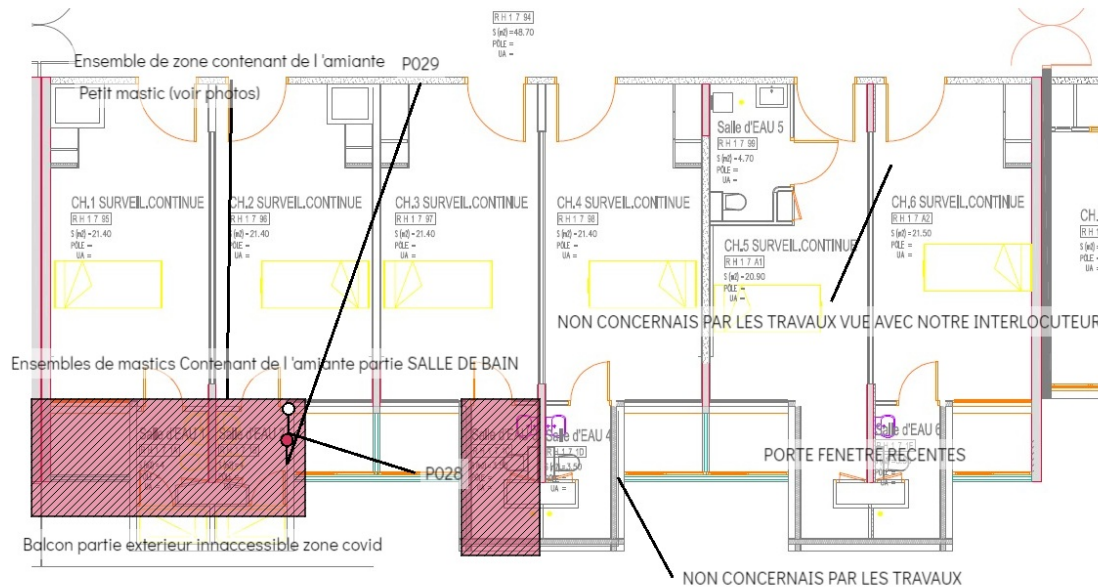
Planche de repérage usuel **6/10**
NIVEAU+7

Petit mastic interieur

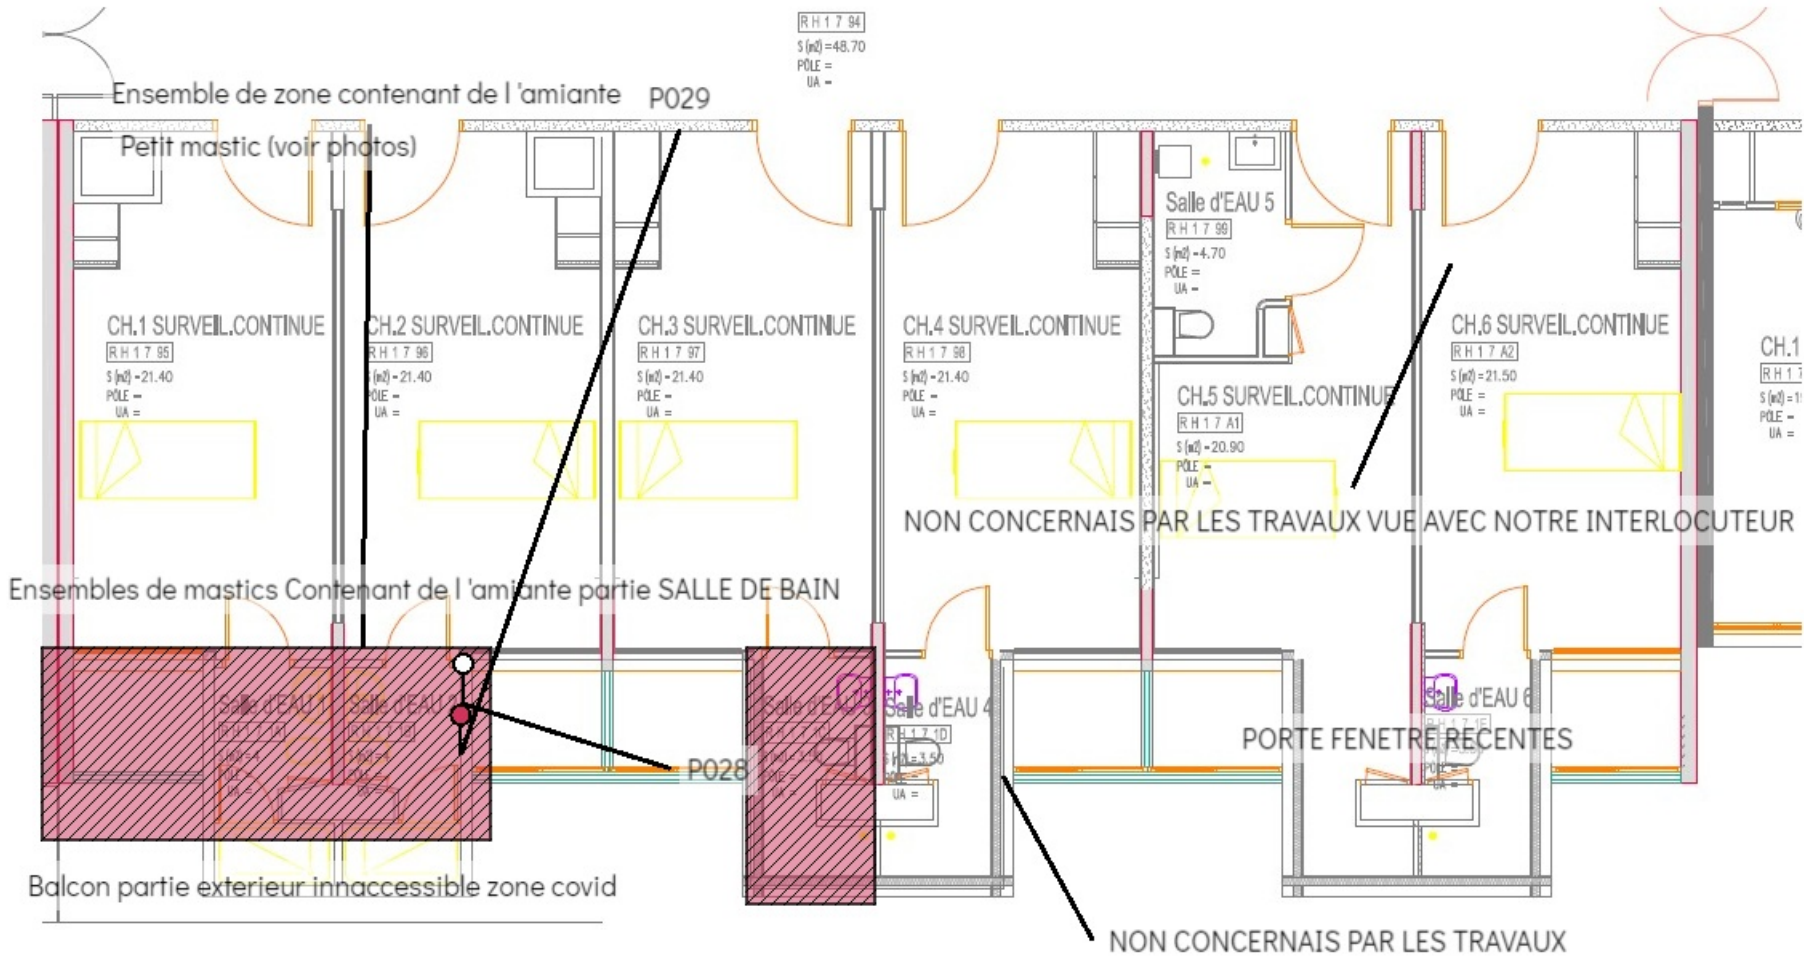
Planche de repérage usuel			6/10
NIVEAU+7			
Référence	AMITRAV-D8756880-2201-V3	Version	4
Origine	Dekra diagnostic / ARNAUD DE ALMEIDA		
Adresse	1 ave du Pr Jean Poulhes 31400 TOULOUSE

Prélèvements
P028 RH171B /Salle d'eau Joint interieur Gros mastic interieur
P029 RH171B /Salle d'eau Joint Petit mastic interieur

Petit mastic interieur

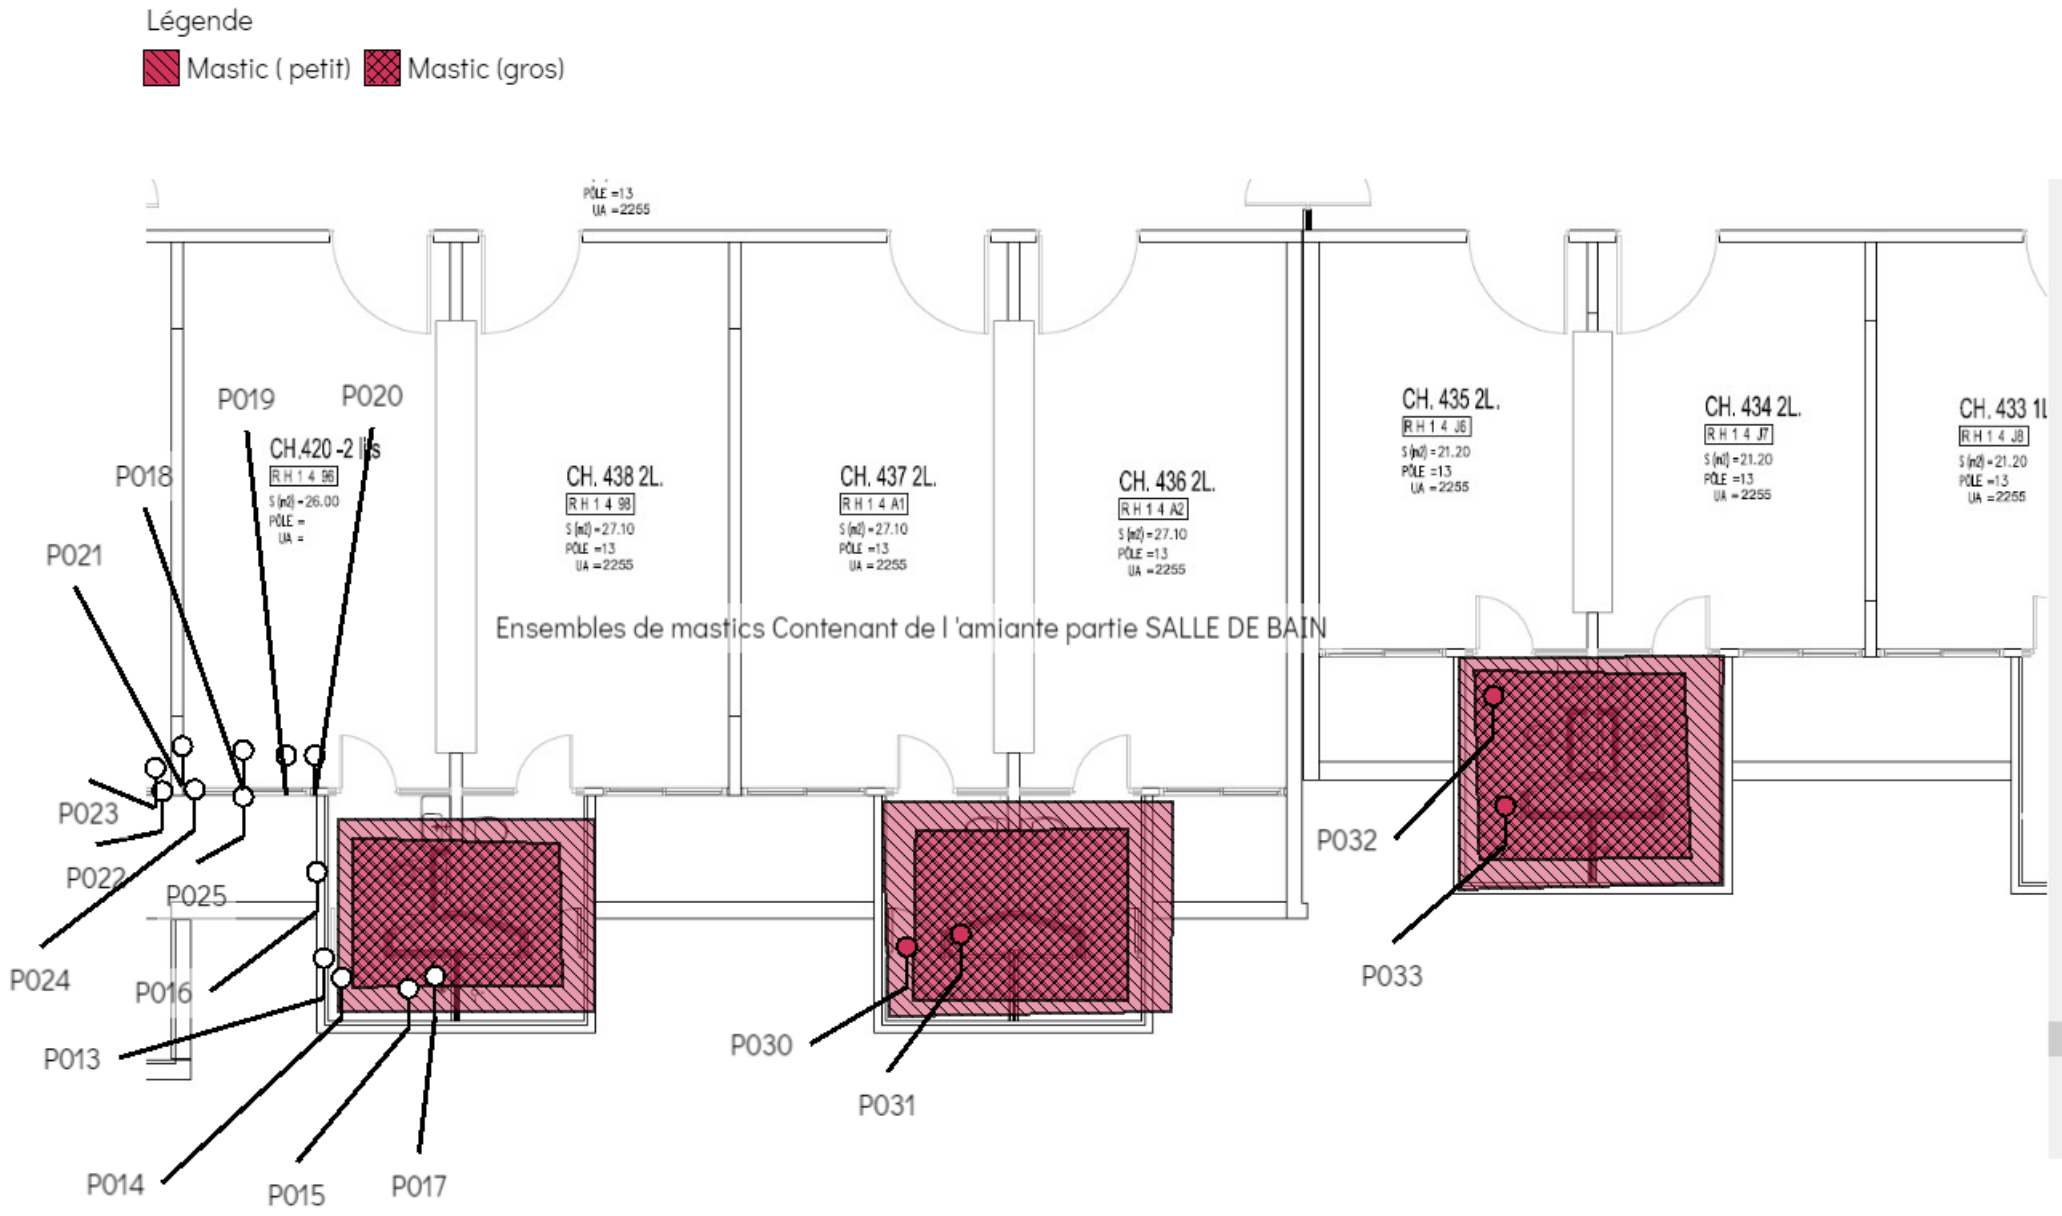
Planche de repérage usuel		7/10
NIVEAU+4		
Référence	AMITRAV-D8756880-2201-V3	Version 4
Origine	Dekra diagnostic / ARNAUD DE ALMEIDA	
Adresse	1 ave du Pr Jean Poulhes 31400 TOULOUSE

Prélèvements
P013 RH1496/PARTIESDB Fenetres / Joint extérieur (petit) Petit joint extérieur
P014 RH1496/PARTIESDB Fenetres / Joint intérieur (gros) Gros joint (partie intérieur)
P015 RH1496/PARTIESDB Fenetres / Joint intérieur (petit) Joint intérieur (petit)
P016 RH1496/PARTIESDB Fenetres joint extérieur (gros) Joint extérieur (gros)
P017 RH1496/PARTIESDB Fenetres / Joint silicone Joint silicone
P018 RH1496/PARTIECH Porte fenetre / Joint extérieur partie basse Joint Noir
P019 RH1496/PARTIECH Porte fenetre / joint extérieur partie haute Joint extérieur partie haute
P020 RH1496/PARTIECH Porte fenetre partie intérieur / Joint intérieur Joint Noir intérieur
P021 RH1496/PARTIECH Porte fenetres / Joint partie haute intérieur Joint intérieur
P022 RH1496/PARTIESDB Caisson / Volet roulant Patch bitumineux
P023 RH1496/PARTIESDB Caisson / Volet roulant Patch bitumineux
P024 RH1496/PARTIESDB Caisson / Platre Platre

P025 RH1496/PARTIESDB Caisson / Volet roulant Platre
P030 RH14A1/PARTIESDB Ensembles de mastic Mastic (petit)
P031 RH14A1/PARTIESDB Ensembles de mastic Mastic (gros)
P032 RH14J6 /PARTIESDB Ensembles de mastic Mastic (petit)
P033 RH14J6 /PARTIESDB Ensembles de mastic Mastic (gros)

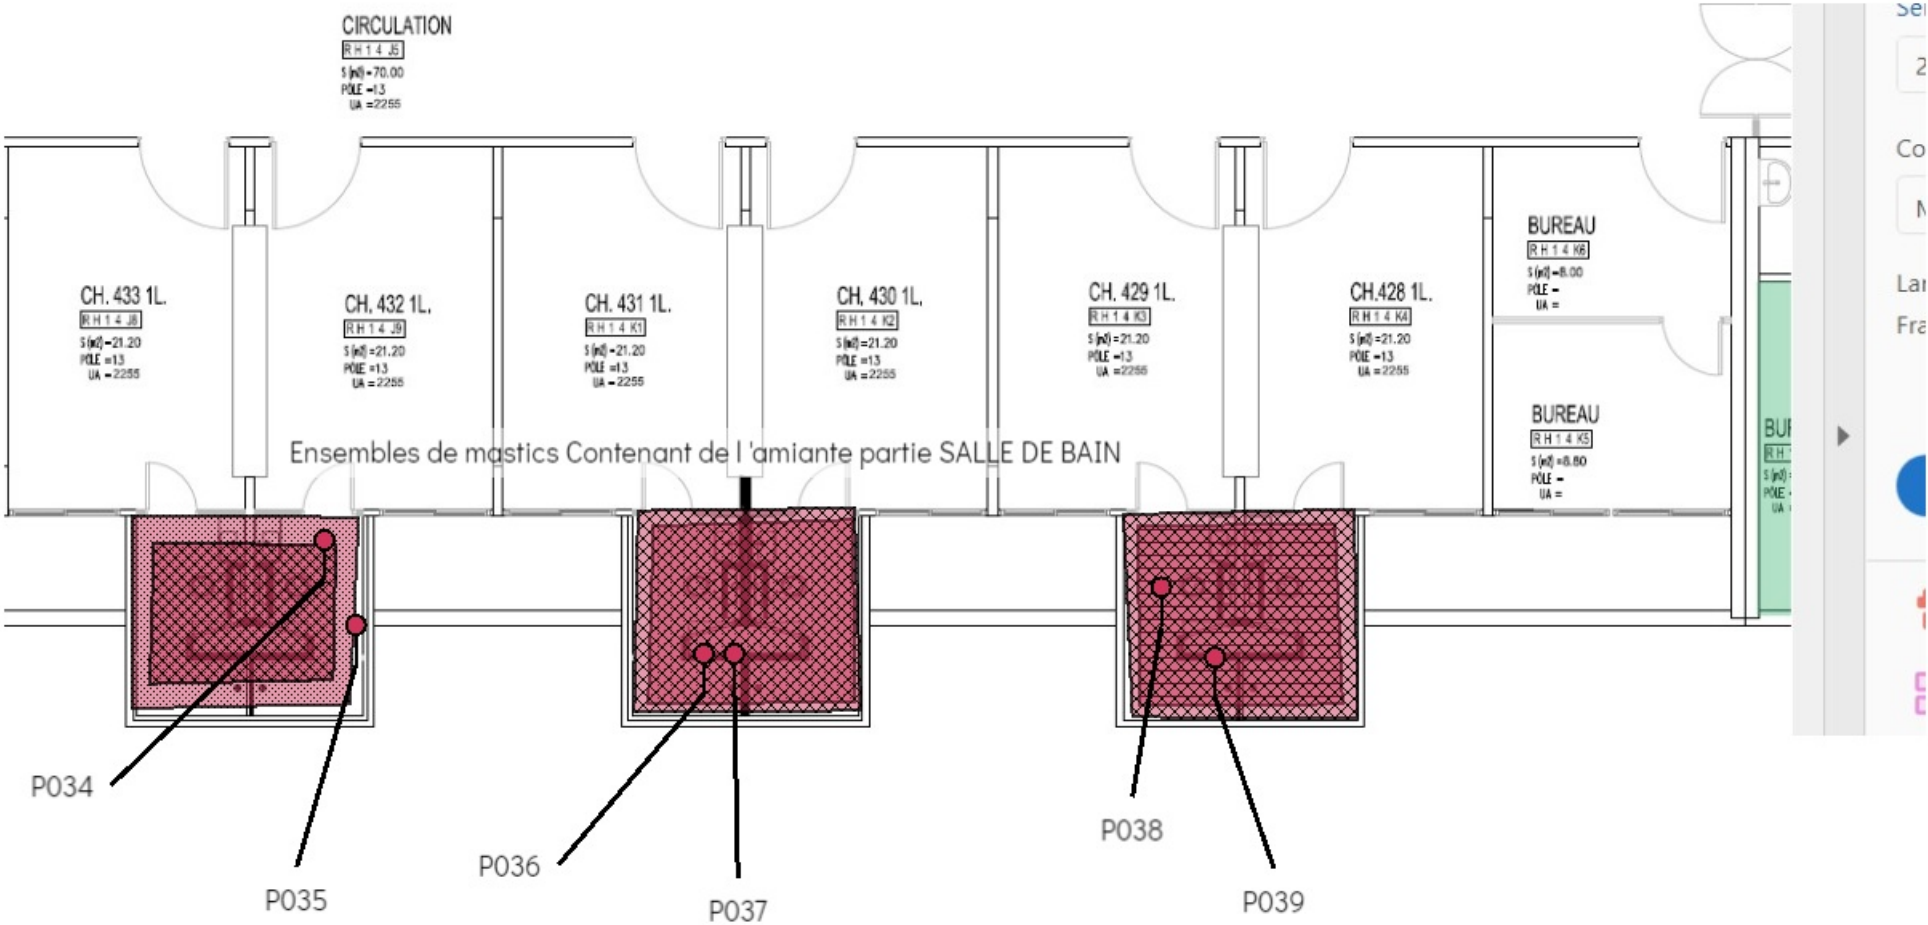
Planche de repérage usuel		8/10
NIVEAUR+4		
Référence	AMITRAV-D8756880-2201-V3	Version 4
Origine	Dekra diagnostic / ARNAUD DE ALMEIDA	
Adresse	1 ave du Pr Jean Poulhes 31400 TOULOUSE

Prélèvements
P034 RH14J9/SDB Ensembles de mastic Mastic (petits)
P035 RH14J9/SDB Ensembles de mastic Mastic (gros)
P036 RH14K1 /PARTIESDB Ensembles de mastic Mastic(petit)
P037 RH14K1 /PARTIESDB Ensembles de mastics Mastic (gros)
P038 RH14K3/PARTIESDB Ensembles de mastic Mastic(petits)
P039 RH14K3/PARTIESDB Ensembles de mastic Mastic (gros)
