## Dossier de diagnostics techniques

### Rapport de mission de repérage des matériaux et produits contenant de l'amiante avant réalisation de travaux

### Référence AMITRAV-D9264000-2201 24 juin 2022

<b>Bien</b>	Bureaux hébergeant moins de 300 personnes
<b>Adresse</b>	1 ave du Pr Jean Poulhes BATIMENT H1 31400 TOULOUSE
<b>Référence Cadastreale</b>	NC
<b>Propriétaire</b>	CTRE HOSPITALIER REGIONAL DE TOULOUSE — HOTEL DIEU SAINT-JACQUES 2 Rue De La Viguerie TSA 80035 31059 TOULOUSE CEDEX 9
<b>Demandeur</b>	CTRE HOSPITALIER REGIONAL DE TOULOUSE — HOTEL DIEU SAINT-JACQUES 2 Rue De La Viguerie TSA 80035 31059 TOULOUSE CEDEX 9

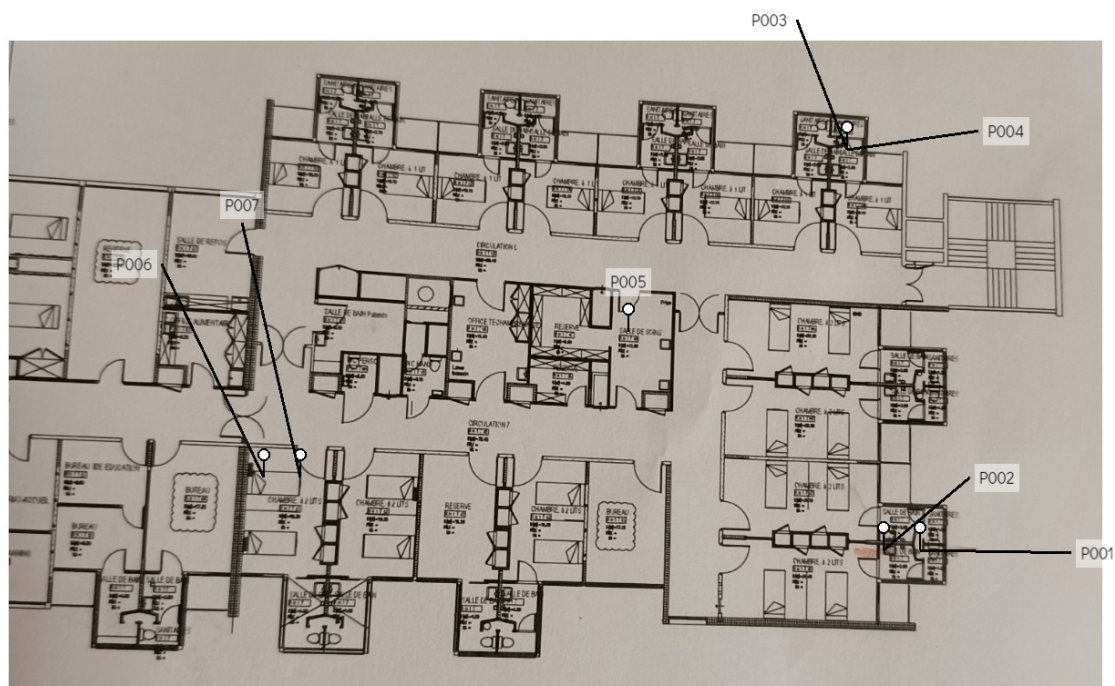
Planche de repérage usuel			1/1
Référence	AMITRAV-D9264000-2201		Version 1
Origine	Dekra diagnostic / ARNAUD DE ALMEIDA		
Adresse	1 ave du Pr Jean Poulhes BATIMENT H1 31400 TOULOUSE

**1/1 Liste des éléments - Planche de repérage usuel - R+ 7**
**Prélèvements**
