Rapport de mission de repérage des matériaux et produits contenant de l'amiante avant démolition d'un immeuble bâti

Bâtiment du logement gardien et des ateliers

Numéro de rapport	80848-161318 A
Propriétaire	DIRECTION REGIONALE AFFAIRES CULTURELLES ILE-DE-FRANCE
Donneur d'ordre	DIRECTION REGIONALE AFFAIRES CULTURELLES ILE-DE-FRANCE
Adresse de l'immeuble	Couvent des Cordelières de Provins Parcelle 175 77160 Provins
Type de bien	Bâtiment du logement gardien et des ateliers
Date de la commande	08/08/2024
La (ou les) date(s) d'exécution du repérage	13/08/2024 et 14/08/2024
Date d'émission du rapport de repérage	04/09/2024
Référence du programme de travaux / démolition	Référence non communiquée – Voir en page 17 §2 du présent rapport

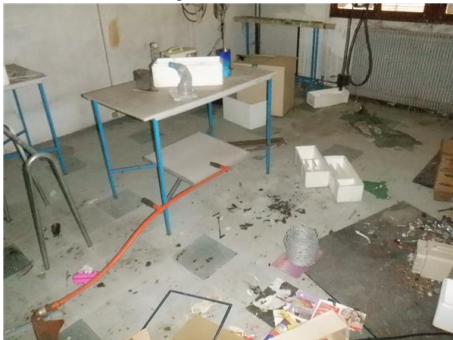
ELEMENT : Sol n°3		
Emplacement :

Nom du client DIRECTION REGIONALE AFFAIRES CULTURELLES ILE-DE- FRANCE	Numéro de dossier 80848-161318	Pièce ou local – Composant RDC - Atelier / Local 6 - Sol n°3 - Sol
Nom de l'opérateur GONCALVES Jocelyn	Date de prélèvement /	Partie de composant Colle noire - Non peint
Résultat amiante : Présence d'amiante ()

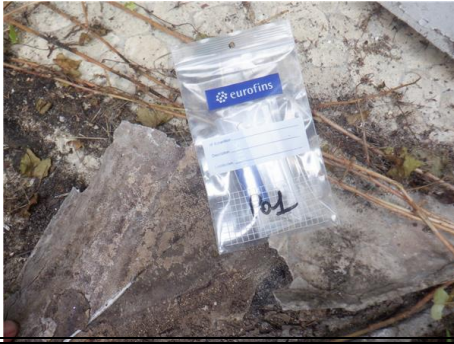
PRELEVEMENT : P001			
Nom du client DIRECTION REGIONALE AFFAIRES CULTURELLES ILE-DE- FRANCE	Numéro de dossier 80848-161318	Pièce ou local – Composant RDC - Logement / Circulation 1 - Sol n°1 - Sol	
Nom de l'opérateur GONCALVES Jocelyn	Date de prélèvement 13/08/2024	Partie de composant Colle noire - Revêtement souple type linoleum	
Résultat amiante : Absence d'amiante			
DESCRIPTION DU PRELEVEMENT :			
Objet : Colle noire / Revêtement souple type linoleum Planche de croquis n° : 1

DETAIL DES COUCHES DU PRELEVEMENT :			
Référence Couche	Description visuelle	Epaisseur (cm)	Conclusion amiante
J01-COUCHE	Matériau souple de type revêtement de sol (fibreux) (beige) ; matériau (pulvérulent) (noir)	0	Fibres d'amiante non détectées

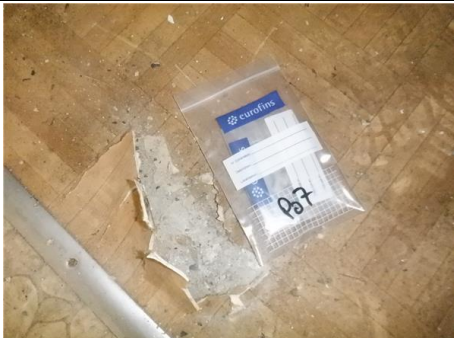
PRELEVEMENT : P007			
Nom du client DIRECTION REGIONALE AFFAIRES CULTURELLES ILE-DE- FRANCE		Numéro de dossier 80848-161318	Pièce ou local – Composant RDC - Logement / Circulation 2 - Sol n°3 - Sol
Nom de l'opérateur GONCALVES Jocelyn		Date de prélèvement 13/08/2024	Partie de composant Béton, ragréage, colle - Revêtement souple type linoleum imitation parquet
Résultat amiante : Présence d'amiante (Fibres d'amiante de type chrysotile)			
DESCRIPTION DU PRELEVEMENT :			
Objet : Béton, ragréage, colle / Revêtement souple type linoleum imitation parquet Planche de croquis n° : 1

DETAIL DES COUCHES DU PRELEVEMENT :			
Référence Couche	Description visuelle	Epaisseur (cm)	Conclusion amiante
J01-COUCHE	Matériau souple de type revêtement de sol (fibreuse) (marron) (clair)	0	Fibres d'amiante non détectées
001-COUCHE	Matériau de type colle (jaune) ; matériau de type colle bitumineux (noir) ; matériau semi-dur de type ragréage (gris) en traces	0	Fibres d'amiante de type chrysotile

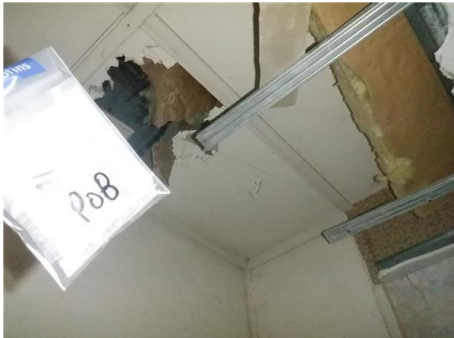
PRELEVEMENT : P008			
Nom du client DIRECTION REGIONALE AFFAIRES CULTURELLES ILE-DE- FRANCE		Numéro de dossier 80848-161318	Pièce ou local – Composant RDC - Logement / Chambre 1 - Plafond n°4 - Plafond
Nom de l'opérateur GONCALVES Jocelyn		Date de prélèvement 13/08/2024	Partie de composant Plâtre, enduit - Peinture
Résultat amiante : Absence d'amiante			
DESCRIPTION DU PRELEVEMENT :			
Objet : Plâtre, enduit / Peinture Planche de croquis n° : 1

DETAIL DES COUCHES DU PRELEVEMENT :			
Référence Couche	Description visuelle	Epaisseur (cm)	Conclusion amiante
001-COUCHE	Matériau souple fibreux de type papier, carton (gris)	0	Fibres d'amiante non détectées
J01-COUCHE	Matériau de type peinture (blanc)	0	Fibres d'amiante non détectées
002-COUCHE	Matériau semi-dur de type plâtre (blanc)	0	Fibres d'amiante non détectées

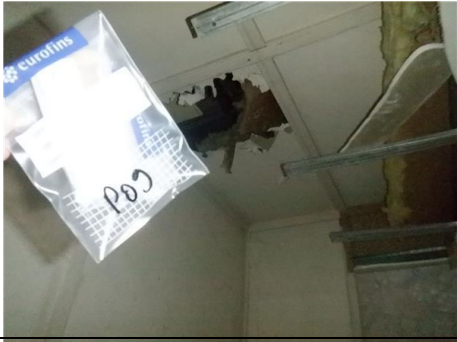
PRELEVEMENT : P009			
Nom du client DIRECTION REGIONALE AFFAIRES CULTURELLES ILE-DE- FRANCE	Numéro de dossier 80848-161318	Pièce ou local – Composant RDC - Logement / Chambre 1 - Plafond n°5 - Plafond	
Nom de l'opérateur GONCALVES Jocelyn	Date de prélèvement 13/08/2024	Partie de composant Isolant type laine minérale - Non peint	
Résultat amiante : Absence d'amiante			
DESCRIPTION DU PRELEVEMENT :			
Objet : Isolant type laine minérale / Non peint Planche de croquis n° : 1

DETAIL DES COUCHES DU PRELEVEMENT :			
Référence Couche	Description visuelle	Epaisseur (cm)	Conclusion amiante
J01-COUCHE	Matériau souple fibreux de type papier, carton (marron) ; matériau (bitumineux) (noir)	0	Fibres d'amiante non détectées
001-COUCHE	Matériau fibreux de type isolant (jaune)	0	Fibres d'amiante non détectées

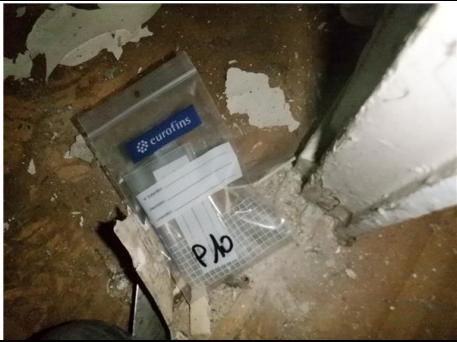
PRELEVEMENT : P010			
Nom du client DIRECTION REGIONALE AFFAIRES CULTURELLES ILE-DE- FRANCE	Numéro de dossier 80848-161318	Pièce ou local – Composant RDC - Logement / Salle de bains - Sol n°2 - Sol	
Nom de l'opérateur GONCALVES Jocelyn	Date de prélèvement 13/08/2024	Partie de composant Colle - Carrelage	
Résultat amiante : Absence d'amiante			
DESCRIPTION DU PRELEVEMENT :			
Objet : Colle / Carrelage Planche de croquis n° : 1

DETAIL DES COUCHES DU PRELEVEMENT :			
Référence Couche	Description visuelle	Epaisseur (cm)	Conclusion amiante
J01-COUCHE	Matériau (blanc) en traces ; matériau de type colle (jaune)	0	Fibres d'amiante non détectées
001-COUCHE	Matériau dur de type carrelage, faïence (beige) (tacheté) (marron) ; matériau dur de type ciment-colle (gris) ; matériau de type colle (jaune) ; matériau de type peinture (blanc)	0	Fibres d'amiante non détectées

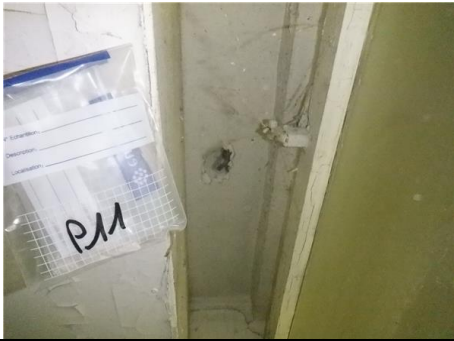
PRELEVEMENT : P011			
Nom du client DIRECTION REGIONALE AFFAIRES CULTURELLES ILE-DE- FRANCE	Numéro de dossier 80848-161318	Pièce ou local – Composant RDC - Logement / Salle de bains - Plafond n°2 - Plafond	
Nom de l'opérateur GONCALVES Jocelyn	Date de prélèvement 13/08/2024	Partie de composant Plâtre, enduit - Peinture	
Résultat amiante : Absence d'amiante			
DESCRIPTION DU PRELEVEMENT :			
Objet : Plâtre, enduit / Peinture Planche de croquis n° : 1

DETAIL DES COUCHES DU PRELEVEMENT :			
Référence Couche	Description visuelle	Epaisseur (cm)	Conclusion amiante
J01-COUCHE	Matériau de type peinture (blanc) ; matériau de type peinture (beige)	0	Fibres d'amiante non détectées
002-COUCHE	Matériau semi-dur de type plâtre (blanc)	0	Fibres d'amiante non détectées
001-COUCHE	Matériau souple fibreux de type papier, carton (gris)	0	Fibres d'amiante non détectées

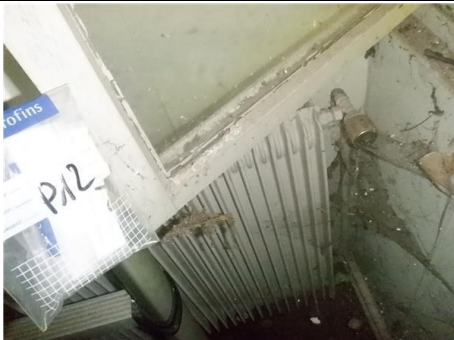
PRELEVEMENT : P012			
Nom du client DIRECTION REGIONALE AFFAIRES CULTURELLES ILE-DE- FRANCE	Numéro de dossier 80848-161318	Pièce ou local – Composant RDC - Logement / Salle de bains - Fenêtre - Mur	
Nom de l'opérateur GONCALVES Jocelyn	Date de prélèvement 13/08/2024	Partie de composant Joint de vitrage - Non peint	
Résultat amiante : Absence d'amiante			
DESCRIPTION DU PRELEVEMENT :			
Objet : Joint de vitrage / Non peint Planche de croquis n° : 1

DETAIL DES COUCHES DU PRELEVEMENT :			
Référence Couche	Description visuelle	Epaisseur (cm)	Conclusion amiante
J01-COUCHE	Matériau de type peinture (gris) ; matériau semi-dur de type joint (beige)	0	Fibres d'amiante non détectées

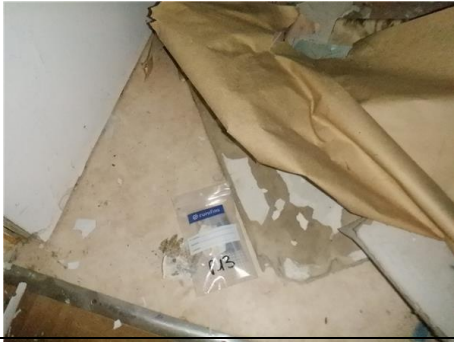
PRELEVEMENT : P013			
Nom du client DIRECTION REGIONALE AFFAIRES CULTURELLES ILE-DE- FRANCE		Numéro de dossier 80848-161318	
Nom de l'opérateur GONCALVES Jocelyn		Date de prélèvement 13/08/2024	
		Pièce ou local – Composant RDC - Logement / WC - Sol n°1 - Sol	
		Partie de composant Colle - Revêtement souple type linoleum	
Résultat amiante : Absence d'amiante			
DESCRIPTION DU PRELEVEMENT :			
Objet : Colle / Revêtement souple type linoleum Planche de croquis n° : 1

DETAIL DES COUCHES DU PRELEVEMENT :			
Référence Couche	Description visuelle	Epaisseur (cm)	Conclusion amiante
J01-COUCHE	Matériau souple de type revêtement de sol (fibreux) (beige) (clair)	0	Fibres d'amiante non détectées
001-COUCHE	Matériau de type colle (jaune)	0	Fibres d'amiante non détectées

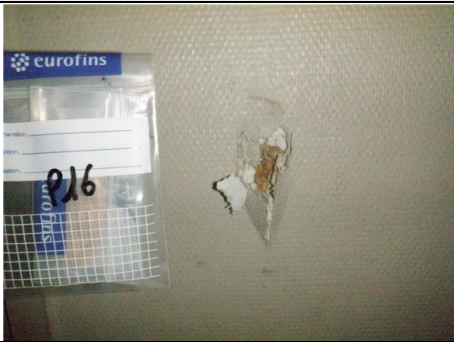
PRELEVEMENT : P016			
Nom du client DIRECTION REGIONALE AFFAIRES CULTURELLES ILE-DE- FRANCE		Numéro de dossier 80848-161318	Pièce ou local – Composant RDC - Atelier / Dégagement 1 - Cloisons n°2 - Murs
Nom de l'opérateur GONCALVES Jocelyn		Date de prélèvement 13/08/2024	Partie de composant Isolant type laine minérale - Non peint
Résultat amiante : Absence d'amiante			
DESCRIPTION DU PRELEVEMENT :			
Objet : Isolant type laine minérale / Non peint Planche de croquis n° : 2

DETAIL DES COUCHES DU PRELEVEMENT :			
Référence Couche	Description visuelle	Epaisseur (cm)	Conclusion amiante
J01-COUCHE	Matériau semi-dur de type enduit (blanc) ; matériau fibreuse de type isolant (marron)	0	Fibres d'amiante non détectées
001-COUCHE	Matériau fibreux de type isolant (marron)	0	Fibres d'amiante non détectées

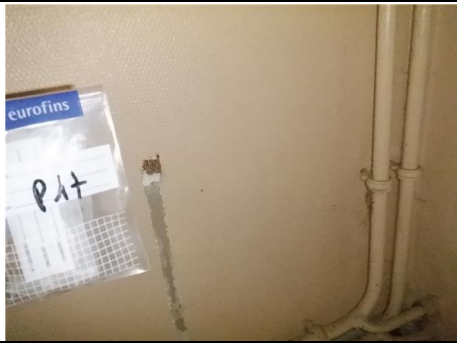
PRELEVEMENT : P017			
Nom du client DIRECTION REGIONALE AFFAIRES CULTURELLES ILE-DE-FRANCE		Numéro de dossier 80848-161318	Pièce ou local – Composant RDC - Atelier / Local 1 - Cloisons n°1 - Murs
Nom de l'opérateur GONCALVES Jocelyn		Date de prélèvement 13/08/2024	Partie de composant Plâtre, enduit - Toile de verre peinte
Résultat amiante : Absence d'amiante			
DESCRIPTION DU PRELEVEMENT :			
Objet : Plâtre, enduit / Toile de verre peinte Planche de croquis n° : 2

DETAIL DES COUCHES DU PRELEVEMENT :			
Référence Couche	Description visuelle	Epaisseur (cm)	Conclusion amiante
J01-COUCHE	Matériau fibreux de type papier peint (beige) + (marron)	0	Fibres d'amiante non détectées
001-COUCHE	Matériau semi-dur de type plâtre (blanc)	0	Fibres d'amiante non détectées

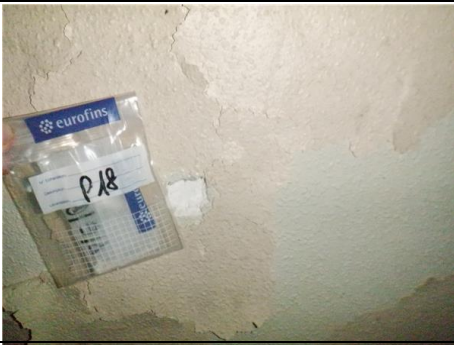
PRELEVEMENT : P018			
Nom du client DIRECTION REGIONALE AFFAIRES CULTURELLES ILE-DE-FRANCE		Numéro de dossier 80848-161318	Pièce ou local – Composant RDC - Atelier / Dégagement 2 - Cloisons n°1 - Murs
Nom de l'opérateur GONCALVES Jocelyn		Date de prélèvement 13/08/2024	Partie de composant Plâtre, enduit - Peinture
Résultat amiante : Absence d'amiante			
DESCRIPTION DU PRELEVEMENT :			
Objet : Plâtre, enduit / Peinture Planche de croquis n° : 2

DETAIL DES COUCHES DU PRELEVEMENT :			
Référence Couche	Description visuelle	Epaisseur (cm)	Conclusion amiante
002-COUCHE	Matériau semi-dur de type plâtre (blanc)	0	Fibres d'amiante non détectées
001-COUCHE	Matériau souple fibreux de type papier, carton (marron)	0	Fibres d'amiante non détectées
J01-COUCHE	Matériau de type peinture (beige) ; matériau semi-dur de type enduit (blanc) ; matériau souple fibreux de type papier, carton (marron) en traces	0	Fibres d'amiante non détectées

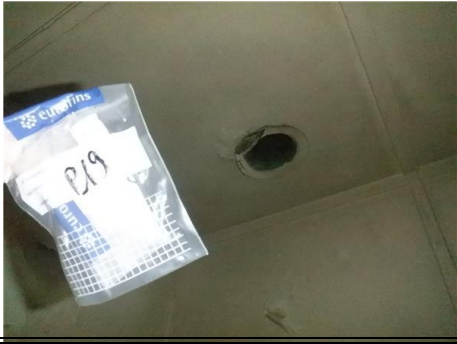
PRELEVEMENT : P019			
Nom du client DIRECTION REGIONALE AFFAIRES CULTURELLES ILE-DE- FRANCE	Numéro de dossier 80848-161318	Pièce ou local – Composant RDC - Atelier / Dégagement 2 - Plafond n°1 - Plafond	
Nom de l'opérateur GONCALVES Jocelyn	Date de prélèvement 13/08/2024	Partie de composant Plâtre, enduit, isolant type laine laine minérale - Peinture	
Résultat amiante : Absence d'amiante			
DESCRIPTION DU PRELEVEMENT :			
Objet : Plâtre, enduit, isolant type laine laine minérale / Peinture Planche de croquis n° : 2

DETAIL DES COUCHES DU PRELEVEMENT :			
Référence Couche	Description visuelle	Epaisseur (cm)	Conclusion amiante
002-COUCHE	Matériau semi-dur de type plâtre (blanc)	0	Fibres d'amiante non détectées
001-COUCHE	Matériau souple fibreux de type papier, carton (marron)	0	Fibres d'amiante non détectées
J01-COUCHE	Matériau semi-dur de type enduit (blanc) ; matériau souple fibreux de type papier, carton (marron)	0	Fibres d'amiante non détectées

003-COUCHE	Matériau fibreux de type isolant (jaune)	0	Fibres d'amiante non détectées

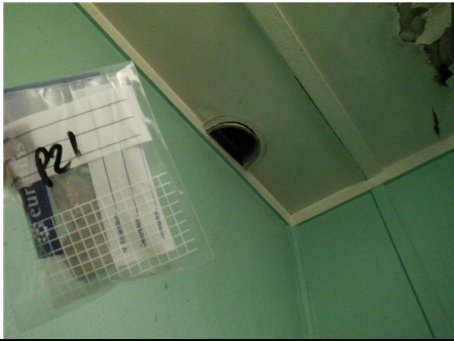
PRELEVEMENT : P021			
Nom du client DIRECTION REGIONALE AFFAIRES CULTURELLES ILE-DE- FRANCE		Numéro de dossier 80848-161318	Pièce ou local – Composant RDC - Atelier / Sanitaires - Conduit de ventilation n°2 - Plafond
Nom de l'opérateur GONCALVES Jocelyn		Date de prélèvement 13/08/2024	Partie de composant Fibres-ciment - Non peint
Résultat amiante : Présence d'amiante (Fibres d'amiante de type chrysotile, riébeckite-amiante (crocidolite))			
DESCRIPTION DU PRELEVEMENT :			
Objet : Fibres-ciment / Non peint Planche de croquis n° : 2

DETAIL DES COUCHES DU PRELEVEMENT :			
Référence Couche	Description visuelle	Epaisseur (cm)	Conclusion amiante
J01-COUCHE	Matériau dur fibreux de type fibres-ciment (gris)	0	Fibres d'amiante de type chrysotile, riébeckite-amiante (crocidolite)

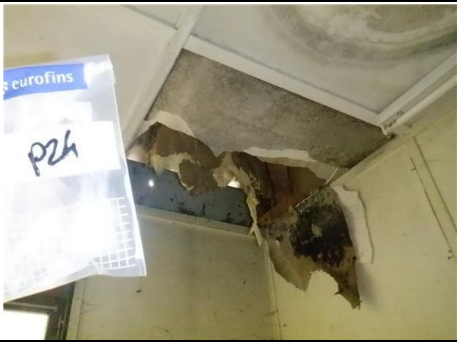
PRELEVEMENT : P024			
Nom du client DIRECTION REGIONALE AFFAIRES CULTURELLES ILE-DE- FRANCE		Numéro de dossier 80848-161318	Pièce ou local – Composant RDC - Atelier / Local 5 - Plafond - Plafond
Nom de l'opérateur GONCALVES Jocelyn		Date de prélèvement 13/08/2024	Partie de composant Plâtre, enduit, isolant type laine minérale - Peinture
Résultat amiante : Présence d'amiante (Fibres d'amiante de type chrysotile)			
DESCRIPTION DU PRELEVEMENT :			
Objet : Plâtre, enduit, isolant type laine minérale / Peinture Planche de croquis n° : 3

DETAIL DES COUCHES DU PRELEVEMENT :			
Référence Couche	Description visuelle	Epaisseur (cm)	Conclusion amiante
J01-COUCHE	Matériau semi-dur de type plâtre (blanc)	0	Fibres d'amiante non détectées
004-COUCHE	Matériau (pulvérulent) (marron)	0	Fibres d'amiante de type chrysotile
002-COUCHE	Matériau semi-dur de type enduit (blanc)	0	Fibres d'amiante non détectées
001-COUCHE	Matériau souple fibreux de type papier, carton (marron)	0	Fibres d'amiante non détectées

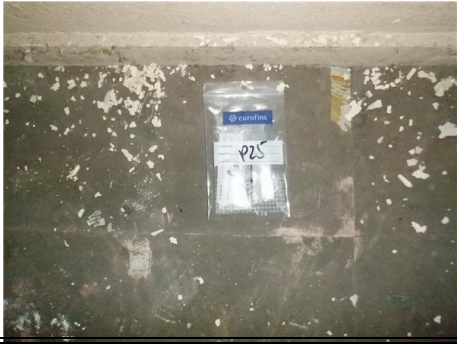
PRELEVEMENT : P025			
Nom du client DIRECTION REGIONALE AFFAIRES CULTURELLES ILE-DE- FRANCE		Numéro de dossier 80848-161318	Pièce ou local – Composant RDC - Atelier / Local 16 - Sol n°1 - Sol
Nom de l'opérateur GONCALVES Jocelyn		Date de prélèvement 13/08/2024	Partie de composant Colle jaune - Revêtement souple type linoleum
Résultat amiante : Présence d'amiante (Fibres d'amiante de type chrysotile)			
DESCRIPTION DU PRELEVEMENT :			
Objet : Colle jaune / Revêtement souple type linoleum Planche de croquis n° : 2

DETAIL DES COUCHES DU PRELEVEMENT :			
Référence Couche	Description visuelle	Epaisseur (cm)	Conclusion amiante
002-COUCHE	Matériau de type peinture (beige)	0	Fibres d'amiante non détectées
001-COUCHE	Matériau de type colle (jaune)	0	Fibres d'amiante de type chrysotile
J01-COUCHE	Matériau souple de type revêtement de sol (rouge)	0	Fibres d'amiante non détectées

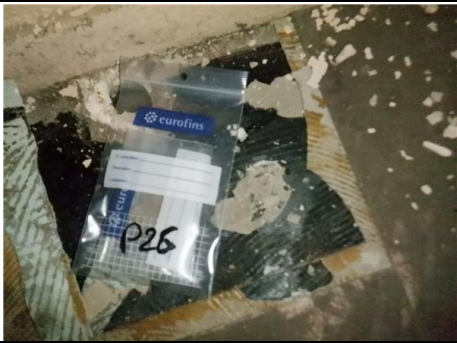
PRELEVEMENT : P026			
Nom du client DIRECTION REGIONALE AFFAIRES CULTURELLES ILE-DE- FRANCE		Numéro de dossier 80848-161318	Pièce ou local – Composant RDC - Atelier / Local 16 - Sol n°2 - Sol
Nom de l'opérateur GONCALVES Jocelyn		Date de prélèvement 13/08/2024	Partie de composant Colle noire - Dalles de sol
Résultat amiante : Présence d'amiante (Fibres d'amiante de type chrysotile)			
DESCRIPTION DU PRELEVEMENT :			
Objet : Colle noire / Dalles de sol Planche de croquis n° : 2

DETAIL DES COUCHES DU PRELEVEMENT :			
Référence Couche	Description visuelle	Epaisseur (cm)	Conclusion amiante
001-COUCHE	Matériau semi-dur de type dalle de sol (gris)	0	Fibres d'amiante de type chrysotile
J01-COUCHE	Matériau de type colle (jaune)	0	Fibres d'amiante de type chrysotile
003-COUCHE	Matériau dur de type mortier, béton, chape (gris)	0	Fibres d'amiante non détectées
002-COUCHE	Matériau de type colle bitumineux (noir)	0	Fibres d'amiante de type chrysotile

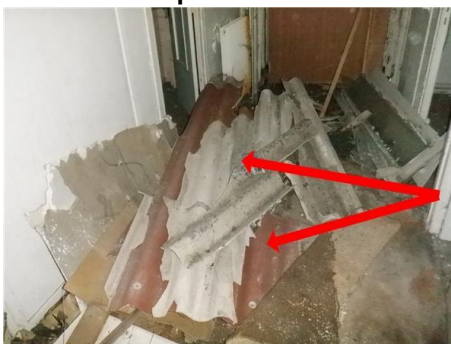
PRELEVEMENT : P027
Emplacement :

Nom du client DIRECTION REGIONALE AFFAIRES CULTURELLES ILE-DE- FRANCE	Numéro de dossier 80848-161318	Pièce ou local – Composant RDC - Atelier / Dégagement 4 - Matériaux inertes - Sol
Nom de l'opérateur GONCALVES Jocelyn	Date de prélèvement 13/08/2024	Partie de composant Fibres-ciment - Peinture

Résultat amiante : Présence d'amiante (Fibres d'amiante de type chrysotile)

Référence Couche	Description visuelle	Epaisseur (cm)	Conclusion amiante
J01-COUCHE	Matériau de type peinture (marron) ; matériau dur fibreux de type fibres-ciment (gris)	0	Fibres d'amiante de type chrysotile

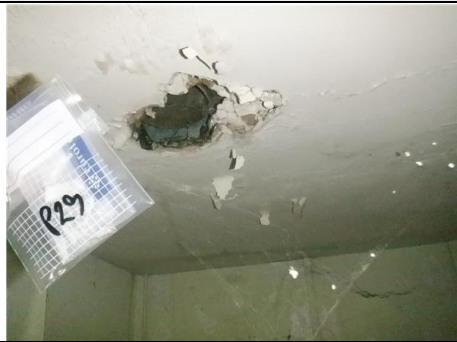
PRELEVEMENT : P029			
Nom du client DIRECTION REGIONALE AFFAIRES CULTURELLES ILE-DE- FRANCE	Numéro de dossier 80848-161318	Pièce ou local – Composant RDC - Logement / Salle de bains - Conduit de ventilation n°5 - Plafond	
Nom de l'opérateur GONCALVES Jocelyn	Date de prélèvement 13/08/2024	Partie de composant Fibres-ciment - Non peint	
Résultat amiante : Présence d'amiante (Fibres d'amiante de type chrysotile, riébeckite-amiante (crocidolite))			
DESCRIPTION DU PRELEVEMENT :			
Objet : Fibres-ciment / Non peint Planche de croquis n° : 1

DETAIL DES COUCHES DU PRELEVEMENT :			
Référence Couche	Description visuelle	Epaisseur (cm)	Conclusion amiante
J01-COUCHE	Matériau dur fibreux de type fibres-ciment (gris)	0	Fibres d'amiante de type chrysotile, riébeckite-amiante (crocidolite)

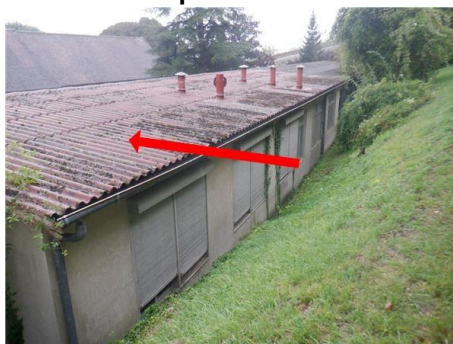
PRELEVEMENT : P033
Emplacement :

Nom du client DIRECTION REGIONALE AFFAIRES CULTURELLES ILE-DE- FRANCE	Numéro de dossier 80848-161318	Pièce ou local – Composant Extérieur - Toiture - Toiture n°2 - Toiture
Nom de l'opérateur GONCALVES Jocelyn	Date de prélèvement 13/08/2024	Partie de composant Fibres-ciment - Peinture

Résultat amiante : Présence d'amiante (Fibres d'amiante de type chrysotile)

Référence Couche	Description visuelle	Epaisseur (cm)	Conclusion amiante
J01-COUCHE	Matériau de type peinture (marron) ; matériau dur fibreux de type fibres-ciment (gris)	0	Fibres d'amiante de type chrysotile
